Inventar der Baukultur im  
Großherzogtum Luxemburg

**LINTGEN**

# NATIONALE INVENTARISIERUNG DER BAUKULTUR IM GROSSHERZOGTUM LUXEMBURG

# LINTGEN

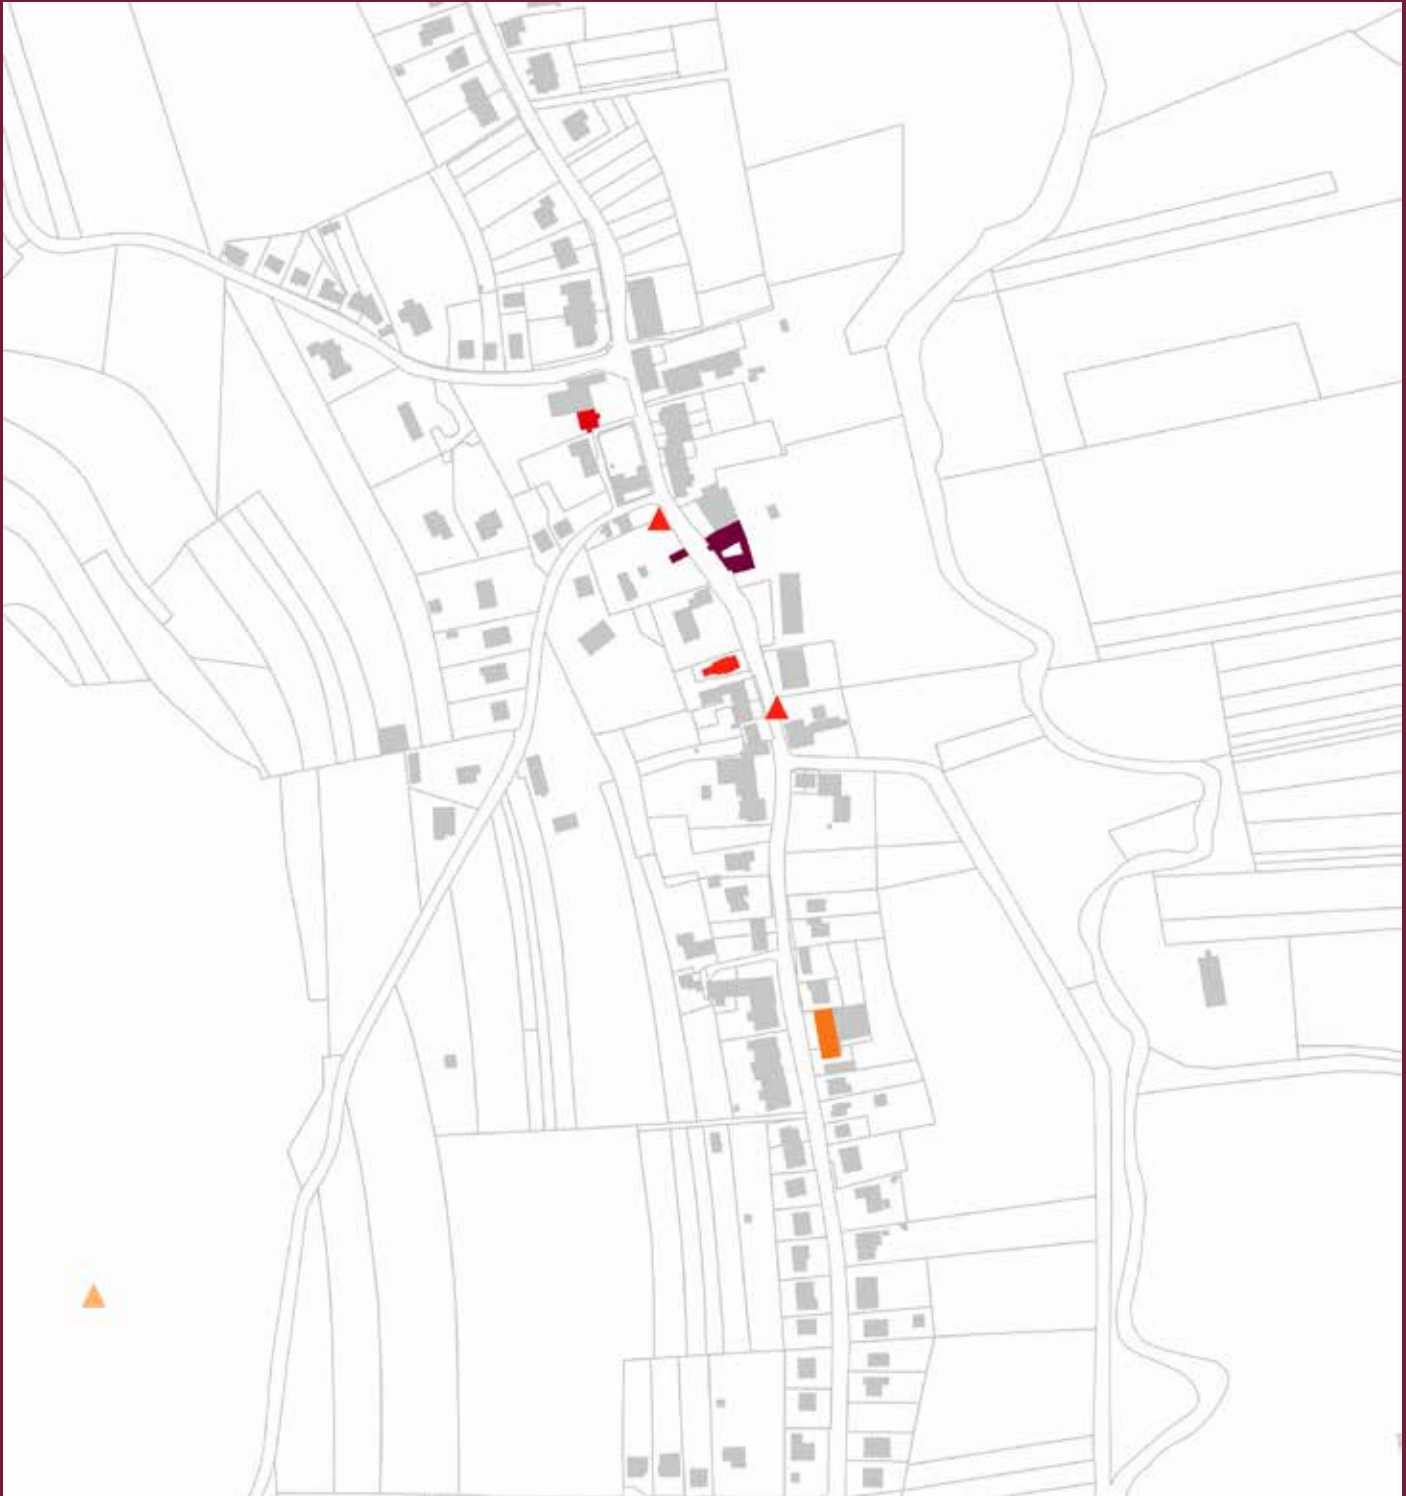
Bualterkarte der erhaltenswerten Kulturgüter in Gosseldange

- schützenswertes Gebäude
- ▲ schützenswertes Kleindenkmal

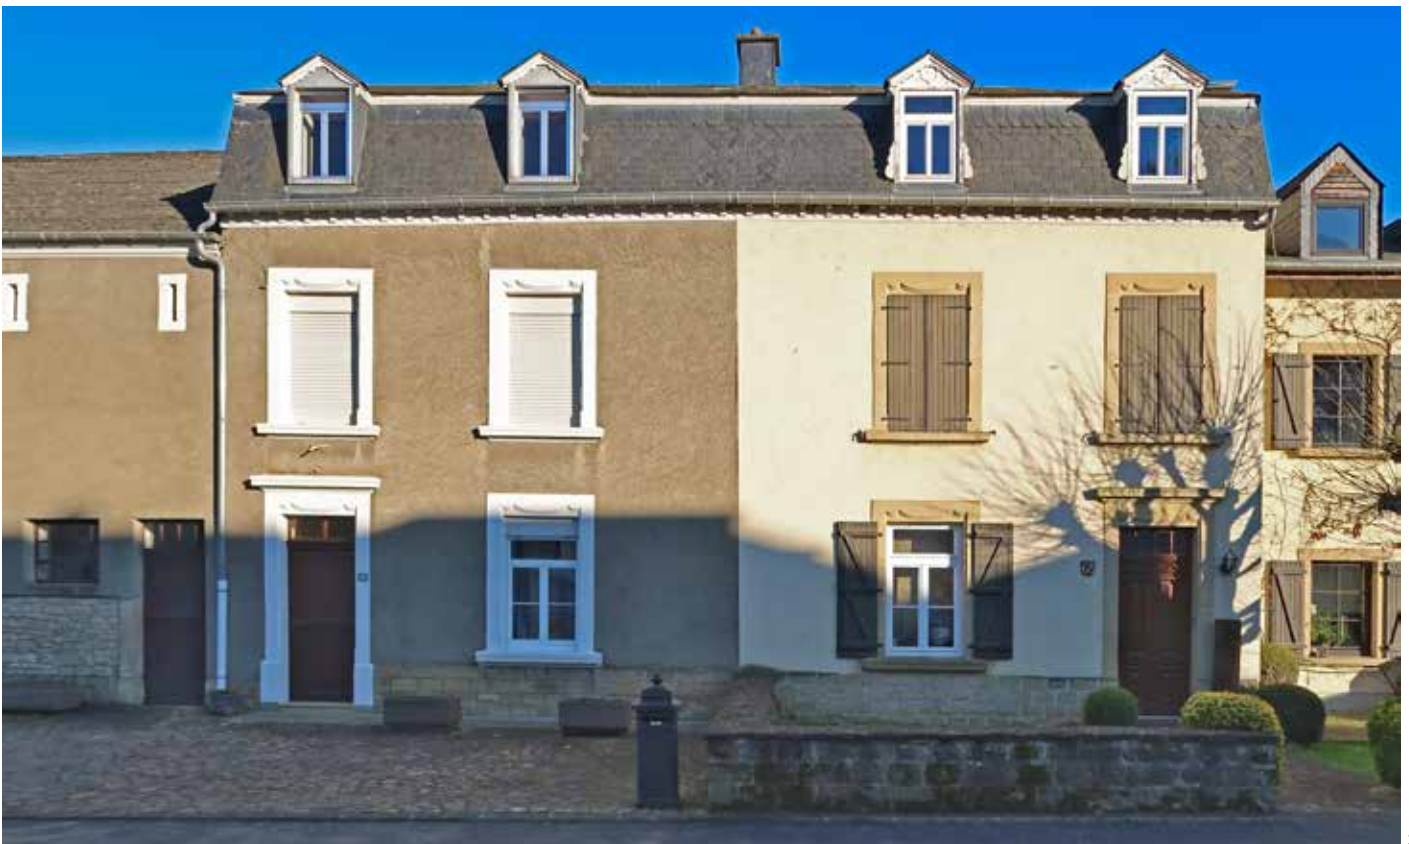
Das Doppelwohnhaus setzt sich aus zwei Wohnhäusern zusammen, die trotz unterschiedlicher Fassadenfarben bis heute eine visuelle Einheit bilden (**Abb. 3**). Die späthistoristisch anmutende Gestaltung der zweiachsigen

nördlichen Fassade spiegelt sich im südlichen Bau wider. So sind die Eingangstüren einmal in der linken und einmal in der rechten Achse angeordnet. Die einzigen Unterschiede stellen nachträglich hinzugefügte Begrenzungsmauern aus bossiertem Sandstein vor dem südlichen Haus dar (**Abb. 4**, **vgl. Abb. 3**). Alle Fensteröffnungen werden von bauzeitlichen Sandsteingewänden umrahmt, deren Fasungen im Verdachungsfeld girlandenähnlich ausgeformt wurden – ein für die Bauzeit typisches Gestaltungsmerkmal (AUT, CHA) (**Abb. 5**). Die Türgewände wurden mit Prellsteinen und einer zusätzlichen profilierten Verdachung ausgestattet (**Abb. 6**). Die Formgebung der Fensterbänke ist in ihrer Ausführung an diese angelehnt. Allein der linke Eingang mit historischer kassetierter Holztür mit Fischgrätenmuster und zweiteiligem Oberlicht ist erhalten geblieben (AUT, CHA) (**vgl. Abb. 3 und 4**). Die Gewände der Erdgeschossfenster stoßen an einen niedrigen Sockel aus bossiertem Sandstein an (AUT, CHA). Das Doppelwohnhaus wird von einem gemeinsamen in Schuppendeckung eingedeckten Mansarddach mit hölzernem Rautenfries und dekorativen Konsolen abgeschlossen (AUT, CHA) (**Abb. 7**). Sowohl das Mansarddach als auch der Sockel stellen objektverbindende horizontale Elemente dar, die bis heute beide Doppelhaushälften optisch miteinander verbinden. Der Dachraum der Häuser ist mit je zwei axial angeordneten Mansardenfenstern mit Holzgiebel ausgestattet (AUT, CHA). Diese weisen zusätzliche zeittypische Dekorelemente auf. An Haus Nr. 68 sind diese im Giebelfeld mit Herzornamenten und seitlichen Holzrahmungen versehen (AUT, CHA).

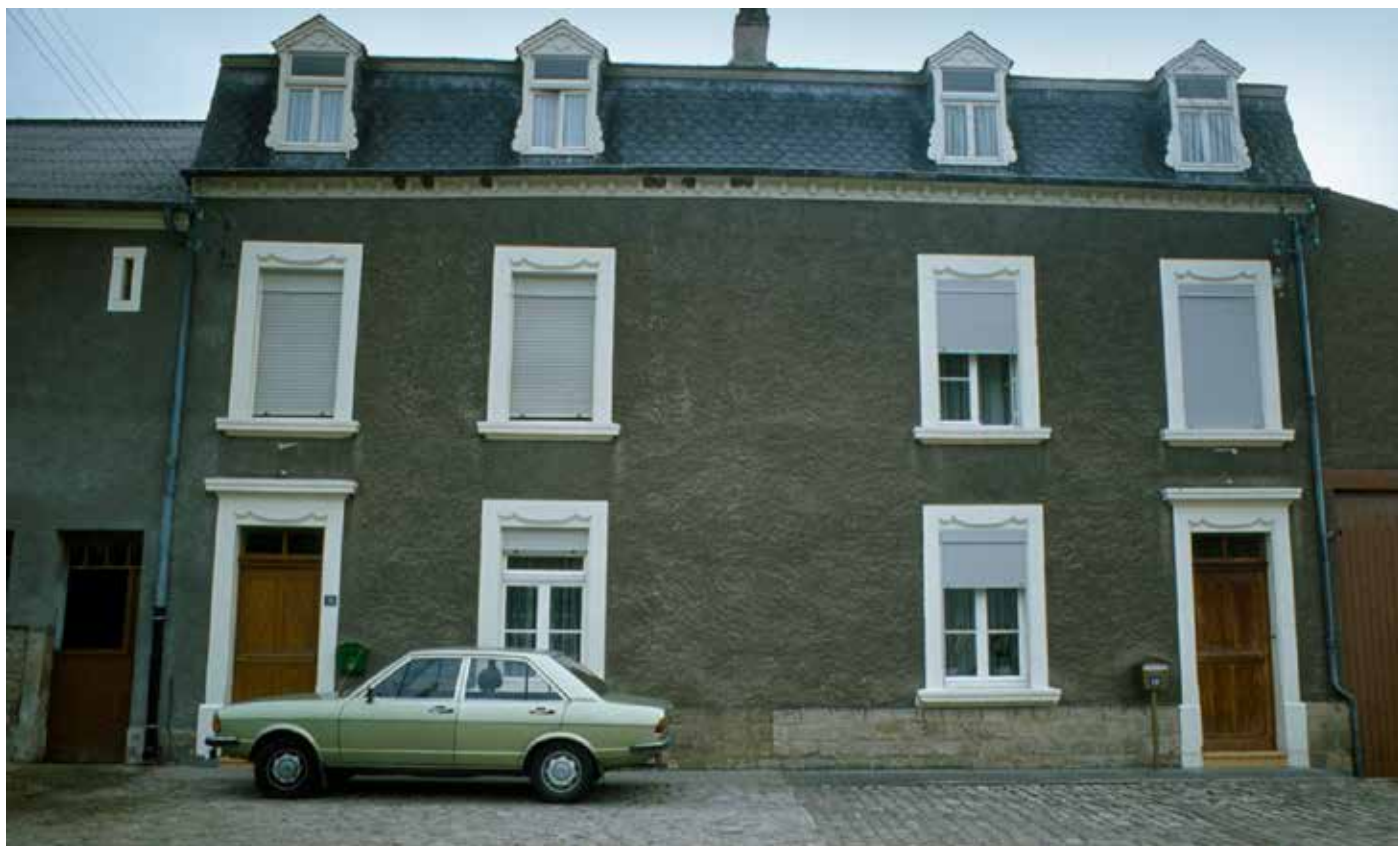
4

▲  
**Das Doppelwohnhaus im Jahr 1979**  
Cassaignau-Schmit, Myriam, Gosseldange. 70, route de Mersch, [Fotografische Aufnahme], Service des sites et monuments nationaux, Inventar der Bauernhäuser, 1979.

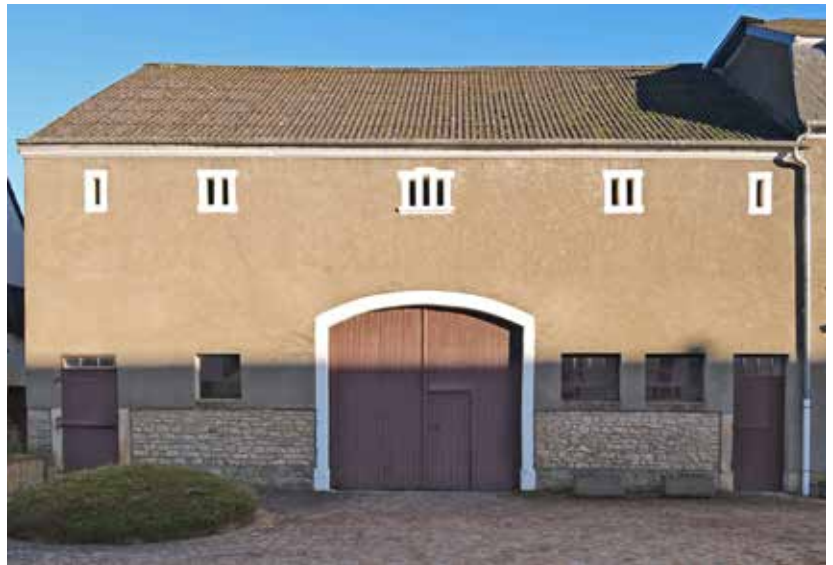
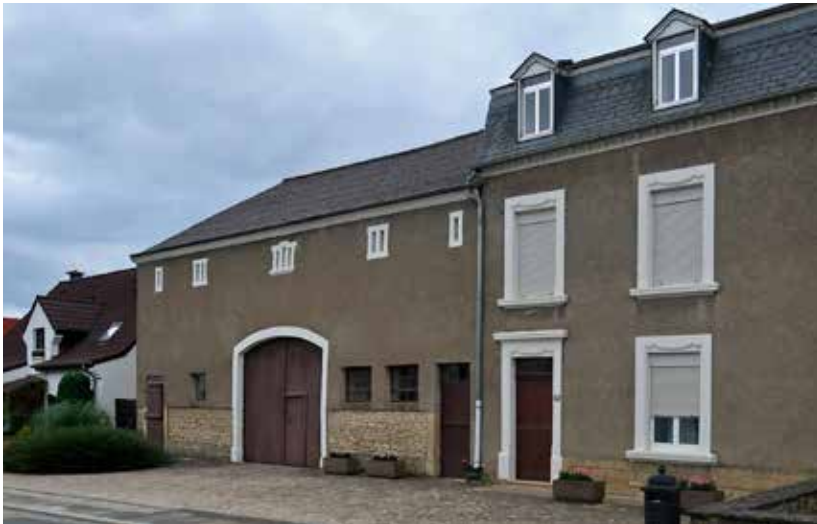
Der Scheunenbau des Anwesens Nr. 70, der mit seinen 14 Metern etwa die gleiche Länge wie die Wohnbauten aufweist, wurde etwa zehn Jahre vor letzteren, also um 1905, erbaut (ENT) (**Abb. 8 und 9**).<sup>4</sup> Obwohl die Hauptfassade sich im Erdgeschoss sechsachsig und im Obergeschoss fünfachsig präsentiert, weist sie eine starke Symmetrie auf, die vor allem durch die zentral platzierte, segmentbogige Toröffnung und die Ausformung sowie Positionierung der Lüftungsluken betont wird. Letztere sind von der Mitte nach außen erst dreifach, dann zweifach und schließlich einzeln ausgeführt und werden allesamt von weiß gefassten Sandsteingewänden umfasst (AUT, CHA). Das großzügige doppelflügelige Holztor mit integrierter Eingangstür wird von einem ebenfalls weiß getünchten Sandsteingewände mit Prellsteinen umrahmt (AUT, CHA). An jeder Gebäudeecke befindet sich eine weitere hölzerne horizontal geteilte Stalltür, die jeweils mit mehrteiligen Oberlichtern versehen ist. Die zwei quadratischen Stallfenster in der rechten sowie ein einzelnes in der linken Fassadenhälfte bilden die restlichen Öffnungen dieser Fassade. Oberhalb des aus Sandsteinquadern bestehenden Sockels ist der Fassadenputz bis unterhalb der Stallfenster entfernt worden, sodass das Bruchsteinmauerwerk hier sichtbar ist (AUT, CHA). Der Bau schließt mit einem Satteldach ab, das mit einer mehrfach profilierten Holztraufe versehen ist.

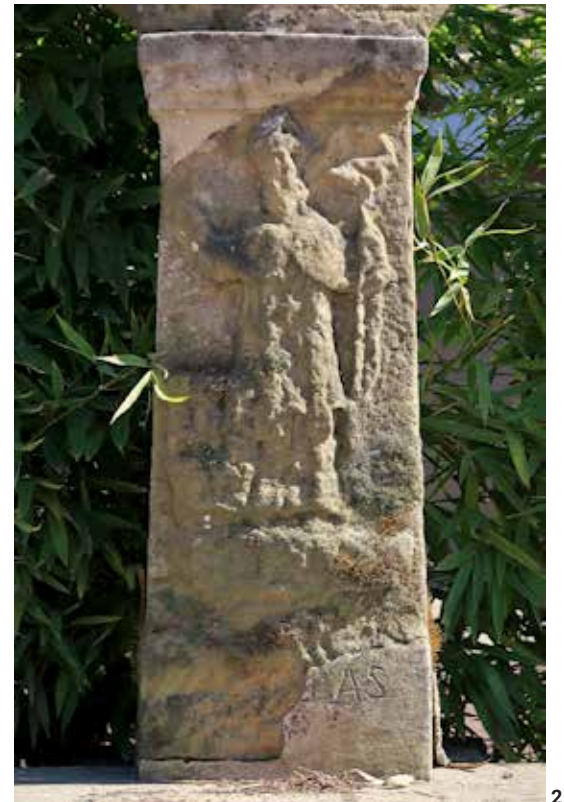
Das Objekt besteht aus einem sich leicht nach oben hin verjüngenden Schaft und einem Kopfstück, die beide auf ihrer Vorderseite mit Darstellungen versehen sind (**Abb. 1**). Witterungsbedingt sind einige Stellen des Sandsteins im Laufe der Zeit abgeplatzt; zwei größere Schadstellen wurden überspachtelt. Der pfeilerartige Schaft zeigt eine Darstellung des Heiligen Nikolaus von Myra mit Bischofsstab und Mitra, zu dessen Füßen ein Bottich mit den drei geretteten Kindern steht (AUT, CHA) (**Abb. 2**).<sup>4</sup> Die Figuren stehen auf einer profilierten

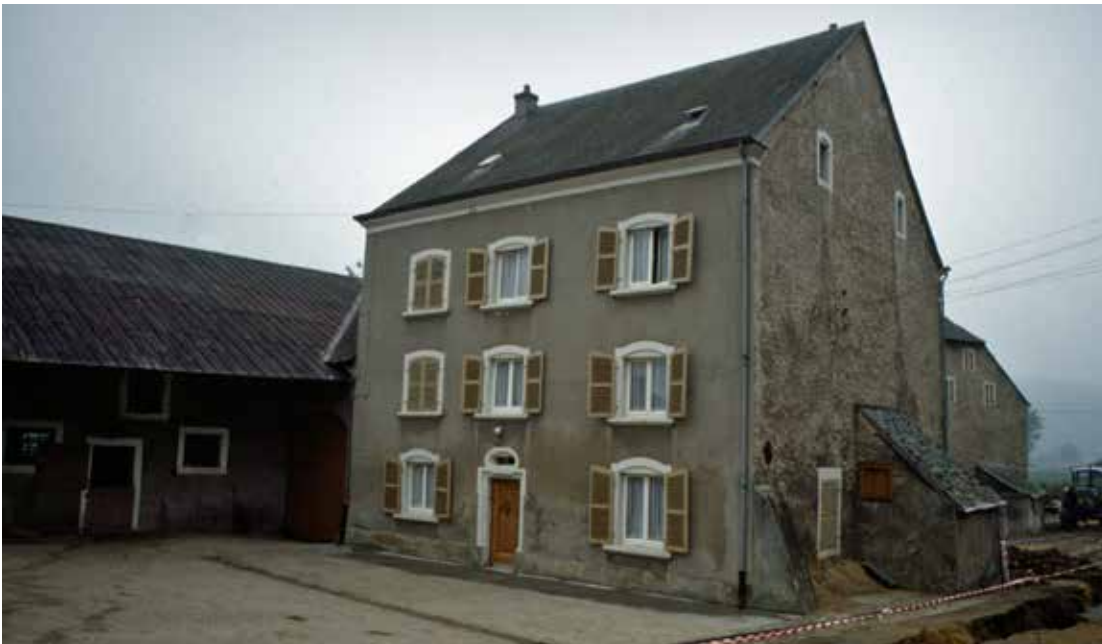
3

◀  
**Das Wohnhaus im Jahr 1979**  
Cassaignau-Schmit, Myriam, Gosseldange. 96, rte de Mersch, [Fotografische Aufnahme], Service des sites et monuments nationaux, Inventar der Bauernhäuser, 1979.

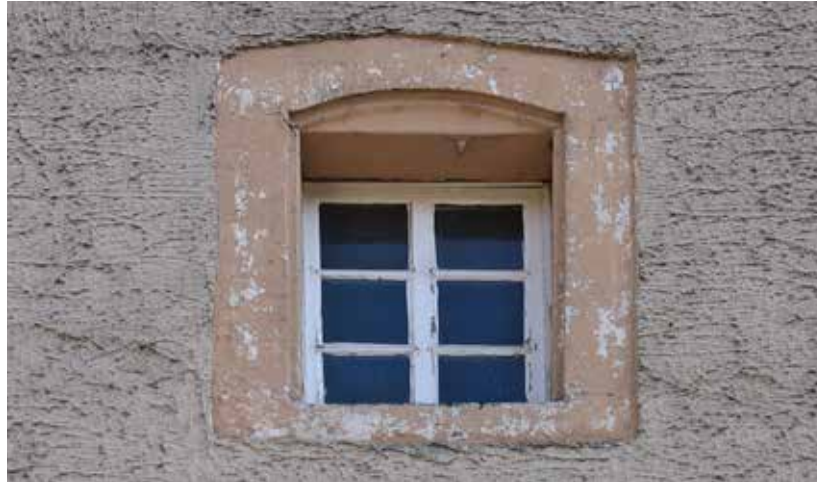
9

spätere Bauphase verweisen könnte. Im Dachgeschoss sorgen zwei kleine Holzfenster im westlichen und ein einzelnes im östlichen Giebel, wiederum mit segmentbogigen Gewänden, zusammen mit vier Dachluken für die natürliche Beleuchtung des Innenraums (AUT, CHA) (Abb. 9).<sup>5</sup>

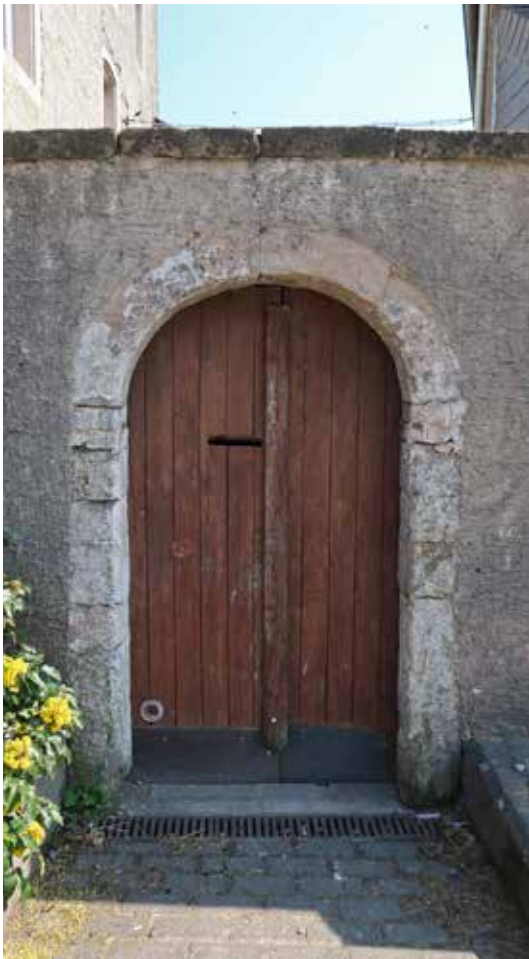
10

Auf Erdgeschossebene dieser Giebelseite grenzt die knapp 2,5 Meter hohe verputzte Sandsteinmauer an, welche die Verbindung zur südlichen Scheune herstellt. Eine mittig in die Mauer eingelassene doppelflügelige Holztür mit rundbogigem Gewände ermöglicht den Zugang zum Innenhof vom öffentlichen Raum aus (AUT, CHA) (Abb. 10).

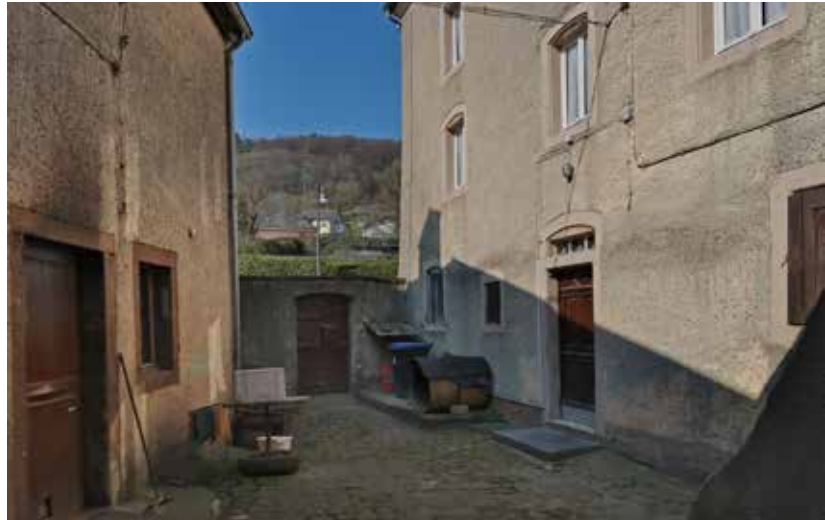
11

In der dem Innenhof zugewandten südlichen Fassade spiegelt sich die Gestaltung der Hauptfassade wider (Abb. 11). Die Gewände verbleiben hier allerdings ohne profilierte Fensterbänke. Zudem wird hier die jüngere, historistisch anmutende kassettierte Holzeingangstür mit rautenförmigen Ornamenten mittels eines schlichteren gefasteten Sandsteingewändes gerahmt (AUT, CHA, ENT) (Abb. 12). Das abgesetzte dreiteilige Oberlicht mit bunter Bleiverglasung wird, den Fensterumrahmungen gleich, von einem segmentbogigen Sandsteingewände umfasst. Dem Eingang wurde das ehemalige Waschbecken aus Schiefer vorgesetzt und so zum Podest umfunktioniert.

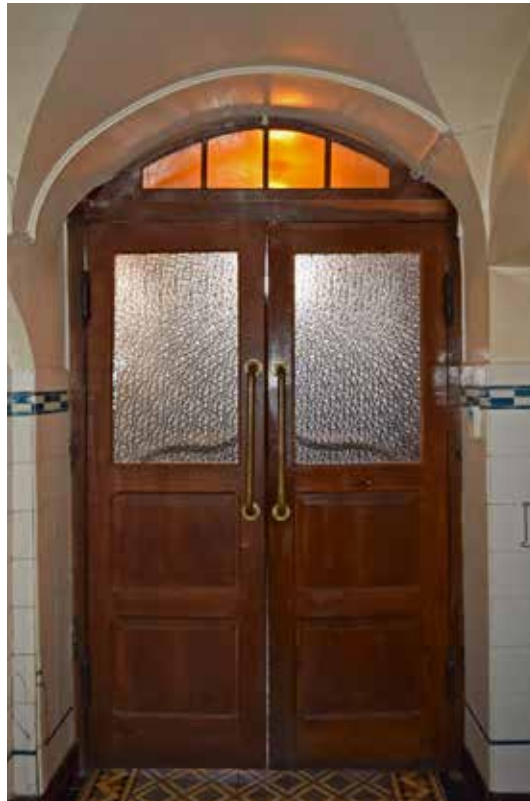
15

aus Strukturglas, einem vierteiligen, gelb eingefärbten segmentbogigen Oberlicht und großzügigen Messinggriffen ausgestattet (AUT, CHA, ENT) (Abb. 15). Die seitlichen Zugänge zu den Wohnräumen sind mit klassizistischen kassettierten Holztüren und profilierten Laibungen versehen (AUT, CHA, ENT) (Abb. 16). Die Ausnahme bildet hier die Eingangstür zur Küche, die wohl einer späteren Bauphase anfangs des 20. Jahrhunderts zuzuordnen ist. Sie ist aus Weichholz gefertigt und weist vier dekorative rubinrote Glasfelder auf. Auch in der ehemaligen Flurküche ist die barocke Grundstruktur klar ablesbar. Zwei stützende Segmentbögen sind hier beispielsweise noch bauzeitlich erhalten (AUT, SEL, CHA) (Abb. 17). An den Wänden sind die gleichen weißen glasierten Fliesen wie im Flur angebracht. Der Küchenboden ist mit historischen schwarz-beigen Fliesen ausgelegt (Abb. 18).

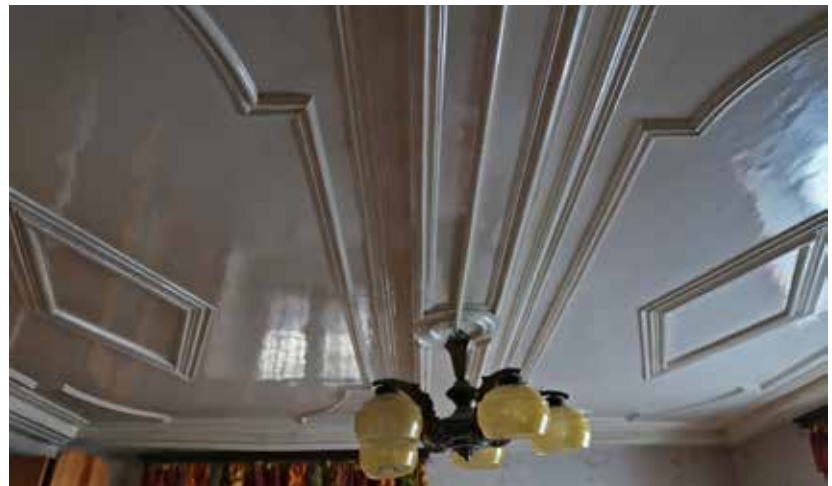
19

In den Wohnräumen sind vor allem die historistisch überarbeitete Stuckdecke mit geometrischem Muster sowie eine verkleidete Balkendecke mit profilierten Stuckbändern hervorzuheben (AUT, CHA, ENT) (**Abb. 19**). In der ehemaligen „guten Stube“ ist zusätzlich ein Takenschrank mit gusseiserner Takenplatte überliefert, der im Laufe der Zeit partiell überarbeitet wurde (**Abb. 20**).

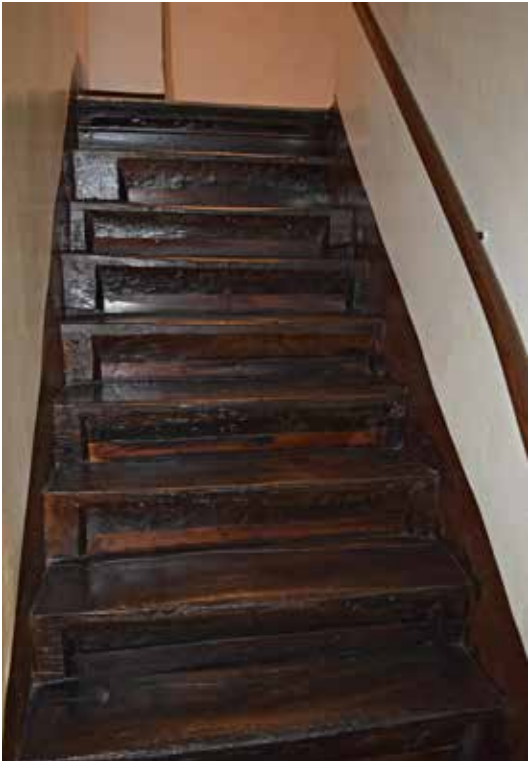
21

Gleich hinter der doppelflügeligen Tür leitet eine massive bauzeitliche Eichenholztreppe mit gefasten Setzstufen zu den oberen Etagen des Wohnhauses, die im Vergleich zum repräsentativeren Erdgeschoss etwas schlichter gestaltet wurden (AUT, CHA) (**Abb. 21**). Im Flurbereich sowie in den Wohnräumen sind hier Holzbalkendecken aus der Bauzeit überliefert (AUT, CHA). Auch die kassettierten Holztüren mit ihren Laibungen und die Dielenböden sind größtenteils erhalten (AUT, CHA) (**Abb. 22**). In einem der Räume befindet sich heute noch eine ‚Haascht‘, deren Zugang mit einer Holzbrettertür mit schmiedeeisernem Schloss versehen ist (AUT, SEL, CHA) (**Abb. 23**). Eine der Türen stammt aus einer rezenten Bauphase und ist mit einem zweibahnigen Strukturglasfenster ausgestattet.

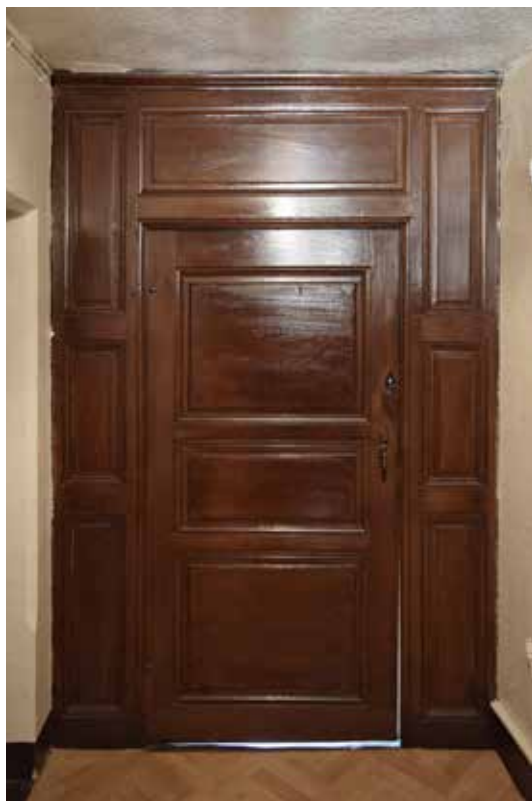
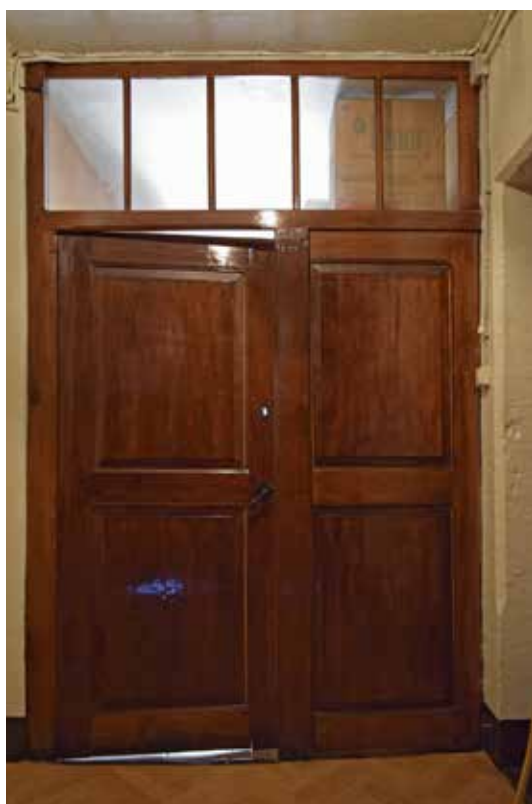
Besonders markant sind auf diesem Stockwerk die nachträglich hinzugefügten großflächigen kassettierten Türen zu beiden Enden des Flurs, die gleichzeitig als eine Art Trennung zu den sich dahinter befindenden Räumen fungieren (AUT, CHA, ENT) (Abb. 25 und 26). Wie auch in den übrigen Geschossen sind viele der originalen schmiedeeisernen Schlösser und Beschläge erhalten (AUT, CHA).

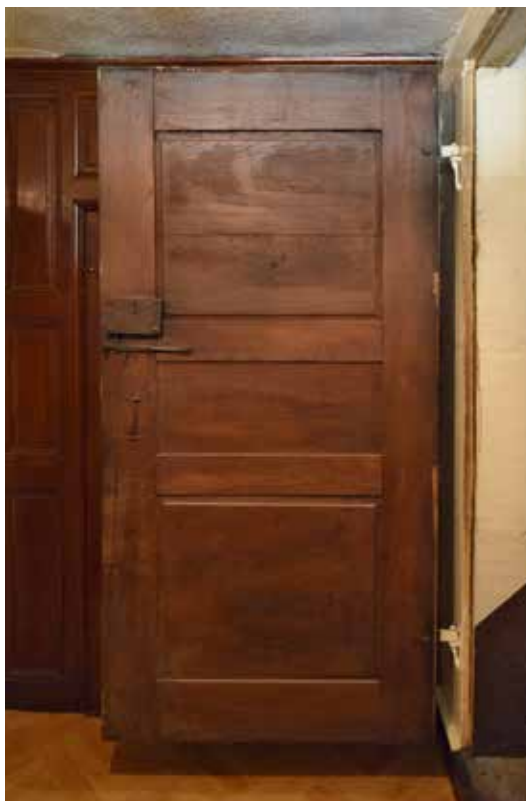
27

Eine Holztür am Absatz des letzten, schlichter gestalteten Treppenabschnitts bietet Zugang zum Dachgeschoss (**Abb. 27**). Dort ist das spätbarocke Dachgebälk aus Eichenholz mit Abbundzeichen und Holznägeln überliefert (AUT, CHA) (**Abb. 28**).

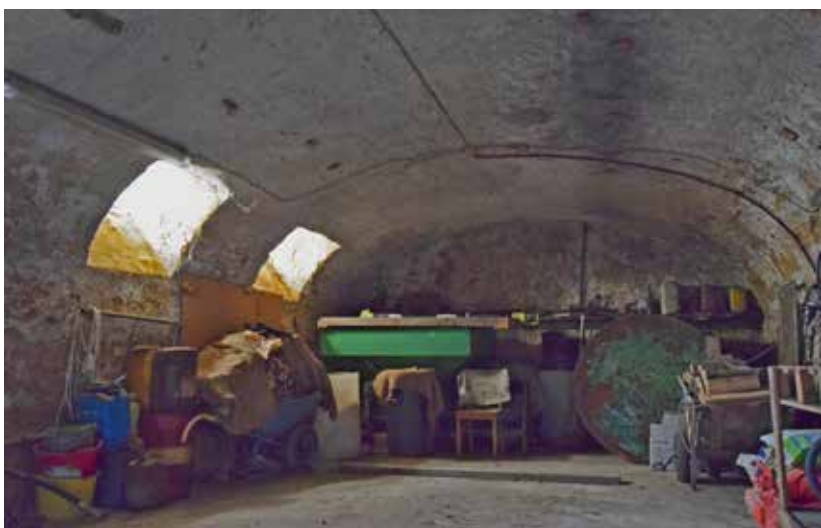
37

Im zur Straße hin ebenerdigen Kellergeschoss befindet sich seit jeher ein Lagerraum, der von einem bauzeitlichen, aus verputzten Sandsteinquadern gefertigten korb-bogigen Tonnengewölbe überspannt wird (AUT, CHA) (Abb. 37).

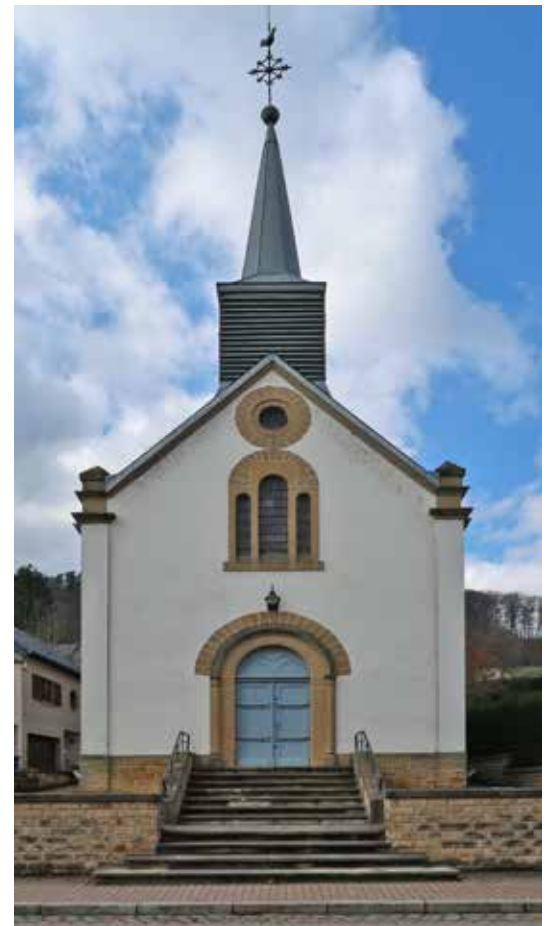
Die schlichte Filialkirche wurde auf einem leicht nach Westen ansteigenden Terrain erbaut, sodass der Haupteingang über zwei Treppeläufe zu erreichen ist (**Abb. 1**). Das Areal um die Kirche wird von einer Umfriedungsmauer aus bossierten Sandsteinquadern umschlossen (CHA). Trotz seiner bewegten Entwicklungsgeschichte und der damit verbundenen Renovierungs- und Umbauarbeiten zeichnet sich der Saalbau vor allem durch seine authentisch überlieferte Fassadengestaltung

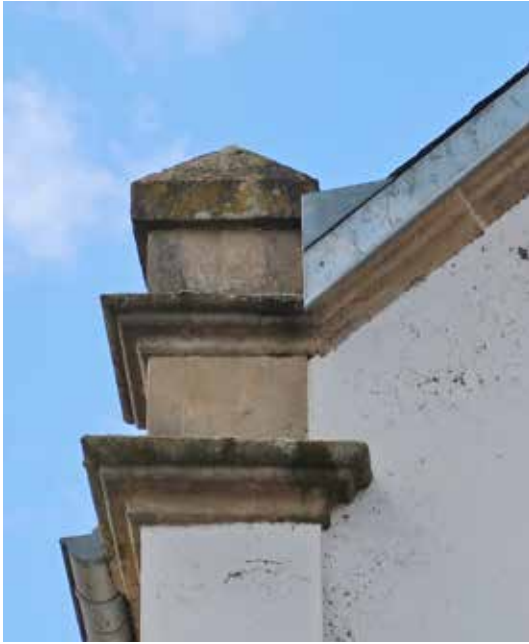
2

mit seinen zahlreichen, symmetrisch angeordneten historistischen Gestaltungsmerkmalen aus, wobei die Gewände aus gelblichem Sandstein im Kontrast zum hellen Fassadenputz besonders stark zur Geltung kommen (AUT, CHA). Die giebelständige Hauptfassade ist gen Osten ausgerichtet und wird seitlich jeweils von einem Pilaster mit sandsteinernem Kapitellabschluss gerahmt (AUT, CHA). Letzterer wird zusätzlich durch eine pyramidal zulaufende Bekrönung geschmückt; zwei in die Traufe überlaufende profilierte Sandsteinbänder lassen die dekorativen Pilaster mit dem restlichen Gebäude verschmelzen (Abb. 2). Dieses Pilastermotiv spiegelt sich auch an der Rückfassade des Hauptschiffs wider.

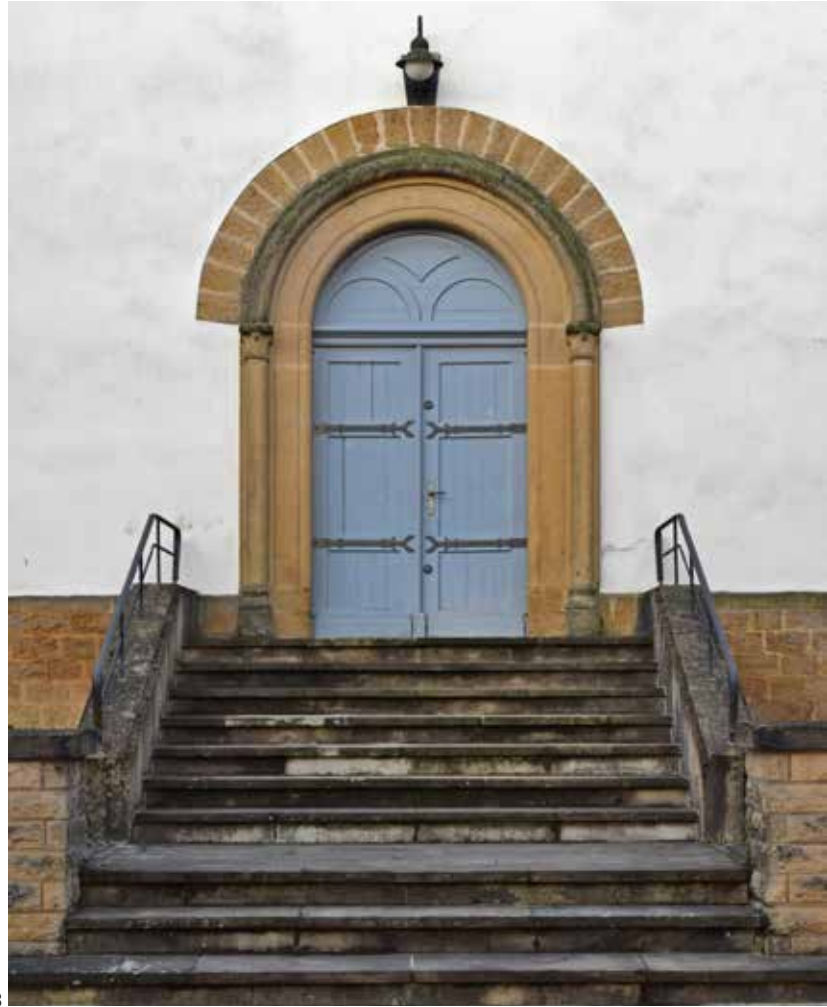
Das großzügige, zentral liegende, rundbogige Eingangsportal mit doppel­flügeliger historistischer Holztür bildet den gestalterischen Höhepunkt der Hauptfassade (AUT, CHA) (Abb. 3 und 4). Das Antlitz der kassettierten Tür wird durch vier dekorativ geformte schmiedeeiserne Beschläge, einen mehrfach profilierten hölzernen Türsturz sowie ein rundbogiges Giebfeld mit geometrischen Motiven zusätzlich aufgewertet (Abb. 5 und 6). Das dezent profilierte Sandsteingewände des Portals wird durch zwei filigrane Säulen mit vereinfachtem korinthischem Kapitell gerahmt (Abb. 7). Über

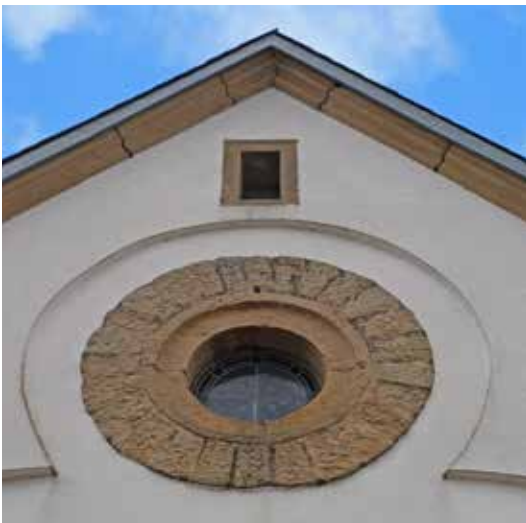
11

Die identisch gestalteten Nord- und Südfassaden werden durch die hervortretenden zentral platzierten Risalite in drei Teile gegliedert (**Abb. 10**). Das mittig in besagten Risaliten integrierte Drillingsfenster sowie das darüber im Giebfeld liegende Rundfenster werden von einem flachen Putzrahmen in neogotischer Dreipassform betont (AUT, CHA) (**Abb. 11**). Die Gewände der rundbogigen Drillingsfenster werden hier zusätzlich mit einer schmalen profilierten Verdachung ergänzt (**Abb. 12**). Eine längsrechteckige Luke unterhalb der profilierten Sandsteintraufe bildet den Abschluss der Fensterreihe (AUT, CHA) (**vgl. Abb. 11**). Seitlich an die Traufe anschließende Pyramidenbekrönungen greifen die Thematik der Eckpilaster wieder auf. Links und rechts der Risalite befindet sich je ein

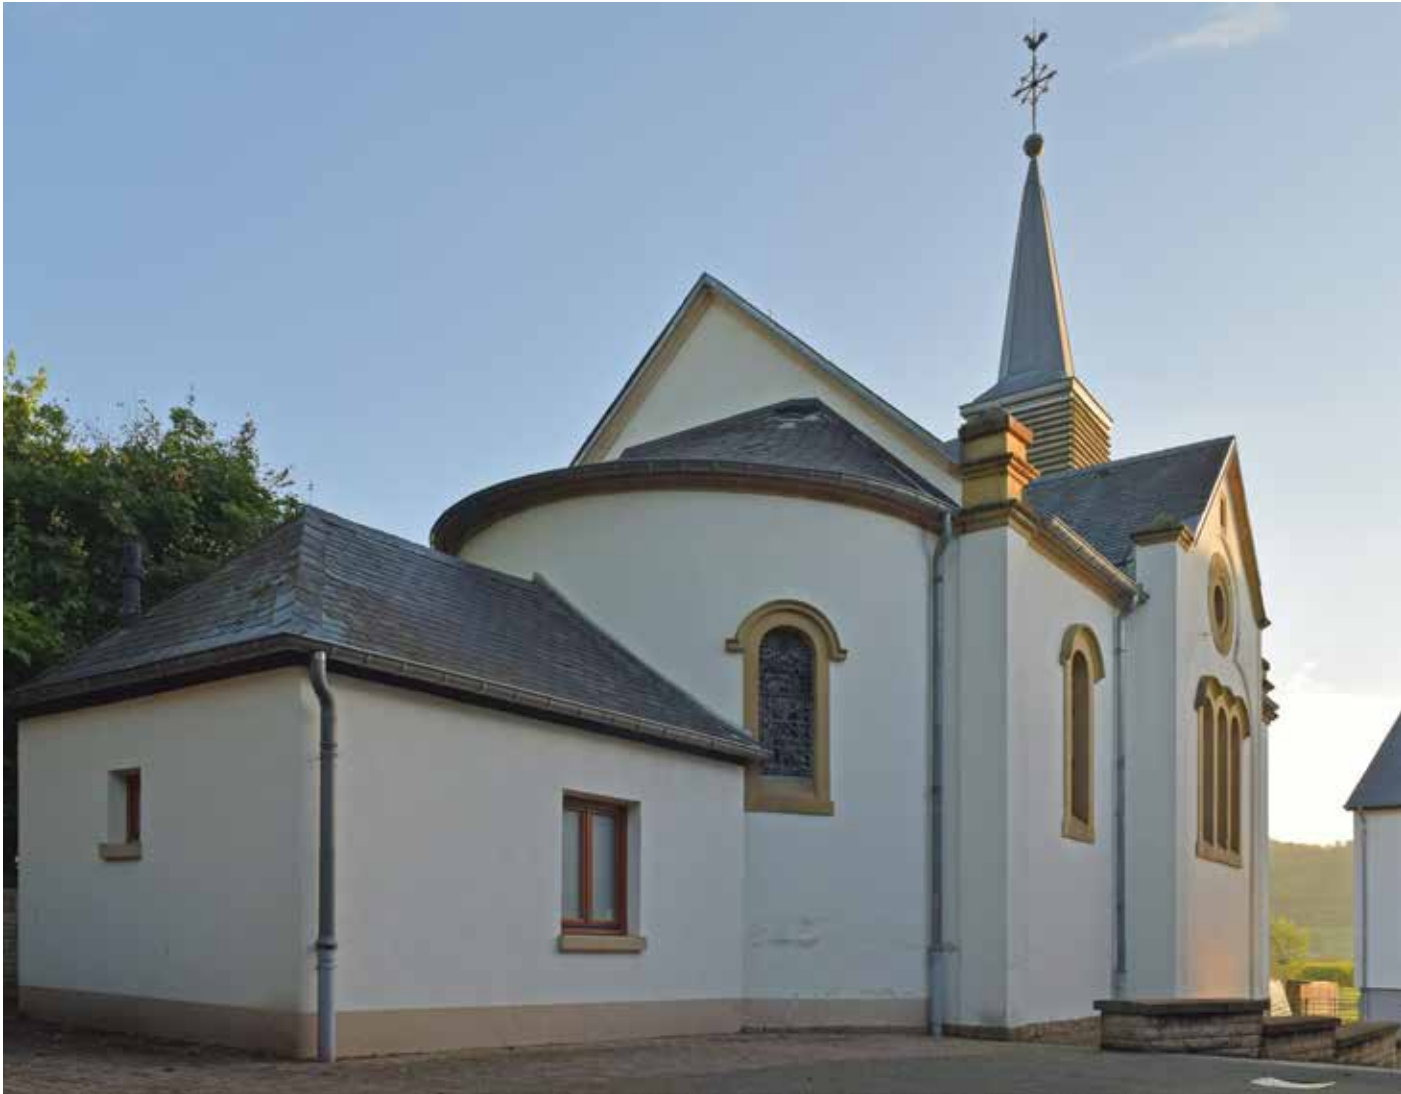
13

einzelnes rundbogiges Fenster, das von Gewänden eingefasst wird, die an jene der Drillingsfenster erinnern. Auch der Innenraum des gegen Westen ausgerichteten eingezogenen Chors mit halbkreisförmigem Grundriss wird durch zwei kleinere Rundbogenfenster beleuchtet (**Abb. 13**).

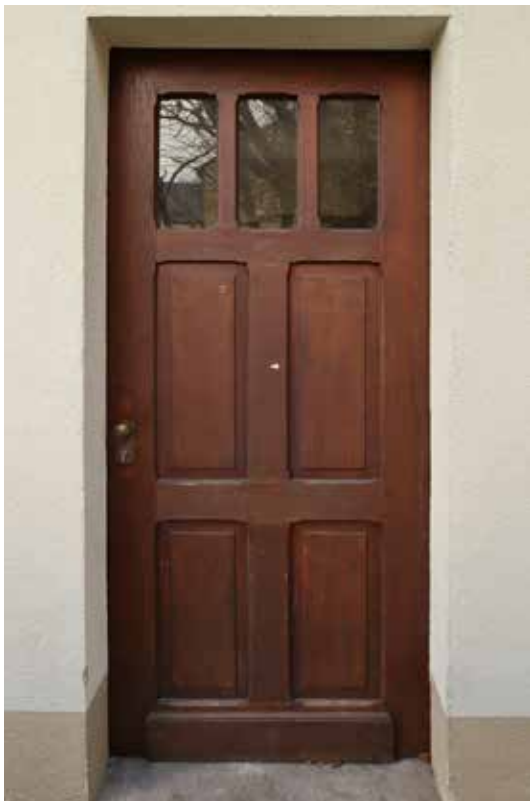
14

Bau ist mit je einem kleinen Fenster an Süd- und Westfassade ausgestattet. In der Nordfassade ist noch die kassettierte Holztür aus der Bauzeit überliefert (**Abb. 14**).<sup>16</sup> Der Bau wird von einem mit Schiefer eingedeckten leicht überkragenden Walmdach nach oben abgeschlossen (AUT, CHA).

Auch die Ausstattung der Sakristei weist hochwertige, aus ihrer Bauzeit authentisch überlieferte Elemente auf. In dem Zusammenhang sind besonders die Schreinereiarbeiten der Einbauschränke sowie der Ausgangstür hervorzuheben (AUT, CHA) (**Abb. 33**). Letztere ist, mit Ausnahme zusätzlich eingesetzter Verglasungsfelder, in ihrer Ausformung der älteren Verbindungstür zwischen Sakristei und Chor nachempfunden (**Abb. 34, vgl. Abb 14**).

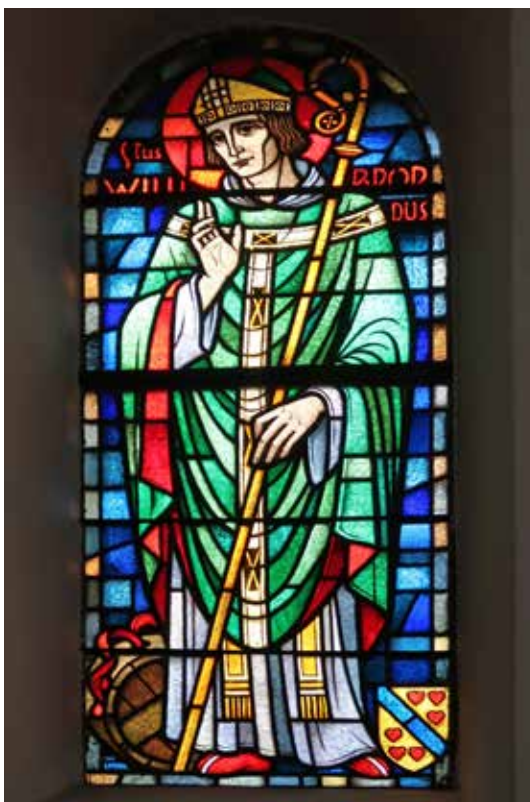
15

Nichtsdestotrotz sind neben der charakteristischen Grundform des Saalbaus mit seinem Grundriss in angedeuteter Kreuzform weitere authentische Gestaltungsmerkmale erhalten geblieben. Zudem zeugen die teils hochwertigen Ausstattungselemente aus unterschiedlichen Bauzeiten von der bewegten Entwicklungsgeschichte der Filialkirche. So wurden die Buntglasfenster des Chors laut Schwarzlotinschrift im Jahr 1942 von den in Bad-Mondorf ansässigen Gebrüdern Linster gefertigt (AUT, CHA, AIW, ENT).<sup>19</sup> Auf dem Fenster rechts des Altars findet sich eine Darstellung des Heiligen Willibrord (**Abb. 15**). Auf der linken Seite ist die Heilige Kunigunde verbildlicht, zu ihren Füßen ist das Wappen

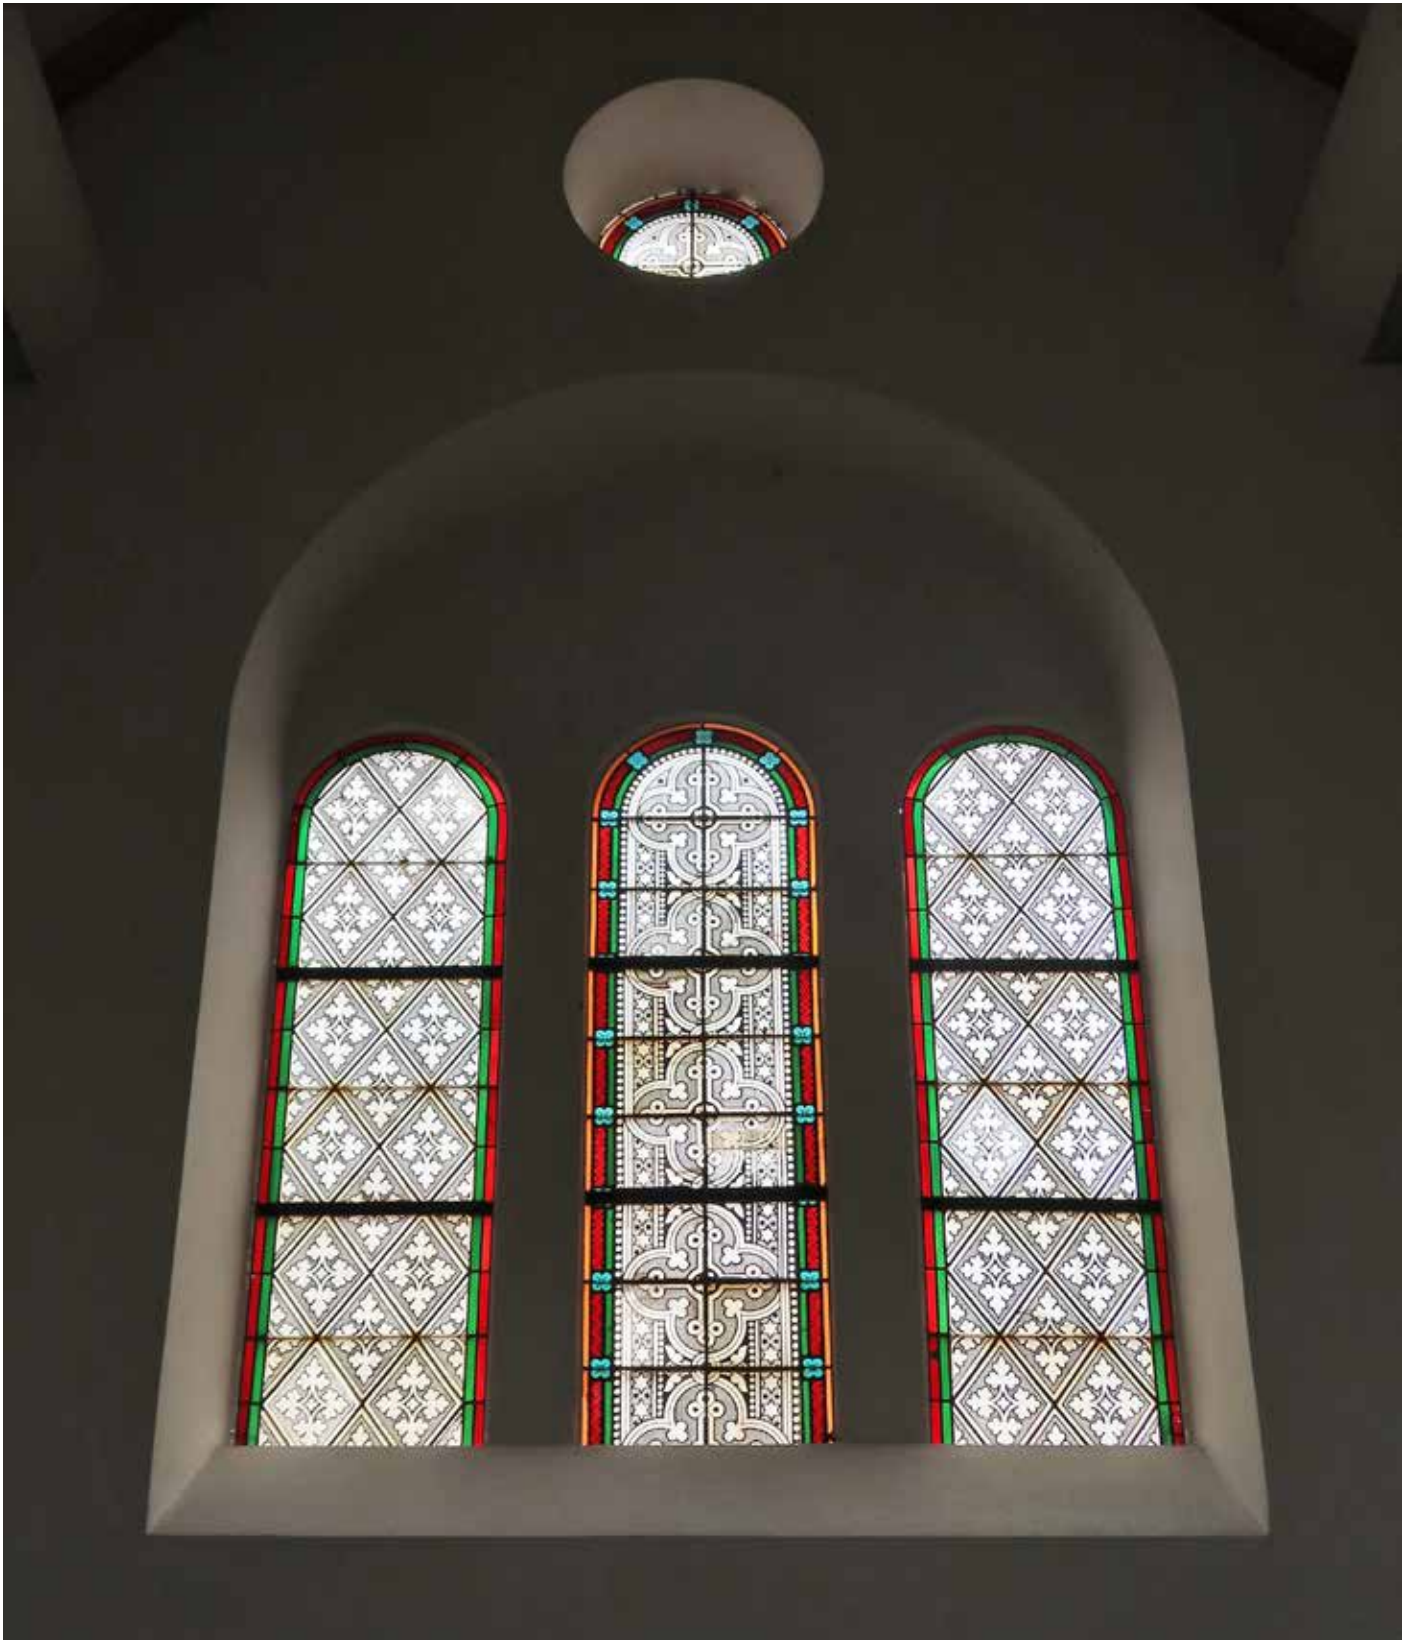
16

des Großherzogtums Luxemburg zu erkennen (**Abb. 16**). Die übrigen rundbogigen Bleiglasfenster mit farbigen Antikglaseinsätzen sind indes bauzeitlich überliefert (AUT, CHA) (**Abb. 17**).<sup>20</sup> Die Drillingsfenster sind jeweils in einer rundbogigen Nische zusammengefasst. Die Öffnungen der mittleren Achse – Rundbogenfenster und Kreisfenster – werden durch eine differenzierte Schwarzlotbemalung, bestehend aus Vierpassmotiven, Sternen und blauen Blüten sowie ein rahmendes Band aus orangenem Glas zusätzlich betont. Die restlichen Fensteröffnungen weisen rautenförmige Bemalungen mit Blattmotiven auf. Wie auch die restlichen Fenster der Bauzeit werden sie von zwei kontrastierenden Buntglasumrahmungen in Rot und Grün umfasst. Unterhalb der Drillingsfenster hängen 15 aus Holz geschnitzte Kreuzwegstationen, sieben auf der linken und acht auf der rechten Seite (CHA) (**Abb. 18**). Hierbei handelt es sich womöglich um die Stationen, die 1914 von der Familie Isidor Fischbach-Lagnard aus Gosseldange gestiftet wurden.<sup>21</sup>

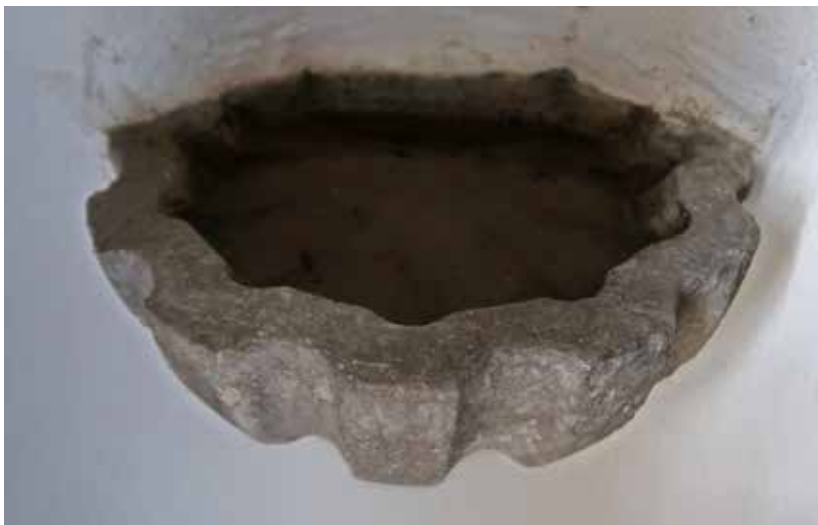
29

Zu den wenigen Zeitzeugen des bauzeitlichen Interieurs gehören zudem eine kleine rundbogige Nische im Chor sowie eine aus Stein gehauene Weihwasserschale in Muschelform, die sich gleich neben dem Eingangsportal befindet (AUT, CHA) (Abb. 29).

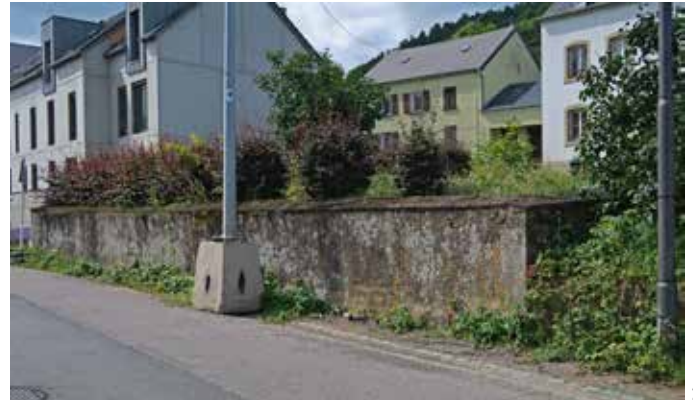
2

Das traufständige Anwesen steht durch einen großzügigen Vorgarten mit niedriger Umfassungsmauer weit zurückversetzt und vom öffentlichen Raum getrennt, ist aber durch die leichte Hanglage dennoch gut von der Hauptstraße aus zu erkennen (**Abb. 2**). Mit ihren fünf Achsen präsentiert sich die herrschaftlich wirkende Hauptfassade zeittypisch in spätbarocker Formensprache (AUT, CHA). Im Sockelbereich, der bei der letzten Renovierung um das Jahr 2004 mit neuen Sandsteinplatten verkleidet wurde, sind Kellerfenster sowie ein rundbogiger Kellereingang auszumachen (**Abb. 3**).<sup>4</sup> Der Zugangsbereich, der in dieser Form bei Profanbauten eher
