Inventar der Baukultur im  
Großherzogtum Luxemburg

**LINTGEN**

# NATIONALE INVENTARISIERUNG DER BAUKULTUR IM GROSSHERZOGTUM LUXEMBURG

# LINTGEN

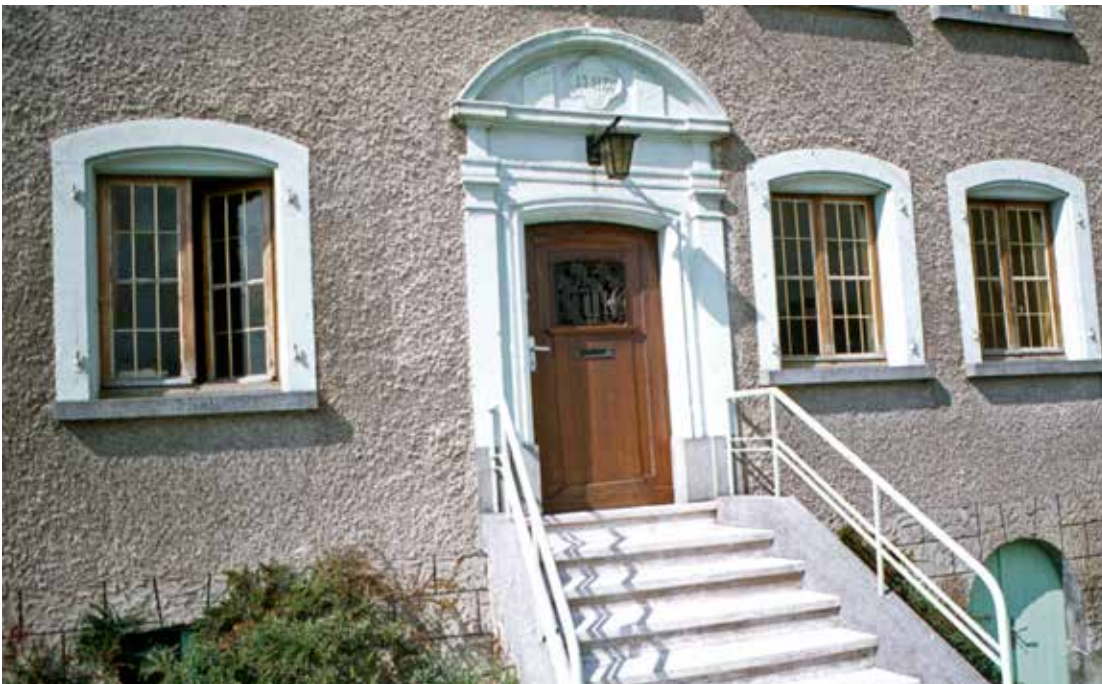
3

◀ **Keller- und Erdgeschoss mit ursprünglicher Sockelgestaltung, 1979**  
Cassaignau-Schmit, Myriam, *Gosseldange. 113, route de Mersch*, [Fotografische Aufnahme], Service des sites et monuments nationaux, Inventar der Bauernhäuser, 1979.

Das traufständige Anwesen steht durch einen großzügigen Vorgarten mit niedriger Umfassungsmauer weit zurückversetzt und vom öffentlichen Raum getrennt, ist aber durch die leichte Hanglage dennoch gut von der Hauptstraße aus zu erkennen (**Abb. 2**). Mit ihren fünf Achsen präsentiert sich die herrschaftlich wirkende Hauptfassade zeittypisch in spätbarocker Formensprache (AUT, CHA). Im Sockelbereich, der bei der letzten Renovierung um das Jahr 2004 mit neuen Sandsteinplatten verkleidet wurde, sind Kellerfenster sowie ein rundbogiger Kellereingang auszumachen (**Abb. 3**).<sup>4</sup> Der Zugangsbereich, der in dieser Form bei Profanbauten eher

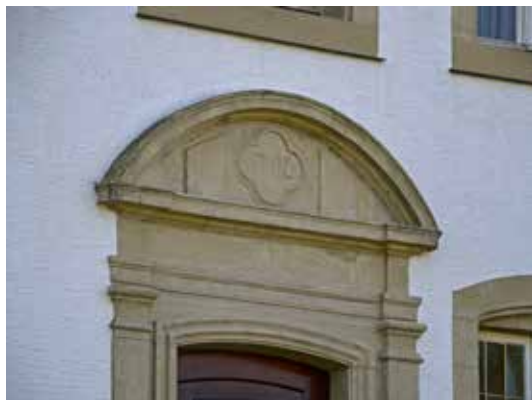
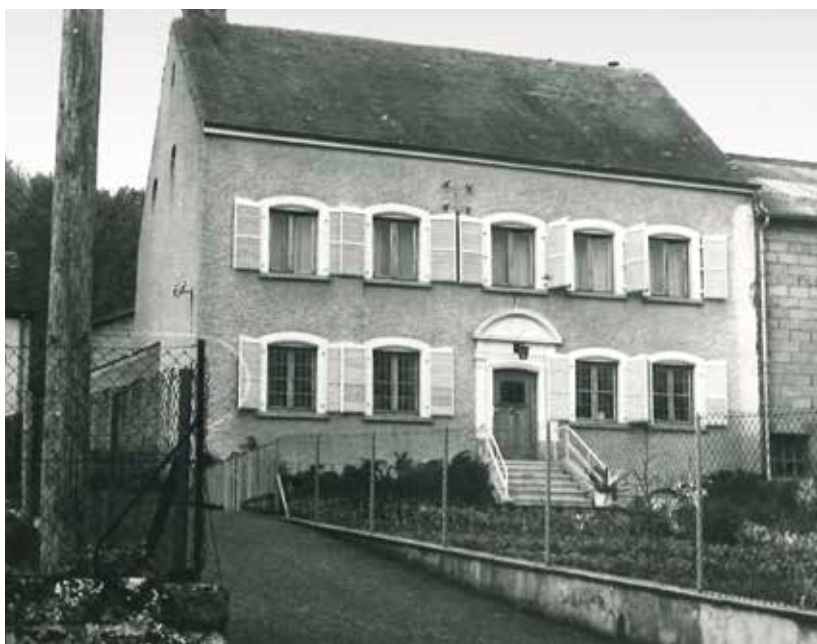
▼  
**Segmentgiebel mit Inschrift und Baudatum über dem Haupteingang, 2014**  
Anonym, Gosseldange. 113, route de Mersch, [Fotografische Aufnahme], Service des sites et monuments nationaux, Archiv SSMN, 2014.

selten anzutreffen ist, lässt erahnen, dass es sich bei dem Bauherrn um einen wohlhabenden Zeitgenossen gehandelt haben dürfte (AUT, SEL). Das gefaste, segmentbogige Türgewände aus Sandstein wird um zwei flankierende Pilaster mit profilierten Kapitellen und einem darüberliegenden verkröpften Band ergänzt (AUT, CHA) (**Abb. 4**). Ein mehrfach profilierter Segmentgiebel bekrönt die hochwertig ausgearbeitete Eingangssituation. Im Giebelfeld befindet sich mittig ein reliefartig ausgeformtes Vierpassornament, in welches das Baudatum ‚1782‘ integriert ist.<sup>5</sup> Eine historistisch anmutende Holztür ist im oberen Drittel mit einem Fenster, dem ein geometrisch gegliedertes Metallgitter mit Verzierungen in Form von Weinranken vorgesetzt ist, ausgestattet (AUT, CHA, ENT) (**vgl. Abb. 3**). Alle Fensteröffnungen der östlich ausgerichteten Hauptfassade werden identisch und – charakteristisch für die spätbarocke Gestaltungsweise – von scharrierten Sandsteingewänden umrahmt (AUT, CHA) (**vgl. Titelbild**). Demnach zeigen sie sich zeittypisch segmentbogig mit geradem Sturz und weisen eine innere Fasung auf, die ehemals zur Aufnahme von hölzernen Klappläden diente (**Abb. 5**).<sup>6</sup> Die zweiflügeligen Holzfenster wurden im Erdgeschoss mit gelblicher Bleiverglasung versehen, die vermutlich aus einer Umbauphase um die Mitte des 20. Jahrhunderts stammen (AUT, ENT) (**vgl. Abb. 3 und 6**). Nach oben hin schließt die Hauptfassade mit einer konvex profilierten Holztraufe und erneuertem, in englischer Manier gedecktem Satteldach ab, dem drei hölzerne Giebelgauben aufsitzen (AUT, CHA) (**Abb. 7**).

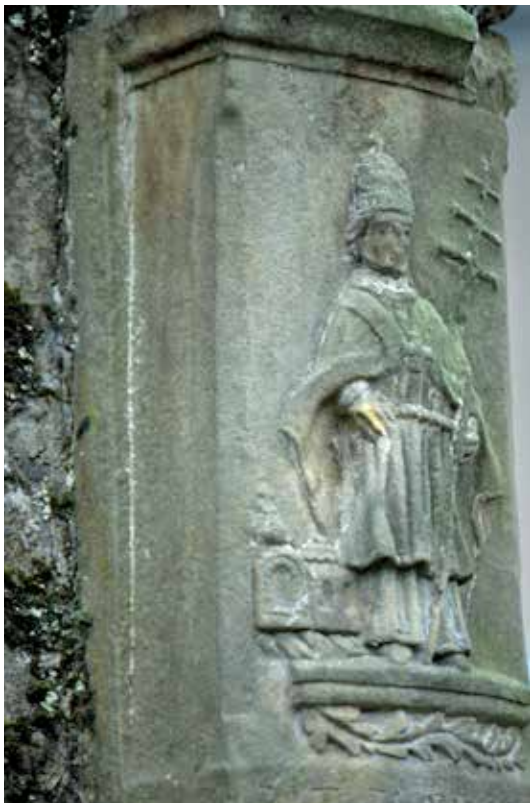
▲  
**Archivfoto des  
Wegkreuzschafes**  
Anonym, Gosseldange.  
Route de Mersch (*croix de  
chemin*), [Fotografische Auf-  
nahme], Service des sites  
et monuments nationaux,  
Archiv SSMN, o. J.

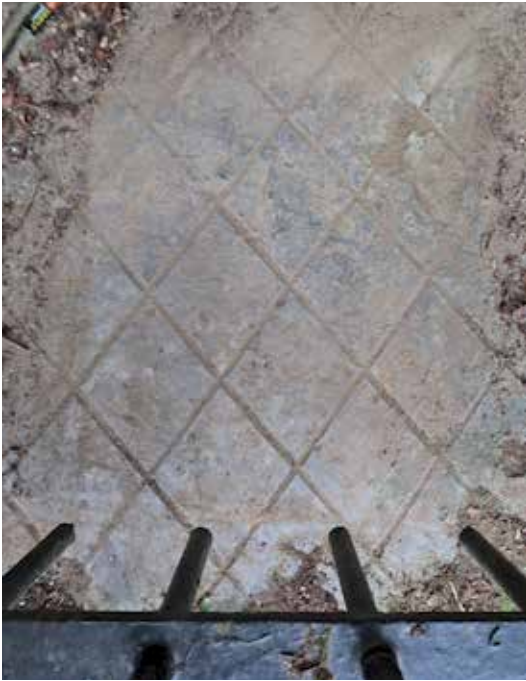
3

Im Innern der Grotte besteht der Boden aus dunkelgrauem Beton, der sich durch Einritzungen wie rautenförmige Fliesen in Steinoptik präsentiert (AUT, CHA) (**Abb. 3**). Unmittelbar hinter dem Eingangstor befindet sich auf der linken Seite ein schmiedeeiserner Opferstock mit drei Ausläufern nach oben, die Platz für das Aufstellen von Kerzen bieten. Der altarähnliche Aufbau, der Platz für Heiligenstatue, Kerzen und Blumen bietet, imitiert die Außenwände in seiner Machart aus unregelmäßigen Sandsteinen. Die ursprüngliche Muttergottesstatue wurde am 10. Mai 1945 in der Kapelle von Gosseldange gesegnet und während einer Prozession an ihren Bestimmungsort gebracht (SOK, SOH).<sup>5</sup> Die Ablegenheit der Stätte schützte sie jedoch nicht vor Vandalismus. So wurde die Statue 2009 von Unbekannten entwendet.<sup>6</sup> Die heute im Innern der Grotte aufbewahrte Marienstatue steht auf einem Betonsockel, der inschriftlich auf den 14. April 2009 datiert ist (ENT). Vom Betrachter aus gesehen rechts ragt ein dreiarmer schmiedeeiserner Kerzenhalter aus dem Mauerwerk in den Raum hinein (**Abb. 4**).

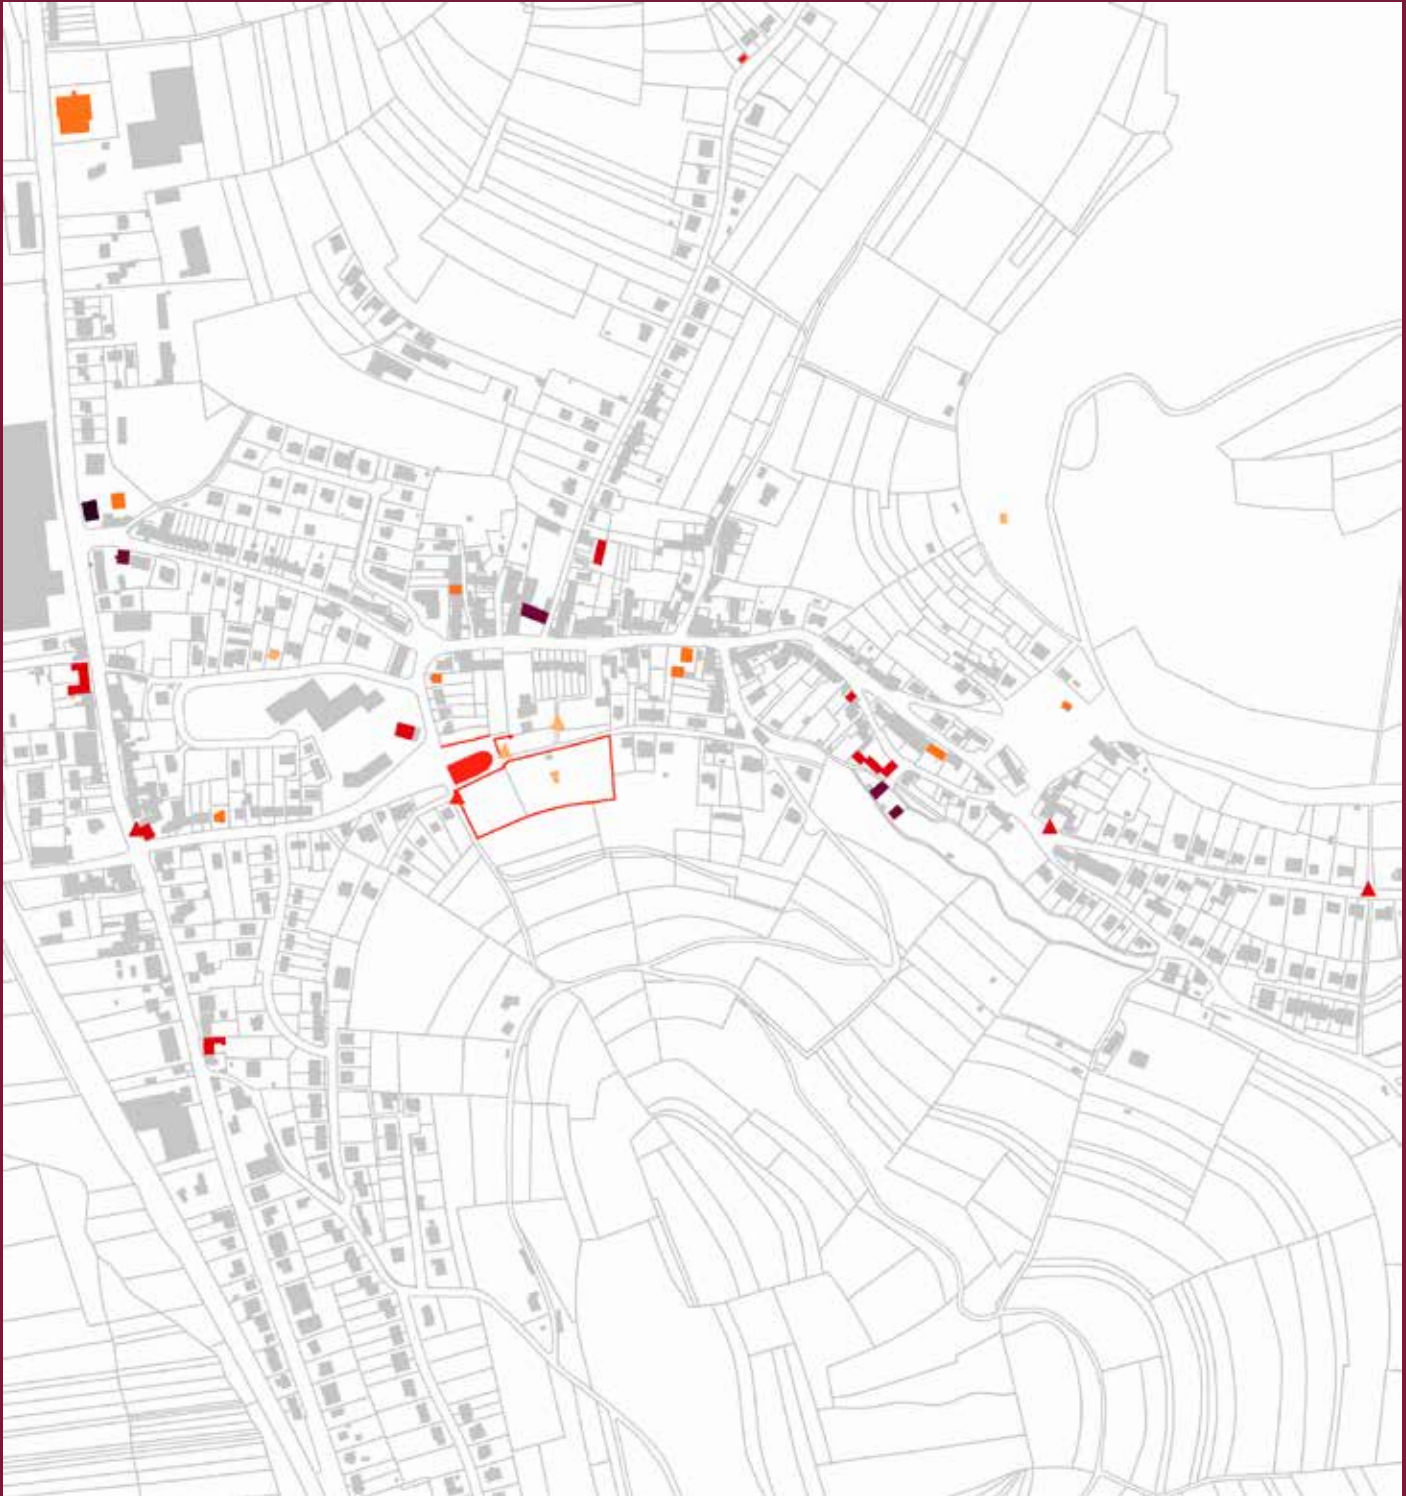
Bualterkarte der erhaltenswerten Kulturgüter in Lintgen

- schützenswertes Gebäude
- ▲ schützenswertes Kleindenkmal

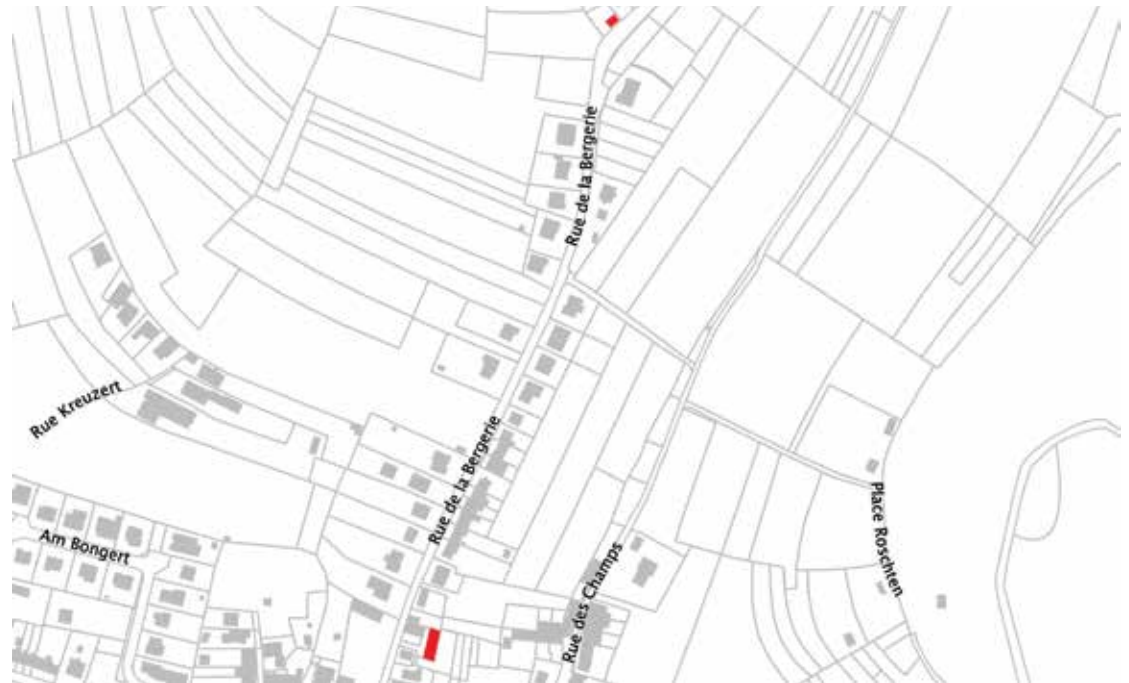
◀ **Gebäudeumriss einer Schäferei, 1824**  
Administration du cadastre et de la topographie du Grand-Duché de Luxembourg, *Urkataster. Lintgen A6, ANLux, 1824* (nicht überarbeitete Originalversion), Ausschnitt.

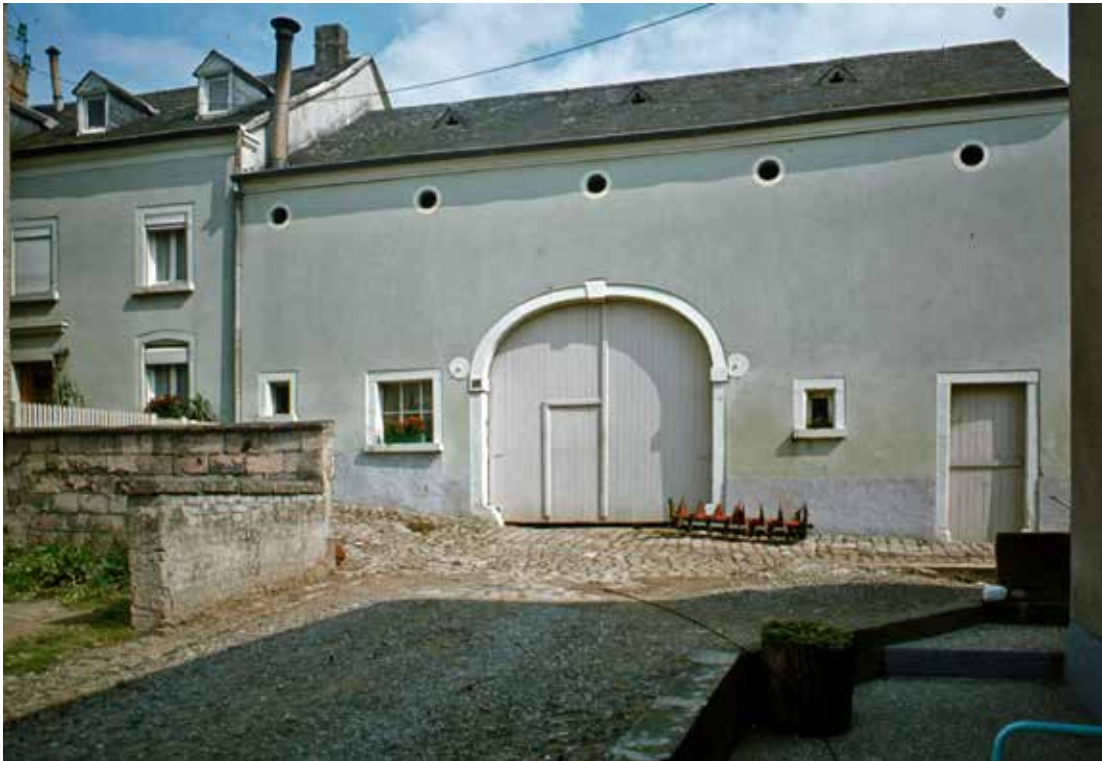
◀  
**Hauptfassade der  
Scheune, um 1979**  
Anonym, Lintgen.  
11, rue de la Bergerie,  
[Fotografische Aufnahme],  
Service des sites et  
monuments nationaux,  
Archiv SSMN, o. J.

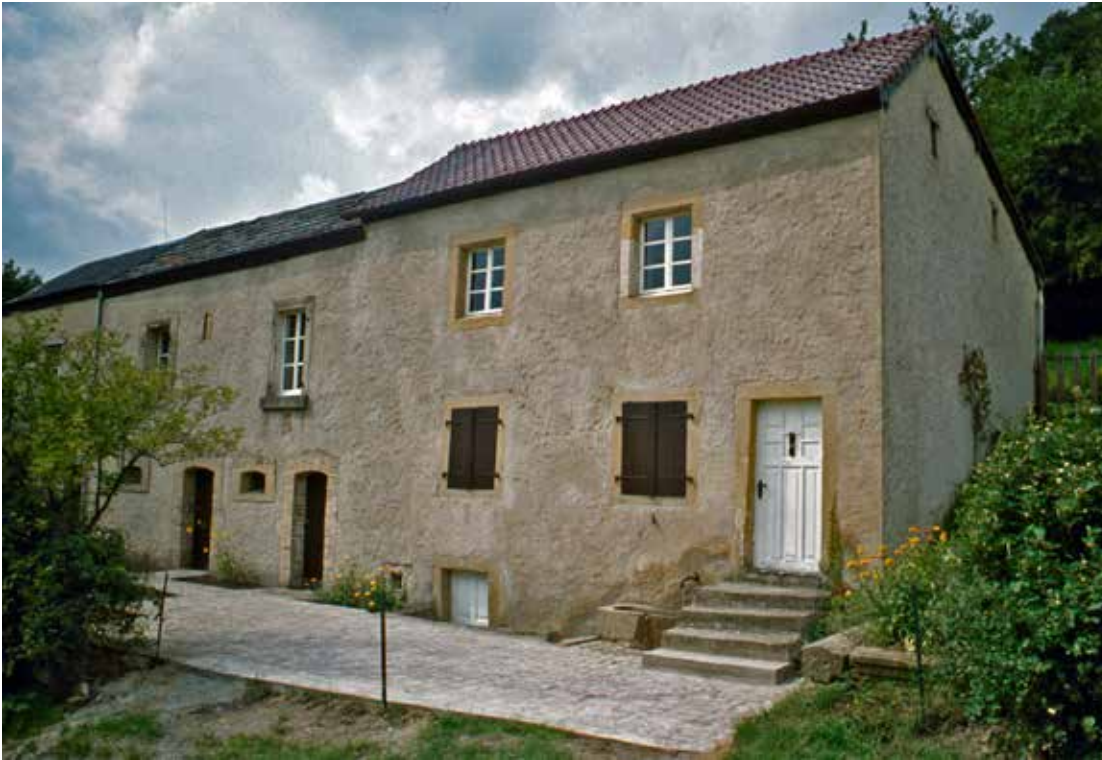
1

◀  
Der Streckhof nach  
Abschluss der Restaurie-  
rungsarbeiten, 1979  
Cassaignau-Schmit,  
Myriam, Lintgen.  
70, rue de la Bergerie,  
[Fotografische Aufnahme],  
Service des sites et monu-  
ments nationaux, Inventar  
der Bauernhäuser, 1979.

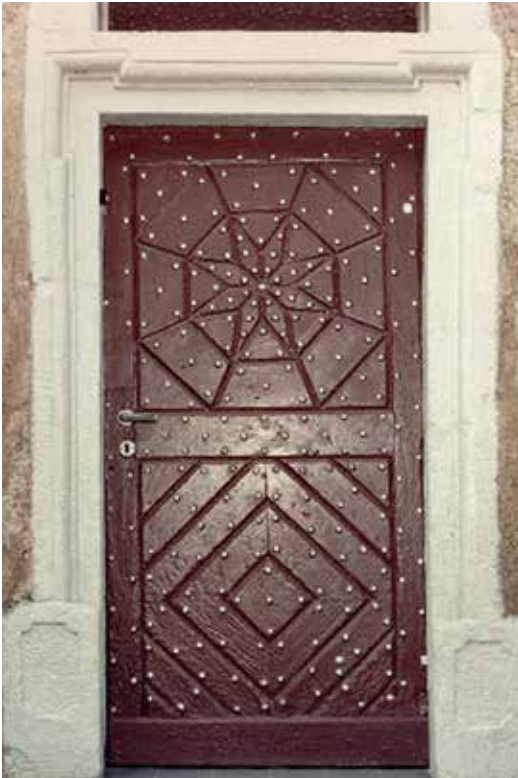
▲  
**Die Tür des Hauses  
'Péitesch'**  
Err, Antoine; Dumont,  
Ferd, Neeldier. 595 41-24-4,  
[Fotografische Aufnahme],  
Service des sites et monu-  
ments nationaux, Türen-  
inventar, Lintgen, 1983.

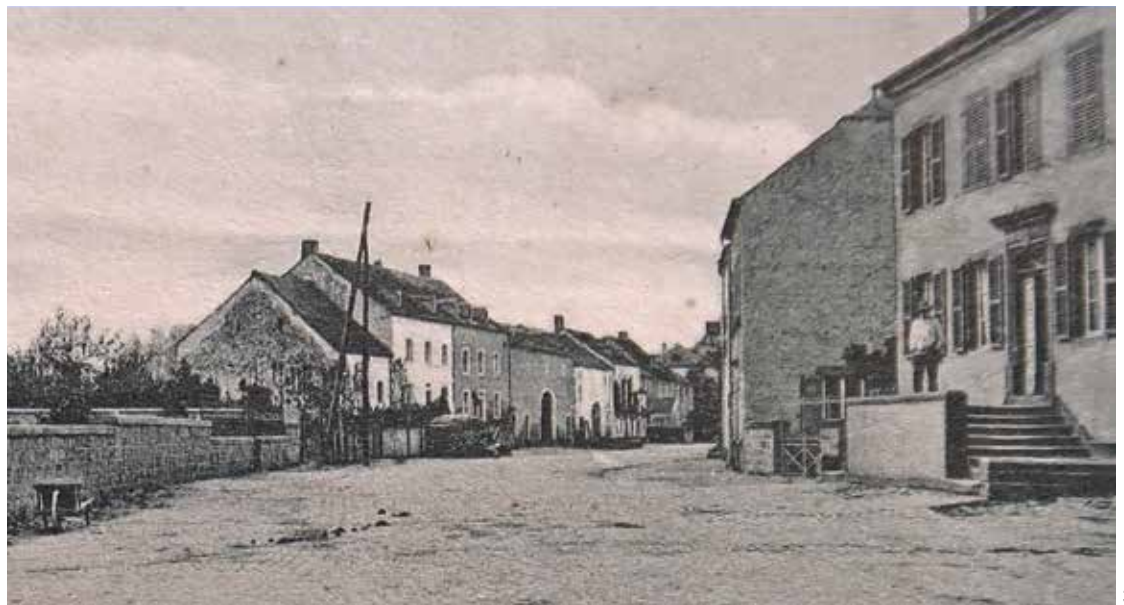
2

► **Das Wohnhaus vor seiner historischen Überformung, um 1905**  
Anonym, *Gruss aus Lintgen*, [Postkarte], Ausschnitt, hrsg. von Brüeck soeurs, Privatsammlung Fernand Gonderinger, Luxemburg, o. J.: abgestempelt am 19.09.1905.

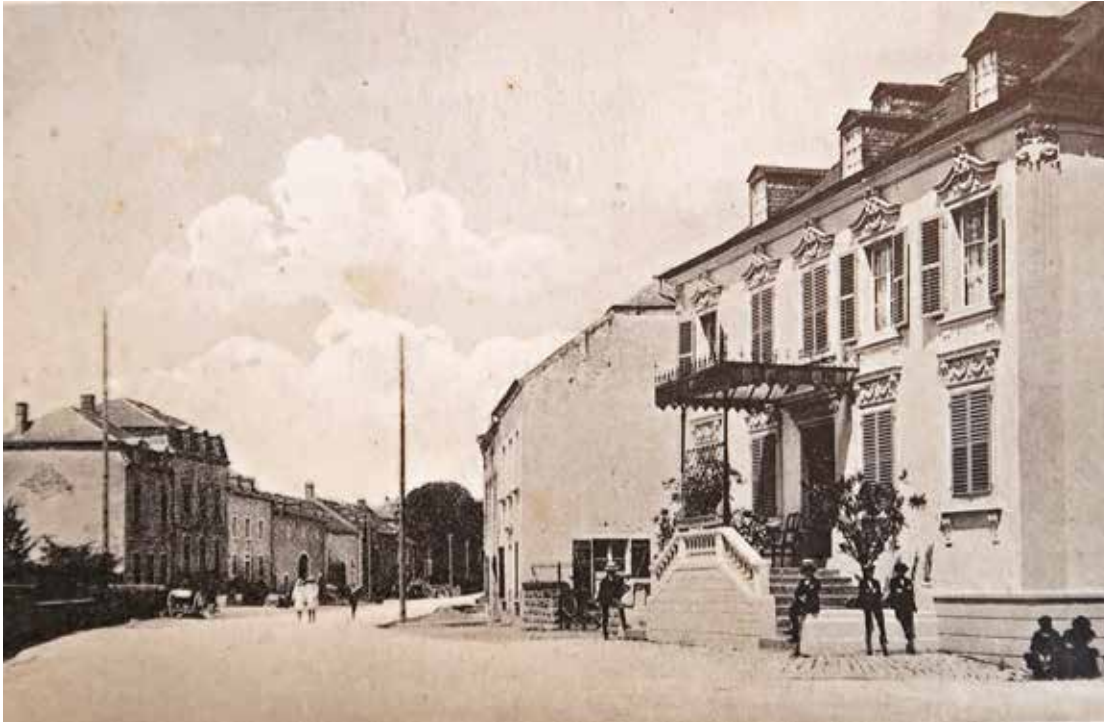
4

◀  
Das Wohnhaus nach seiner historistischen Überformung, um 1910  
Anonym, *Lintgen. Grand'Rue*, [Postkarte], hrsg. von Maison de gras P. Houstraas, Privatsammlung Fernand Gonderinger, Luxemburg und Metz, o. J.

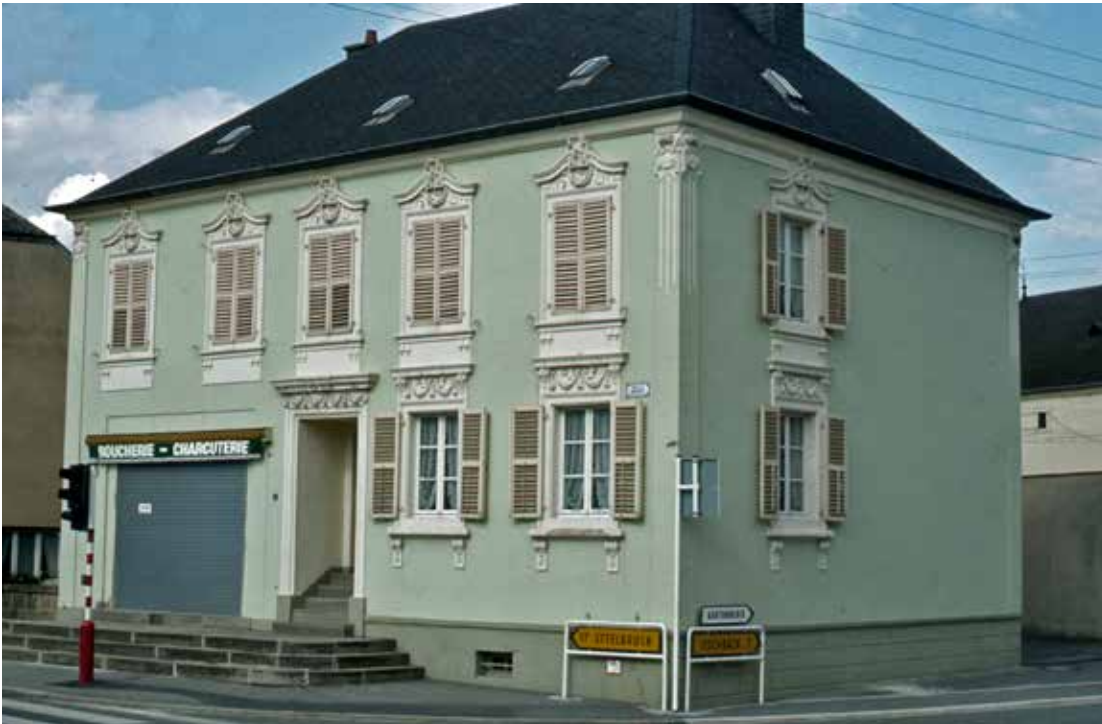
5

Nachdem das Haus in den 1930er-Jahren den Besitzer gewechselt hatte, wurde das Objekt gemäß den Bedürfnissen der neuen Eigentümer angepasst, die hier einen Metzgereibetrieb gründeten (ENT) (Abb. 5). Zudem wurde das Wohn- und Geschäftshaus in der Mitte des 20. Jahrhunderts um einen östlich angrenzenden Anbau erweitert, der bis heute unter anderem zu Präparations- und Lagerzwecken der Verkaufsware dient.<sup>7</sup> Gegenwärtig beherbergt das Gebäude noch immer die lokale Metzgerei.

◀  
Das Wohnhaus mit Verkaufsraum im Jahr 1979  
Cassaignau-Schmit, Myriam,  
*Lintgen. 1, rue de Diekirch*,  
[Fotografische Aufnahme],  
Service des sites et monuments nationaux, Inventar  
der Bauernhäuser, 1979.

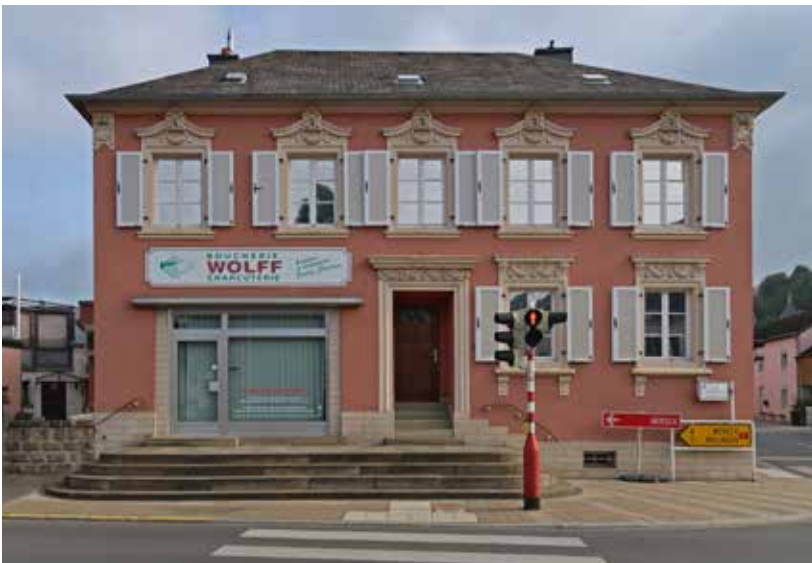
6

Die historistische Überformung aus dem frühen 19. Jahrhundert stellt wohl die nach außen objektbildprägendste Bauphase dar (Abb. 6). So wurden alle schlichten gefasten Sandsteingewände, die zu den beiden Straßen orientiert sind, mit mehrfach profilierten Fensterbänken und zusätzlichen elaborierten Verzierungen versehen (AUT, CHA, ENT). Der Fassadenstück weist im Erdgeschoss ein vom Obergeschoss abweichendes Dekor auf (Abb. 7). So sind die unteren Fenster mit dekorativen Konsolen mit volutenförmigem Abschluss und Blumenknospenmotiv geschmückt (Abb. 8). Im Verdachungsfeld lässt sich eine aus Eichenblättern geformte Girlande erkennen, die zusätzlich von einem Schmuckband umwickelt und mit einer Schleife versehen ist. Die krönenden profilierten Verdachungen werden scheinbar von zwei volutenförmigen Konsolen getragen, die zum einen das Verdachungsfeld rahmen und

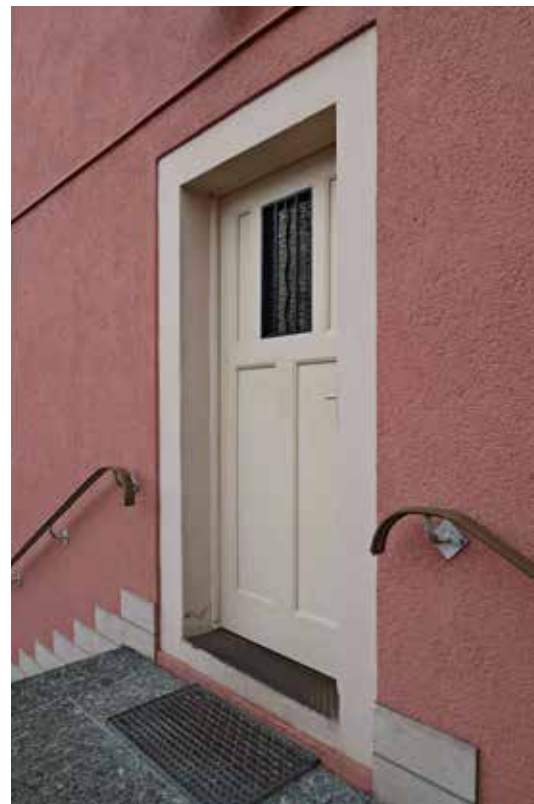
11

Die südliche Seitenfassade, die zur Rue de l'Eglise ausgerichtet ist, weist eine einzelne Achse in der linken Fassadenhälfte auf. Die Fensteröffnungen sind mit den gleichen historistischen Dekorelementen wie an der Hauptfassade versehen. Die zum Hinterhof orientierte dreiachsige Rückfassade präsentiert sich hingegen ohne Verzierung. Die Fensteröffnungen werden von einfachen gefasten Sandsteingewänden umfasst (**AUT, CHA**). Mittig leitet eine mit Waschbetonplatten belegte Treppe mit einer in bossiertem Sandstein verkleideten Wange zum Hinterausgang des Wohnhauses. Dieser ist mit einer hölzernen kassettierten Eingangstür mit strukturiertem Verglasungsfeld, vorgesetzten Metallstäben und einer Schwelle mit geprägter Metallplatte ausgestattet (**AUT, CHA, ENT**) (**Abb. 11**).

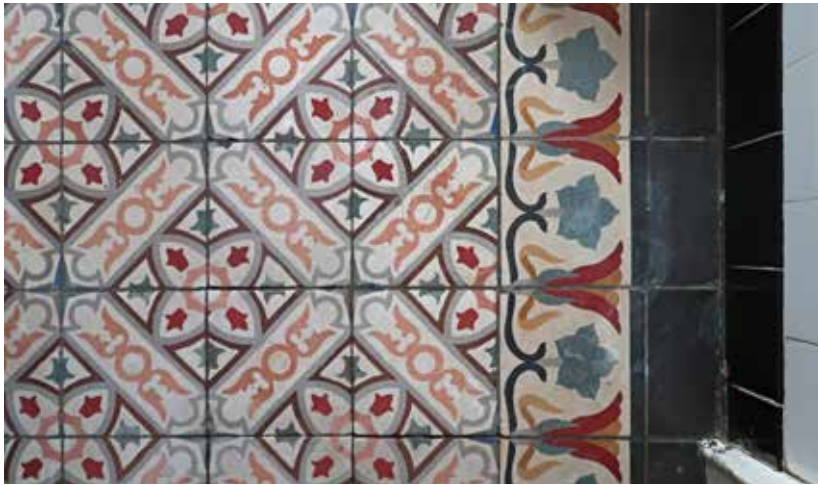
13

Im Erdgeschoss sind unter anderem die polychromen Zementfliesen mit geometrisch-floralem Dekor und abgewandelter Bordüre mit Blumenmotiv einer späteren Bauphase zuzuordnen (AUT, CHA, ENT) (Abb. 13). Auch die reich verzierte doppelflügelige hölzerne Zwischentür, die in den unteren Kassetten einseitig ein Fischgrätmuster aufweist, ist wohl dieser ersten Überformung zu Beginn des 20. Jahrhunderts zuzuschreiben (AUT, CHA, ENT) (Abb. 14 und 15). Ihre großflächig bunte Bleiverglasung mit dunkelgrünem Rankendekor und kontrastierenden roten Elementen betont den repräsentativen Charakter der Tür. Im Eingangsbereich wurden die Flurmauern mit einer marmorimitierenden Trompe-l'œil-Malerei versehen, die in verschiedene Kassettenfelder gegliedert ist (AUT) (Abb. 16).

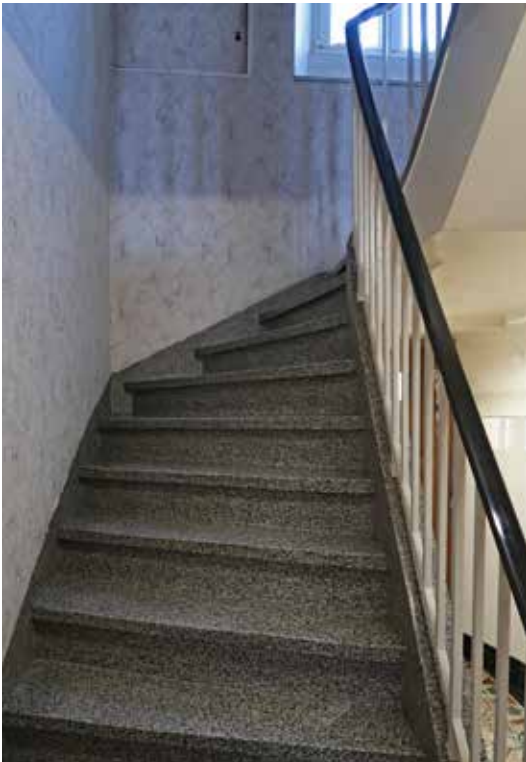
18

In den ehemaligen Wohnräumen, in denen gegenwärtig die Verwaltungsräume der Metzgerei untergebracht sind, sind die kassettierten Holztüren mit ihren ebenfalls kassettierten Laibungen sowie Holzdielenböden und Stuckdekor aus den verschiedenen Bauphasen überliefert (AUT, CHA, ENT) (Abb. 17). Eine Besonderheit stellt ein hölzerner Einbauschränk dar. Am Ende des Flurs leitet eine halbgewundene Terrazzotreppe mit schlichtem, weiß gestrichenem schmiedeeisernem Metallgeländer und kontrastierendem schwarzem Kunststoffhandlauf zum Obergeschoss hinauf (AUT, CHA, ENT) (Abb. 18). Hier sind der Dielenboden, die

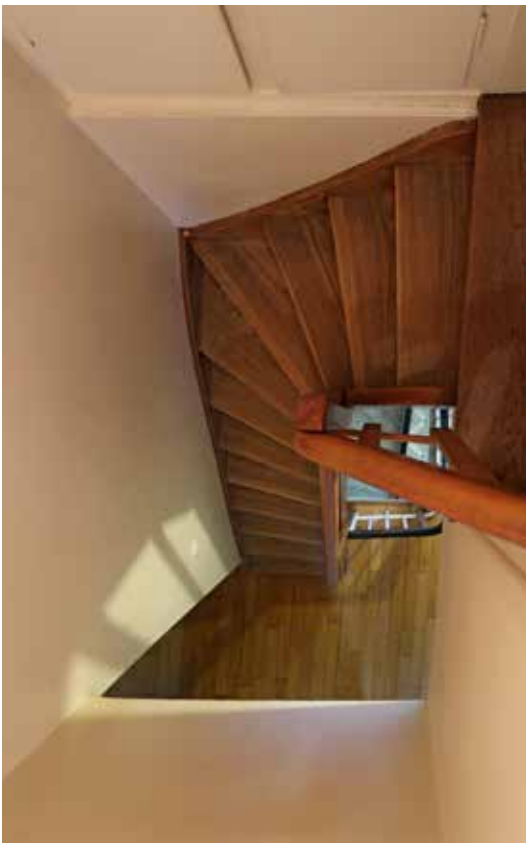
20

Besonders hervorzuheben sind zwei klassizistisch anmutende hölzerne Einbauschränke, die Kassettierungen und profilierte Verdachungen aufweisen (AUT, CHA) (**Abb. 19**). Einer der Schränke reicht vom Fußboden bis zur Decke; hier folgt das Stuckband dem Verlauf der profilierten Bekrönung des Schrankes (**Abb. 20**). Das Dachgeschoss ist über eine schmale, steil halbgewendelte Holztreppe mit schlichtem Holzgeländer zu erreichen (**Abb. 21**). Trotz mehrerer Neueindeckungen des Dachs ist hier noch das historische Eichenholzgebälk mit Holznägeln überliefert (AUT, CHA).

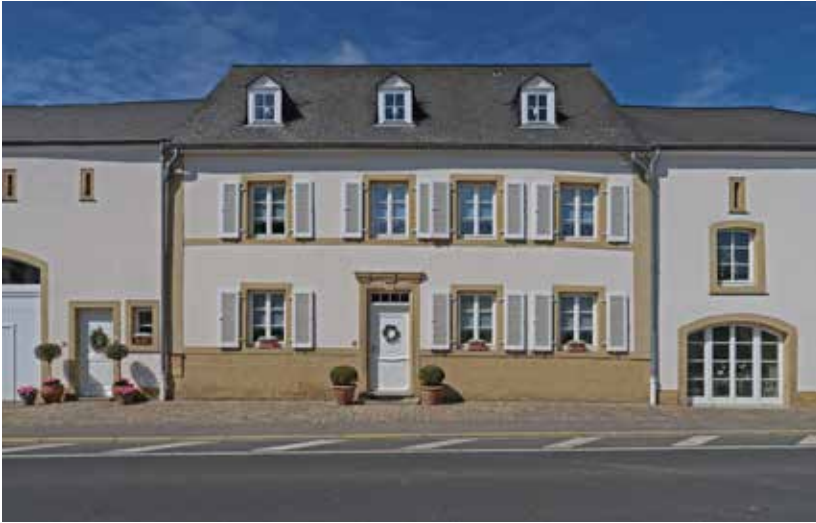
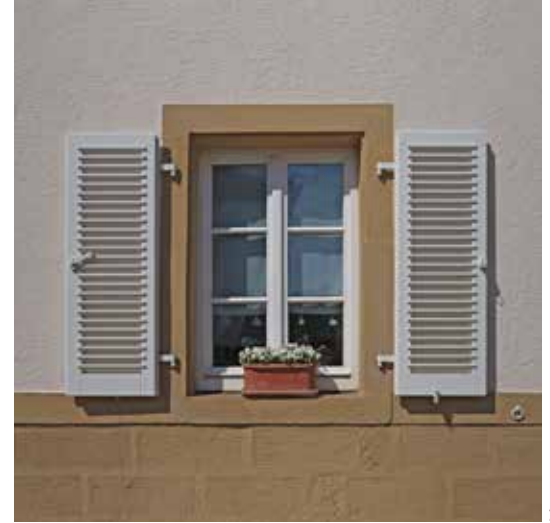
Das vierachsige Wohnhaus erhebt sich über einem etwa hüfthohen unverputzten Sockel aus Sandsteinquadern, an dem oberhalb ein Sohlbankgesims ansetzt, auf dem die Fenster des Erdgeschosses aufsitzen (AUT, CHA) (Abb. 1 und 2).<sup>3</sup> Es ist wohl der Nähe der westlich des Anwesens verlaufenden Alzette und der damit einhergehenden Überschwemmungsgefahr geschuldet, dass hier – wie häufiger in der Gemeinde Lintgen – auf einen Keller verzichtet wurde. Etwa mittig der Hauptfassade befindet sich der Zugang zum Gebäudeinneren, der durch eine spätbarock anmutende hölzerne Türreplik mit viergeteiltem Oberlicht verschlossen wird.<sup>4</sup> Das innen konvex profilierte Gewände aus beigem Sandstein zeigt an seinem Schlussstein das Baudatum ‚1808‘ und wurde allem Anschein nach historistisch überarbeitet, indem ihm eine mehrfach profilierte und verkröpfte Verdachung mit den Initialien ‚F·K‘ und ‚S·J‘ aufgesetzt wurde (AUT, ENT) (Abb. 3). Die drei restlichen Achsen werden durch jeweils eine sandsteingerahmte hochrechteckige Fensteröffnung mit geradem Sturz und innerer Fassung für die Aufnahme der Klappläden gegliedert (AUT, CHA) (vgl. Abb. 2). In den vier Achsen des Obergeschosses wiederholt sich die Formensprache der Erdgeschossfenster, die hier ebenfalls durch ein Sohlbankgesims miteinander verbunden sind (AUT, CHA). Eckkisenen in

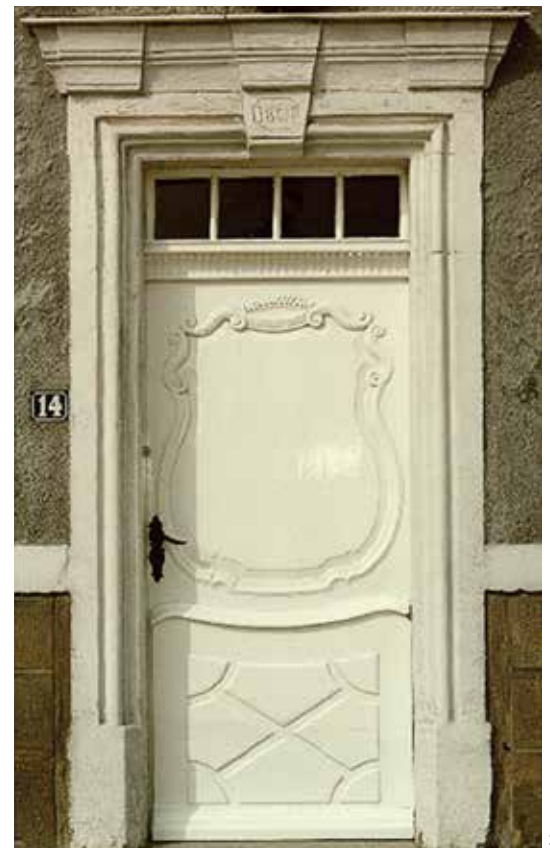
3

▲  
Die Originaltür in ihrem historistisch überarbeiteten Sandsteingewände, 1983 Err, Antoine; Dumont, Ferd, Spéide Barock Dier. 319 57-25-3, [Fotografische Aufnahme], Service des sites et monuments nationaux, Türeninventar, Lintgen, 1983.

4 Err, Antoine; Dumont, Ferd, Spéide Barock Dier. 319 57-25-3, [Fotografische Aufnahme], SSMN, Türeninventar, Lintgen, 1983: Bei der Haupteingangstür handelt es sich um eine detailgetreue Kopie der Vorgängertür.

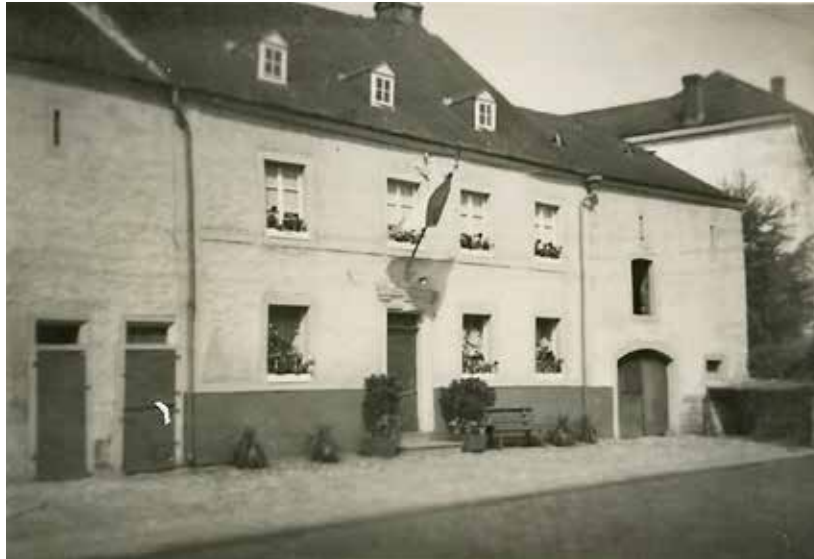
4

◀  
Das Wohnhaus mit dem rechts angrenzenden Wirtschaftstrakt, um die Mitte des 20. Jahrhunderts  
Gruber, Emile, o. T., [Fotografische Aufnahme], Privatsammlung Antoine Gruber, Lintgen, o. J.

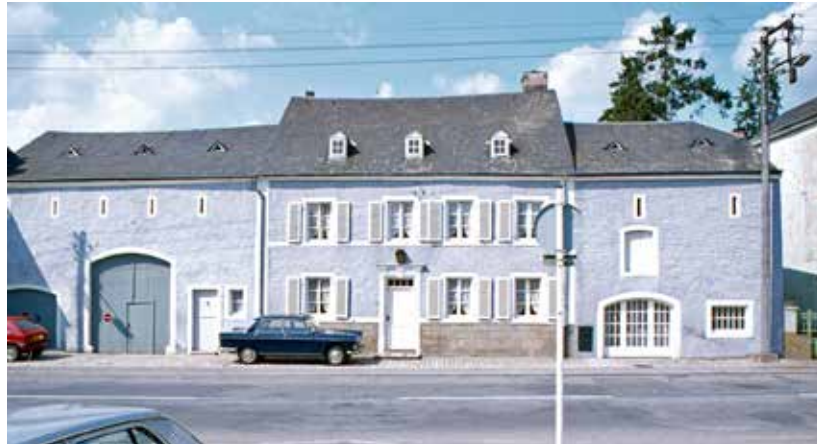
5

► **Kaum verändertes  
Erscheinungsbild nach  
der Umnutzung, 1979**  
Cassaignau-Schmit,  
Myriam, *Lintgen. 14, route  
de Diekirch*, [Fotografische  
Aufnahme], Service des  
sites et monuments  
nationaux, Inventar der  
Bauernhäuser, 1979.

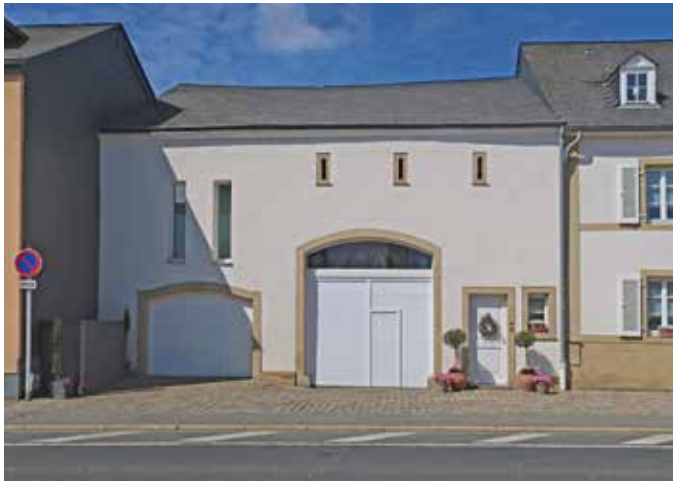
6

Die links angrenzende, jüngere Scheune wurde ebenfalls zu Wohnzwecken umgebaut und besitzt seit der Transformation im Jahr 2013 eine eigenständige Hausnummer (Abb. 6).<sup>10</sup> Bereits in den 1970er-Jahren veränderte sich das Erscheinungsbild im Erdgeschoss bis auf die nach wie vor existente segmentbogige Toröffnung mit Prellsteinen, die heute noch dem ehemaligen doppelflügeligen Tor mit Manttür

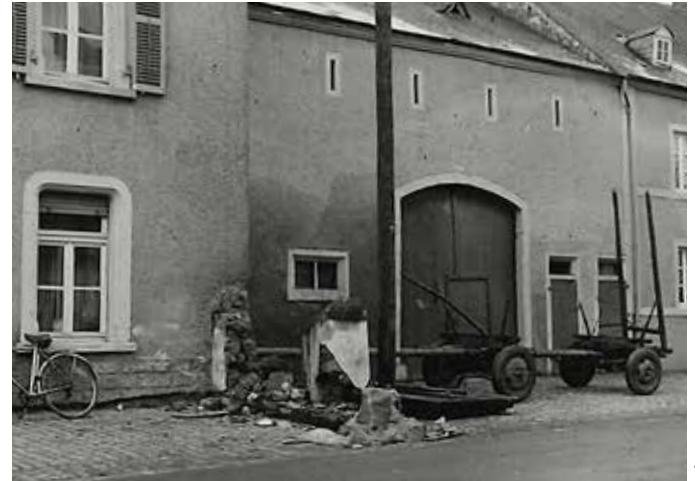
7

nachempfunden ist (ENT) (Abb. 7).<sup>11</sup> Linkerhand befindet sich seit der ersten Umbauphase eine Garagenöffnung; rechts eine Tür sowie ein kleines hochrechteckiges Fenster. Im Obergeschoss sind drei der ehemals fünf kleinen Lüftungsluken bauzeitlich erhalten, zwei von ihnen wurden durch nach unten hin verlängerte schlanke Öffnungen ersetzt, um eine bessere Beleuchtung im Gebäudeinneren zu gewährleisten (AUT, CHA). Im Inneren sind ein Sandsteingewände im Erdgeschoss sowie der freigelegte hölzerne Torsturz überliefert (AUT, CHA).

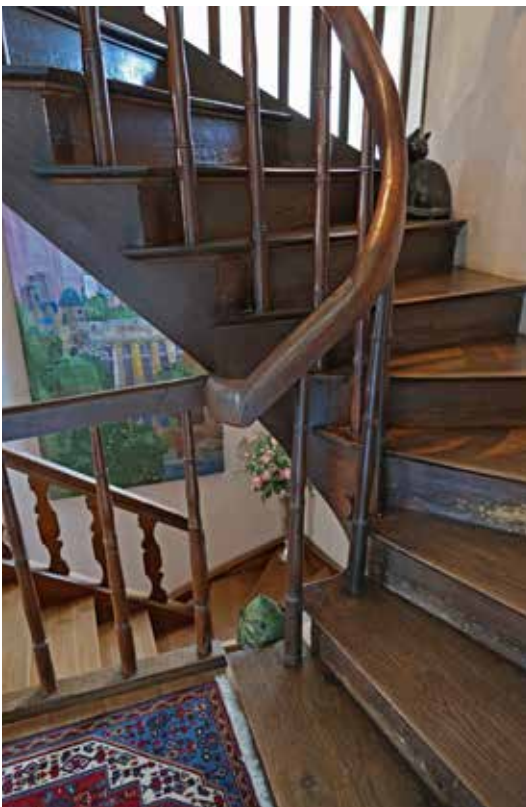
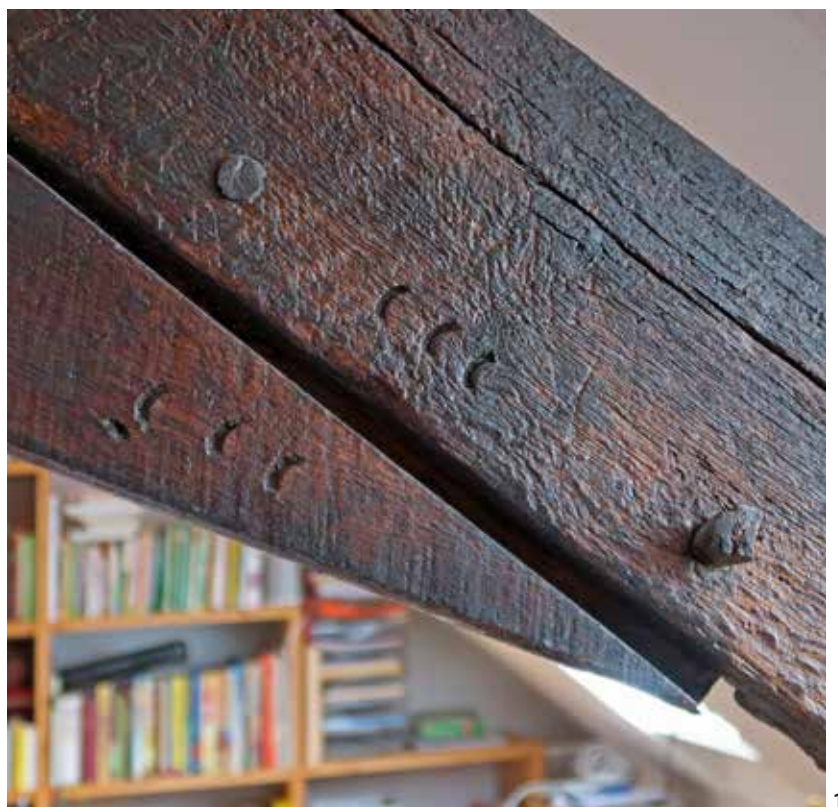
Das Innere des eigentlichen Haupthauses präsentiert im Flur und dem Bereich der ehemaligen Flurküche im Erdgeschoss schwarz-weiße Fliesen, die im Schachbrettmuster verlegt wurden (AUT, CHA). Kassettierte Holztüren in scharrierten Sandsteingewänden bieten ebenso wie im Obergeschoss den Zugang zu umliegenden Räumen, in denen bis heute umlaufend profilierte Stuckbahnen, Stuckrosetten und teilweise Decken mit abgerundeten Ecken überliefert sind (AUT, CHA, ENT) (**Abb. 8, 9 und 10**). Auch ein Takenschrank mit mehrfach profilierter und verkröpfter Verdachung sowie eine mit Sandstein umfasste Takenplatte mit vegetabilen Motiven haben die Zeit überdauert (AUT, CHA) (**Abb. 11 und 12**). Der Takenschrank besticht mit seiner traditionellen fünftürigen Aufteilung und einem Dekor, das zwischen Spätbarock und frühem Klassizismus verhaftet ist. Dies ist besonders an der noch eher barocken Profilierung oberhalb des Kassettenfeldes der oberen Türen zu beobachten, während die darüber liegende Verdachung schon klassizistische Profile aufweist. Eine neobarock anmutende und aus einer ortsansässigen Schreinerei stammende Holzterrasse mit volutenförmig abschließendem Handlauf und einem geschweiften Treppenfosten führt ins Obergeschoss, wo noch teilweise Holzbalkendecken mit Lehmwickeln vorzufinden sind (AUT, SEL, CHA, SOH) (**Abb. 13 und 14**).<sup>12</sup> Das Dachgeschoss ist wiederum über eine ältere, halbgewendelte Holzterrasse mit gedrechselten Geländerstäben erreichbar. Hier ist der historische Dachstuhl erhalten, bei dem am mittleren Gebinde historische Abbundzeichen und Holznägel sichtbar sind (AUT, CHA) (**Abb. 15 und 16**).

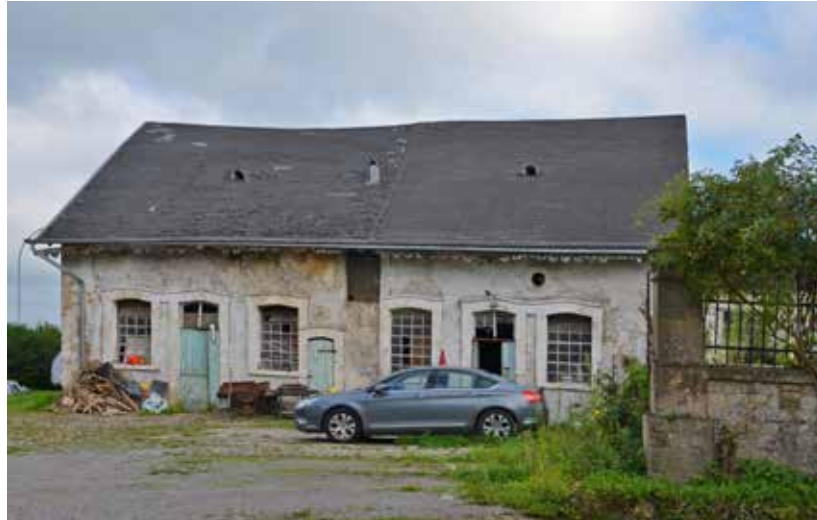
3

◀ **Archivfoto des ehemaligen Stallgebäudes im Jahr 2014**  
Anonym, *Lintgen. 41, rue de Diekirch*, [Fotografische Aufnahme], Service des sites et monuments nationaux, Archiv SSMN, 2014.

wurde zunächst zu Beginn der 1950er-Jahre umgebaut und vergrößert, ehe der gesamte Nutzbau letztendlich aufgrund seines auffälligen Zustands 2019 komplett abgerissen wurde (**Abb. 3**).<sup>7</sup>

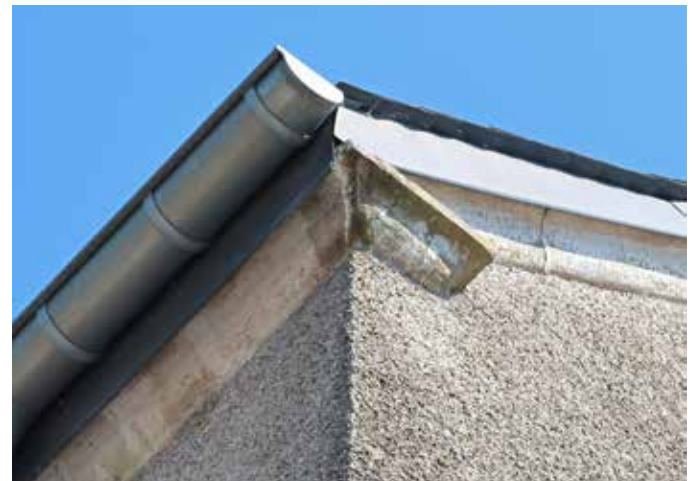
12

Dem Objekt sitzt ein für die Bauzeit typisches hohes Krüppelwalmdach mit Aufschiebling und umgreifender Sandsteintraufe mit geschwungenem Profil auf (AUT, CHA) (Abb. 12). Letztere wurde sowohl an den Giebelseiten als auch an der Rückseite ausgeführt.

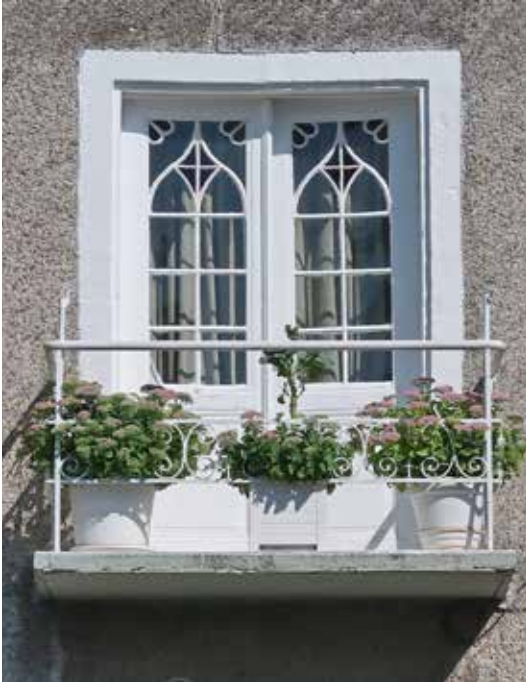
16

Entlang der zur Route de Fischbach orientierten Südseite verläuft eine niedrige Mauer, die die Grundstücksgrenze markiert. Sie wurde aus bosiertem Sandstein gefertigt und mit einem schmiedeeisernen Geländer ausgestattet (AUT, CHA, ENT). Die südliche Giebelfassade ist im Erdgeschoss dreiachsig und im Ober- und Dachgeschoss zweiachsig angelegt (Abb. 13). Das linke Erdgeschossfenster ist besonders großzügig ausgeführt und wird von einem segmentbogigen Sandsteingewände eingefasst (AUT, CHA) (Abb. 14). Zu seiner Rechten befindet sich eine Fensteröffnung in Form eines liegenden Ovals (Abb. 15). Ihr sind drei schmiedeeiserne Stäbe vorgesetzt. Besonders hervorzuheben ist die rechte Obergeschossöffnung dieser Fasadenseite, die in einer Bauphase im 20. Jahrhundert mit einem Balkon ausgestattet wurde.<sup>14</sup> Die doppel­flügelige kassettierte Holztür weist in der oberen Hälfte zwei Sprossenfenster mit geometrischem Dekor und Verzierungen aus farbigem Glas auf (AUT, CHA) (Abb. 16).

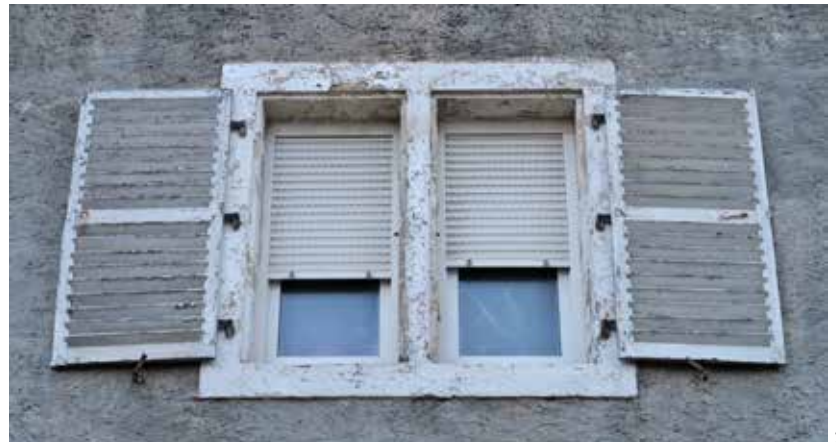
20

Besonders das Antlitz der östlich orientierten Rückfassade zeugt bis heute von der Entstehungszeit des Gebäudes. Hier sind vor allem drei Obergeschossfenster – die von sandsteinernen gefasten Zwillingsfenstergewänden aus der Renaissancezeit geprägt sind – hervorzuheben (AUT, SEL, CHA) (**Abb. 20**). Im fünfachsigem Erdgeschoss hingegen weisen unter anderem die drei unterschiedlich ausgeformten Türöffnungen auf verschiedene Umbauphasen des Wohnhauses hin. Die rahmenden Sandsteingewände sind teils gradlinig und schlicht, teils mit Ohrungen, Fasungen und Prellsteinen ausgeführt (AUT). Die zwei mittig platzierten Erdgeschossfenster sind größer als die des Obergeschosses und im Innern segmentbogig ausgeführt (AUT, CHA) (**Abb. 21**). Zwei Luken, die sich neben beziehungsweise unter den Fensteröffnungen befinden, zeugen vom Kellergeschoss, das sich unter dem Großteil des Anwesens befindet.

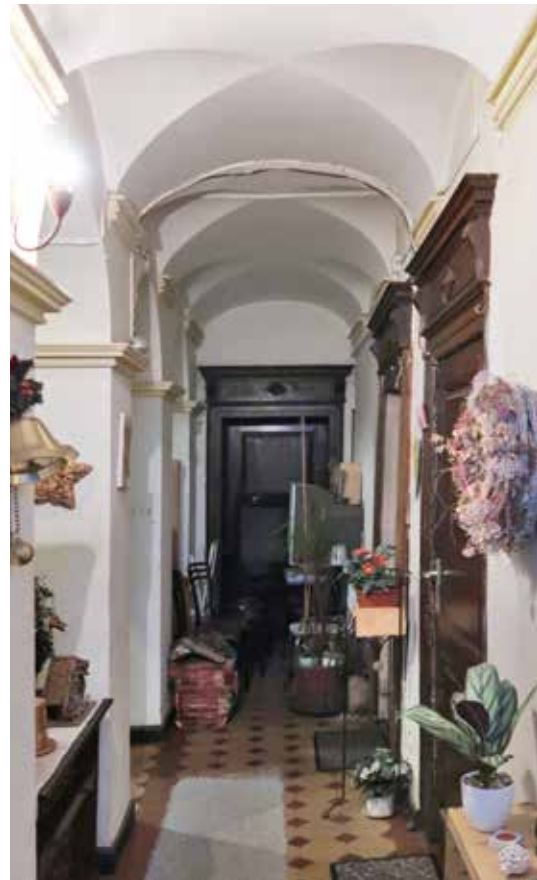
22

Der herrschaftliche Ursprung und die Entwicklungsgeschichte des ‚Hauses Heuardt‘ offenbart sich vor allem im Gebäudeinneren. Als äußerst rar und imposant ist in dem Zusammenhang wohl der bauzeitliche Eingangsbereich mit seinem einseitigen Arkadengang und Kreuzgewölbe anzusehen (AUT, SEL, CHA) (**Abb. 22**). Die Pfeiler des Arkadengangs werden durch zusätzlich profilierte Kämpfergesimse dekoriert, auch die Konsolen des Kreuzgewölbes wurden mit den gleichen Verzierungen ausgestattet (AUT, CHA).
