Inventar der Baukultur im  
Großherzogtum Luxemburg

**LINTGEN**

# NATIONALE INVENTARISIERUNG DER BAUKULTUR IM GROSSHERZOGTUM LUXEMBURG

# LINTGEN

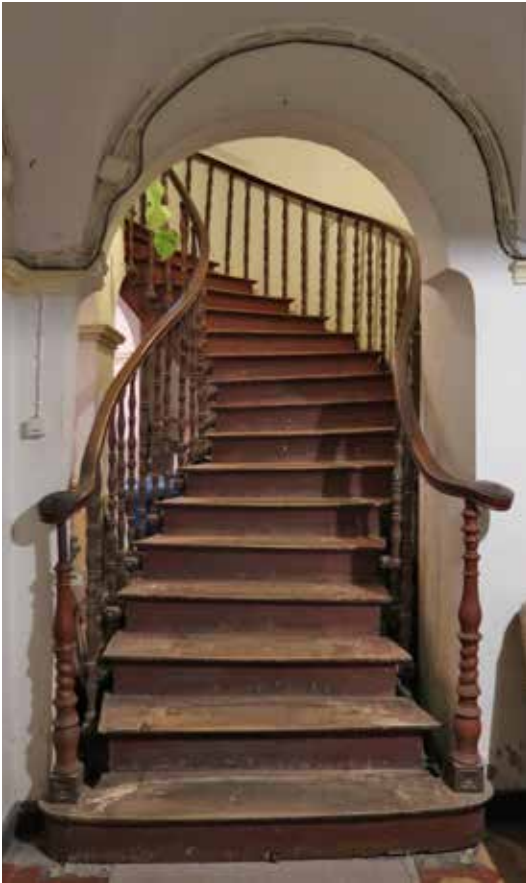
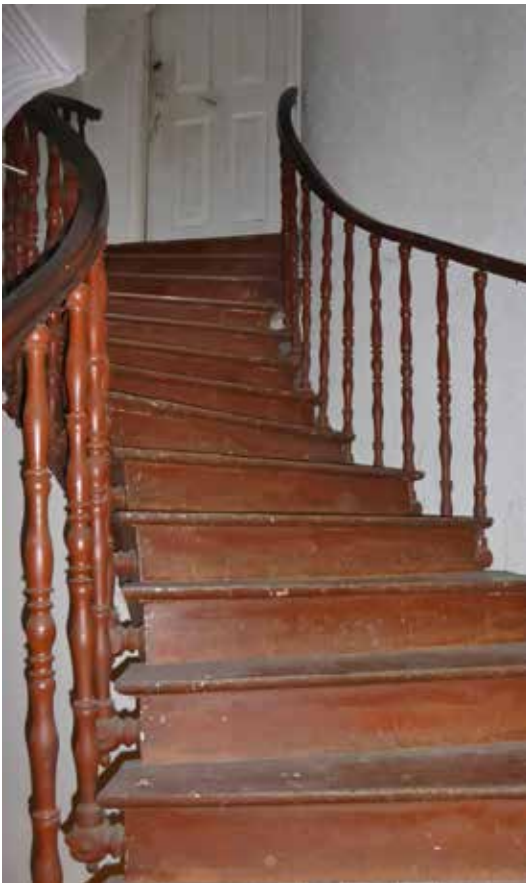
Auf der anderen Seite der Arkaden befindet sich ein kleines Vestibül. Von hier aus führt eine monumentale, wohl aus der klassizistischen Epoche stammende, geschwungene Holztreppe zum Obergeschoss, von wo aus sie in verkleinerter Form zum Dachgeschoss leitet (AUT, CHA, ENT) (**Abb. 23 und 24**). Sie wird beidseitig von einem Geländer mit hölzernem Handlauf und gedrechselten Stäben gerahmt. Ebenfalls aus einer späteren Bauphase stammen die kassettierten Holztüren und Laibungen im Erdgeschoss, die historistisch anmutende profilierte Verdachungen aufweisen (AUT, CHA, ENT) (**Abb. 25**). Eine doppelflügelige Türöffnung gegenüber der Treppe im Obergeschoss ist besonders reich verziert und weist neben den kassettierten Laibungen und Türblättern einen mehrfach profilierten Rahmen sowie einen dekorativ ausgearbeiteten gedrechselten Mittelposten auf (AUT, CHA). Dem Eingangsbereich gleich

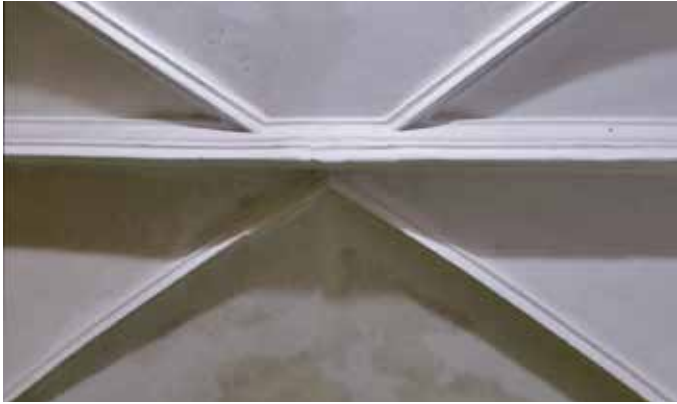
26

werden viele Decken der Wohnräume im Erdgeschoss von Tonnen- oder Kreuzgewölben überspannt, eines hiervon wurde zusätzlich mit profilierten Rippen versehen (AUT, SEL, CHA) (**Abb. 26**). Die restlichen Decken des Hauses sind größtenteils mit mehrfach profilierten Stuckbändern verziert. Im Erd- und Obergeschoss sind je ein Kamin sowie Einbauschränke aus unterschiedlichen Epochen überliefert (AUT, CHA). Aus der Bauzeit sind der Gewölbekeller und Teile des Dachgebälks erhalten geblieben (**Abb. 27**). Der Dachraum ist in zwei Ebenen unterteilt, was für die Bauzeit des herrschaftlichen Gebäudes typisch ist (AUT, CHA).

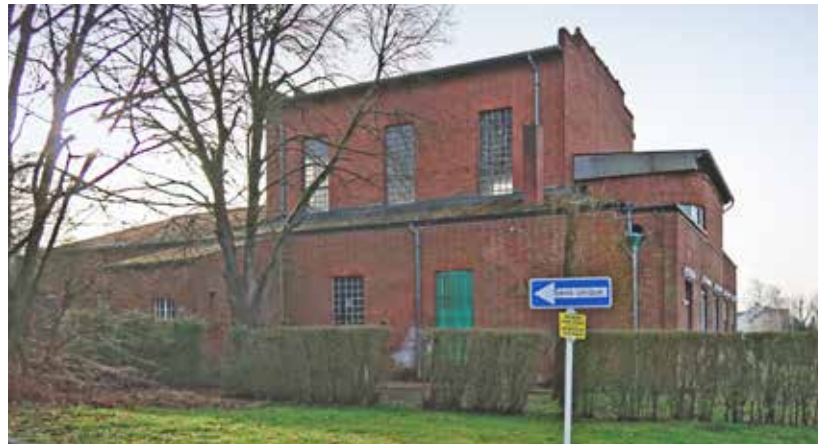
3

▲ Die Orgelmanufaktur nach der Fertigstellung aller Anbauten  
 Anonym, NB64/18A, [Fotografische Aufnahme], Gemeindearchiv Lintgen, Lintgen, o. J.

Das Hauptgebäude aus den 1920er-Jahren hebt sich unter anderem durch seine rote Farbgebung und seinen objektprägenden 13 Meter hohen Montageraum ab, der sich im Zentrum der Anlage befindet (AUT, CHA). Dieser weist an der Nord- und Südfassade drei und an der Ostfassade zwei mehrere Meter hohe objektprägende Metallfenster auf. Um ihn herum liegen die verschiedenen, meist einstöckig ausgeführten Büro-, Maschinen-, Verarbeitungs- und Lagerräume (**Abb. 3**).<sup>11</sup>

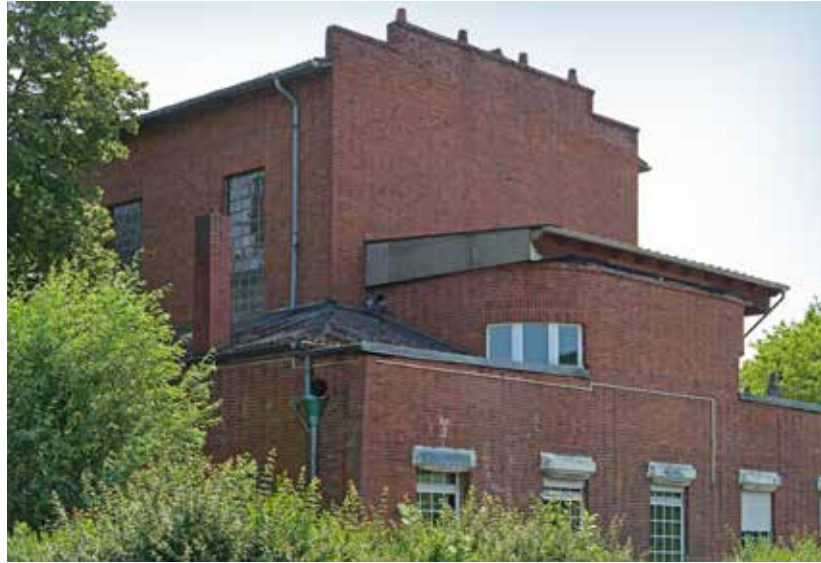
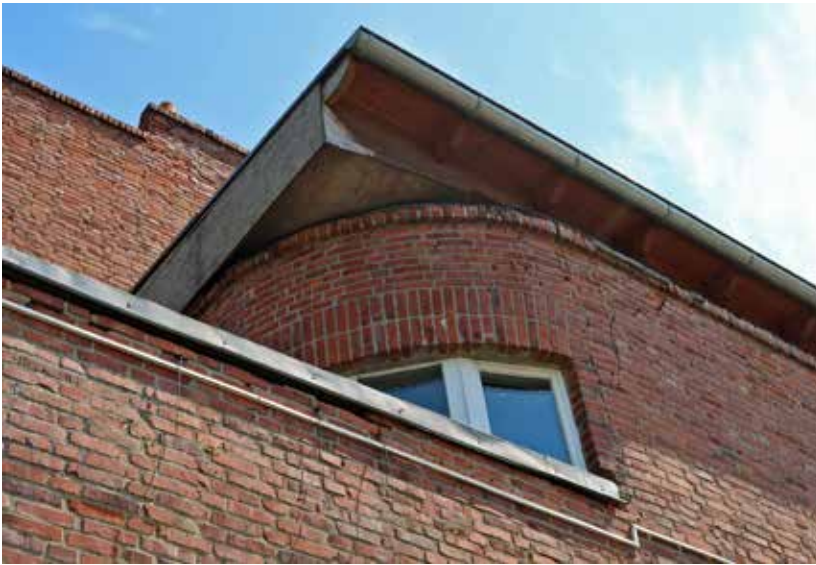
Die Hauptfassade ist gen Westen ausgerichtet und wird von einem dem abgetreppten Montageraum vorgelagerten fünfachsigem Gebäudevolumen geprägt, das über den drei mittleren Achsen ein zusätzliches Stockwerk mit seitlich abgerundeten Gebäudeecken aufweist (AUT, CHA) (**Abb. 4 und 5**). Davor befindet sich ein schmaler Vorgarten mit

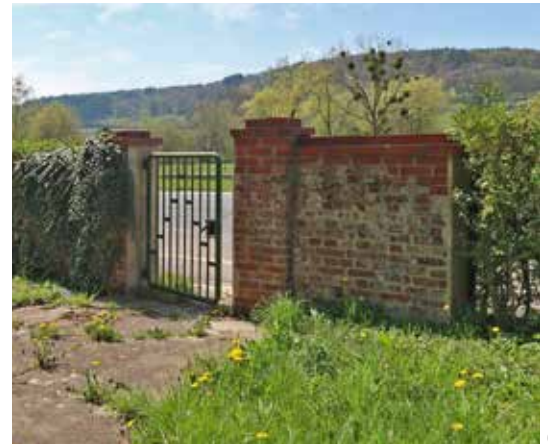
6

teils überlieferter Umfassungsmauer, Toröffnung und Pilastern, die am nördlichen Gebäuderand den einstigen Eingangsbereich zu den Büros der Werkstatt markieren (**Abb. 6, vgl. Abb. 2**). Dieser Eingang, der sich in der nördlichsten Achse der Hauptfassade befand, wurde in einer rezenten Bauphase teils zugemauert und so zu einer Fensteröffnung umfunktioniert. Die fünf restlichen Fenster des Erdgeschosses sind großflächig ausgeführt. Ihr Antlitz ist von dem Ziegelsteinmauerwerk geprägt, das, wie alle Fassaden des Hauptgebäudes, dekorativ im märkischen Verband ausgeführt wurde (AUT, CHA).

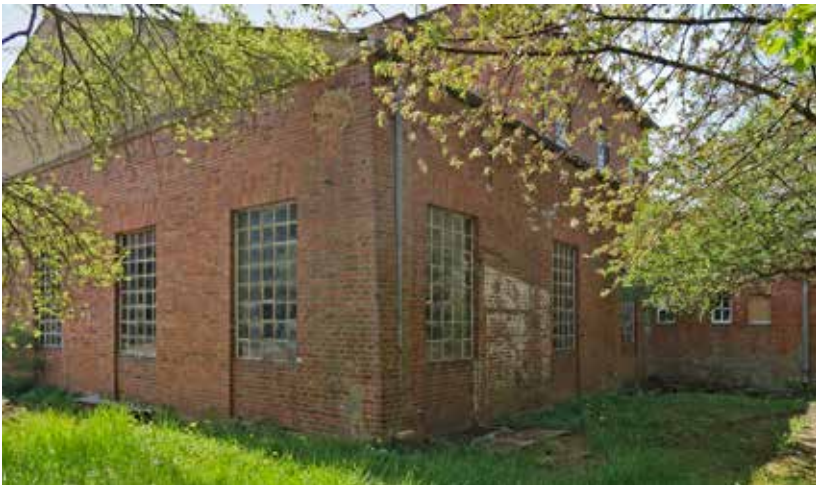
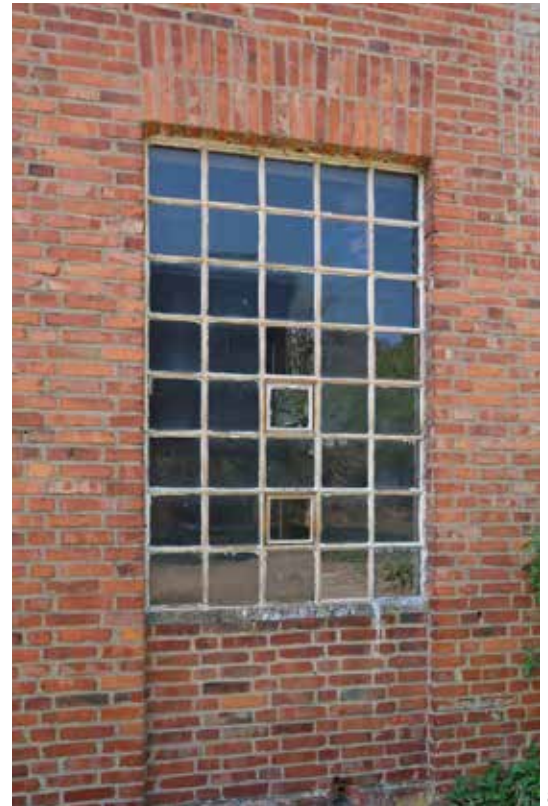
Die nördliche Seiten- und die östliche Rückfassade weisen eine Vielzahl an großen Öffnungen mit gekitteten Metallfenstern auf, die allesamt identisch ausgeführt wurden und in ihrer Ausformung ein typisches Merkmal industrieller Kulturgüter darstellen (AUT, CHA) (**Abb. 7 und 8**). Unter den Fensteröffnungen des Erdgeschosses sind teilweise längsrechteckige Kellerfenster überliefert, die in ihrer Formgebung den Erdgeschossfenstern angepasst wurden (**Abb. 9**).

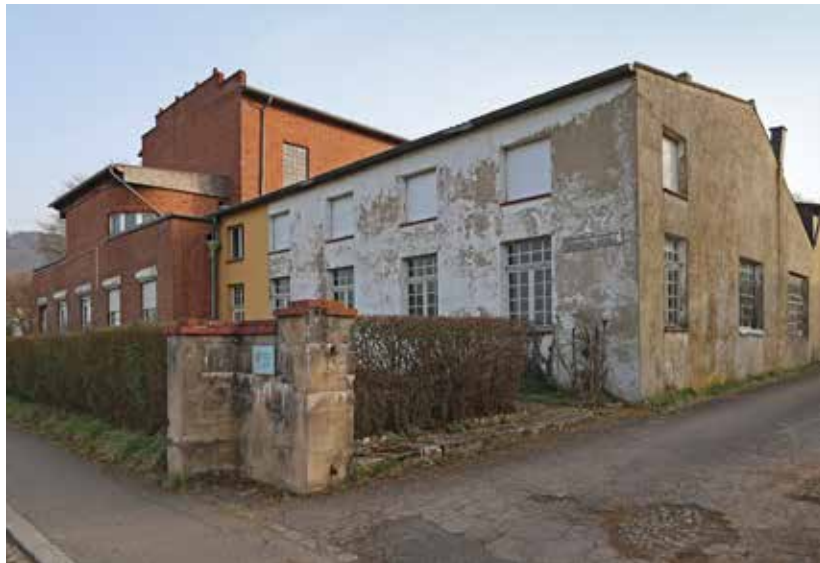
11

An die Südseite des Hauptgebäudes schließt, etwas zurückversetzt, ein einstöckiger, weiß verputzter Bau aus den 1930er-Jahren (ENT) (**Abb. 11**).<sup>12</sup> Seine Hauptfassade weist fünf Achsen auf, die jeweils mit zwei aufeinanderfolgenden Öffnungen ausgestattet sind. In der unteren linken Achse ist eine hölzerne Tür überliefert, die restlichen Öffnungen auf dieser Ebene stellen hölzerne Sprossenfenster dar (AUT, CHA). Die oberen Fenster weisen allesamt eine quadratische Form auf. Die südliche Seitenfassade des Baus verläuft entlang der zum Hinterhof führenden Einfahrt und ist mit hölzernen Fensteröffnungen unterschiedlicher Größen ausgestattet. An diese Erweiterung wurde in den 1970er-Jahren ein weiterer Anbau aus Beton angefügt. Im Inneren dieses Anbaus ist die ursprüngliche Außenwand des Hauptbaus mitsamt ihrer Tür- und Fensteröffnungen erhalten geblieben (AUT, CHA) (**Abb. 12**).

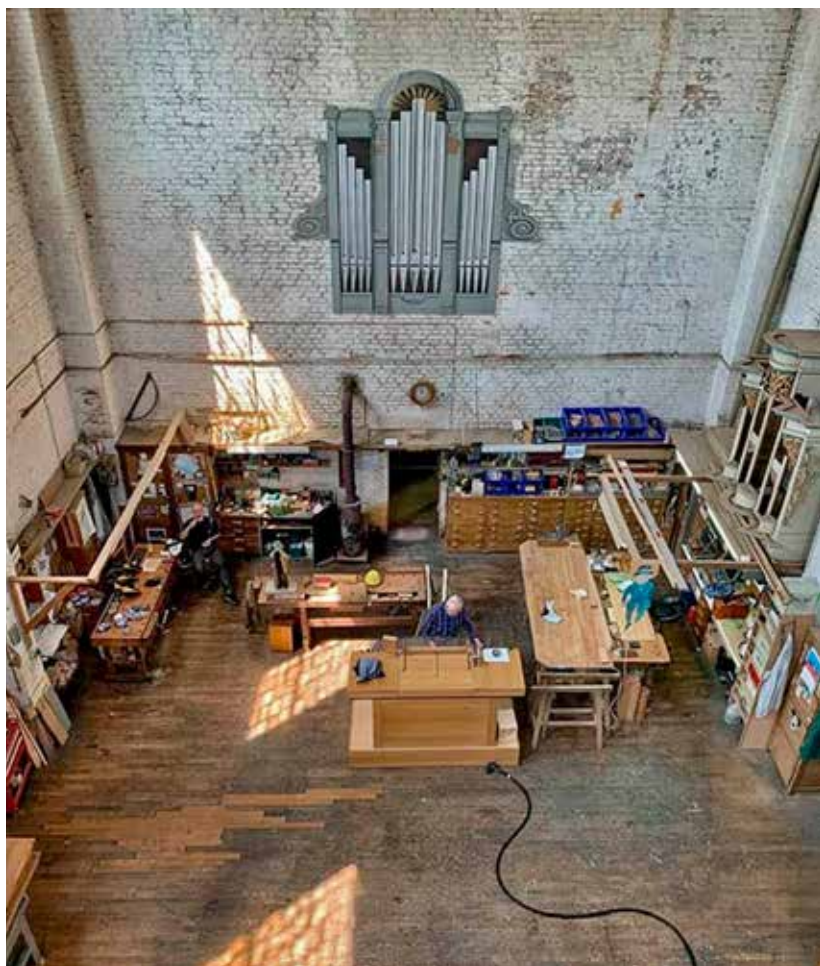
13

▲  
Der Montageraum der  
„Lëntgener Uergelfabrik“, kurz  
vor Produktionsende um 2020  
Anonym, o. T., [Fotografische  
Aufnahme], Manufacture d'orgues  
luxembourgeoise Westenfelder  
S.à r.l., Lintgen, o. J.

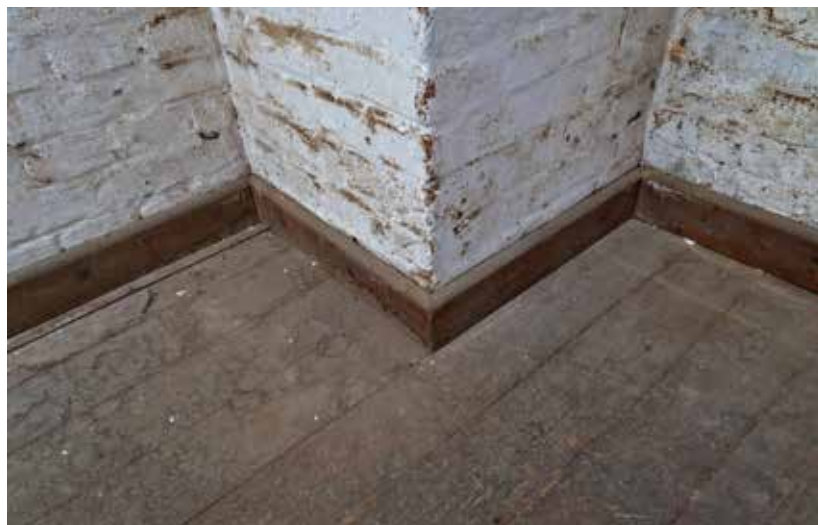
15

Die Innenräume des Hauptgebäudes sind, wie bei industriellen Gebäuden üblich, zweckmäßig gestaltet. Der Höhepunkt bildet auch im Inneren der lichtdurchflutete imposante Montageraum, in dem unter anderem der Holzfußboden überliefert ist (AUT, SEL, CHA) (Abb. 13, 14 und 15). In Richtung Hauptstraße sind die ehemaligen, teilweise mit Stuck versehenen Büroräume zu finden, von denen am nördlichen Ende eine Treppe zum zweiräumigen Obergeschoss führt.

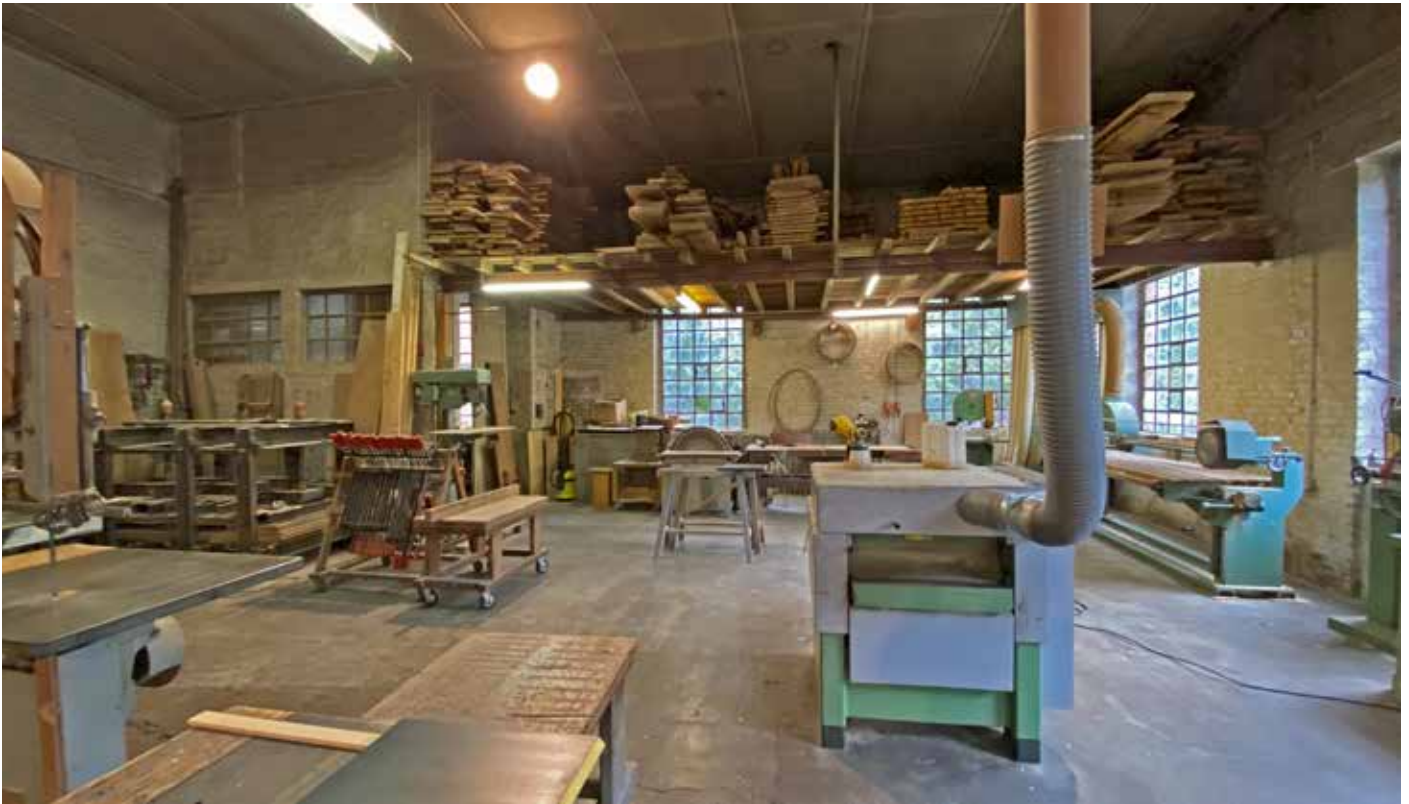
Vom großzügig geschnittenen, Richtung Hinterhof ausgerichteten Maschinenraum aus führt eine Treppe zum Kellergeschoss hinab (Abb. 16 und 17). Die Böden der Arbeitsräume sind, mit Ausnahme des Montage- raums, allesamt mit Walzbeton versehen (AUT, CHA). Zwischen den einzelnen Räumen befinden sich einige hölzerne, teils doppelflügelige Türen

▲  
**Der Maschinenraum der  
,Lëntgener Uergelfabrik',  
kurz vor Produktionsende  
um 2020**  
Anonym, o. T., [Fotografische  
Aufnahme], Manufacture  
d'orgues luxembourgeoise  
Westenfelder s.à r.l.,  
Lintgen, o. J.

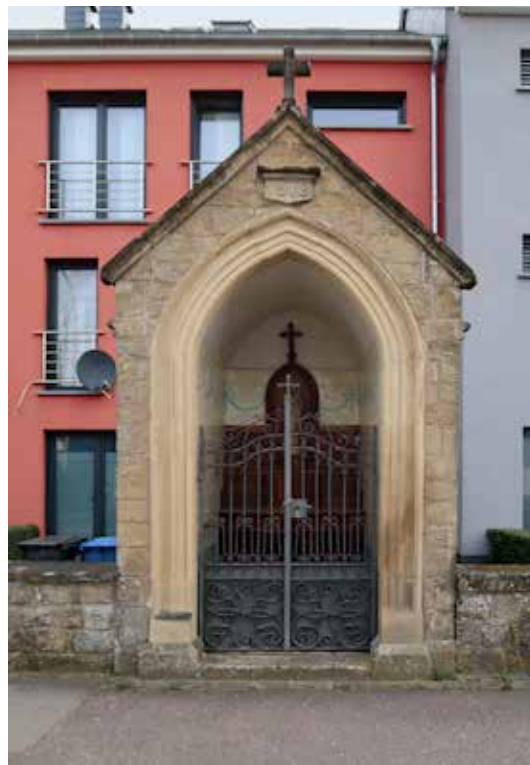
3

Das Mauerwerk der vier Außenmauern besteht aus handwerklich bearbeiteten Sandsteinquadern unterschiedlicher Größe (Abb. 2). Die gen Westen orientierte Ansicht des Kapellenbaus präsentiert sich als eine Art Blendfassade (Abb. 3). Sie wird von einer Portalöffnung mit stark profiliertem, spitzbogigem Gewände definiert (AUT, CHA). Im Giebfeld befindet sich ein Inschriftfeld mit dem Baujahr und profiliertem Verdachung aus Sandstein (Abb. 4). Oberhalb des stark profilierten Giebelabschlusses thront ein aus Sandstein gefertigtes Kreuz (AUT, CHA) (vgl. Abb. 3). Hierbei handelt es sich nicht um das Kreuz aus der Entstehungszeit der Wegkapelle, sondern um eine um 2000 stammende Neuanfertigung (Abb. 5, vgl. Abb. 3).<sup>3</sup> Sowohl die Seitenfassaden

▲  
Wegkapelle ohne  
Kreuzaufsatz, 2000.  
Anonym, Lintgen. 39, Rue  
de Diekirch, [Fotografische  
Aufnahme], Service des  
sites et monuments  
nationaux, Inventar der  
Bauernhäuser, 2000.

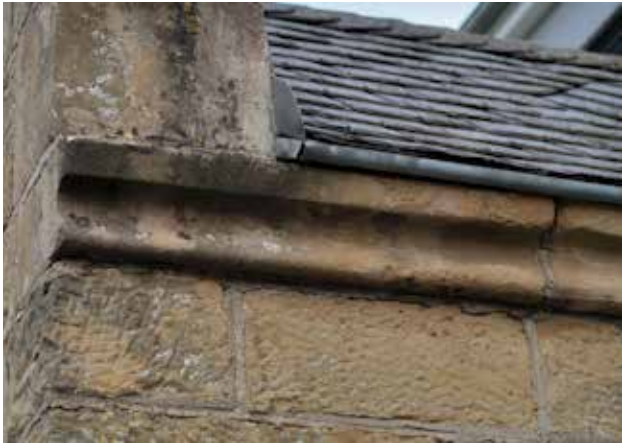
6

als auch die Rückfassade besitzen keine weiteren Öffnungen (CHA). Die Sandsteintraufe wurde als Hohlkehle ausgearbeitet und verläuft bis zur Vorderkante der Blendfassade (**Abb. 6**). Das Satteldach der Kapelle wurde im englischen Stil mit Schiefer gedeckt und mit kreis- sowie diamantförmigen Schmuckformen aus Schiefer versehen (AUT, CHA) (**Abb. 7**).

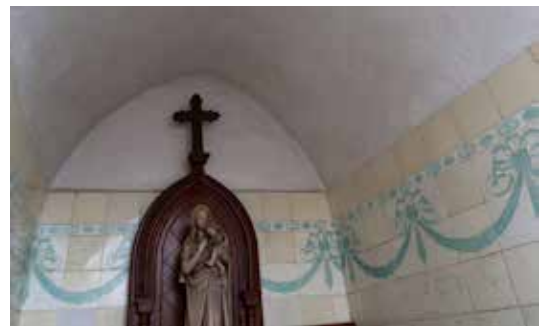
9

Eine Sandsteinblockstufe überbrückt den Niveauunterschied zwischen Straße und Bauwerk und führt in das Innere der Kapelle. Inmitten der Portalöffnung befindet sich eine schmiedeeiserne zweiflügelige Metalltür mit einem mittig platzierten schmiedeeisernen Kreuz (AUT, CHA) (**Abb. 8**). Im Innern spiegelt sich die Form des Eingangsportals im spitzbogigen, verputzten Gewölbe wider (**Abb. 9**). Der Boden besteht aus schwarz-weißen, im Schachbrettmuster verlegten Fliesen (AUT, CHA) (**Abb. 10**). Die Wände wurden zeittypisch mit glasierten Wandfliesen versehen (AUT, CHA). Im Sockelbereich sind türkisfarbene quadratische Fliesen angebracht worden. Ungefähr ab Hüfthöhe schließt eine weiße Bordüre den Sockelbereich ab (**Abb. 11**). Oberhalb des Sockelbereichs sind beige quadratische Fliesen mit einer beige-türkisen Bordüre im unteren Bereich auszumachen. Oben befindet sich, ebenfalls in Türkis, ein großzügiges, umlaufendes Girlandenmotiv mit abschließender Bordüre (vgl. **Abb. 9**).

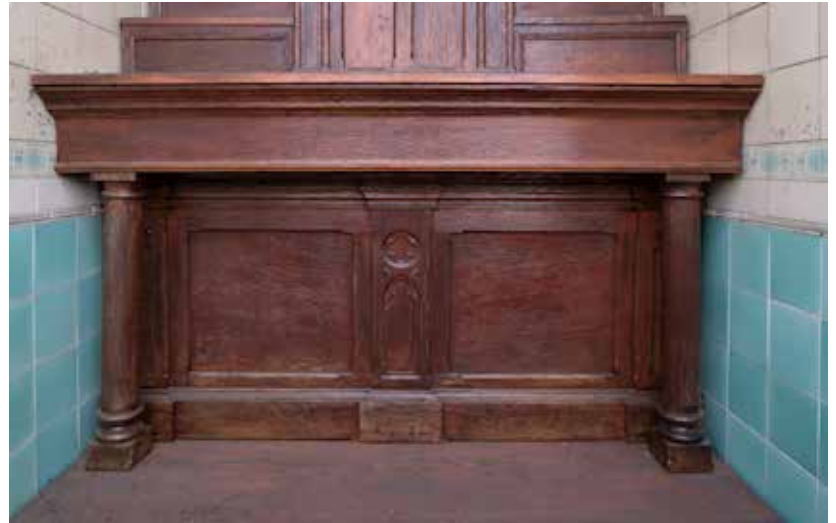
12

Der Fliesenboden ist zur Hälfte durch ein hölzernes Podest bedeckt, auf welchem der neogotische Altar aufgestellt ist (AUT, CHA). Der komplett aus Holz gefertigte imposante Altar nimmt die gesamte Rückwand des Innenraums der Kapelle ein und ist horizontal in vier Teile untergliedert. Der Altartisch mit profilierter Verdachung wird von zwei toskanischen Säulen gestützt (**Abb. 12**). Hinter den beiden Säulen

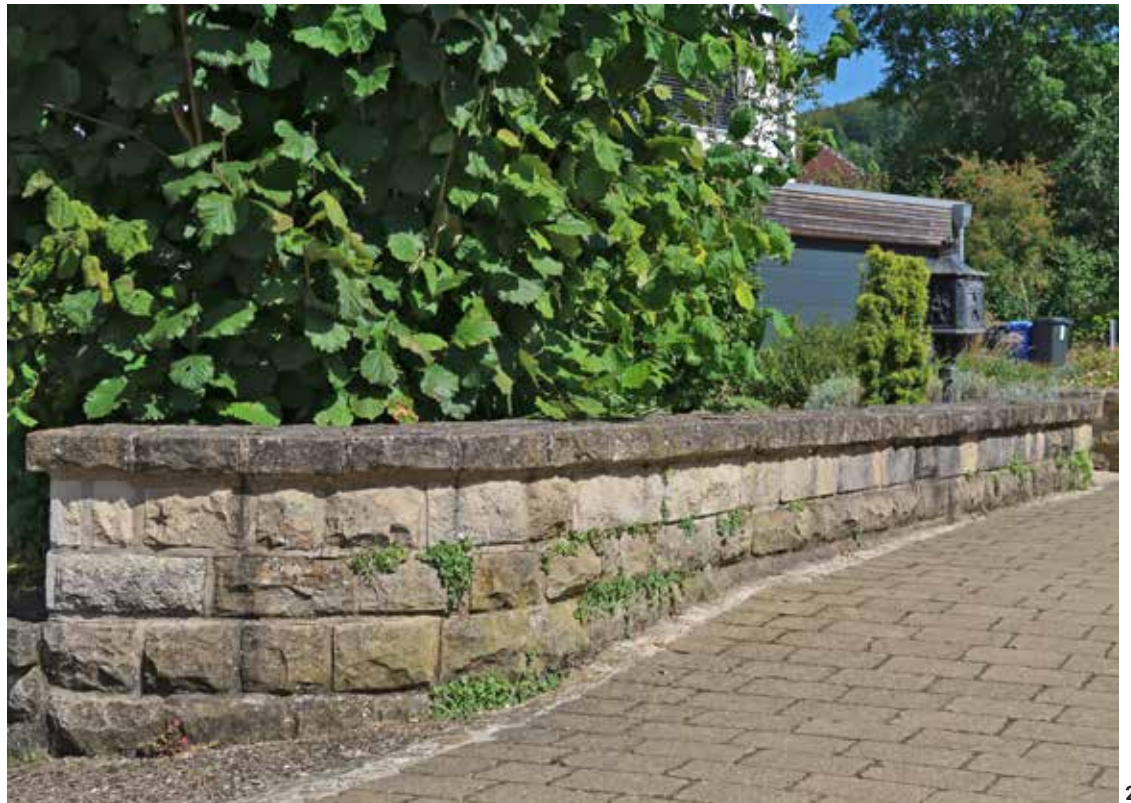
2

Die etwa dreißig Zentimeter hohe Umfassungsmauer aus bossierten Sandsteinquadern, die das Grundstück heute einfasst, wurde erst 1968 hinzugefügt (AUT, CHA) (Abb. 2).<sup>4</sup> Das zur Straße traufständig orientierte Haus zeigt sich in für die Bauzeit typischer Form und Materialität (AUT, CHA). Es sitzt auf einem mit bossierten Sandsteinquadern verkleideten Sockel auf (AUT, CHA). Vereinzelt rote und graue Quader setzen hier Akzente. Oberhalb des Garagentors, das über eine Zufahrt aus Waschbeton erschlossen wird, und über den Kellerfenstern sind die Quader hochrechteckig angeordnet und somit klar als Sturzfelder markiert (Abb. 3). Die großzügigen, symmetrisch arrangierten Fensteröffnungen der Hauptfassade werden allesamt von schmalen, abgeschrägten Kalksteingewänden mit prononcierten, sich seitlich verbreiternden Fensterbänken gerahmt (AUT, CHA). Zierende Schlusssteine an allen Fensterstürzen sowie fünf dekorative Konsolen am dreiteiligen, sich über die gesamte Fassadenbreite erstreckenden Erdgeschossfenster komplettieren die traditionalistische Formgebung der Fenstergewände (AUT, CHA) (Abb. 4, 5 und 6). Der Bau schließt mit einem zu allen Seiten leicht überkragenden Satteldach mit leichtem Aufschiebling und Betontraufe ab (AUT, CHA) (Abb. 7).

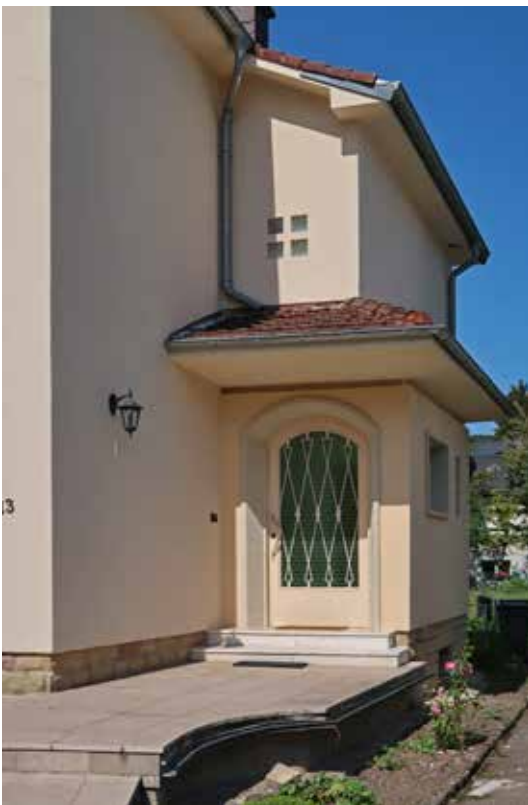
8

Der symmetrische Aufbau der Hauptfassade wird durch einen nordöstlich an die Fassade anschließenden Gebäudeteil gebrochen (**Abb. 8**). Als zentrales Element dieses Volumens präsentiert sich der Eingangsbereich mit bauzeitlich überlieferter schmiedeeiserner Tür (AUT, CHA). Letztere wird über einen mit Granitplatten belegten Weg erschlossen. Die objektprägende Tür wird von einem segmentbogigen, abgeschrägten Kalksteingewände eingefasst und fällt vor allem durch ihre großflächige, grünlich gefärbte Butzenscheibenverglasung auf, die mit vorgesetztem rautenförmigem Schutzgitter und goldfarbenem Türgriff ergänzt wurde (AUT, CHA) (**Abb. 9 und 10**).

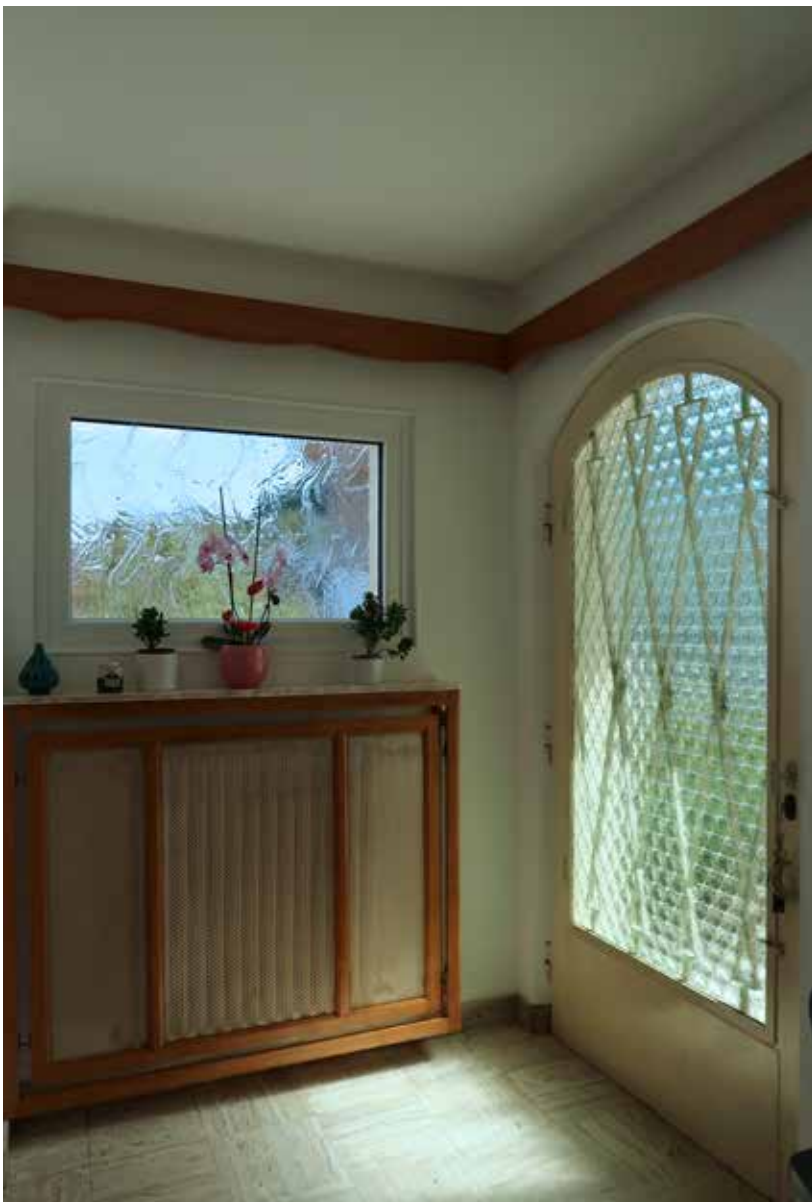
12

zeittypisch großzügig geschnittene Eingangsbereich, der in direkter Verbindung mit dem Treppenhaus steht (AUT, CHA) (**Abb. 12**). Eine halbgewundene Betontreppe verbindet hier das Kellergeschoss mit dem Dachboden (**Abb. 13**). Sie ist, wie der Eingangs- und Flurbereich, mit großflächigen beige-grauen Travertin-Fliesen belegt und ergibt zusammen mit dem weißen Strukturputz an den Wänden sowie dem farblich abgestimmten schmiedeeisernen Treppengeländer mit Golddekor und graubraunem Kunststoffhandlauf ein harmonisches Gesamtbild (AUT, CHA) (**Abb. 14**). Der lichtdurchflutete Eindruck des Treppenhauses wird durch eine mittig angelegte, großzügige Öffnung aus Glasbausteinen, die vereinzelt gelb, grün und rot eingefärbt sind, verstärkt (vgl. **Abb. 13**).

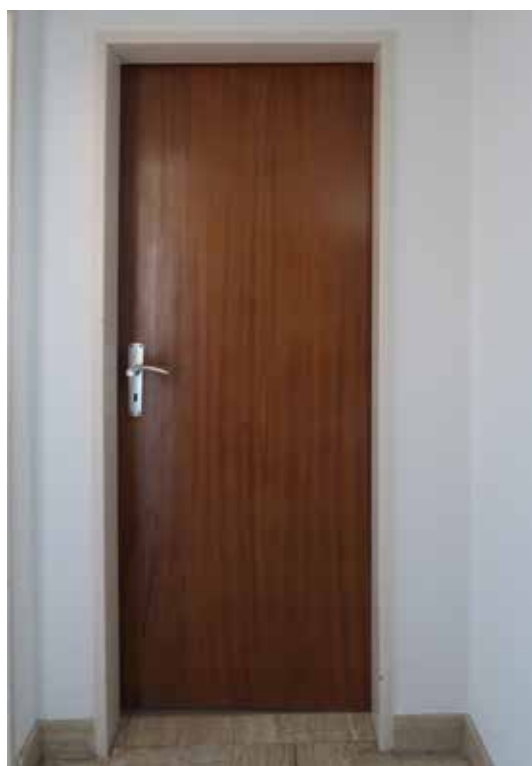
Weitere authentisch überlieferte Ausstattungsdetails bilden gläserne Wandleuchten auf jedem Stockwerk sowie eine mechanische Klingel, bestehend aus zwei Metallrohren, im Eingangsbereich (Abb. 15 und 16). Im gesamten Wohnhaus sind zudem alle schlichten, furnierten Holztüren mit Aluminiumtürrahmen erhalten geblieben, wobei die repräsentativere segmentbogige, doppelflügelige Holztür zum Hauptwohnbereich im Erdgeschoss besonders hervorsticht (Abb. 17 und 18). Sie ist mit für die Bauzeit charakteristischen Feldern aus gelblichem Strukturglas ausgestattet und wird durch ein im Fischgrätmuster angeordnetes Holzfurnier dekoriert (AUT, CHA).

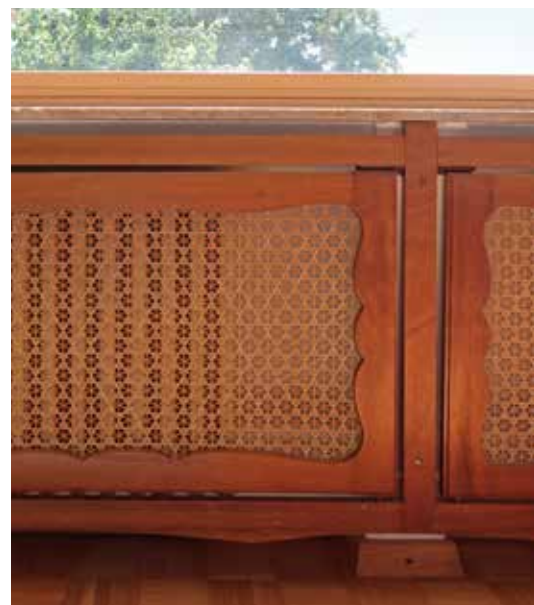
Das Wohnzimmer ist mit zusätzlichen Holzvertäfelungen, dekorativ ausgearbeiteten Heizkörperabdeckungen aus Holz sowie einer Decke mit abgerundeten Ecken und filigranen Stuckbahnen ausgestattet (AUT, CHA) (Abb. 19 und 20). Hier, wie auch in den restlichen Wohnräumen des Hauses, ist der Boden mit objektprägenden Stabparkettböden im Würfelmuster ausgelegt (AUT, CHA) (Abb. 21). Durchgehend eingesetzte Fensterbänke aus dünnen Marmorplatten vervollständigen das charakteristische Interieur der 1960er-Jahre (AUT, CHA) (Abb. 22).

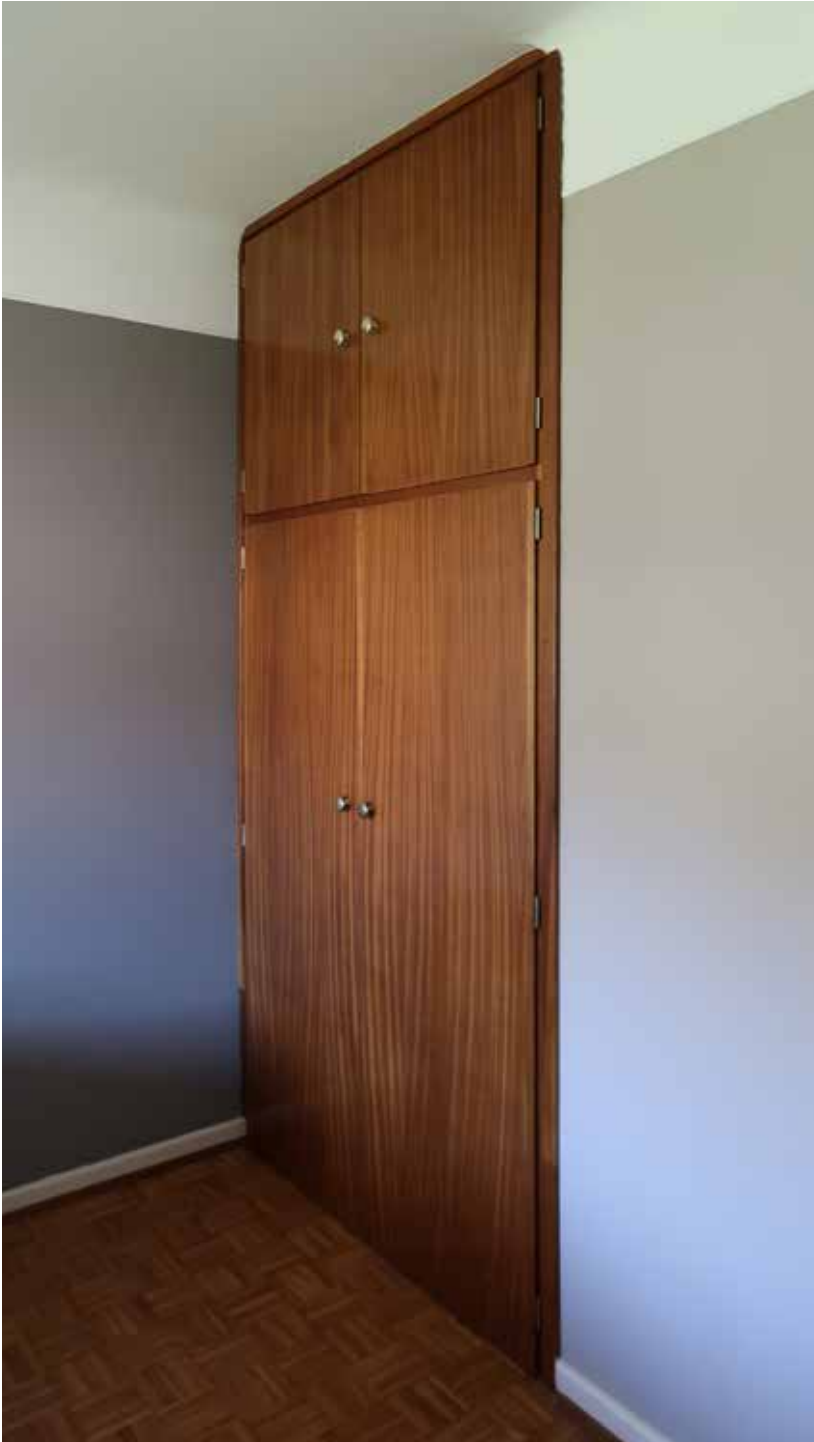
Im Obergeschoss sind zusätzlich zeittypische Einbauschränke sowie weitere abgerundete Decken mit Stuckdekorelementen vorzufinden (AUT, CHA) (**Abb. 23 und 24**).

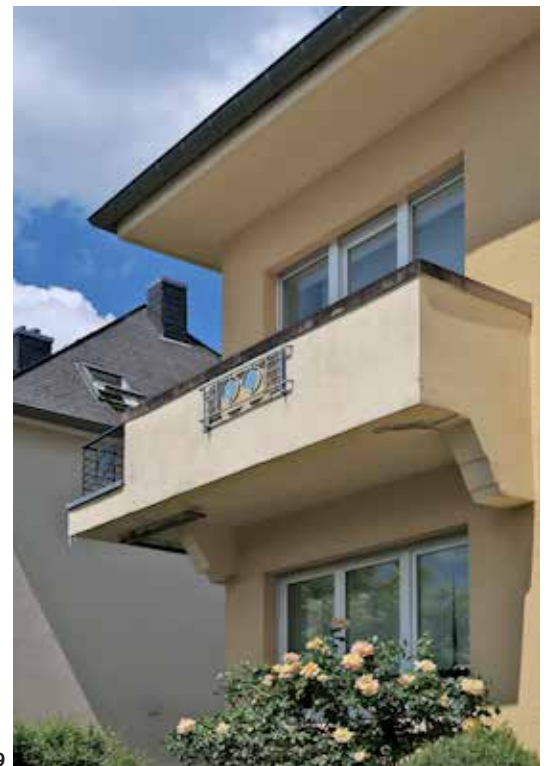
9

südlich in einen gemauerten und verputzten Abschnitt mit abschließenden Kalksteinplatten über (AUT) (vgl. Abb. 9). Auch die fünfachsige Rückfassade wird durch einen Risalit gegliedert, hinter dem sich im Innern das Treppenhaus befindet (AUT, CHA). Zwei geschossübergreifende, vertikal verlaufende Fensterbahnen sichern die Ausleuchtung des Treppenhauses im Innern des Wohnhauses. Im Allgemeinen ist der Bau, mit Ausnahme der Ostfassade, in der sich bloß ein kleineres Küchenfenster befindet, durch seine zahlreichen Fenster- und Türöffnungen geprägt.

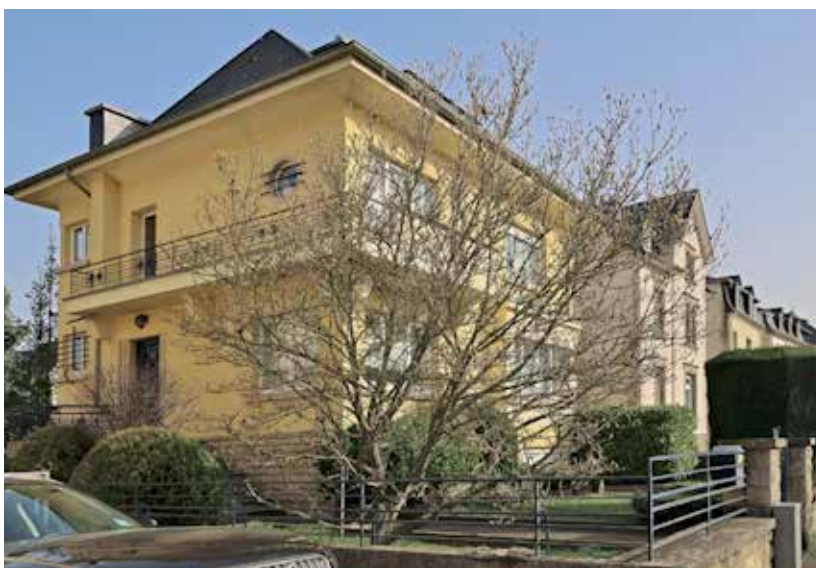
10

In der Hauptfassade befinden sich vier großzügige längsrechteckige Fensteröffnungen, die allesamt Fensterbänke aus Kalkstein aufweisen (AUT, CHA). Die Fensterbank des rechten Erdgeschossfensters umgreift den gesamten Ständerker. Jene des linken Erdgeschossfensters schließt über die Gebäudekante an die Fensterbank des Doppelfensters der Westfassade an (Abb. 11, vgl. Abb. 6). Im Obergeschoss ist die mittlere Bahn des Balkonfensters nach unten hin verlängert und fungiert so als Ausgang zum Balkon. All diese Stilmittel unterstreichen die Horizontalität des Gebäudes und zeigen charakteristische Elemente des zeit-typischen, aber für Luxemburg eher seltenen Bauhausstils (AUT, SEL). Bedingt durch die Lage des Flurs befindet sich in der mittleren Achse der Westfassade auf Erd- und Obergeschossebene je eine Türöffnung (vgl. Abb. 10).

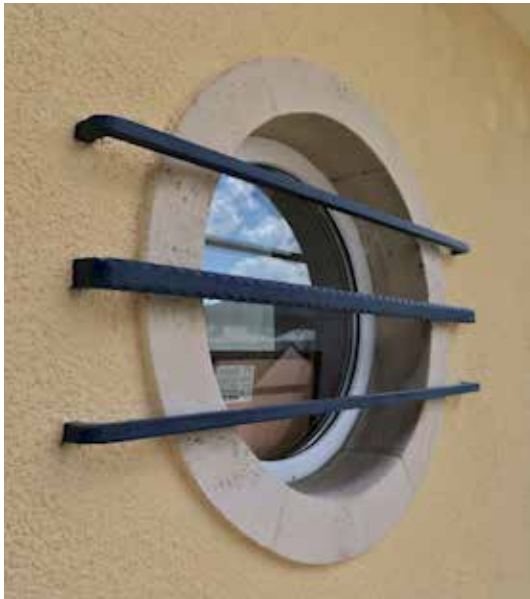
12

In der rechten Achse des Obergeschosses dieser Fassade sticht eine kleine, in Kalksteingewänden gefasste, kreisförmige Fensteröffnung hervor, der drei horizontale Metallstäbe vorgesetzt wurden (AUT, CHA) (**Abb. 12**). Die Fenster der linken Achse sind kleiner gehalten und auf beiden Stockwerken, wie die Fensteröffnungen der Süd- und Westfassade, über gemeinsame Fensterbänke mit den Fenstern der Rückfassade verbunden. Die Erdgeschossfenster sind hier zusätzlich vergittert (AUT, CHA) (**Abb. 13**). Der Bau wird von einem Walmdach mit stark prononcierter, umlaufender und objektprägender Betontraufe mit leicht konvexem Profil überdacht (AUT, CHA) (**Abb. 14**). Der Dachraum mit seiner eher traditionellen Form wird durch eine Walmgaube beleuchtet (AUT, CHA).

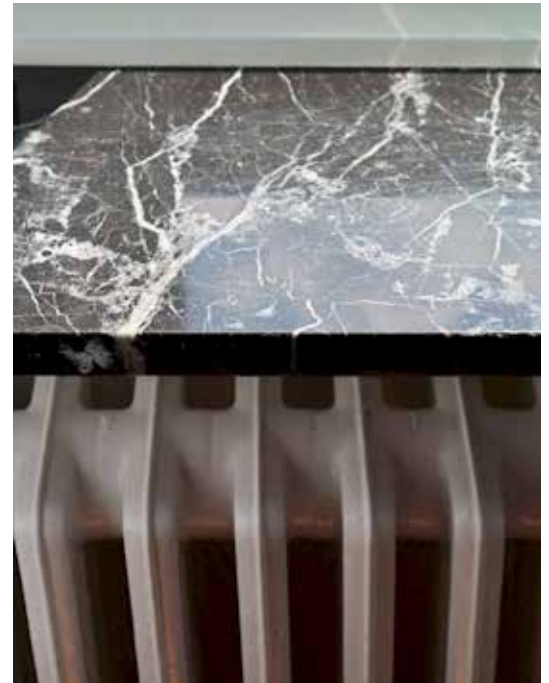
22

Die modernistische Formensprache mit den schlichten geometrischen Dekorelementen sowie die qualitativ hochwertige Ausführung der Außengestaltung spiegeln sich auch im Innern des Gebäudes wider. Hier sticht vor allem das großzügig ausgeführte Treppenhaus mit der monumentalen, einläufigen, halbgewundenen Betontreppe mit gleichlangen Schenkeln hervor. Vom Erd- bis zum Obergeschoss wurde sie mit bauzeitlichen rot-schwarzen Marmorfliesen ausgelegt, deren Farbschema im Terrazzobelag des Ober- bis Dachgeschosses aufgegriffen wurde (AUT, CHA) (**Abb. 15, 16 und 17**). Das Treppengeländer aus bronziertem Messing ist auch hier mit dem doppelten Kreismotiv ausgeschmückt, wobei die verbindenden Metallstäbe im Gegensatz zum Außenbereich etwas filigraner ausgearbeitet wurden (AUT) (**Abb. 18**). Im Treppen- und Wohnbereich sind alle Übergänge zwischen den Mauern und Decken abgerundet (AUT, CHA) (**Abb. 19**). Die Decken der Wohnräume sind zusätzlich mit mehrfach profilierten, zeittypisch schlicht gehaltenen Stuckbahnen verziert (AUT, CHA) (**Abb. 20**). Im Treppenhausbereich sind die Decken mit eingelassenen, bronzierten Messingbändern versehen, die das edle Ambiente des Wohnhauses betonen (AUT, SEL) (**Abb. 21, vgl. 17 und 19**). Im Wohn- und Essbereich des Erdgeschosses sind die Fensterbänke aus schwarzem Marmor sowie das Glas einer doppelflügeligen Zwischentür mit Diamantschliff authentisch überliefert (AUT) (**Abb. 22**). In

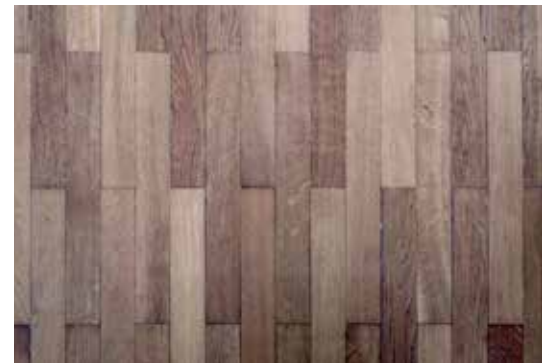
23

den Räumen des Erd- und Obergeschosses sind zudem sämtliche hölzerne, englisch verlegte Parkettböden aus der Bauzeit überliefert (AUT, CHA) (**Abb. 23**). Im Dachgeschoss zeugt ein authentisch erhaltener, einfach stehender Stuhl aus lackiertem Nadelholz von der noch traditionellen Handwerkskunst der Bauzeit (AUT, CHA). Auch im nahezu ebenerdigen Kellergeschoss sind einige bauzeitliche Holzbrettertüren mit Beschlägen sowie der zeittypische gewalzte Betonboden überliefert (AUT, CHA) (**Abb. 24**).

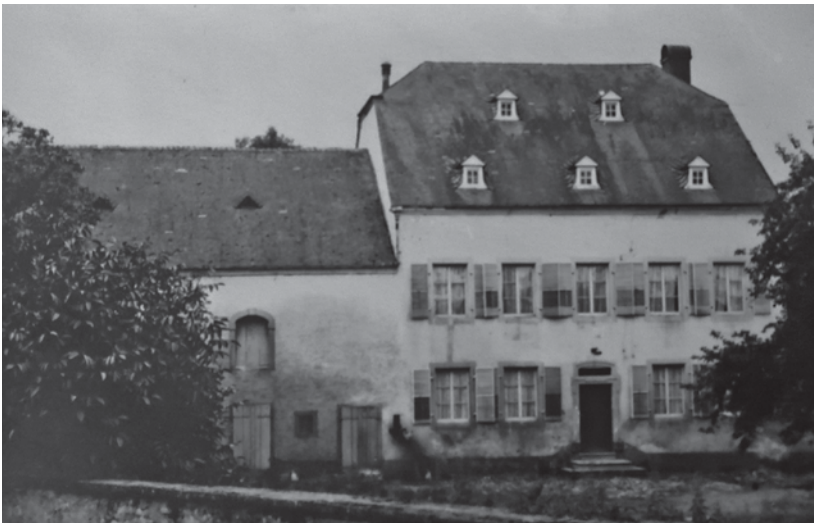
3

▶ **Umbau zum heutigen Erscheinungsbild, Anfang des 20. Jahrhunderts**  
Anonym, o. T., [Fotografische Aufnahme], Gemeindearchiv Lintgen, Lintgen, o. J.

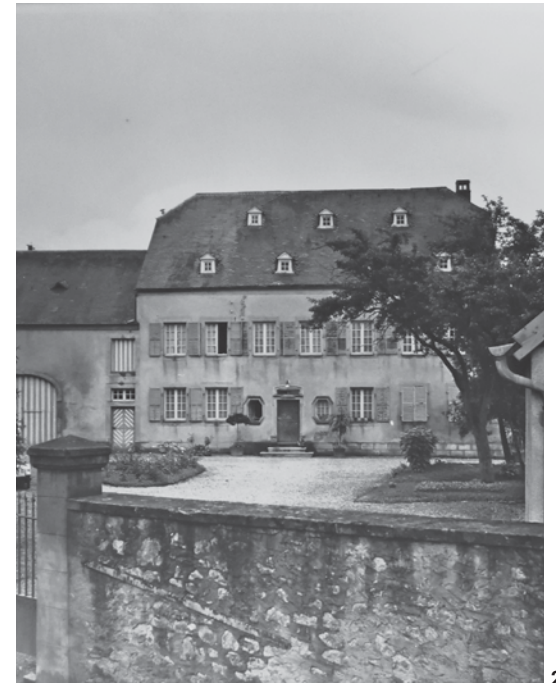
2

▲ **Die ursprünglich fünfschichtige Hauptfassade, vor 1900**  
Anonym, o. T., [Fotografische Aufnahme], Gemeindearchiv Lintgen, Lintgen, o. J.

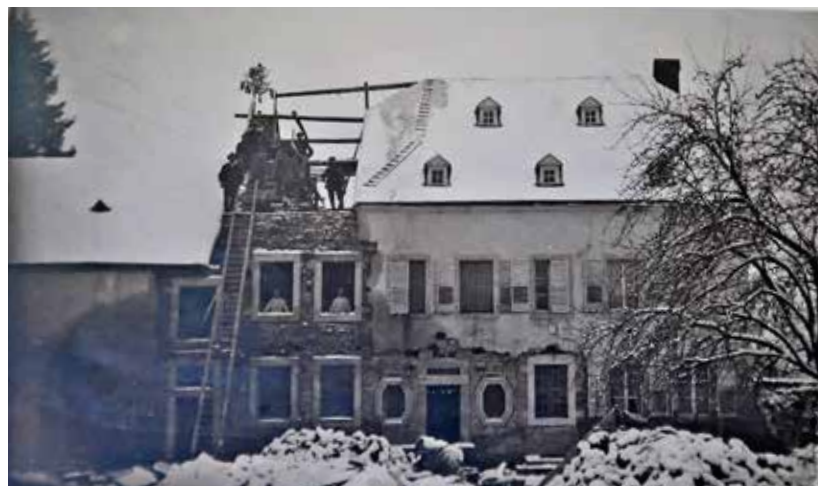
4

▲ **Das ‚Horgerhaus‘ in seiner ursprünglichen Form als Streckhof mit Nebengebäude, um die Mitte des 20. Jahrhunderts**  
Anonym, NB71/18, [Fotografische Aufnahme], Gemeindearchiv Lintgen, Lintgen, o. J.

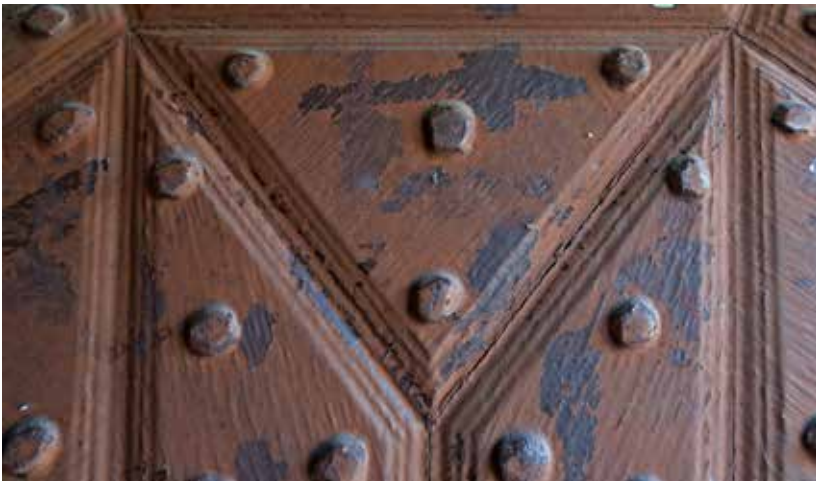
8

▲  
**Haupteingang des 'Horgerhauses' mit seiner ortstypischen Nageltür, 1983**  
 Err, Antoine; Dumont, Ferd, *Neeldier. 587 41-14-1*, [Fotografische Aufnahme], Service des sites et monuments nationaux, Türeninventar, Lintgen, 1983.

aus einer späteren Zeit stammen. Eine heute seltene Nageltür verschließt den Zutritt zum Innenraum (AUT, SEL, CHA). Hier ist davon auszugehen, dass es sich um eine Anfertigung der sogenannten ‚Clautercher‘, der lokalen Nagelschmiede, handelt (OLT, SOH) (Abb. 8).<sup>9</sup> Alle Fenster werden zeit-typisch für den Klassizismus durch gefaste Sandsteingewände mit geradem Sturz eingefasst; eingelassene Metallkloben deuten auch heute noch auf die bereits beim ursprünglichen Bau vorhandenen Klappläden hin (AUT, CHA).<sup>10</sup> An der fast komplett durch die ehemalige Scheune verdeckten Ost-seite sind, gleich der Westseite, zwei kleine sandsteingerahmte Öffnungen zur Belichtung des Dachgeschosses zu erkennen (Abb. 9). Die Rückseite des Wohnhauses präsentiert sich vierachsig und wird, mit Ausnahme eines breiteren Fensters im Erdgeschoss, durch die gleichen Fenster-gewände wie jene der Nordseite gegliedert (AUT, CHA). Zusätzlich sind hier Klappläden aus Holz und Metall erhalten.

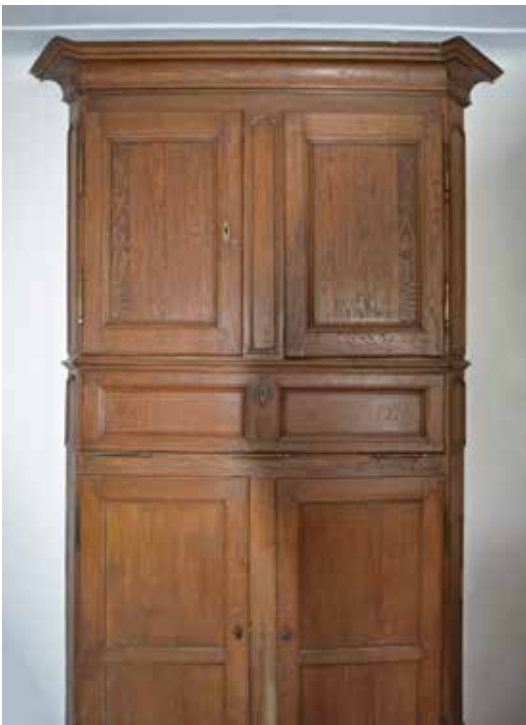
13

▲  
**Takenschrank im Erdgeschoss, 2013**  
Anonym, *Lintgen. 20, rue de l'Église*, [Fotografische Aufnahme], Service des sites et monuments nationaux, Archiv SSMN, 2014.

Die Raumaufteilung im Inneren des Haupthauses wurde im Zuge der Vergrößerung um 1900 grundlegend verändert (ENT). Das Erdgeschoss wird heute mit seinen Versammlungsräumen für öffentliche Zwecke ge-nutzt. Ein breiter, halbhoch holzvertäfelter Flurbereich mit herrschaft-lich anmutender Treppe verbindet das Erdgeschoss mit der teilweise galerieartig daherkommenden oberen Etage und ist mit Holzbalkendecken ausgestattet (AUT, CHA) (Abb. 10 und 11). An der historistischen, viertelge-wundenen Holztreppe mit Zwischenpodest sind flache Geländerstäbe, ein abgerundeter Holzhandlauf sowie ein ausschwingender Treppenpfosten auszumachen (AUT, CHA, ENT) (Abb. 12, vgl. Abb. 10). Die Treppenwangen wurden zusätzlich seitlich mit volutenartig auslaufenden Kassettierungen versehen. In den Räumen des Erdgeschosses, wo auch ein Takenschrank mit verkröpfter Verdachung überliefert ist, sind verschiedenartig ausgeführte Stuckdecken erhalten; sowohl historistisch geometrische als auch profi-lierte Stuckbahnen lassen sich hier vorfinden (AUT, CHA, ENT) (Abb. 13). Die Türen sowie der Travertinboden des Flurs stammen indes aus einer

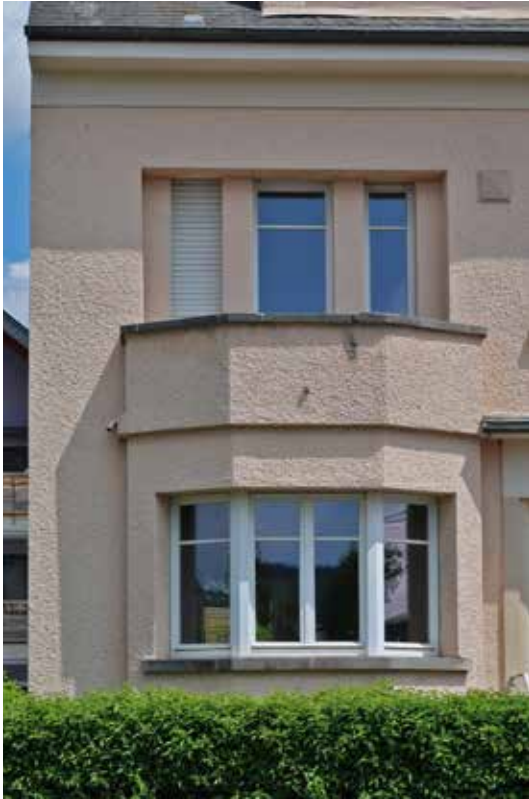
4

Der linken Achse des Erdgeschosses ist ein Standerker vorgesetzt, der mit einer jüngeren dreibahnigen Fensterfront aus Holz und einer kalksteinernen Fensterbank versehen wurde (AUT, CHA) (**Abb. 4**). Auf Obergeschosshöhe schließt der Erker mit einem schmalen Balkon ab (AUT, CHA). Dessen Brüstung wird dabei durch einen leichten Versprung nach vorne markiert. Im Gegensatz dazu werden beide Fensteröffnungen der oberen Etage durch eine nach hinten verspringende Fassade rahmend hervorgehoben. Zusätzlich befindet sich mittig dieser Ebene eine Kartusche in Pyramidenform. Die Hauptfassade schließt nach oben hin mit einer glatt verputzten und sich somit vom Rauputz der restlichen Fläche absetzenden Betontraufe ab (AUT, CHA). Mittig des Krüppelwalmdachs, das in englischer Manier mit Schiefer gedeckt wurde, befindet sich eine breit angelegte Walmdachgaube mit verzierender Dachbekrönung (AUT, CHA) (**Abb. 5 und 6**). Die beiden hochrechteckigen kleineren Fenster werden, gleich der Öffnungen des Obergeschosses, von einem leichten Versprung gerahmt.

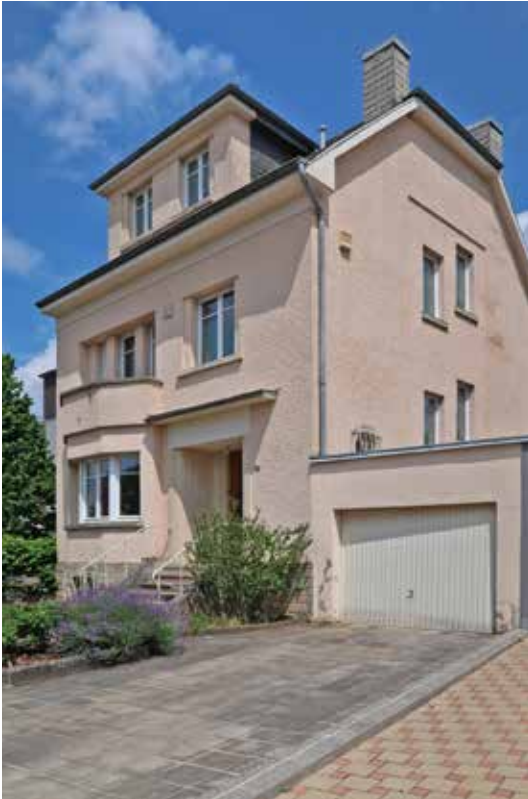
7

Die gen Süden ausgerichtete Fassade, deren unterer Bereich durch den Garagenanbau verdeckt wird, verrät aufgrund ihrer Gestaltung, wo sich das Treppenhaus im Inneren befindet (AUT, CHA) (**Abb. 7**). Auf beiden
