Inventar der Baukultur im  
Großherzogtum Luxemburg

**LINTGEN**

# NATIONALE INVENTARISIERUNG DER BAUKULTUR IM GROSSHERZOGTUM LUXEMBURG

# LINTGEN

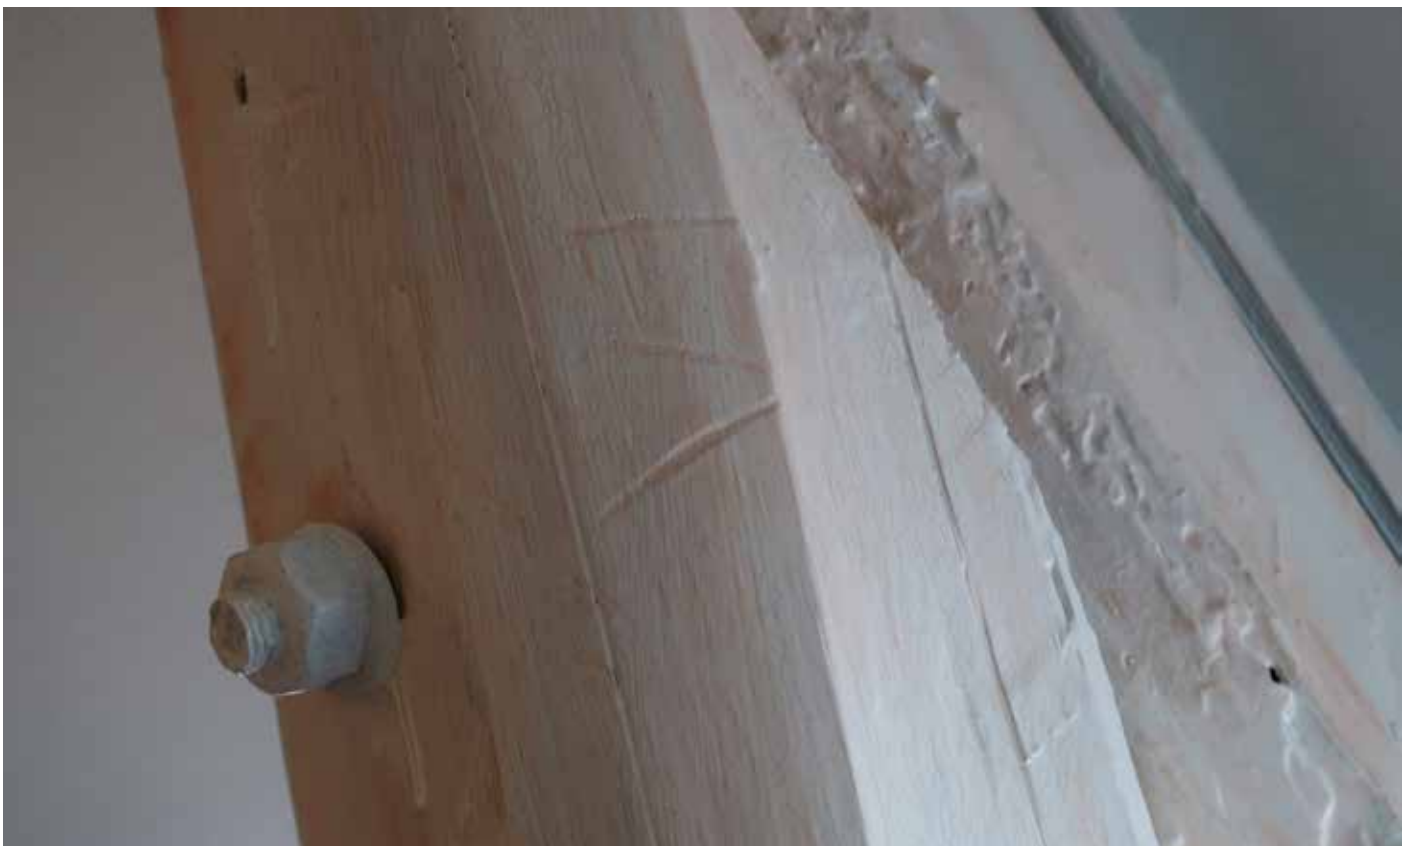
12

im Laufe der Zeit einige Elemente ausgetauscht oder umgeändert, was den Wert des Hauses jedoch keineswegs schmälert, da dies als Teil der Entwicklungsgeschichte identifiziert werden kann (AUT, CHA, ENT). So wurde der Boden des Flurs vermutlich in den 1950er-Jahren mit braunen, gelben und grauen Cerabati-Fliesen in einem eher ungewöhnlichen Muster ausgelegt (**Abb. 11**). Im Obergeschoss sind sowohl der Dielenboden als auch alle Türen aus Fichtenholz überliefert (AUT, CHA). Die Dachkonstruktion mit bauzeitlich erhaltenen Holznägeln liegt trotz Ausbau dieses Geschosses frei (AUT, CHA). Einige Verbindungen der Weichhölzer wurden nachträglich zusätzlich mit Metallschraubenfixierungen verstärkt (**Abb. 12**).

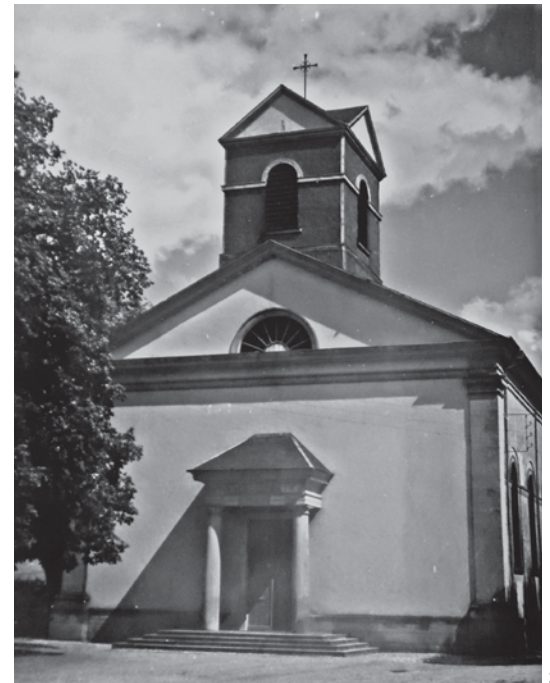
3

▲  
**Westseite der Kirche mit der ursprünglichen Ausformung des Dachreiters, vor 1958**  
 Anonym, o. T., [Fotografische Aufnahme], Gemeindearchiv Lintgen, Lintgen, o. J.

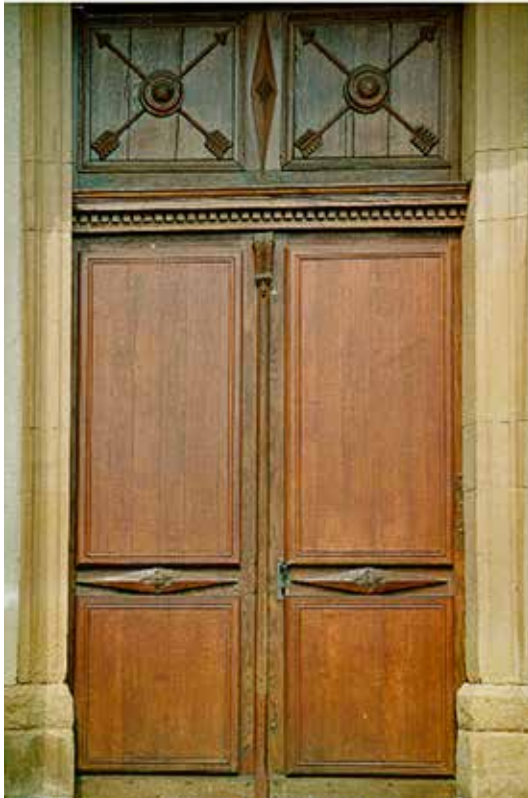
7

Kreuzes durchbrochen wird (AUT, CHA) (Abb. 7). Eine stehende, länglich gezogene Raute trennt beide Felder voneinander und befindet sich auf einer Linie mit dem Mittelpfosten, der oben mit einem eingerollten Akanthusblatt endet. Die beiden Türflügel zeigen neben profilierten Kassettierungen horizontale Rauten mit Verzierungen in Blütenoptik auf Höhe der neueren Türklinke. Auf Dachgeschossebene befindet sich inmitten des Giebelfeldes ein halbkreisförmiges und mit Sandstein gerahmtes Bleiglasfenster mit dem Christusmonogramm ‚IHS‘ (Abb. 8). Unmittelbar über der Westseite ist der um 1960 erhöhte und komplett in Kupferblech verkleidete Dachreiter mit quadratischer Basis sichtbar, der im Inneren zwei gegossene automatisierte Glocken aus den 1930er-Jahren

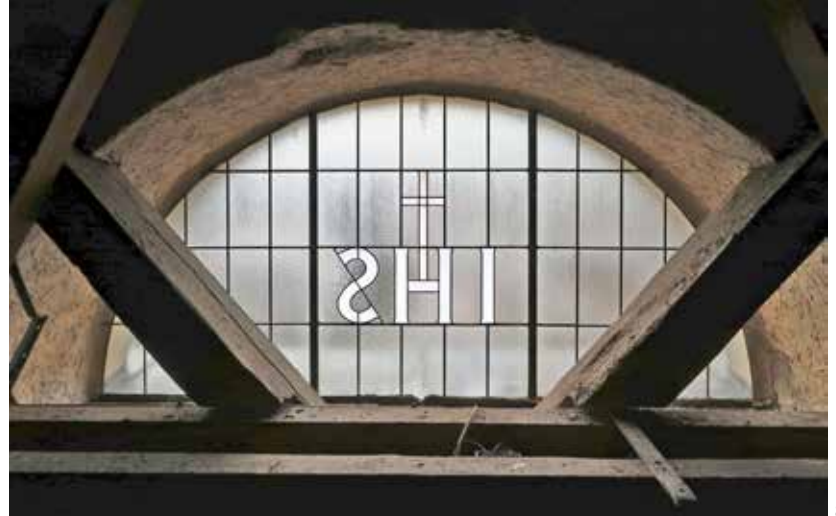
8

◀ **Nahaufnahme der zweiflügeligen Hauptingangstür, 1995**  
 Err, Antoine; Dumont, Ferd,  
*Direct. Emp. Restau. L. Phil.*  
 2338 70-8-2, [Fotografische Aufnahme], Service des sites et monuments nationaux, Türeninventar, Lintgen, 1995.

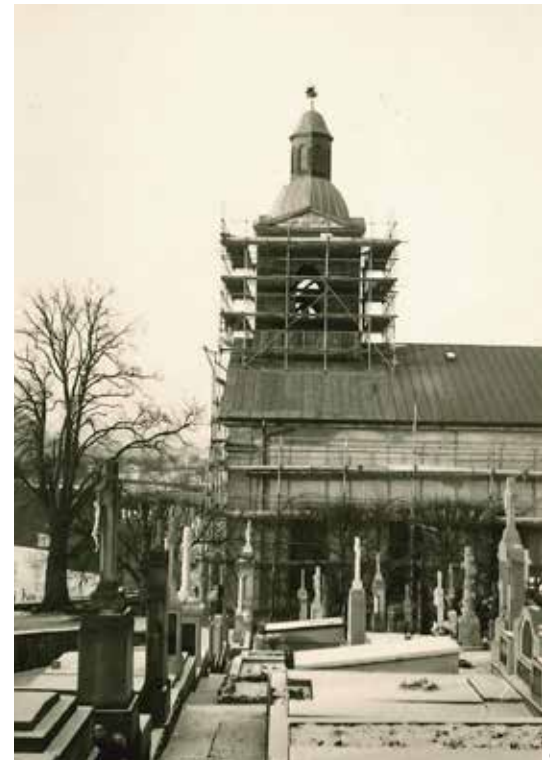
9

▲ **Momentaufnahme der Renovierungsarbeiten, 1958**  
 Anonym, o. T., [Fotografische Aufnahme], Privatsammlung Antoine Gruber, Lintgen, 1958.

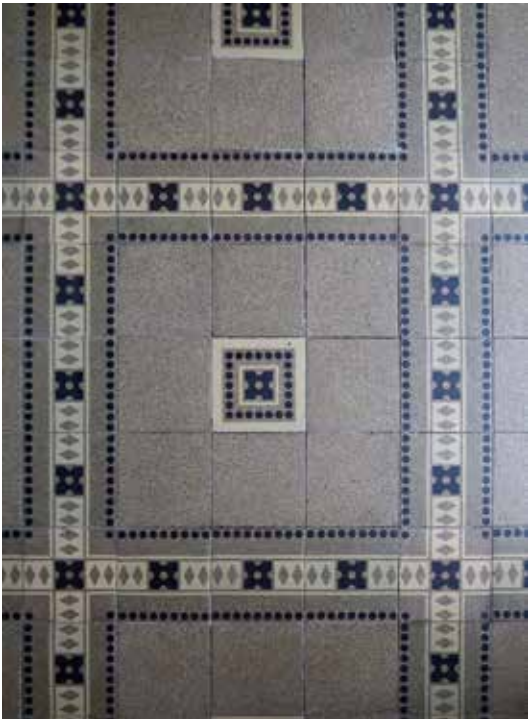
16

Betritt man das Innere der Kirche, so befindet man sich zunächst in einem kleineren Holzvertäfelten Vorraum, dessen Boden mit Fliesen ausgelegt wurde, die mit ausschmückenden Streifen quadratische Muster ergeben (**Abb. 16**). Sie gehen auf eine Umbauphase im Jahr 1924 zurück, als der gesamte Boden des Kirchenmittelgangs nach diesem klar gliedernden Prinzip gestaltet wurde (CHA, ENT).<sup>12</sup> An der linken Wand des Vorraums wurde ein massives Kruzifix im Dreinageltypus befestigt, das laut mündlicher Auskunft vor Ort aus der abgebrochenen Wegkapelle des sogenannten ‚Thys‘-Hauses geborgen wurde (SOH, ENT) (**Abb. 17**).<sup>13</sup> Eine zweiflügelige kassettierte Holztür mit horizontal unterteilten Glasfeldern führt in das imposante, als Saal konzipierte Langhaus (AUT, CHA) (**Abb. 18**). Der vorher mit Travertin ausgelegte Boden wurde hier in den 1990er-Jahren durch rechteckige Platten aus Ernzerer Naturstein ersetzt.<sup>14</sup> Die abgehangene Decke aus der Mitte des 20. Jahrhunderts greift mit ihren mehrfach profilierten, quadratischen Kassettierungen die Formensprache der Fliesen des Vorraums auf (ENT) (**Abb. 19**).<sup>15</sup> Hochwertige polygonale Decken- und Pendellampen aus Messing mit Antikglaseinsätzen der Würzburger Lampenmanufaktur Rothkegel bringen seit 1995 Licht in den recht dunklen Innenraum.<sup>16</sup> Rechts neben dem Vorraum befindet sich eine Gebetsnische, die der Heiligen Fatima gewidmet ist.<sup>17</sup> Links neben dem Vorraum stehen zwei Beichtstühle mit reich verzierenden Schnitzereien, die möglicherweise als Überbleibsel des ursprünglichen Kirchenmobiliars erhalten sind. Je sechs pilasterartige Wandvorlagerungen mit dorisch anmutenden Kapitellen und unmittelbar darüber ansetzendem profiliertem Gesims gliedern die Seitenwände optisch und zeittypisch mit klaren Linien (AUT, CHA) (**Abb. 20**). Der Kreuzweg in Form von halbplastisch ausgeformten Reliefs wurde vom Bildhauer Emile Hulten aus Esch-Alzette gefertigt und im Zuge der Renovierungsarbeiten der 1960er-Jahre angebracht (AUT, ENT).<sup>18</sup>

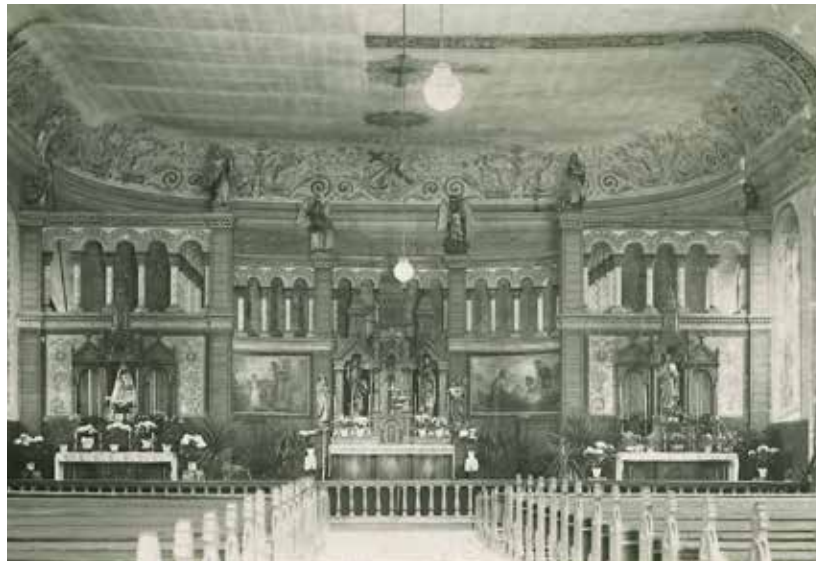
◀  
Historische Aufnahme des Innenraums mit Wandmalereien des Künstlers Johann Neumann, nach 1938

Zahnfries befindet (AUT, CHA). Die rundbogigen Arkadenöffnungen ruhen hier auf Säulen mit korinthischen Kapitellen. In den 1930er-Jahren präsentierte sich der Chorbereich mit reich verzierenden Wandmalereien, die vom Künstler Johann Neumann aus Ettelbrück ausgeführt wurden, jedoch bei der Renovierung in den 1960er-Jahren zugunsten einer reduzierteren Ausstattung weichen mussten (**Abb. 25 und 26**).<sup>21</sup>

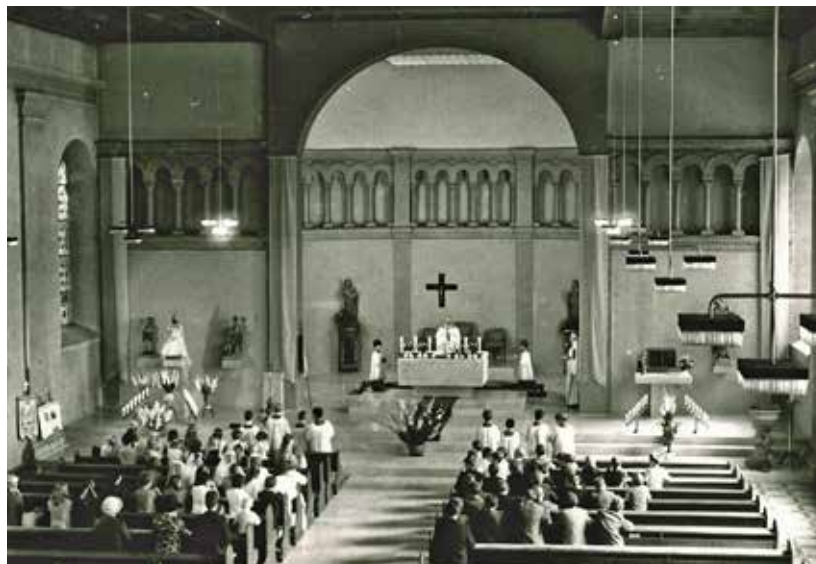
26

◀  
Innenraum nach den Umbauarbeiten, 1964  
Anonym, o. T.,  
[Fotografische Aufnahme],  
Privatsammlung Antoine Gruber, Lintgen, 1964.

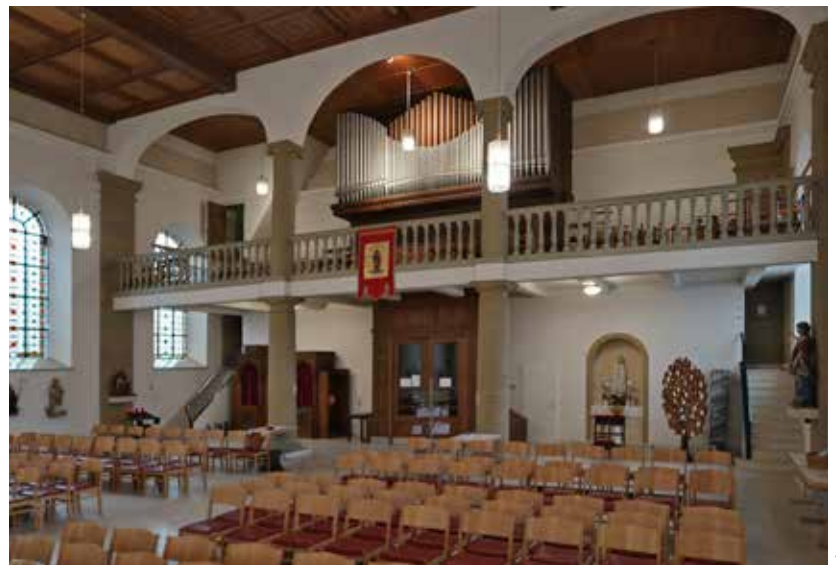
29

Zwei Betontreppen mit Metallgeländer in den hinteren Ecken führen hinauf zur mit Holzdielenboden ausgelegten, 1922 erneuerten Empore (AUT, CHA) (**Abb. 29**). Sie wird von zwei massiven dorischen sandsteinernen Säulen mit angebrachten Weihwasserbehältern aus schwarzem Marmor getragen, auf denen im Obergeschoss jeweils eine ionische Säule thront (AUT, ENT).<sup>26</sup> Hier befindet sich auch die ältere der beiden Orgeln, die 1952 in der ortsansässigen Manufacture d'orgues luxembourgeoise G. Haupt gefertigt wurde (AUT, AIW, SOH).<sup>27</sup> Eine erhöhte Holzbrettertür verschafft Zugang zum Dachraum der Kirche, in dem sich die beiden bereits erwähnten elektrisch betriebenen Glocken befinden (AUT, ENT) (**Abb. 30 und 31**).

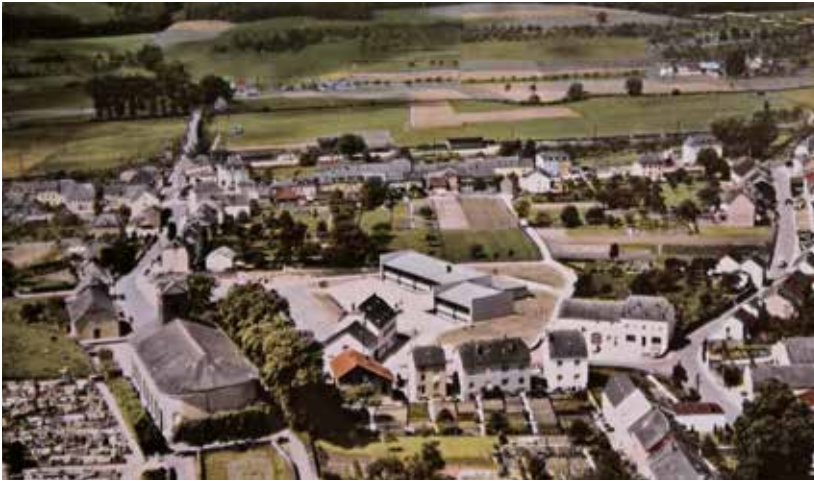
34

Östlich hinter der Kirche befinden sich die Überreste der Umfassungsmauern des ehemaligen Pfarrgartens, der – wie bereits erwähnt – aufgrund der Bemühungen von Pfarrer Heuardt erhalten blieb (SOH) (Abb. 34).<sup>29</sup> Die Mauer besteht aus zwei etwa hüfthohen Teilen und wurde aus bossierten Sandsteinquadern erbaut. Eine Öffnung im nördlichen Mauerteil ermöglicht den Zugang zum angrenzenden Schulgelände. An der zur Kirche gewandten Seite wird ein weiterer Zugang von zwei etwa zwei Meter hohen Pfeilern gerahmt (AUT, CHA) (Abb. 35). Diese wurden aus massiveren Sandsteinquadern gefertigt, weisen einen leicht größeren Sockel auf und schließen mit einem konkav profilierten Kapitell und pyramidal zulaufender Bekrönung ab. An ihren Ostseiten sind eine Einkerbung und Teile von Scharnieren zu erkennen, die auf ein ehemaliges schmiedeeisernes Eingangstor hinweisen. Eine Besonderheit stellt ein authentisch überlieferter sandsteiner Grabstein dar, der neben einem der Pfeiler eingemauert wurde (AUT, GAT, CHA, SOK, BTY) (Abb. 36). Im Querbalken der nunmehr angedeuteten Kreuzform steht das Christusmonogramm ‚IHS‘ geschrieben, wobei ein lateinisches Kreuz an den breit ausgeführten Buchstaben ‚H‘ angrenzt. Unter dem Kreuz ist ein Herz mit drei Schwertern abgebildet (AUT, CHA). Am Schaft wurde folgende Inschrift eingraviert: ‚OBIIT/ MATIAS/ KREMER‘.<sup>30</sup>

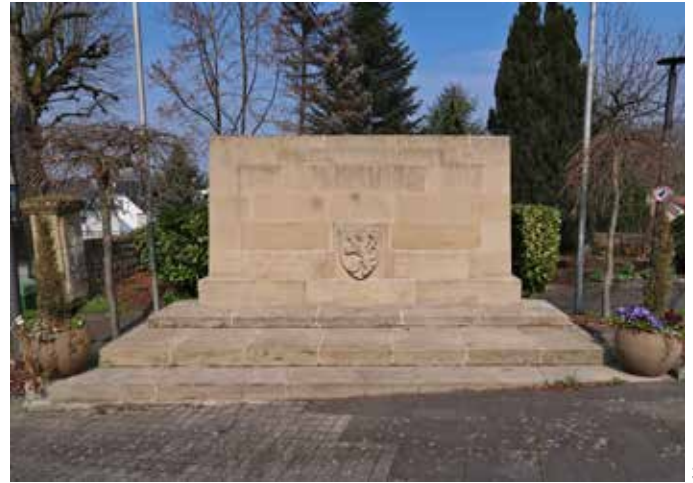
39

Es handelt sich bei dem Monument um ein aus Sandsteinquadern gemauertes Kleindenkmal mit wandähnlichem Aufbau, das auf einem Podest aus drei pyramidal zulaufenden Stufen steht (AUT, CHA) (Abb. 39).<sup>33</sup> Die Wand, die sich über einem hervorstehenden Sockel erhebt, weist einen sich nach oben hin verjüngenden Aufbau auf. Umgeben von den Namen der 24 Personen, die den Krieg mit ihrem Leben bezahlten, befindet sich mittig ein hervorstehender Steinquader mit halbplastisch ausgeformtem Relief (ERI, SOH).<sup>34</sup> Das hier abgebildete Wappen zeigt den sogenannten ‚Roude Léiw‘, der in Bezug auf den Zweiten Weltkrieg symbolhaft für den Widerstand gegen die Besatzungsmächte steht (AUT, CHA). Alle Schriftzüge, sowohl die jeweiligen Namen als auch die größere Überschrift ‚PRO PATRIA | 1940-1945‘, wurden in die Fläche hineingemeißelt. Die Rückseite des Monuments verblieb, wie man es vom einstigen Standort bereits vermutet, unbearbeitet. Rechts neben dem Monument befindet sich ein kreisrunder scharrierter Sandsteinsockel, der mit Metallplatte und mittigem Kugelaufsatz versehen wurde (AUT, CHA) (Abb. 40). Es handelt sich hierbei um die sogenannte ‚Ewige Flamme‘, die auch schon am früheren Standort an der Route de Fischbach auszumachen war (SOK).<sup>35</sup>

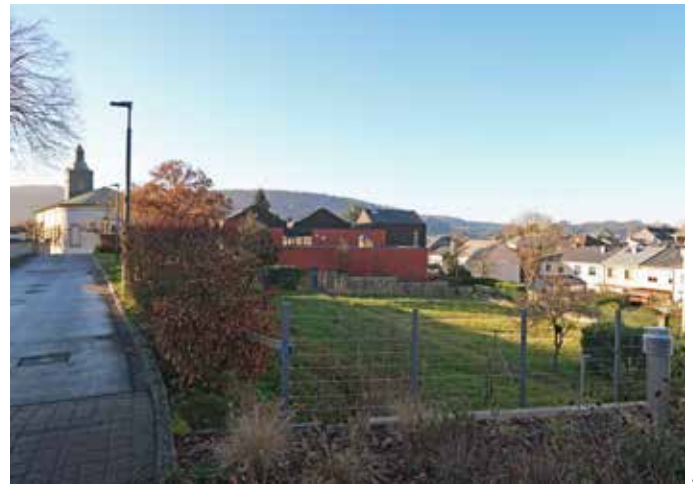
41

Etwa 60 Meter östlich der Kirche befindet sich der ehemalige Friedhof (GAT, SOK, BTY) (Abb. 41).<sup>36</sup> Bereits auf der Ferraris-Karte von 1778 ist entlang dieses Geländes ein Pfad verzeichnet.<sup>37</sup> Auch heute leitet, ausgehend vom jetzigen Friedhofsgelände, ein Weg entlang einer bis zu zwei Meter hohen Umfassungsmauer vorbei an dem ehemaligen Pfarrhaus zur Route de Fischbach hinab (AUT, CHA) (Abb. 42). An dieser Mauer ist ein historisches Grabkreuz überliefert, das zu den schützenswerten Bestandteilen des Kirchenensembles zu zählen ist (AUT, GAT, CHA, SOK, BTY) (Abb. 43).

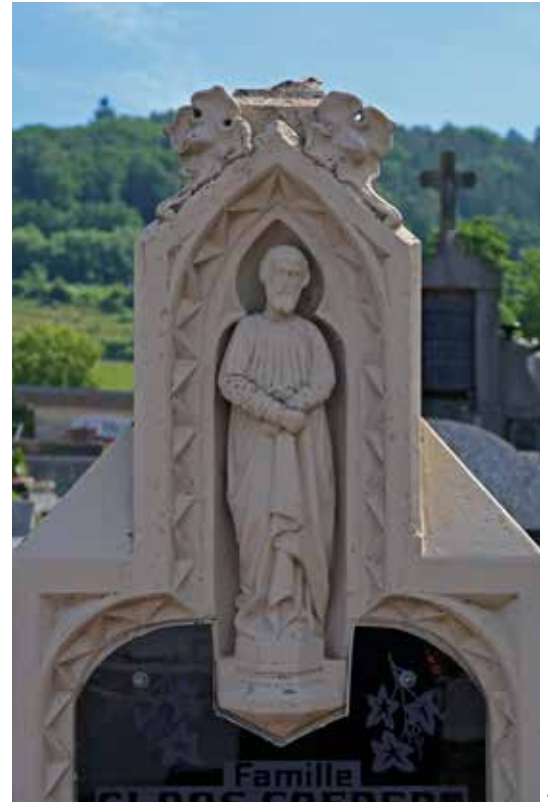
49

Zu den ältesten Kleindenkmälern zählen die aus Sandstein gefertigte Stelengräber. Besonders erwähnenswert sind hier zwei vom Bildhauer Hansen aus Mersch gefertigte historistische hochrechteckige Kleindenkmale, von denen eines vollständig erhalten ist (AUT, GAT, CHA, BTY). Dieses ist laut Inschrift auf das Jahr 1884 zu datieren. Die zentrale Grabinschrift wird von einem neogotischen profilierten Spitzbogenrelief umrahmt, in dessen Giebel ein Vierpassmotiv mit achtblättriger Blüte – die wiederum auf zwei weiteren Spitzbögen ruht – eingearbeitet wurde (AUT, CHA). Das Inschriftenfeld wird seitlich von zwei Strebepfeilern gestützt, die ebenfalls mit einem dekorativen Spitzbogenrelief verziert sind, und schließt mit einem mehrfach profilierten Giebel mit zusätzlichem Ranken- und Blumendekor ab. Die Stele wird von einem sandsteinernen Kreuz mit Jesusfigur und ‚INRI‘-Inschrift bekrönt. Obwohl das Kreuz bei dem anderen Stelengrab des Bildhauer Hansen nicht überliefert ist, ist das Grabmal trotzdem als für die Entstehungszeit exemplarisch anzusehen. Die historistische Ausformung des die Inschrift umfassenden Schulterbogens sowie die darüber platzierte spitzbogige Nische mit männlicher Heiligenfigur sind Ausdruck der für die Zeit charakteristischen Formgebung dieses Grabtypus (AUT, CHA) (**Abb. 49**).

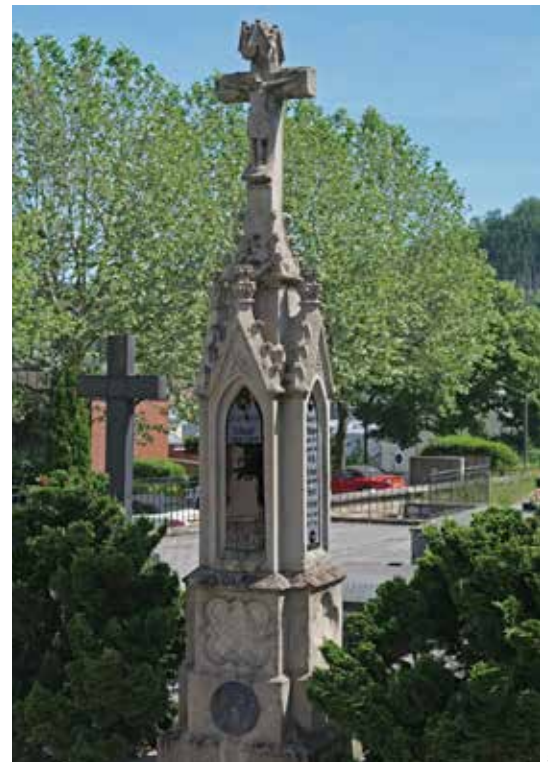
50

Am östlichen Rand des ältesten Friedhofsabschnitts steht ein reich dekoriertes Sandsteingrabmal in Form eines Pfeilers, der einen quadratischen Grundriss aufweist (**Abb. 50**). Im Sockel der Grabstätte ist der Name der Steinmetze – hier die Gebrüder Haal aus Grevenmacher – eingearbeitet. Der Pfeiler ist ein typisches Exemplar eines neogotischen Grabmals aus dem ersten Jahrzehnt des 20. Jahrhunderts, das an allen vier Seiten die gleiche Gestaltung aufweist (AUT, GAT, CHA, BTY).<sup>50</sup> Am unteren Teil der Vorderseite wurde zusätzlich ein metallenes Medaillon mit dem Haupt der Gottesmutter Maria angebracht. Darüber rahmt ein

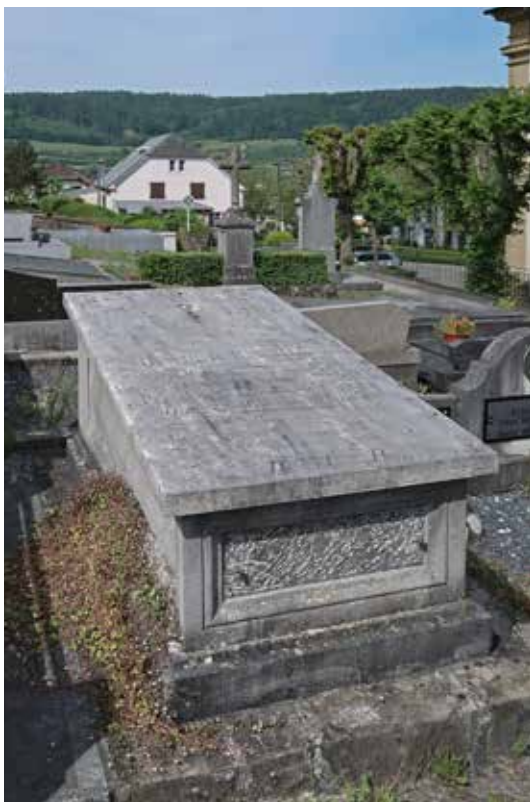
51

Am südlichen Rand des Friedhofs befindet sich ein weiteres Pfeilergrab, das in seiner Form und Materialität durchaus als repräsentativ für seine Entstehungszeit im ersten Viertel des 20. Jahrhunderts gelten kann (AUT, GAT, CHA, BTY) (**Abb. 51**). Das aus Blaustein gefertigte Kleindenkmal setzt sich aus einem schlichten Pfeiler mit rechteckigem Sockel und breit profiliertem, sich nach oben hin verjüngendem Kapitell sowie einer gefasteten Kleeblattkreuzbekrönung mit metallener Christusfigur zusammen (AUT, CHA). Die Grabschrift ist auf schwarzen Platten angebracht, die von einem konkaven Relief umrahmt werden. Einige Meter östlich befindet sich ein fast identisches Grabmal. Hier ist der Kreuzaufsatz einem Entstehungsdatum um 1917 zuzuordnen (AUT, CHA, ENT).<sup>51</sup>

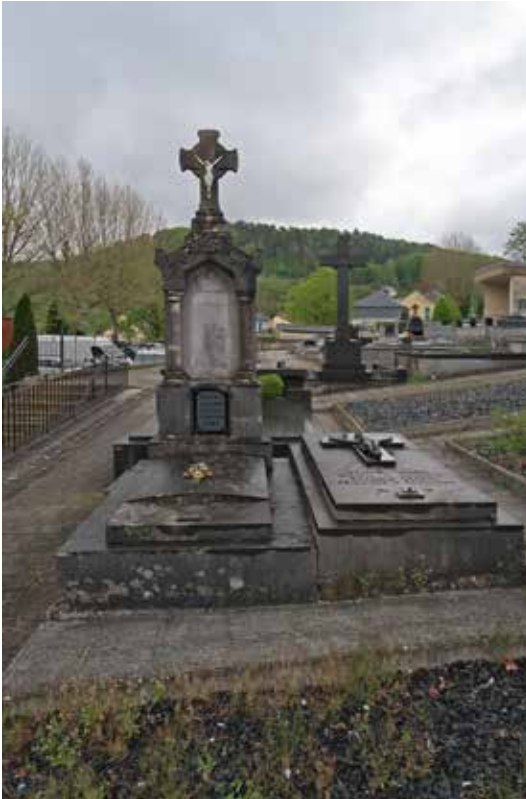
53

die in ihrer Formgebung charakteristische Exemplare dieses Grabtypus darstellen (GAT, BTY) (**Abb. 53**). Das zentrale Inschriftenfeld wird hier von zwei Säulen gerahmt, die eine giebelförmige Verdachung tragen. Letztere weist seitlich zwei flügelartige Wangen auf und ist im Giebel mit einer fünfblättrigen Blume und Blattranken verziert (AUT, CHA). Die Grabstätten schließen jeweils mit einer Scheibekreuzbekrönung mit Christusfigur aus Metall ab. Bei der östlicheren Grabstätte ist zusätzlich die bauzeitliche Grabplatte mit kreuzenden Kelchen und Priesterstola-Motiv überliefert (AUT, CHA). In der gleichen Reihe befindet sich ein weiteres Grab in schlichterer Ädikulaform ohne Kreuzbekrönung, das aus dem Jahr 1929 stammt (AUT, GAT, CHA, BTY) (**Abb. 54**). Ein doppelter gestufter rechteckiger Sockel mit abgerundeten und gefasteten Ecken bildet die Basis dieser Kleinarchitektur. Das zentrale Inschriftenfeld befindet sich in einer hochrechteckigen Nische, die von seitlichen Pilastern mit rechteckigem Grundriss und einem überdachenden geschweiften Giebel gerahmt wird. Im Giebel wurde eine heraldische Lilie – gefolgt von dem Familiennamen ‚Kintzelé-Sonntag‘ – in ein Flachrelief eingearbeitet (AUT, CHA). Das Grabmal wurde gänzlich mit einer feinen Scharrur versehen, die typisch für die Entstehungszeit und das Material Blaustein ist (AUT, CHA).

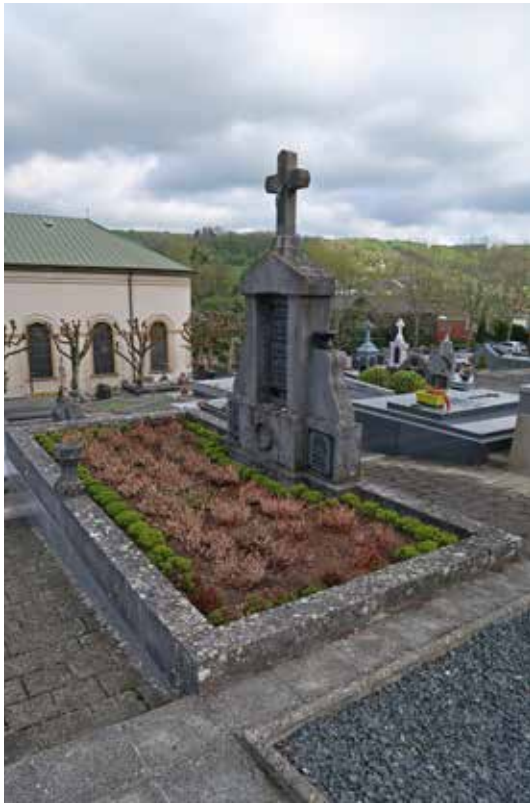
55

Ein Grab in Ädikulaform am südlichen Friedhofsrand stellt ein weiteres authentisch überliefertes Exemplar dar (GAT, BTY). Hier ist die Grabstätte mitsamt rahmender Umfassung und kelchförmigem Weihwasserbehälter aus Blaustein überliefert (AUT, CHA) (**Abb. 55**). Die Exedra wurde laut Inschrift von Guillaume Staudt aus Ettelbrück hergestellt und stammt, ihrer Gestaltungsweise nach zu urteilen, wohl aus den 1920er-Jahren (AUT, CHA). Die zentral platzierte Grabschrift befindet sich in einer Nische, die seitlich von pilasterähnlichen Elementen mit dekorativem Diamant- und Blumenrelief umrahmt wird (AUT, CHA). Unter der Nische verziert ein plastisch ausgearbeiteter Trauerkranz den Sockel. Nach

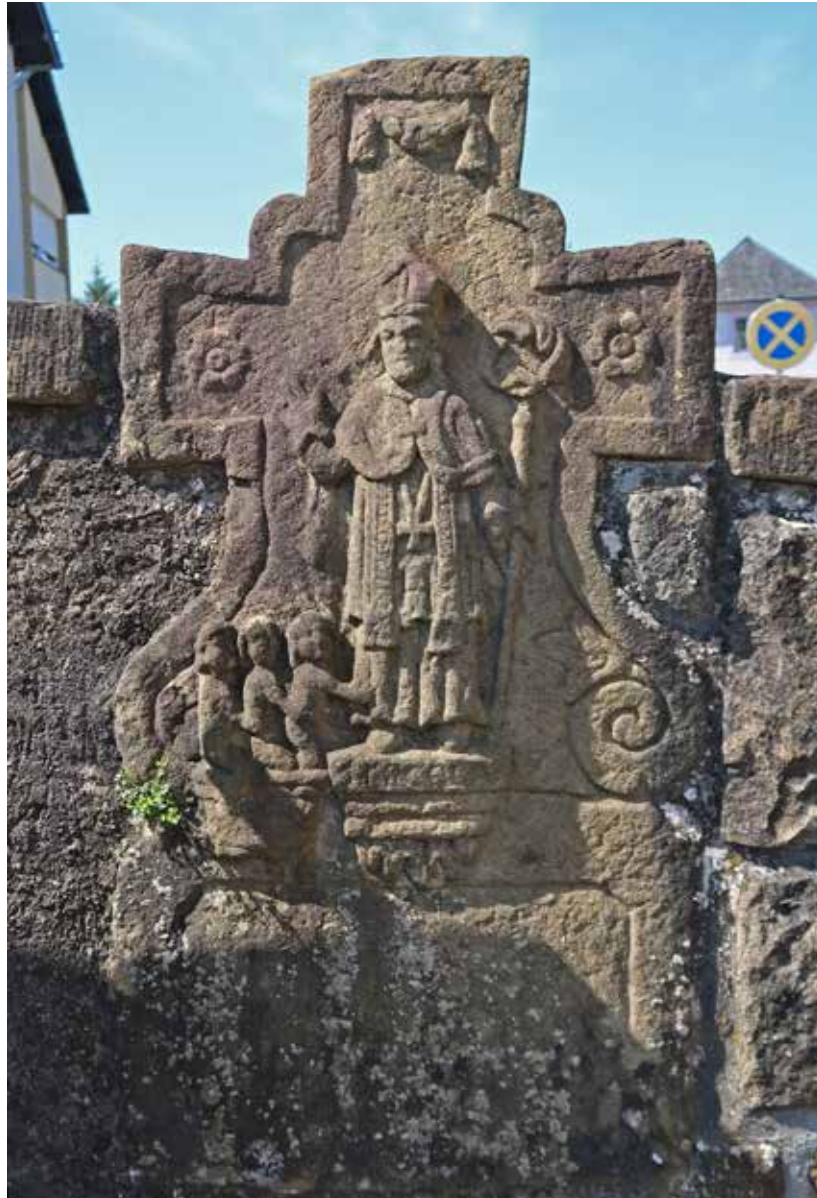
60

Eine weitere Besonderheit stellt ein im nördlichen Abschnitt dieser Mauer eingefasstes sandsteinernes Kreuz dar (AUT, GAT, CHA, BTY) (**Abb. 60**). Der obere Kreuzabschnitt mit konvexen Winkelstützen ragt aus der Mauerkrone hervor.<sup>58</sup> Zentrales Motiv ist der Heilige Nikolaus, der mit einer segnenden Geste, seiner typischen Bischofstracht sowie mit drei

von ihm erretteten Kindern zu seinen Füßen dargestellt ist.<sup>59</sup> Die Heiligenfigur und Kinder stehen jeweils auf einer Art profiliertem Podest mit dekorativem Blätterfries und stellen das Verbindungselement zwischen dem Kreuz und einer Inschriftentafel dar. Auf Letzterer kann – wegen fortgeschrittener Erosion – die Schrift nicht mehr entziffert werden, was eine klare Zuordnung des Kreuzes erschwert. Ein bei den rezenten Räumungsarbeiten abhandengekommenes Grabkreuz wies eine nahezu

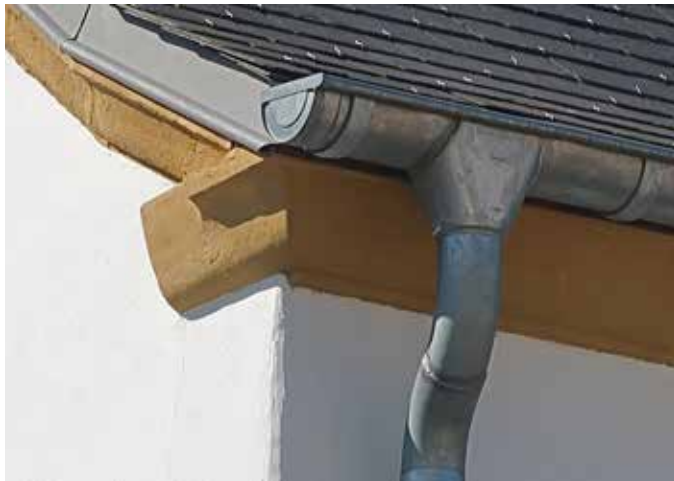
2

▼ **Zur Route de Fischbach hin ausgerichtete Rückfassade, 2000**

Heute begegnet man dem Wohnhaus über die traufständig zur Route de Fischbach orientierte Rückfassade, deren Gebäudekanten sich leicht nach oben hin verjüngen und deren in englischer Manier eingedecktes Satteldach sich über einer profilierten, eckumgreifenden Sandsteintraufe erhebt (AUT, CHA) (**Abb. 2, vgl. Titelbild**). Ursprünglich waren auf dieser Seite lediglich zwei kleinere übereinanderliegende Sandsteingewände mit innerer Fassung und geradem Sturz in der linken Achse auszumachen (AUT, CHA) (**Abb. 3**).<sup>4</sup> Erst während der Umbauarbeiten in den 2000er-Jahren wurde die Rückseite um weitere Öffnungen ergänzt, nicht zuletzt, um natürliches Licht in das Treppenhaus zu bringen.<sup>5</sup>

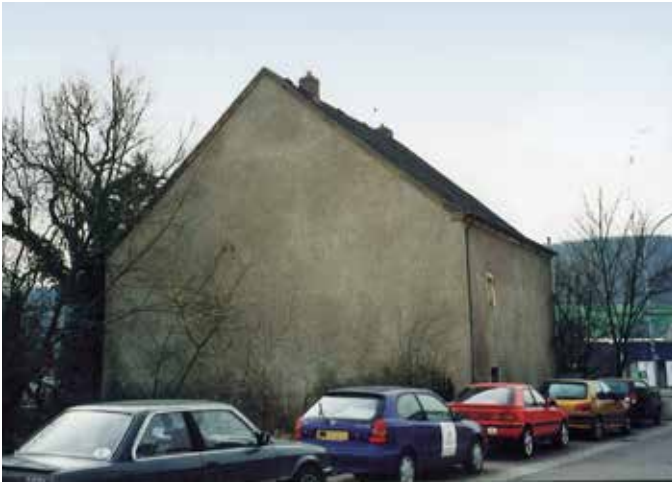
An der östlichen Giebelseite sind seit jeher keine Öffnungen auszumachen, da dort bis ungefähr 1980 die landwirtschaftlichen Nutzbauten anschlossen (Abb. 5 und 6).<sup>6</sup> Heute wird diese Seite zu einem Großteil von den neuen Nachbargebäuden verdeckt.

▲ **Geschlossene Ostseite, 2000**  
Anonym, *Lintgen. 39, rte de Diekirch*, [Fotografische Aufnahme], Service des sites et monuments nationaux, Archiv SSMN, 2000.

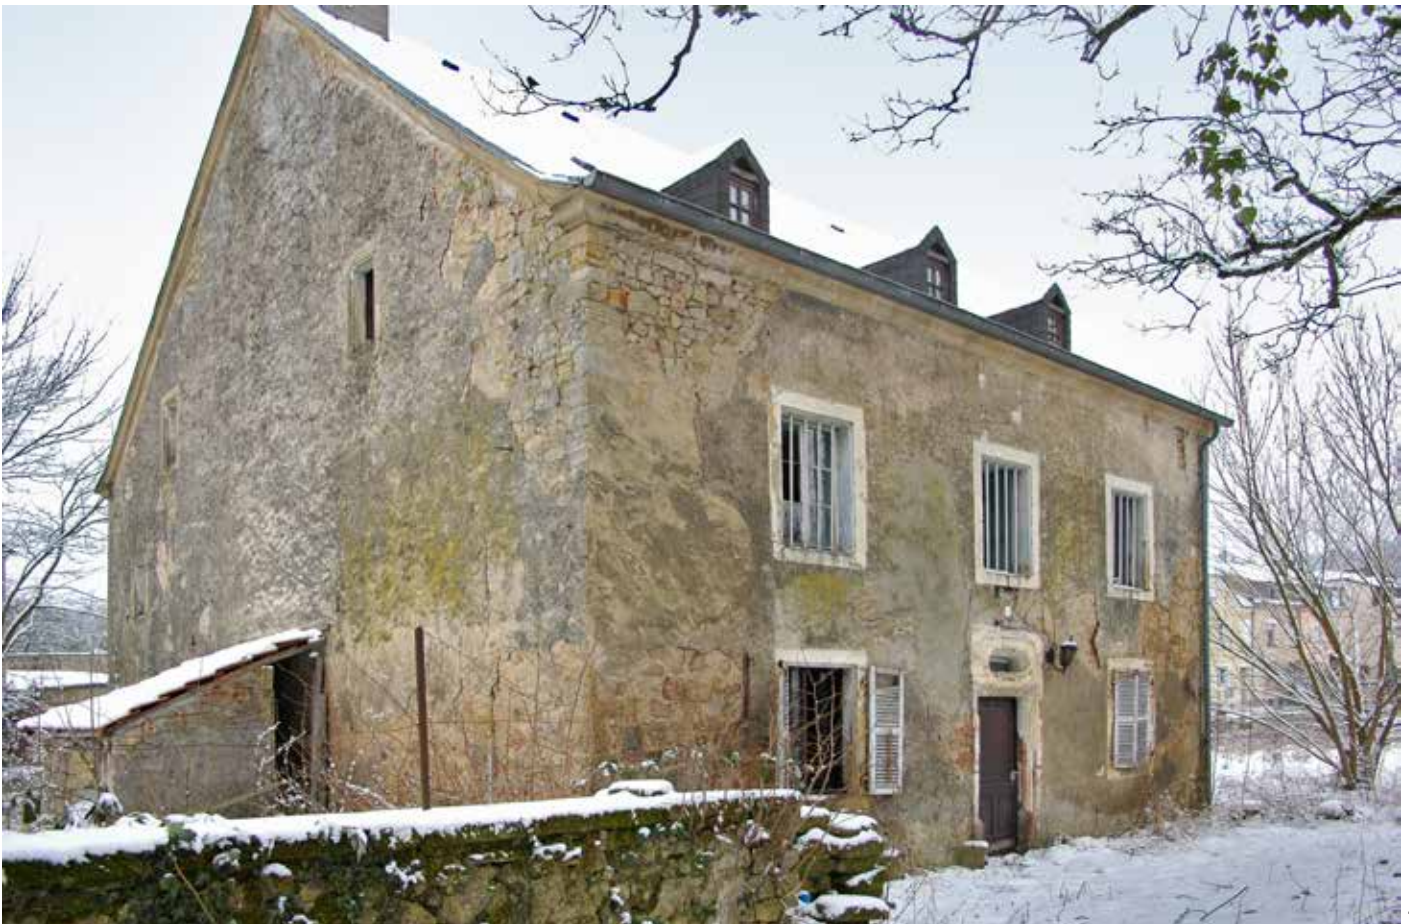
7

Vom öffentlichen Raum aus ist die ehemals zum Hofgelände ausgerichtete Hauptfassade des Wohnhauses nicht ersichtlich. Zeittypisch erstreckt sie sich über zwei Geschosse und wird durch drei Achsen mit mittig gelegenem Haupteingang im Erdgeschoss gegliedert (AUT, CHA) (Abb. 7). Eine neobarock anmutende Türreplik mit Kassettierungen in der unteren Hälfte und holzgeschnitztem Volutendekor im oberen Bereich sowie eine Türschwelle mit geprägter Metallplatte gewähren Zutritt ins Gebäudeinnere (AUT, CHA, ENT) (Abb. 8 und 9). Hauptblickfang ist hier zweifelsohne die frühbarocke Türeinfassung mit Anklängen von Spätrenaissance aus rotem Sandstein mit ihrem längsovalen Oberlicht sowie den zahlreichen markanten Profilierungen und Ohrungen, die fast identisch bei einem Bauernhof in Gosseldange zu finden ist (AUT, CHA, OLT).<sup>7</sup> Das inschriftliche Baudatum ‚1748‘ wird zu beiden Seiten

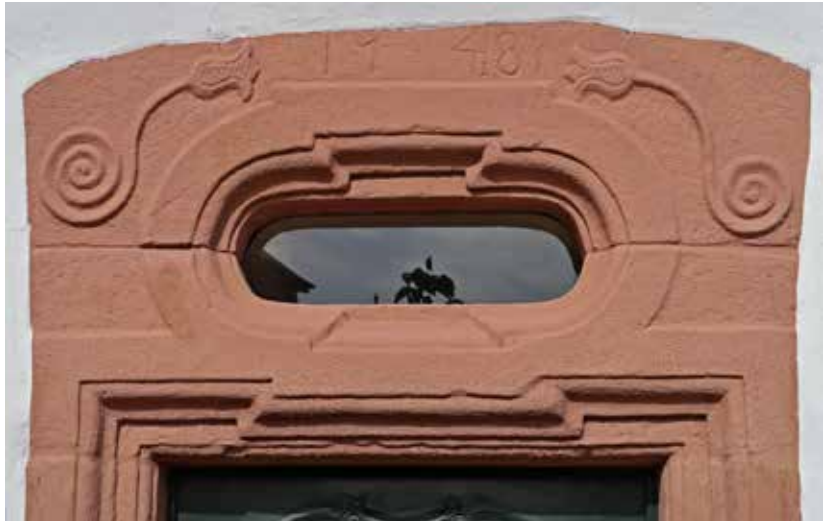
10

jeweils von einem Blumendekor mit volutenartigem Abschluss flankiert, was den handwerklich wie auch künstlerisch hochwertigen Eindruck des Sandsteingewändes unterstreicht (AUT, CHA) (**Abb. 10**). Alle hochrechteckigen Fenster werden von gelblichen Sandsteineinfassungen mit geradem Sturz gerahmt und deuten sowohl aufgrund der abweichenden Materialfarbe als auch ihrer Formgebung auf eine klassizistische Überarbeitung des Wohnhauses hin (AUT, CHA, ENT). Wie die übrigen historischen Fensteröffnungen sind auch hier innere Fasungen auszumachen, die auf die zeitweilige Existenz von Klappläden hindeuten (**Abb. 11**).<sup>8</sup> Die profilierte Traufe präsentiert sich identisch zur gegenüberliegenden Seite eckumgreifend und wurde aus Sandstein gefertigt (AUT, CHA).

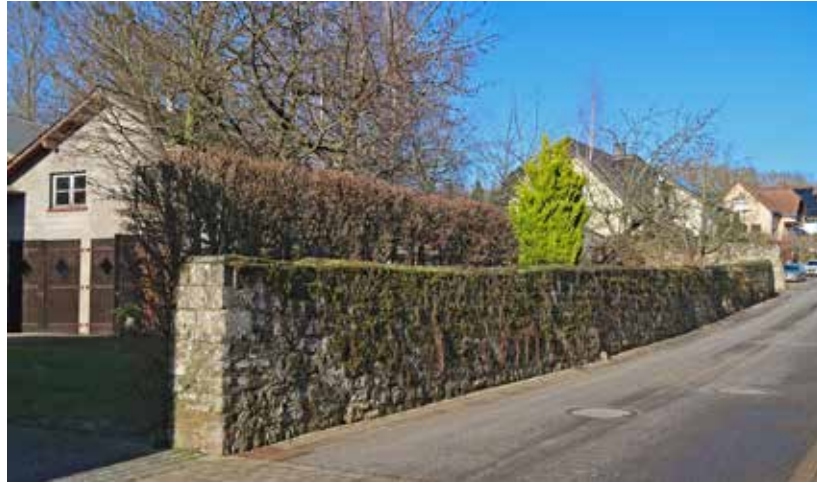
1

Im historischen Ortskern von Lintgen, genauer an der Mündung der Rue de la Bergerie in die Route de Fischbach, liegt der heute noch landwirtschaftlich genutzte Bauernhof ‚A Möllesch‘, der laut Inschrift im Jahr 1759 erbaut wurde (AUT, GAT, CHA, SOH).<sup>1</sup> Sowohl auf der 1778 fertiggestellten Ferraris-Karte als auch auf dem Urkataster sind an dieser Stelle bereits Strukturen zu erkennen, die mit der heutigen Ausrichtung des barock anmutenden Gebäudes übereinstimmen.<sup>2</sup> Auf beiden historischen Karten sind zusätzlich an der Stelle des heutigen Vorhofs Nebenbauten zu verzeichnen; das kleine, rechtwinklig stehende Ökonomiegebäude auf dem Urkataster wurde erst in der ersten Hälfte des 20. Jahrhunderts abgebrochen.<sup>3</sup> Heute präsentiert sich das Anwesen zur Route de Fischbach hin als historischer Streckhof, der an seiner Rückseite durch mehrere Anbauten eine Hofsituation bildet (BTY). Das weit in die Rue de la Bergerie ragende Grundstück wird hier durch eine imposante Mauer aus Sandsteinquadern vom öffentlichen Raum getrennt (**Abb. 1**).

► **Blick auf die imposante Sandsteinmauer ohne Bewuchs, um 1900**  
Anonym, *Lintgen. Partie du village*, [Postkarte], hrsg. von P. Houstraas, Privatsammlung Antoine Gruber, Luxemburg und Metz, o. J.

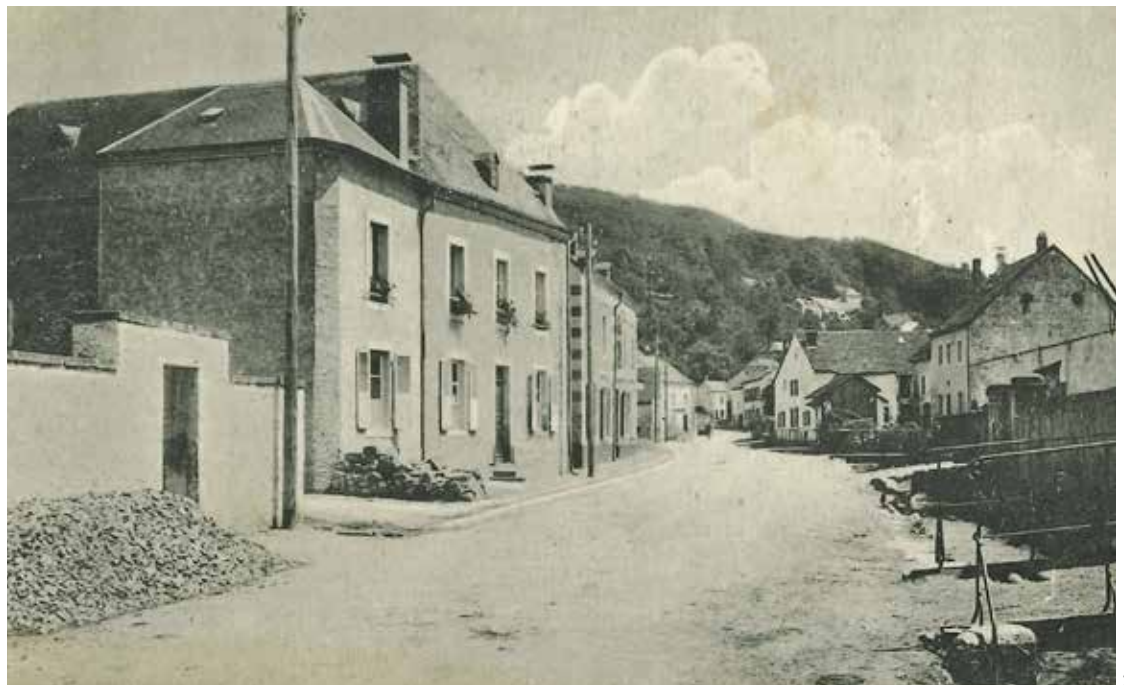
2

Die Hauptfassade des Bauernhofs blickt auf das topografisch erhöhte Kirchenareal. Ein großzügiger gepflasterter Vorhof trennt den Streckhof, der sich aus einem zweigeschossigen Wohnhaus und links anschließendem Stall zusammensetzt, vom öffentlichen Raum (AUT, CHA). Hier fällt vor allem die große, übermannshohe Mauer aus Sandstein mit oberen Abdeckplatten ins Auge, die den Vorhof umfasst und so die Ecke der beiden aufeinandertreffenden Straßen markiert (AUT, CHA, SOH) (Abb. 2).<sup>4</sup>

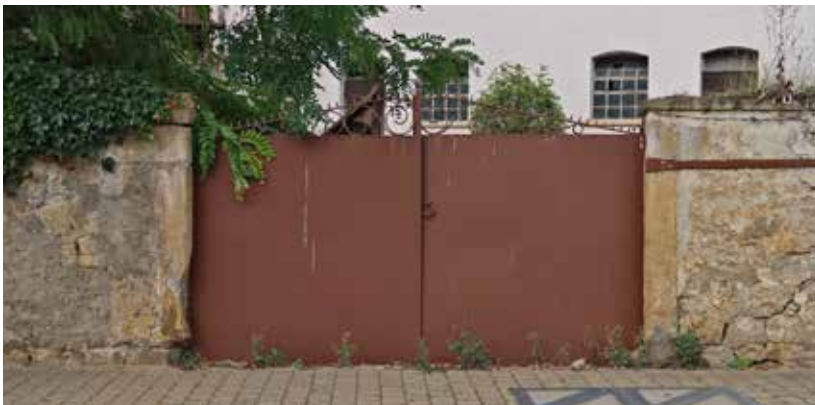
4

Zur Route de Fischbach hin öffnet sie sich links in Form eines Toreingangs mit flankierenden Prellsteinen und einem geschlossenen Metalltor mit bekrönenden schmiedeeisernen Verzierungen; etwas weiter rechts wird die Mauer nochmals durch ein sandsteinernes Türgewände durchbrochen (AUT, CHA) (**Abb. 3 und 4**).

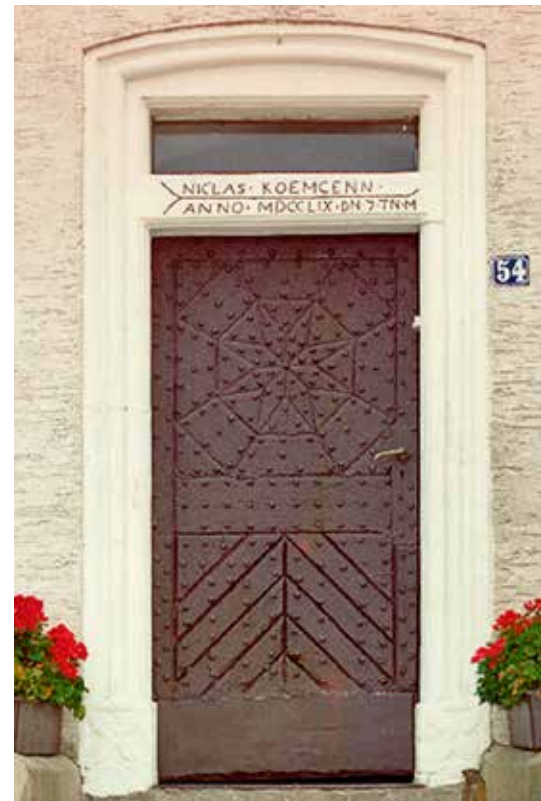
5

Das dreiachsige Wohnhaus, dessen Hauptzugang sich zeittypisch mittig befindet, ist an seiner südlichen Hauptfassade über eine mehrstufige Treppe erreichbar (AUT, CHA). Der mit Waschbeton versehene Sockelbereich weist neben dem Treppenzugang eine in Sandstein gefasste, rundbogige Türöffnung sowie ein benachbartes Bullaugenfenster auf (AUT, CHA). Dies lässt auf das Vorhandensein eines Kellers schließen – den man allgemein in der Gemeinde Lintgen aufgrund der Hochwassergefahr mittlerweile eher selten vorfindet. Die Fassade der gesamten Anlage wurde in einer für die zweite Hälfte des 20. Jahrhunderts zeittypischen Würmchenoptik verputzt (CHA, ENT). Im Erdgeschoss verschafft eine heute altersbedingt seltene sogenannte Nageltür Zutritt zum Innenraum (AUT, SEL, CHA) (**Abb. 5**). Hier ist davon auszugehen, dass

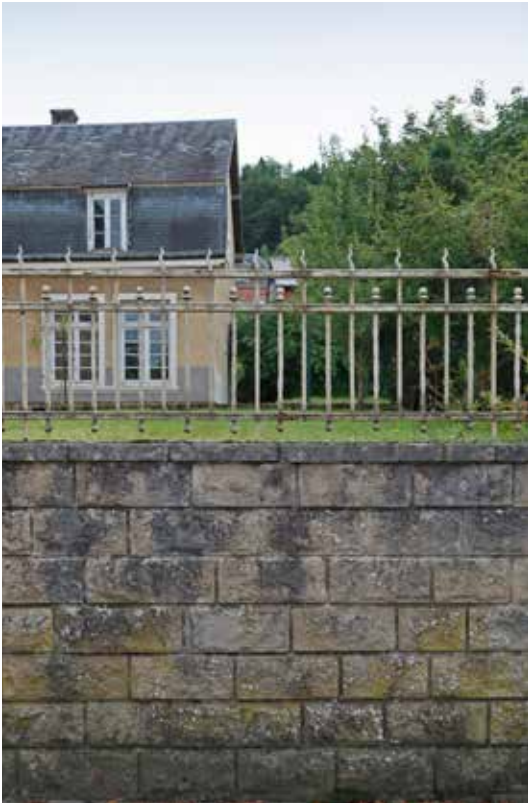
1

Zum Anwesen gehört eine westlich angrenzende Wiese, die von einer niedrigen Mauer aus bossierten Sandsteinen eingefasst wird (AUT, CHA) (Abb. 1).<sup>2</sup> In Richtung Straße ist die Mauer mit einem dekorativen schmiedeeisernen Geländer versehen. Die beiden Tore, die rechts zum Haupteingang und links zum Hinterhof des Wohngebäudes führen, greifen die Gestaltungsmerkmale des Geländers auf und werden zusätzlich durch volutenförmige Verzierungen ergänzt (AUT, CHA) (Abb. 2 und 3).

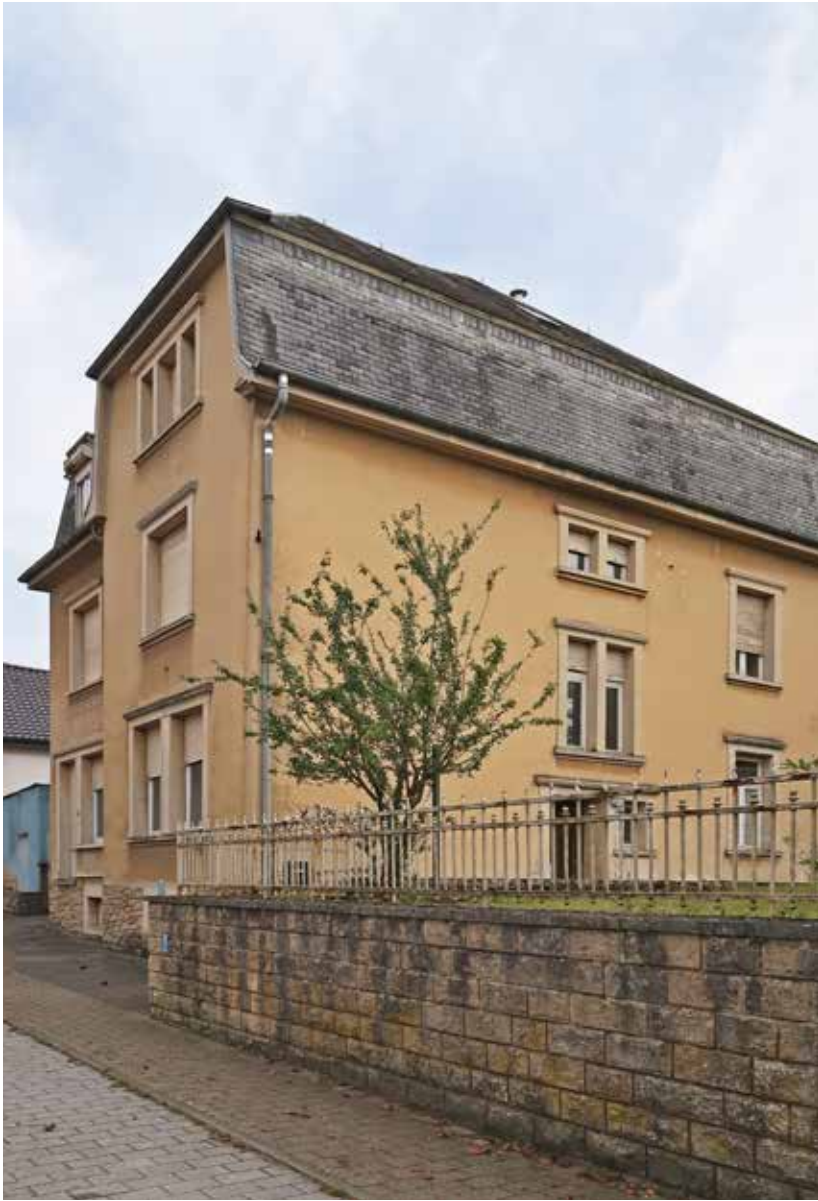
9

Die Westfassade ist ebenfalls zweiachsig gegliedert. Die linke Achse ist jedoch mittig angeordnet (**Abb. 9**). Hier befindet sich der private Eingang zum Wohnbereich. Die schmiedeeiserne Eingangstür ist mittels eines breiten Kalksteingewändes gerahmt und leicht zurückversetzt (**Abb. 10**). Mit ihrer Strukturverglasung und den geometrisch geschwungenen Metallstäben, die dekorativ bearbeitet wurden, kann diese durchaus als repräsentativ für ihre Entstehungszeit erachtet werden (AUT, CHA). Die über dem Eingang zu erkennenden horizontal versetzten schmalen Doppelfenster lassen auf ein sich in diesem Teil des Hauses befindendes Treppenhaus schließen. Rechts der zentral positionierten Achse befinden sich zwei weitere Fensteröffnungen, die in ihrer Größe kleiner als die der Hauptfassade ausfallen. Sie zeigen dennoch die gleiche Gestaltung der Gewände mit profilierter Verdachung und leicht hervortretenden Fensterbänken, wie sie auch an den übrigen Fensteröffnungen

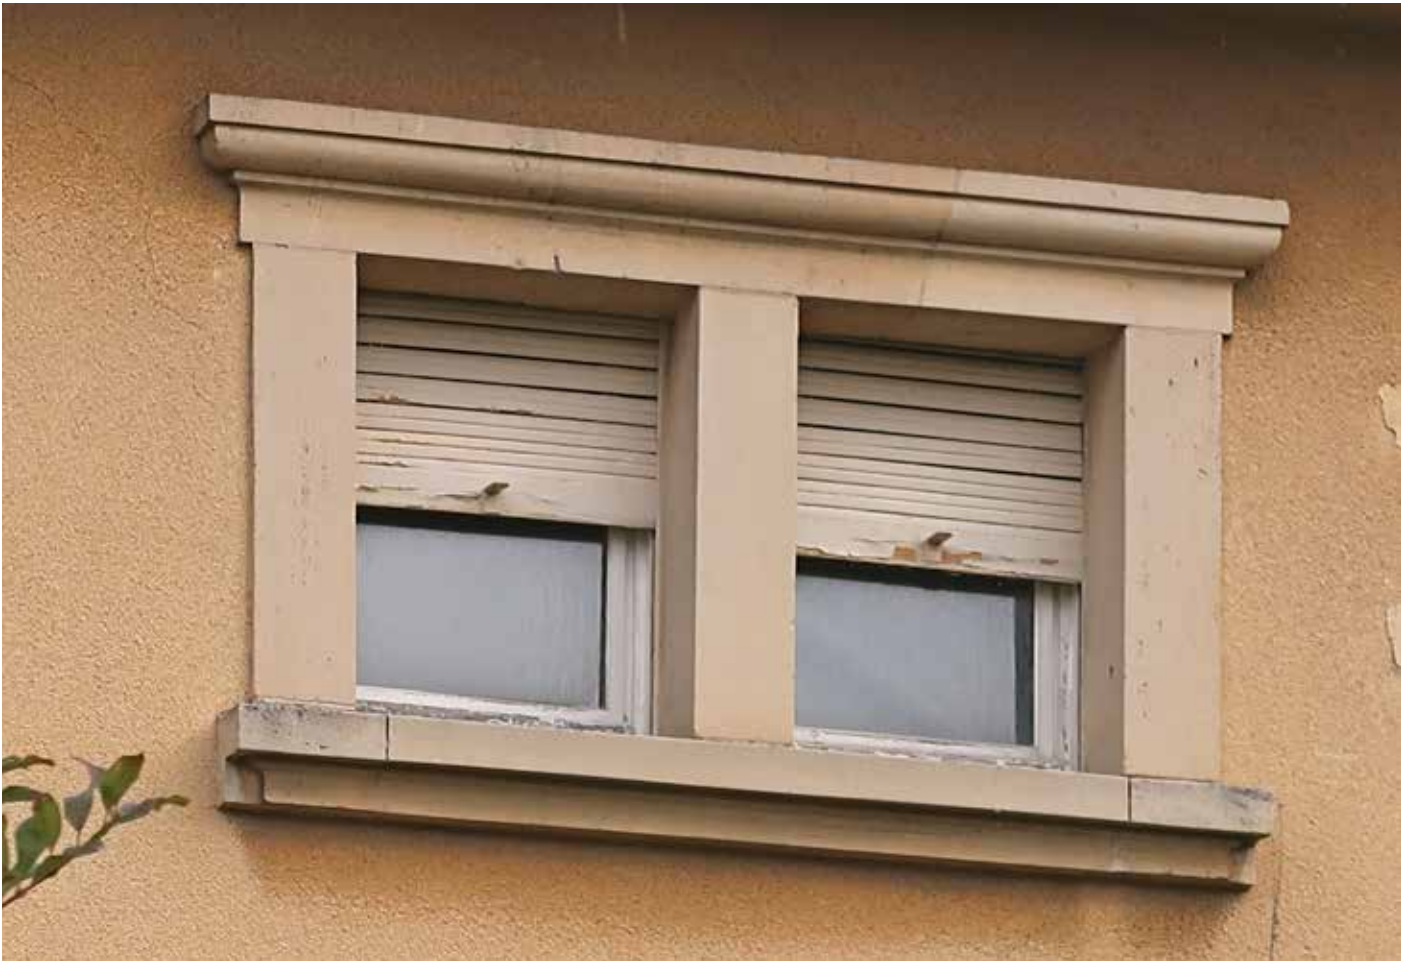
11

vorzufinden ist (AUT, CHA) (**Abb. 11**). Das in englischer Manier eingedekte Mansarddach ist hier mit einer einzelnen, zeittypischen Dachluke ausgestattet.

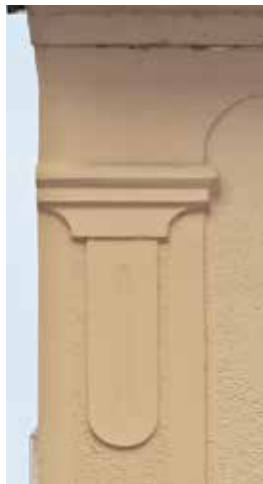
3

Erdgeschoss ist mit einem dreibahnigen Holzfenster mit mehrteiligem Oberlicht ausgestattet und wird von einem schlichten Gewände umrahmt. Eine dekorativ aufgeputzte Brüstung mit Kanneluren und ovaler Kartusche schließt an die vorstehende, profilierte Fensterbank aus Beton an und verbindet das Fenster optisch mit dem Sockel (AUT, CHA) (**Abb. 1**). Letzterer präsentiert sich in bossierter Quaderoptik mit glatten Kanten und tritt leicht aus der Fassade hervor (AUT, CHA). Die hölzerne, rezentere Eingangstür mit kleinflächigen Kassettierungen und einfachem Glasfenster als Oberlicht ist in einem schlichten Betongewände gefasst. Die Obergeschossfenster sind etwas schmaler angelegt und jeweils mit einem Jugendstil-Girlandenmotiv unterhalb der Fensterbänke verziert, das die beiden Quasten an den Enden der Fensterbänke miteinander verbindet (AUT, CHA) (**Abb. 2**). Auch hier sind die hölzernen T-Fenster erhalten, wobei bei dem linken Fenster das fünfteilige Oberlicht noch überliefert ist. Die Wohnhausfassade wird rechts und links von schmalen Lisenen gerahmt, die mit einem profilierten Kapitell abschließen, von dem eine langgezogene Quaste hinabhängt, die in die Lisene hineinragt (AUT, CHA) (**Abb. 3**). Das Krüppelwalmdach ist mit einer profilierten Betontraufe versehen.
