Inventar der Baukultur im  
Großherzogtum Luxemburg

**LINTGEN**

# NATIONALE INVENTARISIERUNG DER BAUKULTUR IM GROSSHERZOGTUM LUXEMBURG

# LINTGEN

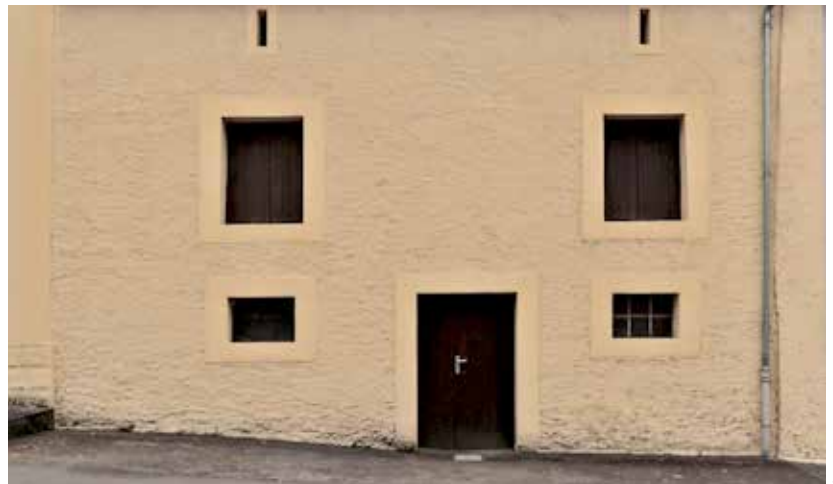
4

Ein schmaler Pfad zwischen der linken Giebelfassade und dem Nachbargebäude führt zum Garten des Hauses. An die westliche Giebelseite des Wohnbaus schließt eine etwa einen Meter niedrigere, dreiachsige Scheune an (AUT, GAT, CHA) (**Abb. 4**). Deren Tür, Fensteröffnungen und Lüftungsluken werden allesamt von schlichten, relativ breiten Gewänden umrahmt. Im Erdgeschoss befindet sich mittig eine Holzbrettertür neben der links und rechts je ein liegendes, sechsteiliges bauzeitliches Stallfenster aus Metall mit Kitt überliefert ist (AUT, CHA).

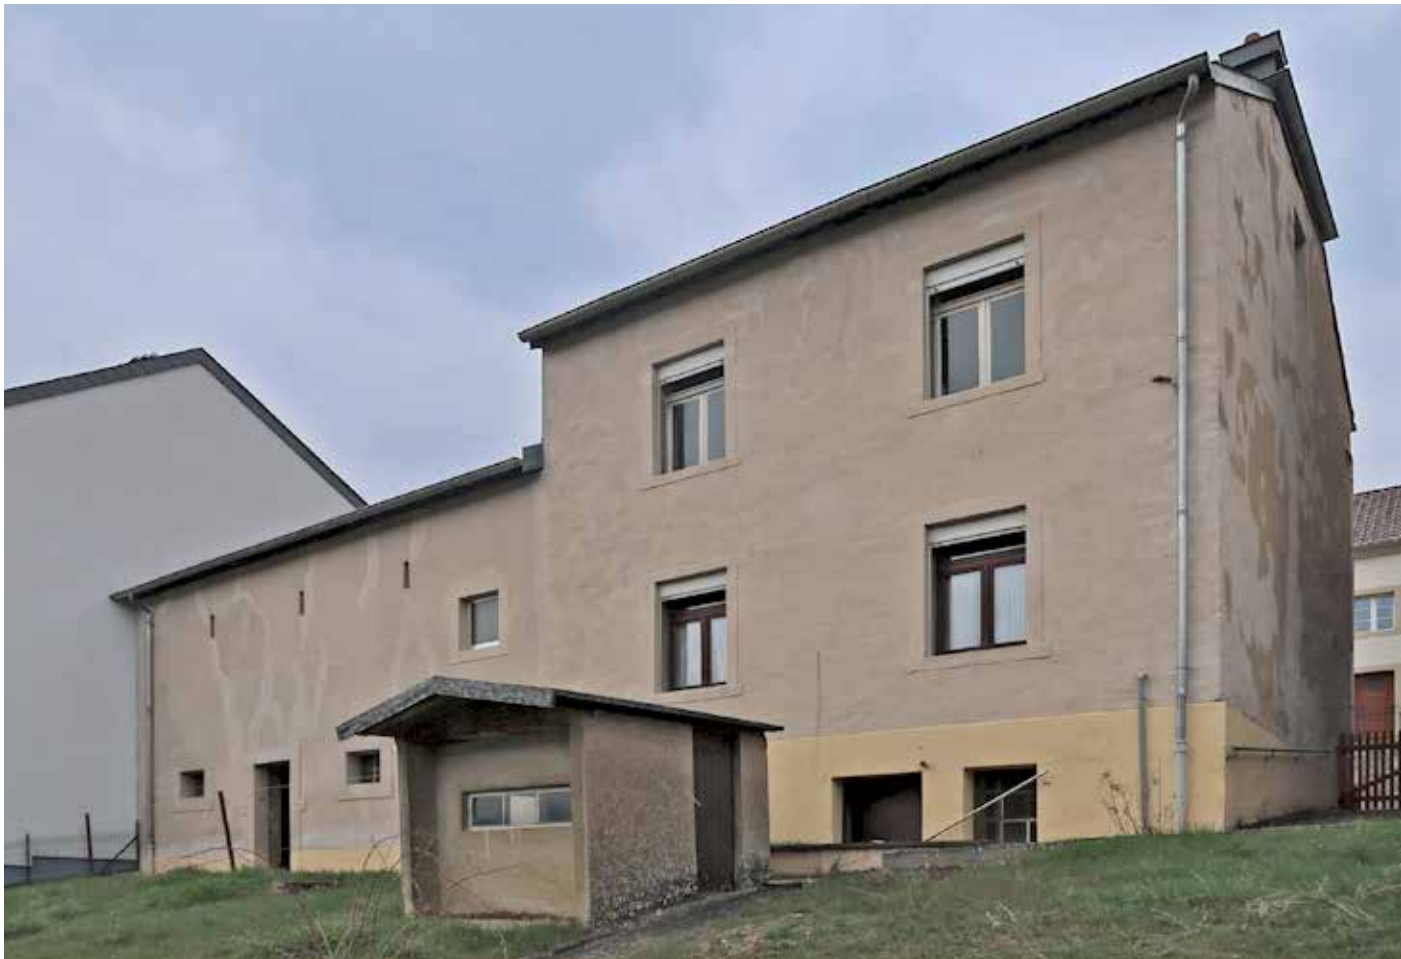
5

Die Rückfassaden von Haus und Scheune wurden deutlich schlichter gestaltet, was jedoch durchaus üblich war (AUT, CHA) (Abb. 5). Bedingt durch das Richtung Rue du Moulin stark abfallende Terrain liegt das Kellergeschoss des Wohnhauses hier frei. Alle Fensteröffnungen sind in schlichten, geradlinigen Gewänden aus Putz gefasst und weisen keine hervortretenden Fensterbänke auf. Die hölzernen T-Fenster im Obergeschoss des Wohnhauses sind erhalten. Die südliche Parzellengrenze wird durch eine Stützmauer zur Rue du Moulin hin begrenzt (AUT). Eine Treppe führt hier zur Straße hinab.

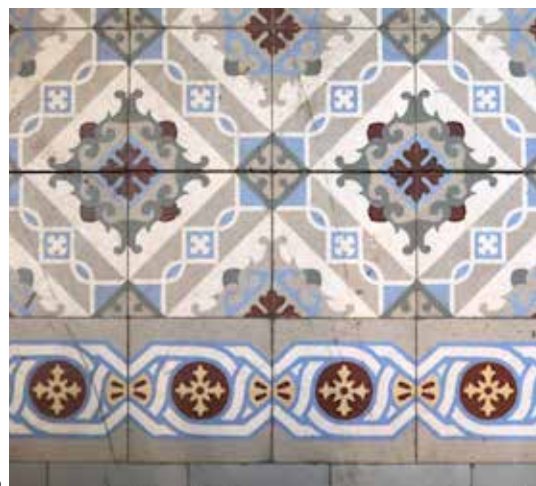
6

So sind etwa die polychromen Zementfliesen mit floralem Muster und kontrastierender Randeinfassung, die kassettierten Fichtenholztüren mit bauzeitlichen Türklinken, Schlössern und Beschlägen sowie die halbgewendelte Holzterrasse mit Holzgeländer und passendem Handlauf aus der Entstehungszeit um 1926 erhalten geblieben (AUT, CHA)

(Abb. 6, 7 und 8). Der etwa 1,20 Meter hohe Sockel aus strukturiertem Glanzputz im Flur, der bis ins Dachgeschoss erhalten ist, und die vereinzelt Eisglasfelder der Innentüren zeugen von der Modernisierungsphase in den 1950er-Jahren (AUT, CHA, ENT) (Abb. 9 und 10). Einige der Innentüren weisen auch die zeittypische Holzimitationsmalerei auf, die auch ‚Biermalerei‘ genannt wird (AUT). Besonders hervorzuheben ist in diesem Zusammenhang eine im gleichen Stil gefertigte Schiebetür, die zum ehemaligen Wohnzimmer im Erdgeschoss des Wohnbaus führt

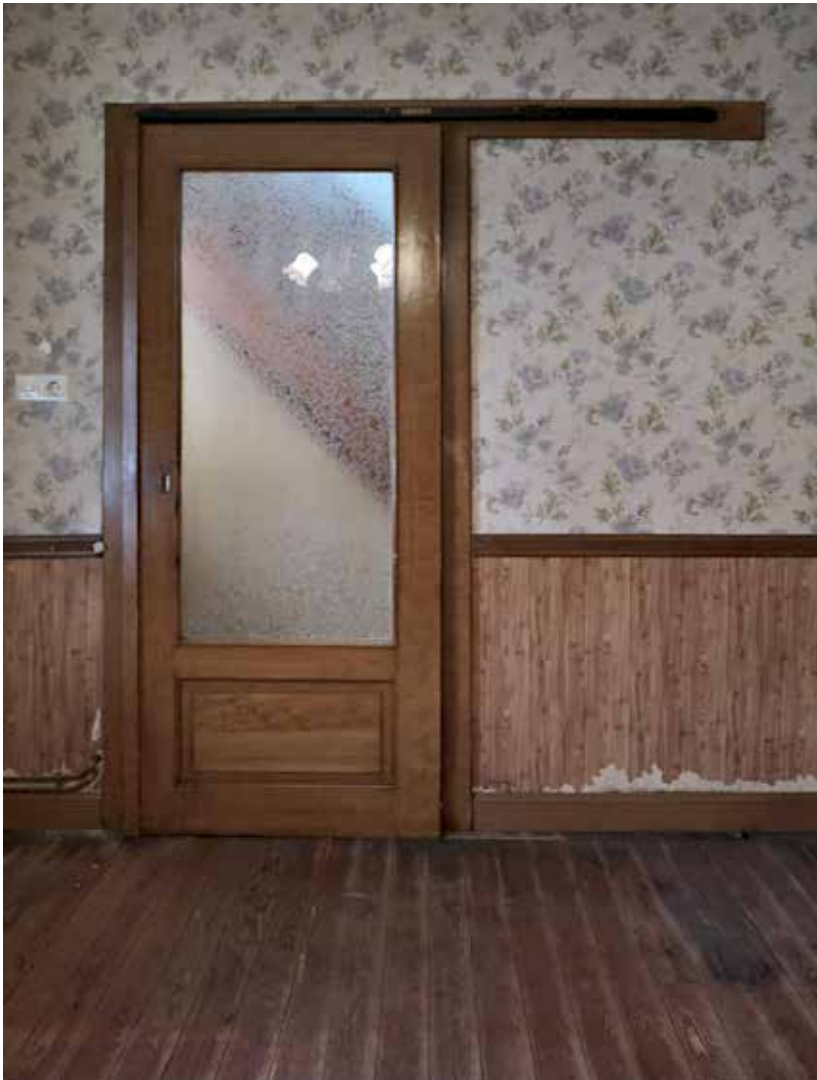
11

(AUT, ENT) (Abb. 11).<sup>2</sup> Die zeittypischen Schließmechanismen der T-Fenster sind ebenfalls authentisch überliefert. Die Wohnräume sind größtenteils mit Fichtenholzböden ausgestattet und weisen Stuckdecken mit abgerundeten Ecken und teilweise profilierte Mittelrosetten auf (AUT, CHA) (Abb. 12 und 13). Im Dachgeschoss sind der Dachstuhl aus Fichtenholz sowie eine Räucherammer überliefert (AUT, CHA) (Abb. 14). Im Erdgeschoss des angrenzenden Stalls zeugen Kopfsteinpflaster sowie Futtertröge und die Doppel-T-Träger in den Betondecken von der Bauzeit in der ersten Hälfte des 20. Jahrhunderts (AUT, CHA) (Abb. 15).

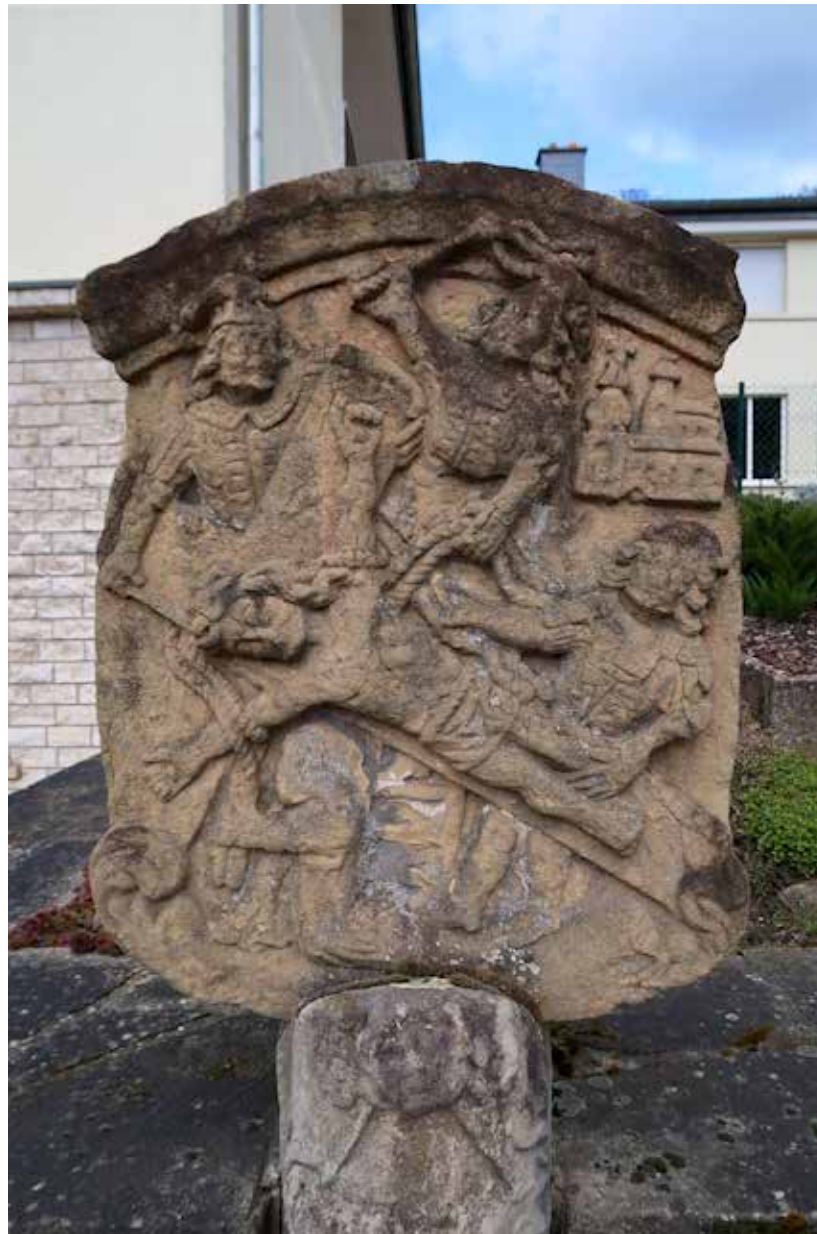
Unmittelbar oberhalb der vegetabilen Dekoration des Schafts sitzt das reich gestaltete, leicht bauchig ausgearbeitete Kopfstück auf (AUT, CHA) (Abb. 4). Es macht den Anschein, als ob hier ein Kämpfer oder ein Zwischenstück fehlen würde.<sup>5</sup> Die dynamische Szene, welche die gesamte Bildfläche einnimmt, wird unten durch zwei eingerollte Akanthusblätter und oben durch einen hervortretenden, profilierten Bogenabschluss eingefasst (AUT, CHA). Halbplastisch dargestellt ist die Szene der elften

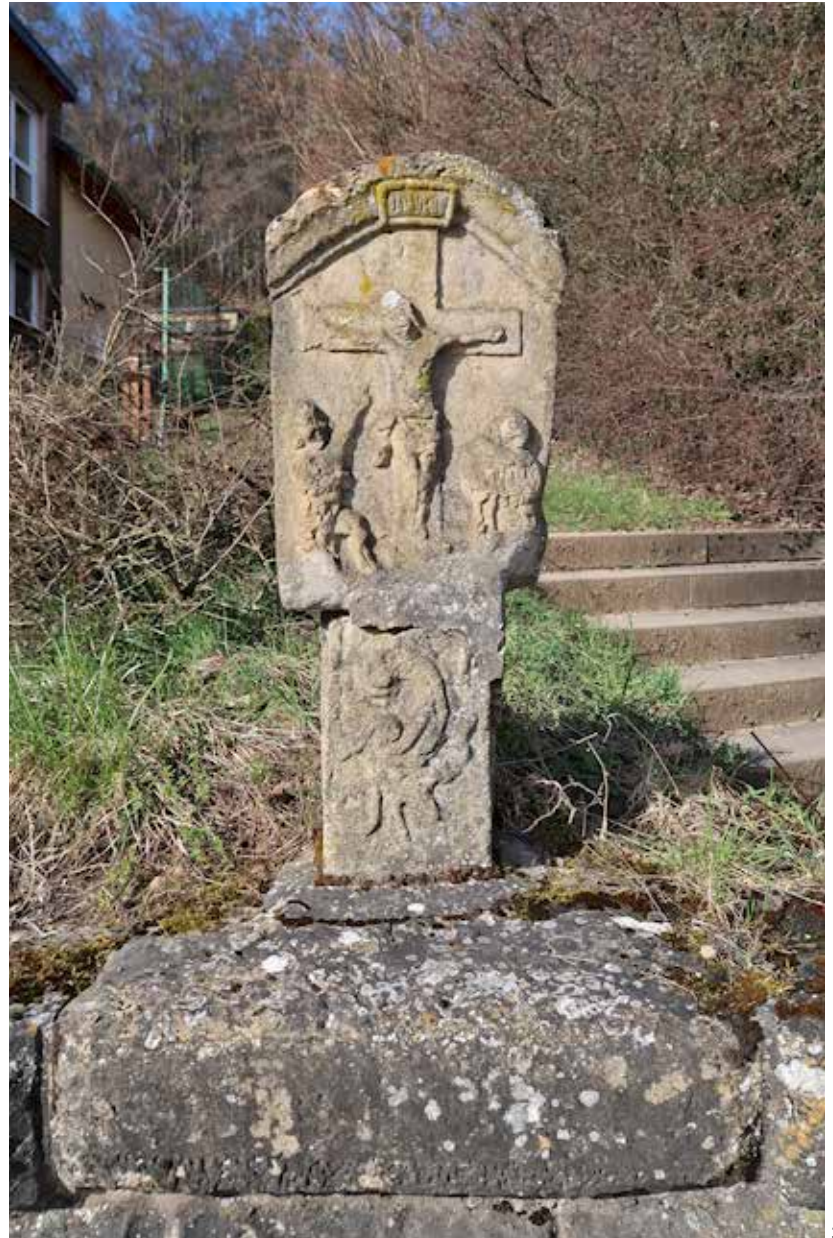
3

Das sandsteinernerne Wegkreuz setzt sich aus einem Aufsatz und einem Schaftfragment zusammen (AUT, CHA) (**Abb. 3**). Das Kleindenkmal besteht laut Hirsch komplett aus Spolien und ist zeitlich dem ersten Viertel des 19. Jahrhunderts zuzuordnen.<sup>3</sup> Ein barock geschwungenes Rocaillemotiv, das entfernt an jenes des Friedhofskreuzes in Ernzen aus dem Jahr 1808 erinnert, ziert die Vorderseite des erhaltenen Schaftfragments (AUT, CHA).<sup>4</sup> Eine großflächige Reparaturstelle markiert den Übergang vom Schaft zum oberen Teil des Kleindenkmals.

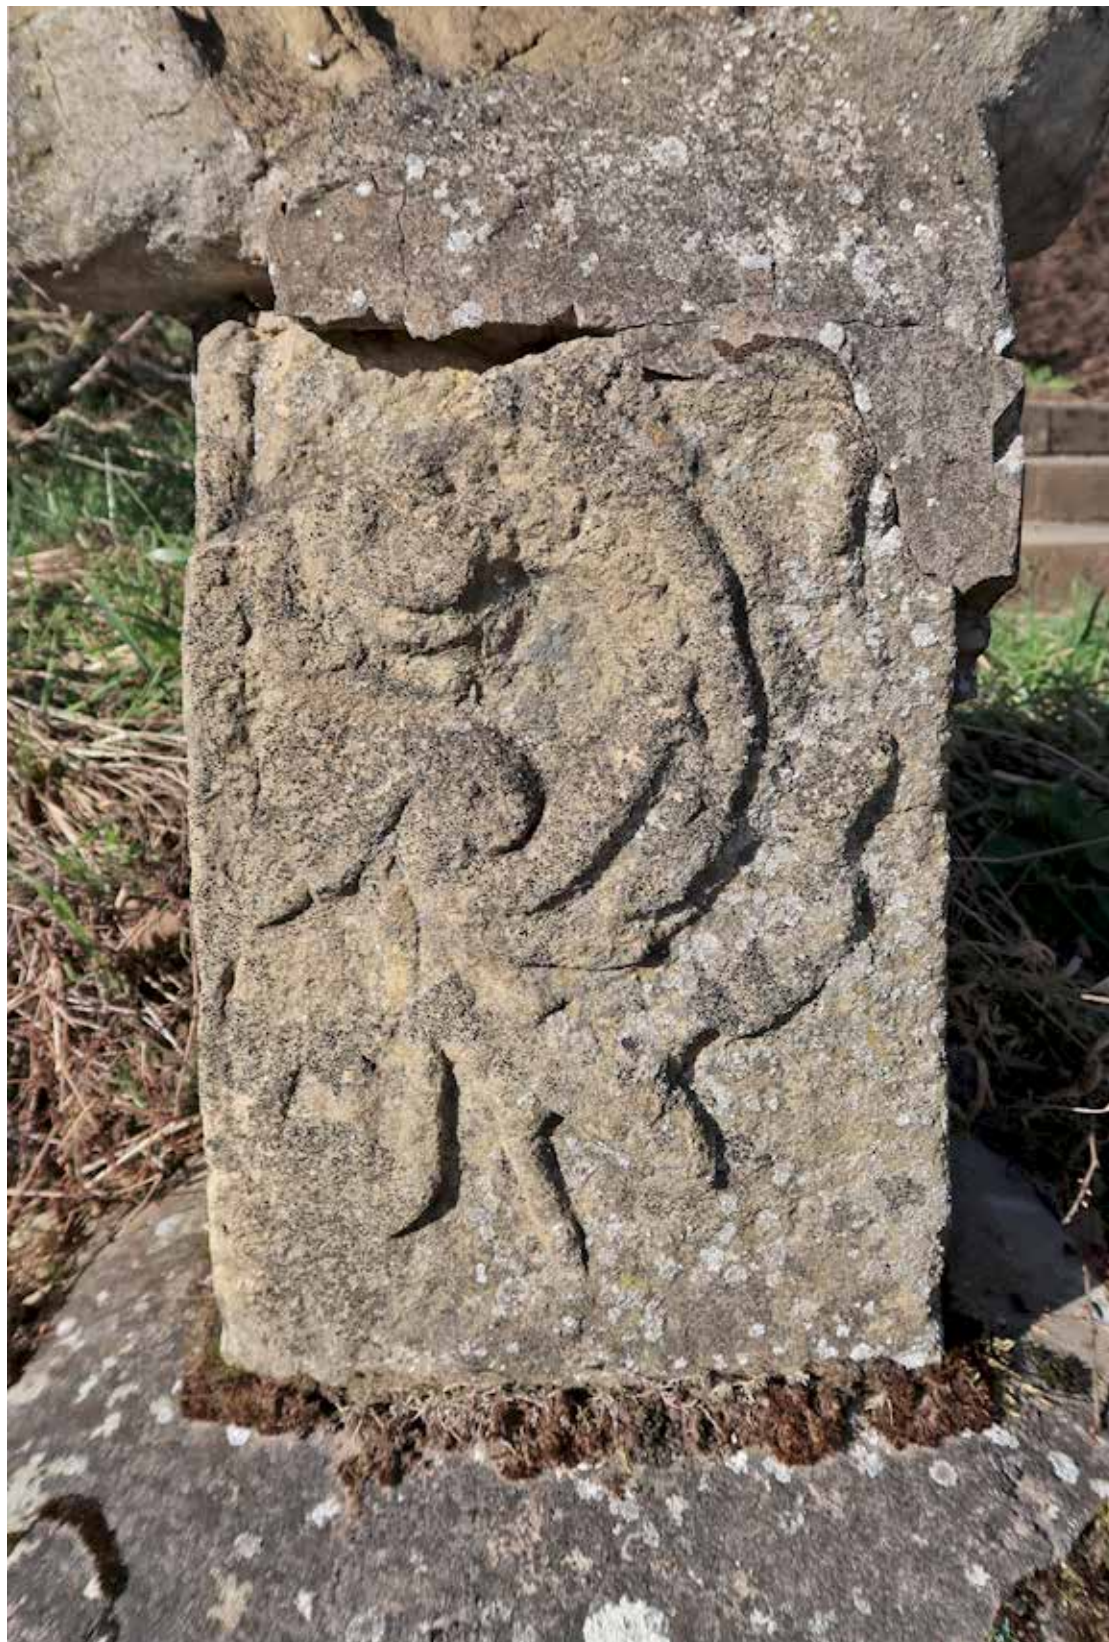
Auf dem Wegkreuzaufsatz mit Bildtafel ist eine typische Kreuzigungs-szene dargestellt (**Abb. 4**). Die Figuren links und rechts von Christus sind wegen der fortschreitenden Verwitterung des Sandsteins nicht mehr deutlich zu erkennen.<sup>5</sup> Klar auszumachen ist hier nur noch der Handgestus der linken Gestalt, die zum gekreuzigten Christus aufzeigt. Das Kreuz, an dem der Körper Christi hängt, ist als schlichtes lateinisches Kreuz gearbeitet, das nur leicht im Relief hervortritt. Es schließt mit einer Tafeldarstellung mit der Inschrift ‚INRI‘ ab, die in das Abschlussprofil des Wegkreuzes hineinragt. Der Aufsatz wird von einem profilierten Gesims überdacht, das die halbrunde Form betont (AUT, CHA).

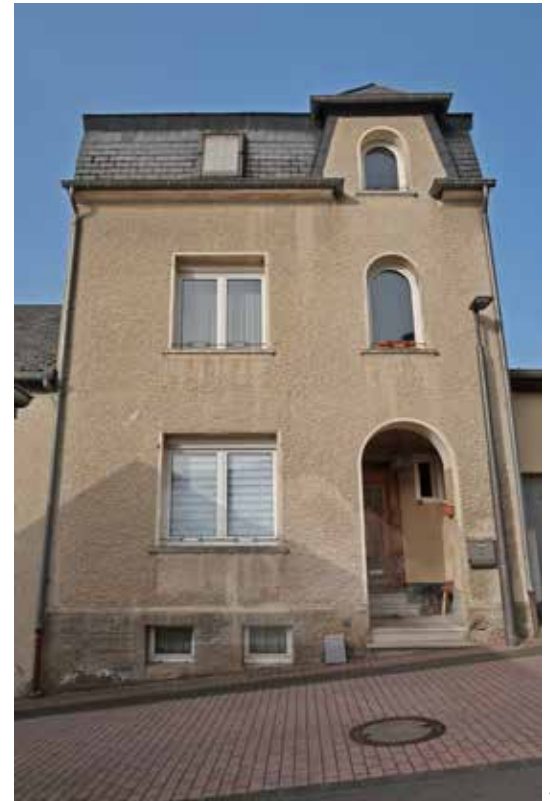
2

Die Anwendung unterschiedlicher architektonischer Stilelemente in den Gebäudeachsen gliedert die Hauptfassade optisch in zwei Teile (**Abb. 2**). In der linken, etwas breiteren Achse sind zwei längsrechteckige Kellerfenster zu sehen, im Erd- respektive Obergeschoss jeweils gefolgt von einer großzügig geschnittenen, fast quadratischen Fensteröffnung (**Abb. 3**). Den Abschluss dieser Fensterreihe bildet ein schlichtes Mezzaninfenster, das sich gleich oberhalb der geradlinigen, kantigen Betontraufe befindet. In der rechten Achse führt eine großzügig geschnittene rundbogige Öffnung zu dem von einem historistisch anmutenden Kreuzgewölbe überdachten Eingangsbereich (AUT, SEL) (**Abb. 4**). Hier wurde neben der Tür zusätzlich eine längsrechteckige Fensteröffnung platziert, die als zusätzliche Lichtquelle für den inneren Flur- und Treppenbereich dient. Auf Ober- und Dachgeschossebene folgt je ein schmales Rundbogenfenster (AUT, CHA). Das oberste Fenster befindet sich in einem Zwerchhaus mit abschließendem Walmdach, welches, wie auch das einseitige Mansarddach des Wohnbaus, mit Schiefer eingedeckt ist (AUT, CHA) (**Abb. 5**).

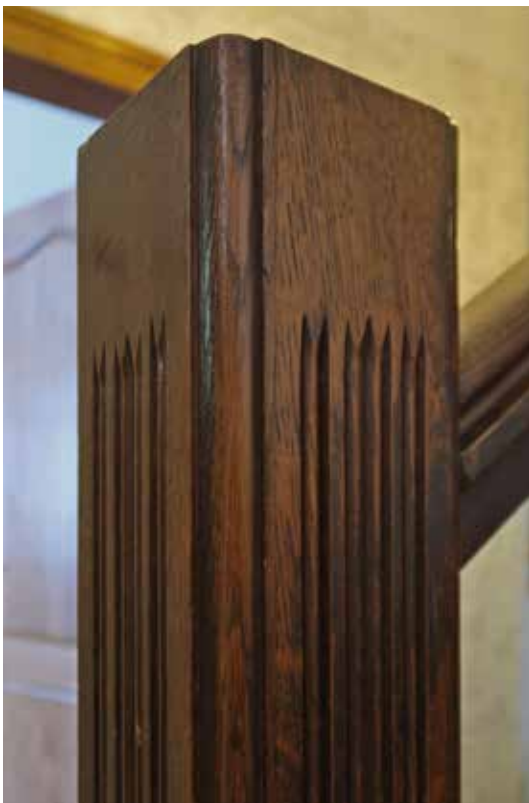
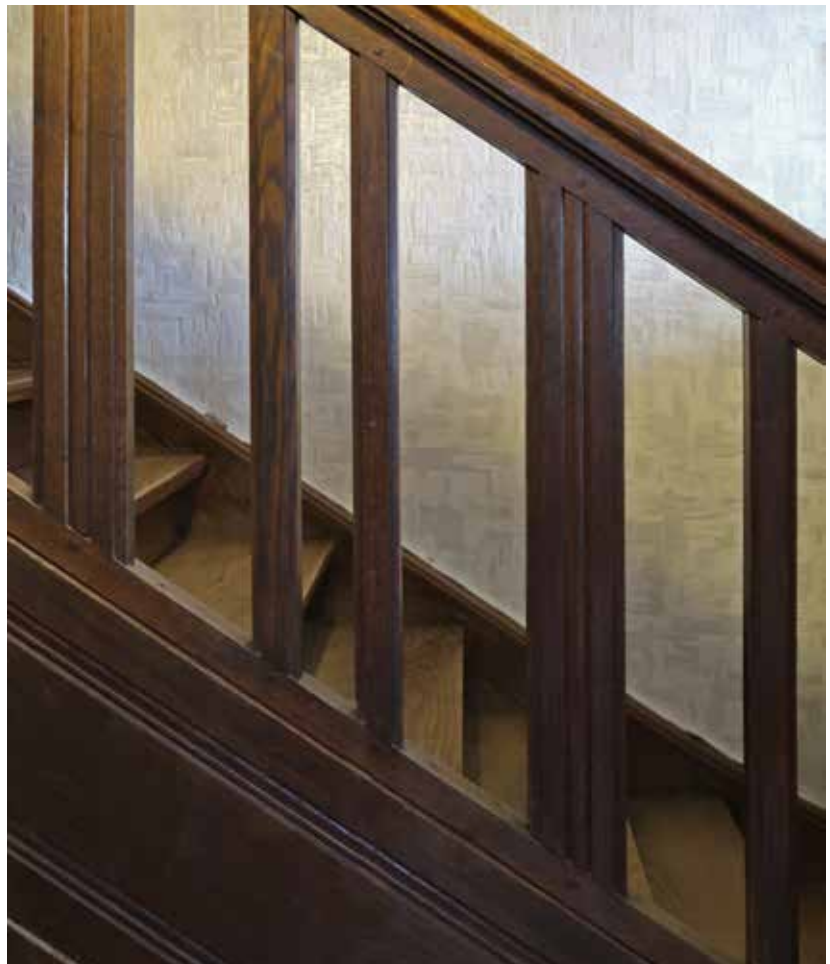
(AUT, CHA) (**Abb. 14 und 15**). Im Erd- und Obergeschoss sind abgerundete Decken erhalten (AUT, CHA). Diese werden größtenteils zusätzlich mit konvex profilierten Stuckbändern verziert, ein weiteres typisches Gestaltungselement mit historistischem Anklang (AUT, CHA) (**Abb. 16**). Die Böden des Ober- und Dachgeschosses weisen für die Bauzeit moderne, schmale Holzdielen auf (AUT) (**Abb. 17**). Auch die kassettierten, teils verglasten Fichtenholztüren mit passenden Holzlaibungen blieben erhalten (**Abb. 18**). Hervorzuheben sind zudem authentisch überlieferte hochwertige Ausstattungsdetails, wie etwa die Fensterbänke aus rotem Marmor (AUT, CHA) (**Abb. 19**). Das Dachgeschoss ist gen Osten, im Mansardenbereich, ausgebaut. Der restliche Dachboden weist ein bauzeitliches Weichholzgebälk aus Nadelholz auf (AUT, CHA).

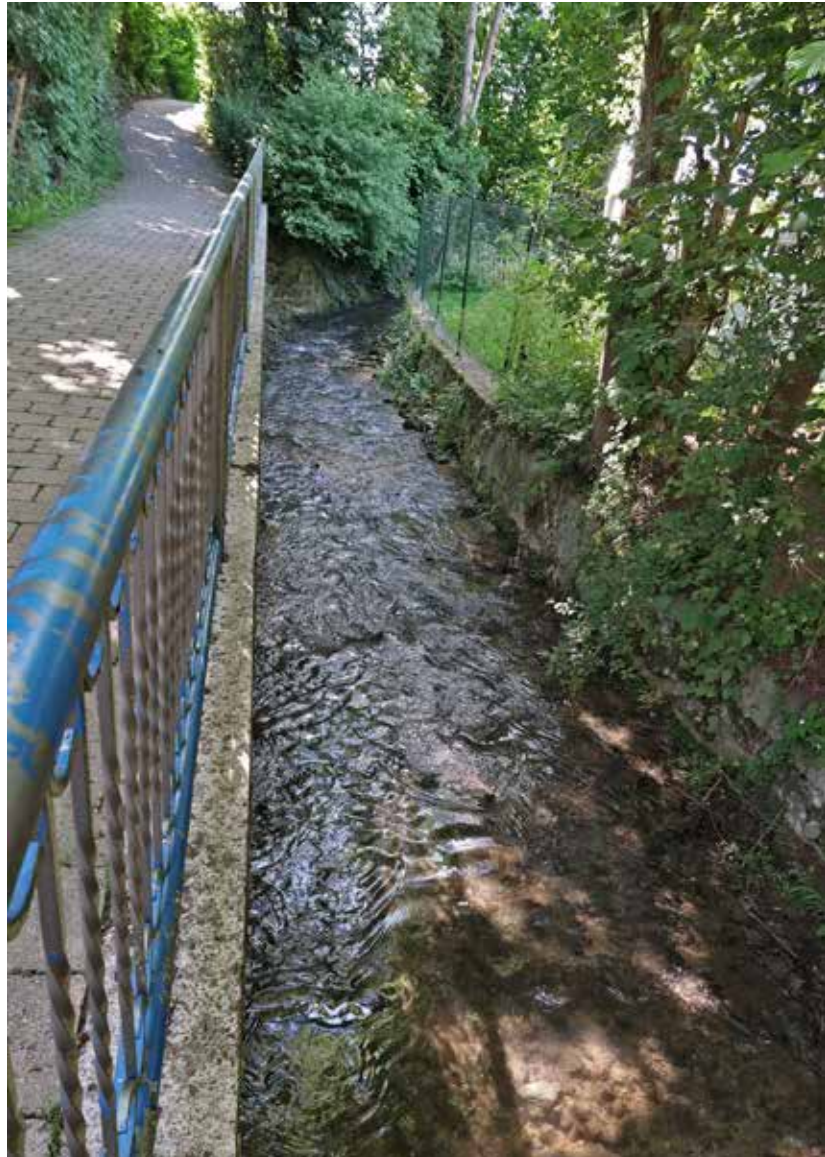
1

Am tiefsten Punkt der Rue du Moulin, direkt am Mühlenkanal liegend, befindet sich die ehemalige Mühle von Lintgen, die heute aus zwei Baukörpern besteht und so einen Parallelhof bildet (GAT, TIH, SOH, BTY). Der zugehörige Mühlenkanal zweigt etwa 330 Meter südöstlich des Anwesens von der ‚Kaasselterbaach‘ ab, die Richtung Westen zuerst durch Lintgen fließt und sodann zwischen Lintgen und Gosseldange in die Alzette mündet. Unmittelbar hinter der Parzelle, auf der sich die Mühlengebäude befinden, mündet der Mühlenkanal wieder in die ‚Kaasselterbaach‘ (**Abb. 1**).

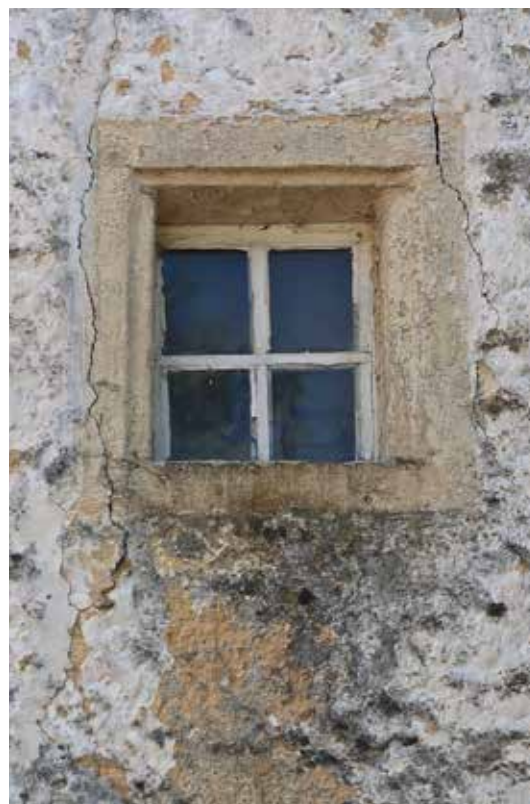
5

wird von den hohen, scharrierten Prellsteinen des Türgewändes, über denen sich das schlichte Gewände erhebt, flankiert (AUT, CHA, ENT). Die hölzerne Haustür mit einfachem Oberlicht zeigt eine für die 1920er-Jahre eher moderne Einteilung mit verschiedenen Kassetten, von denen die mittlere mit einer Schnitzerei in Rillenoptik versehen ist (AUT, ENT). Zwei kleine, hochrechteckige Fenstergewände im Giebelbereich könnten mit ihrer vorbarocken Formensprache Überreste einer Bausubstanz aus dem 17. oder frühen 18. Jahrhundert sein (AUT, CHA) (Abb. 5). Ein Krüppelwalmdach mit Formblecheindeckung schließt diesen Baukörper nach oben hin ab.

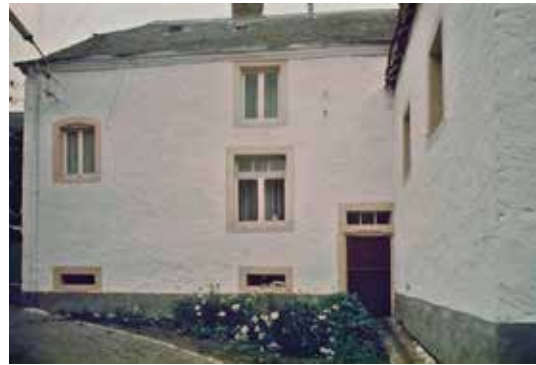
6

Nach Norden, in Richtung der Einmündung des Mühlenkanals in die ‚Kaasselterbaach‘, präsentiert sich eine weitere Fassade mit barocken Elementen, die jedoch heute zum Teil von Anbauten verdeckt wird, die im Rahmen der Elektrifizierung der Anlage ab 1918 hinzugefügt wurden (AUT, CHA) (Abb. 6).<sup>19</sup> Da diese Baukörper nicht zum Denkmalwert der Anlage beitragen, werden sie hier nicht weiter betrachtet. Die frühere Eingangstür an der ehemaligen Hauptfassade, die heute zugebaut ist, weist im Türsturz die Inschrift ‚1752‘ auf (Abb. 7). Profilierung und Gestalt des Türgewändes, das teils von einem Anbau verdeckt wird und das 1979 noch mit einer Holztür versehen war, sind der vorbarocken Formensprache verpflichtet (AUT, CHA).<sup>20</sup> Neben dem Türgewände sind zwei längsrechteckige Kellerluken überliefert, die ebenso wie zwei klassizistische Fenstergewände mit geradem Sturz aufwarten (AUT, CHA, ENT). Ein barockes Fenstergewände, das im Obergeschoss in der linken Fassadenachse zu finden ist, ist baugleich mit dem barocken Gewände der Giebelseite (AUT, CHA). Hier ist auch eine hölzerne Traufe zu sehen, die im Zusammenhang mit dem Neubau des Dachstuhls in den frühen 1840er-Jahren einzuordnen ist (AUT, CHA).<sup>21</sup>

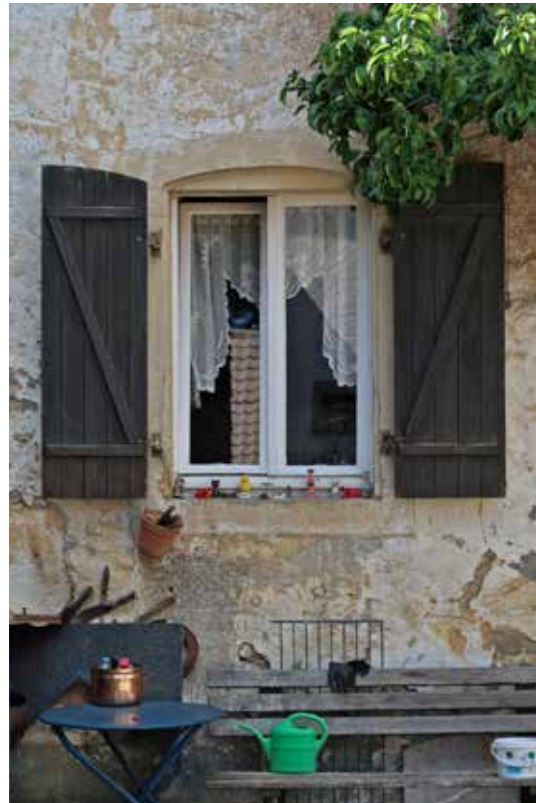
9

Da die nach Westen orientierte Giebelseite des Baukörpers durch das Gefälle des Grundstücks nahezu komplett im Hang liegt und entsprechend nicht durchfenstert ist, bleibt an diesem Gebäude vor allem noch die Südseite zu betrachten, die zum Innenhof ausgerichtet ist (Abb. 8). An dieser Fassade ist deutlich das Zusammentreffen zweier Funktionen – Wohnhaus im rechten und Mühle im linken Bereich – unter einem gemeinsamen Dach ablesbar (AUT, CHA, TIH). Der linke Fassadenteil des Wohnbereichs ist mit zwei Achsen und pro Geschoss zwei Fenstern klar und symmetrisch gegliedert. Während die Fenstergewände im Erdgeschoss noch jene barocken Gestaltungsformen aufweisen, die auch schon an den übrigen Fassaden aufgefallen sind, präsentieren sich die Gewände im Obergeschoss in einer klassizistisch-strengerer Formensprache und könnten somit aus der Umbauphase des Dachstuhls um die Mitte des 19. Jahrhunderts stammen, ebenso wie die aus einzelnen Brettern zusammengesetzte profilierte Traufe (AUT, CHA, ENT) (Abb. 9). Ein Teil der

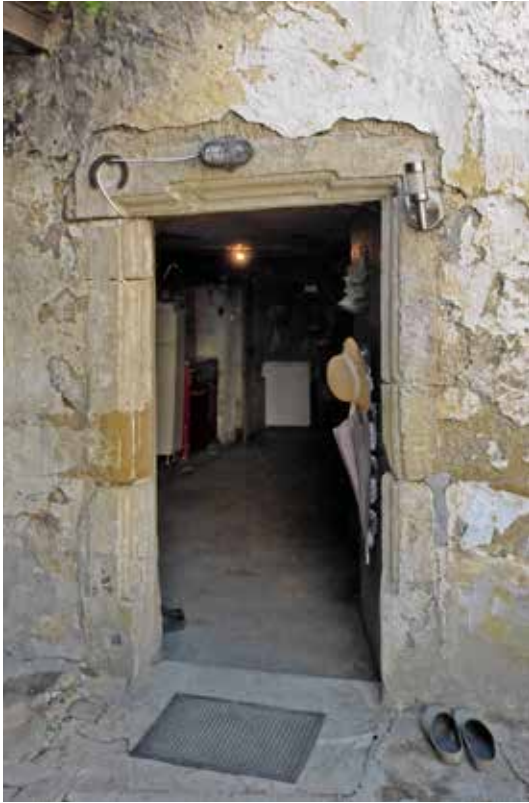
10

Fassade des linken Mühlenbereichs ist nicht einsehbar, da er durch jüngere Anbauten verdeckt wird. Zum Hof hin sichtbar sind daher vor allem die zur Mühle führende Tür und ein schlichtes hochrechteckiges Fenster, das sich direkt darüber befindet. Auffällig ist, dass das Niveau der Mühle deutlich niedriger ist als jenes des Wohnhauses. Dies geht wohl auf die hier fehlende Unterkellerung zurück. Das Türgewände ähnelt in seiner vor- oder frühbarocken Form mit eingezogener Profilierung jenem der Nordfassade und ist im Sturz mit der Inschrift ‚H1754 W‘ versehen (AUT, CHA) (Abb. 10).

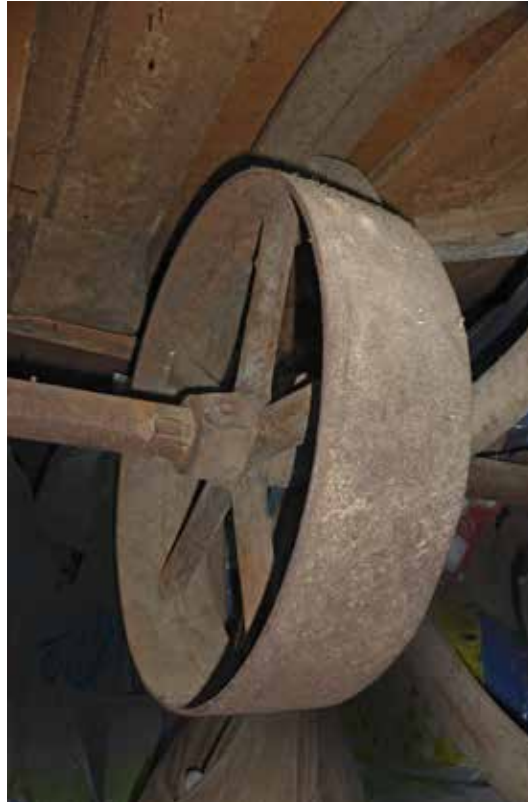
11

Durch diese Tür gelangt man in das Innere der eigentlichen Mühle, in der noch Überreste der Mühlenanlage erhalten sind, insbesondere ein Wellenrad mit steinernem Aufleger und der Wellenbaum (AUT, SEL, TIH). Dieser Wellenbaum konnte mittels dendrochronologischer Analysen auf den Errichtungszeitraum von 1848 bis 1849 datiert werden.<sup>22</sup> Der Wellenbaum war als verlängerte Achse des Mühlenrads eine für die Mitte des 19. Jahrhunderts zeittypische technologische Entwicklung (TIH). Am Wellenbaum konnte ein Wellenrad befestigt werden, das als Kraftwandler funktionierte und über das neben Mühlrädern auch Dreschmaschinen und andere landwirtschaftliche Maschinen betrieben werden konnten (Abb. 11). Hier sind neben dem Wellenbaum aus

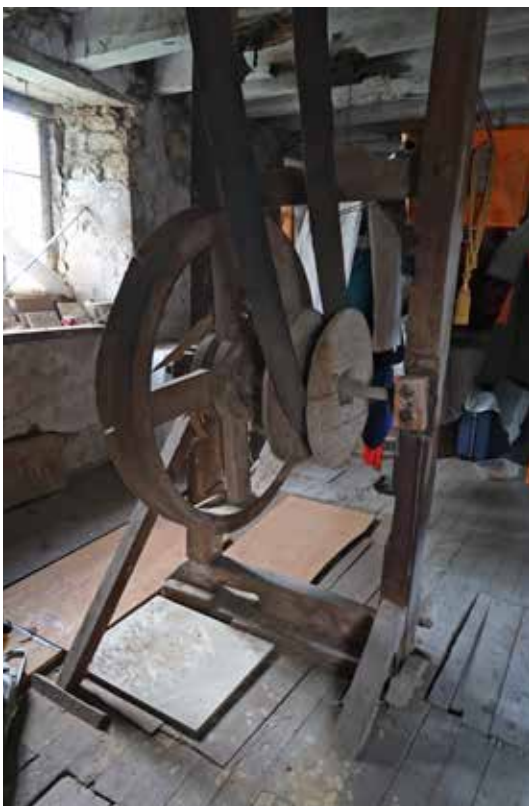
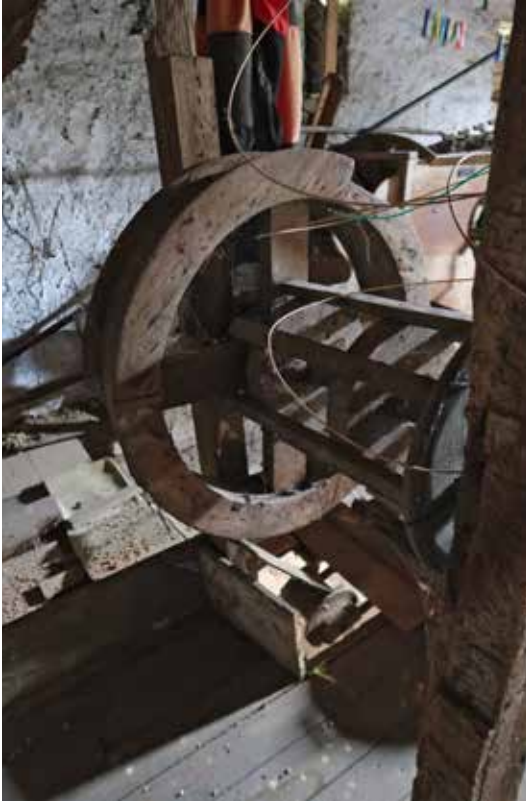
Eichenholz auch noch Wellen und Riemenscheiben in Teilen erhalten (AUT, TIH) (**Abb. 12 und 13**). Auch der 1918 erfolgte Umbau der Kraftmaschinen mit Einsatz eines Elektromotors ist bis heute nachzuvollziehen (TIH, ENT).<sup>23</sup> Durch Umbaumaßnahmen in der zweiten Hälfte des 20. Jahrhunderts reicht der Innenraum der Mühle bis an die nun zugemauerte Haustür an der Nordseite heran. Eine steile Holzstiege führt in das Obergeschoss des Mühlenbereichs, in dem weitere Teile der Mühlenanlage und der Pelton turbine überliefert sind (AUT, TIH).

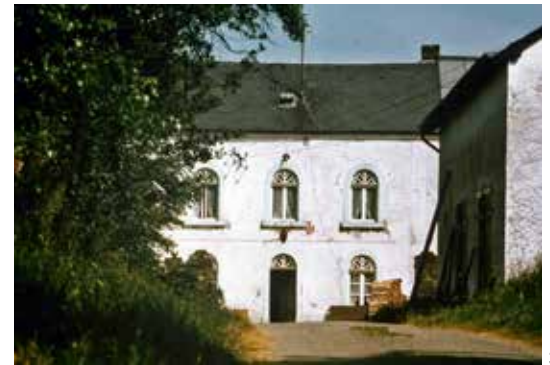
▲ Das Wohnhaus von der Zufahrt aus gesehen, 1979  
Cassaignau-Schmit, Myriam, *Plankenhof. „auf Plankenberg“*, [Fotografische Aufnahme], Service des sites et monuments nationaux, Inventar der Bauernhäuser, 1979.

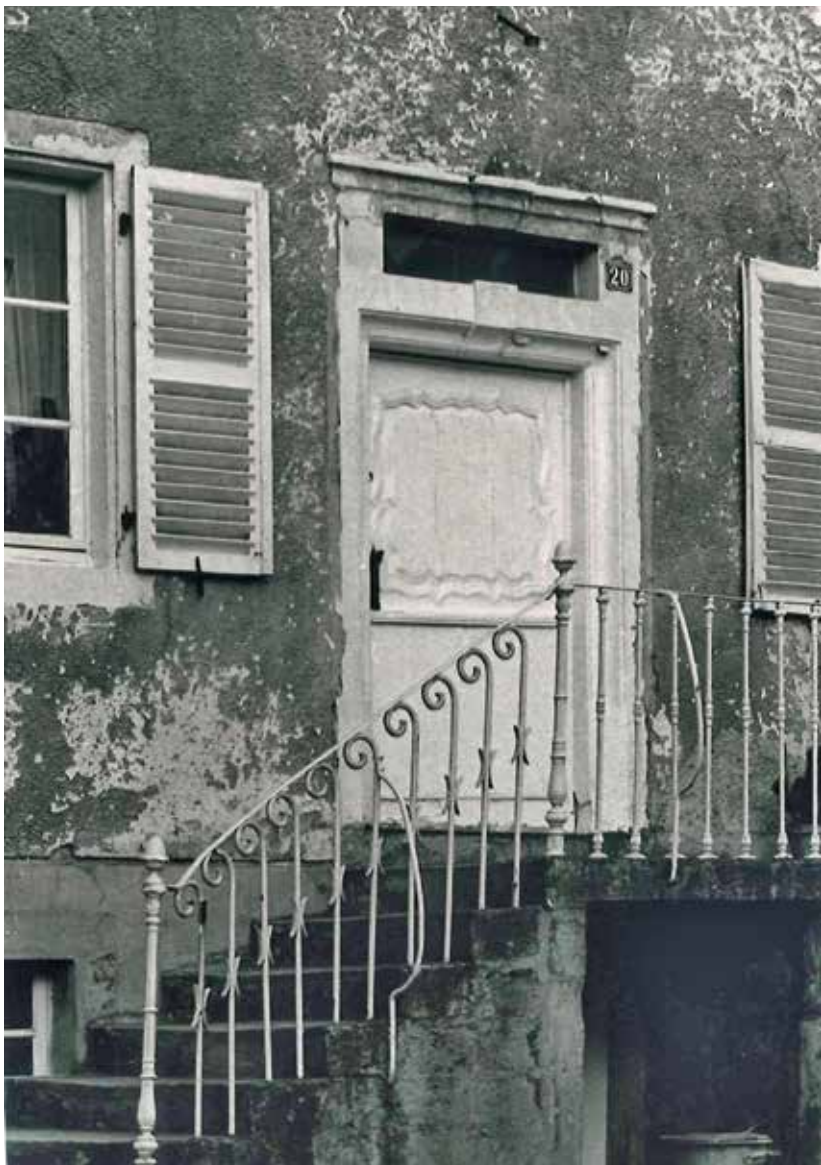
▼  
**Haupteingangstür mit Türklopfer in Form eines Löwenkopfes, 1983**

5 Err, Antoine; Dumont, Ferd, *Barock Dier. 603 53-60-3*, [Fotografische Aufnahme], SSMN, Türeninventar, Lintgen, 1983: Diese Fotografie zeigt den früheren Zustand der barocken Haupteingangstür.

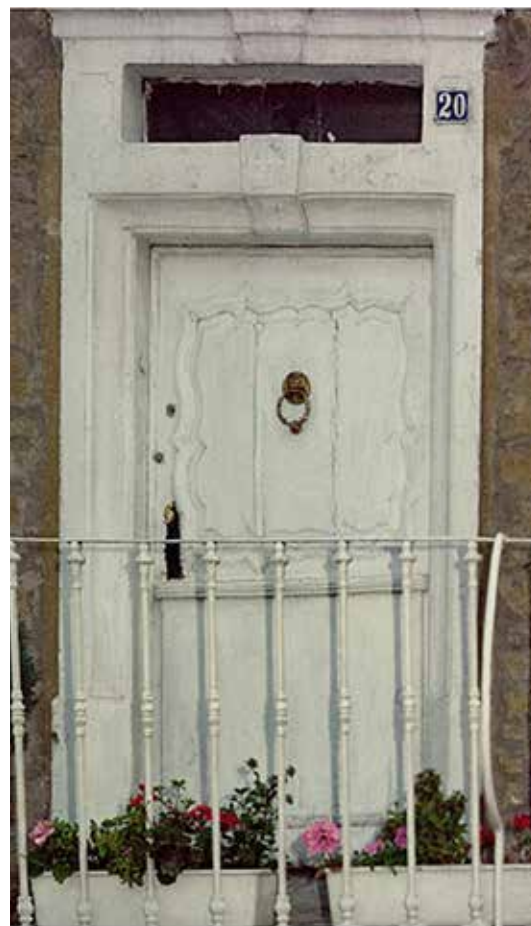
▲  
**Haupteingangstür ohne Metallverzierungen, 1980er-Jahre**

Auch die Metallbeschläge in Blütenoptik – vier an der Zahl – wurden erst vor einigen Jahren ergänzt.<sup>5</sup> Das mehrfach gefaste und konkav ausgearbeitete Sandsteingewände schließt im oberen Bereich mit einem geraden Türsturz und einem Schlussstein ab, dessen Inschrift das Wohnhaus auf das Jahr 1796 datiert (AUT, CHA) (**Abb. 5**). Unmittelbar daran anschließend ist ein Oberlicht mit profilierter Verdachung auszumachen. Bunte Glasbausteine, die vermutlich aus dem letzten Viertel des 20. Jahrhunderts stammen, vervollständigen die Eingangssituation und bringen etwas Licht in den ansonsten eher dunklen Flur im Inneren.

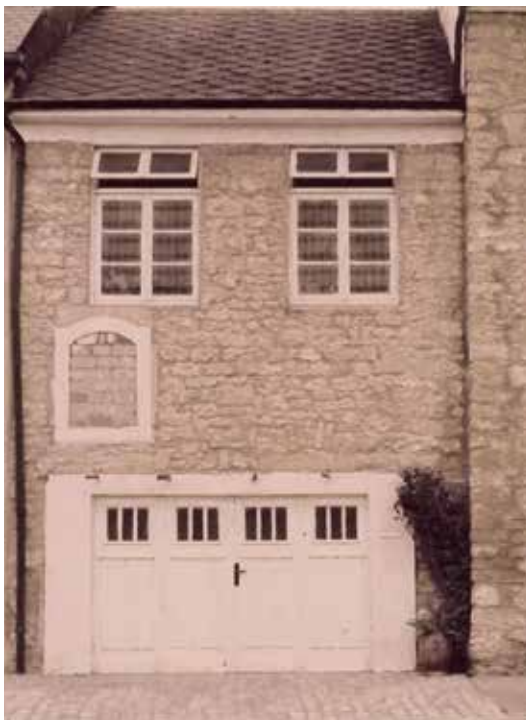
7

Ein zweiachsiger Anbau schließt unmittelbar an die Nordseite des Wohnhauses an. Ein Garagentor mit aufwendigem Schließmechanismus nimmt fast die gesamte Breite des Erdgeschosses ein. Es handelt sich hierbei um ein sogenanntes Falttor, das in diesem Fall aus vier gleichgroßen Holzelementen besteht (SEL) (Abb. 7). Im oberen Viertel eines jeden Elements befindet sich jeweils eine dreibahnige Fensterfläche mit gleichmäßig geometrisch strukturiertem Fensterglas. Die Vorderseite des Anbaus schließt oberhalb mit einer Betontraufe und einem darüberliegenden Satteldach ab.

Das überlieferte Falttor, das im Erdgeschoss des linken Gebäudeteils auszumachen ist, prägt die Hauptfassade in besonderem Maße und ist in dieser Form nur noch selten vorzufinden. Aufgrund der erfüllten Kriterien wurde das Anwesen bereits am 04. Mai 2016 in die Liste des Inventaire supplémentaire eingetragen.<sup>7</sup> Auch nach Fertigstellung der Inventarisierungsarbeiten in der Gemeinde Lintgen konnte der Schutzwert bestätigt werden.

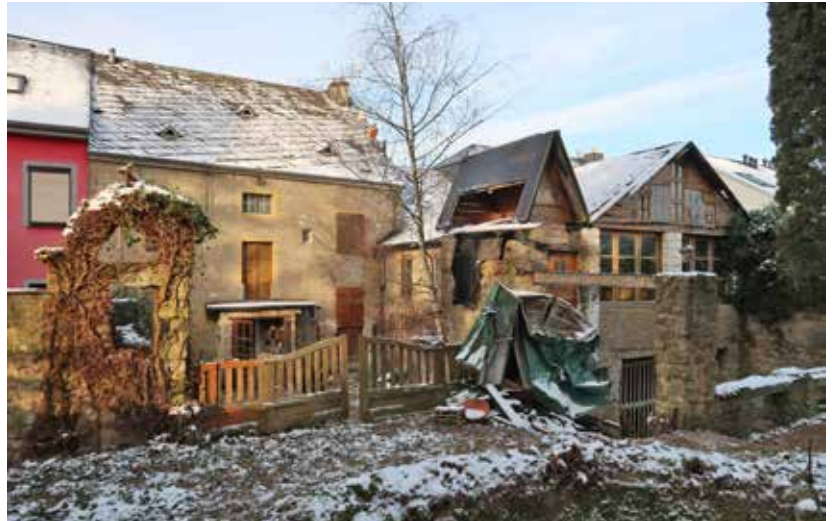
11

Der rückwärtige Bereich der ehemaligen Werkstatt steht rechtwinklig zum Wohnhaus und ragt weiter in den Gartenbereich hinein, sodass eine kleine Hofsituation entsteht (**Abb. 10**). Die zum Garten hin ausgerichtete Giebelseite ist hier besonders hervorzuheben, da sie sehr großzügig durchfenstert wurde und dem Gebäude seinen charakteristischen Ateliercharakter verleiht (AUT, CHA) (**Abb. 11**). Während im Obergeschoss

zwei große dreibahnige Holzfenster Licht ins Innere bringen, wurden zusätzlich welche im hölzernen Giebelfeld eingesetzt. Diese pyramidal angelegten Fenster unterschiedlicher Größe weisen eine differente Formensprache auf, möglicherweise handelt es sich um Spolien oder Restposten der Werkstatt. Auf Kellergeschossebene ist eine Toröffnung auszumachen. Unmittelbar links neben der Giebelseite wurde dem Gebäude eine Art Turm mit steinsichtigem Mauerwerk und Satteldach angegliedert. Die sich im Obergeschoss befindende Türöffnung mit hölzernem Türsturz könnte auf seine ehemalige Funktion als sogenannter ‚Männi‘ schließen lassen. Auch hier ist im hölzernen Giebelfeld ein Fenster auszumachen.

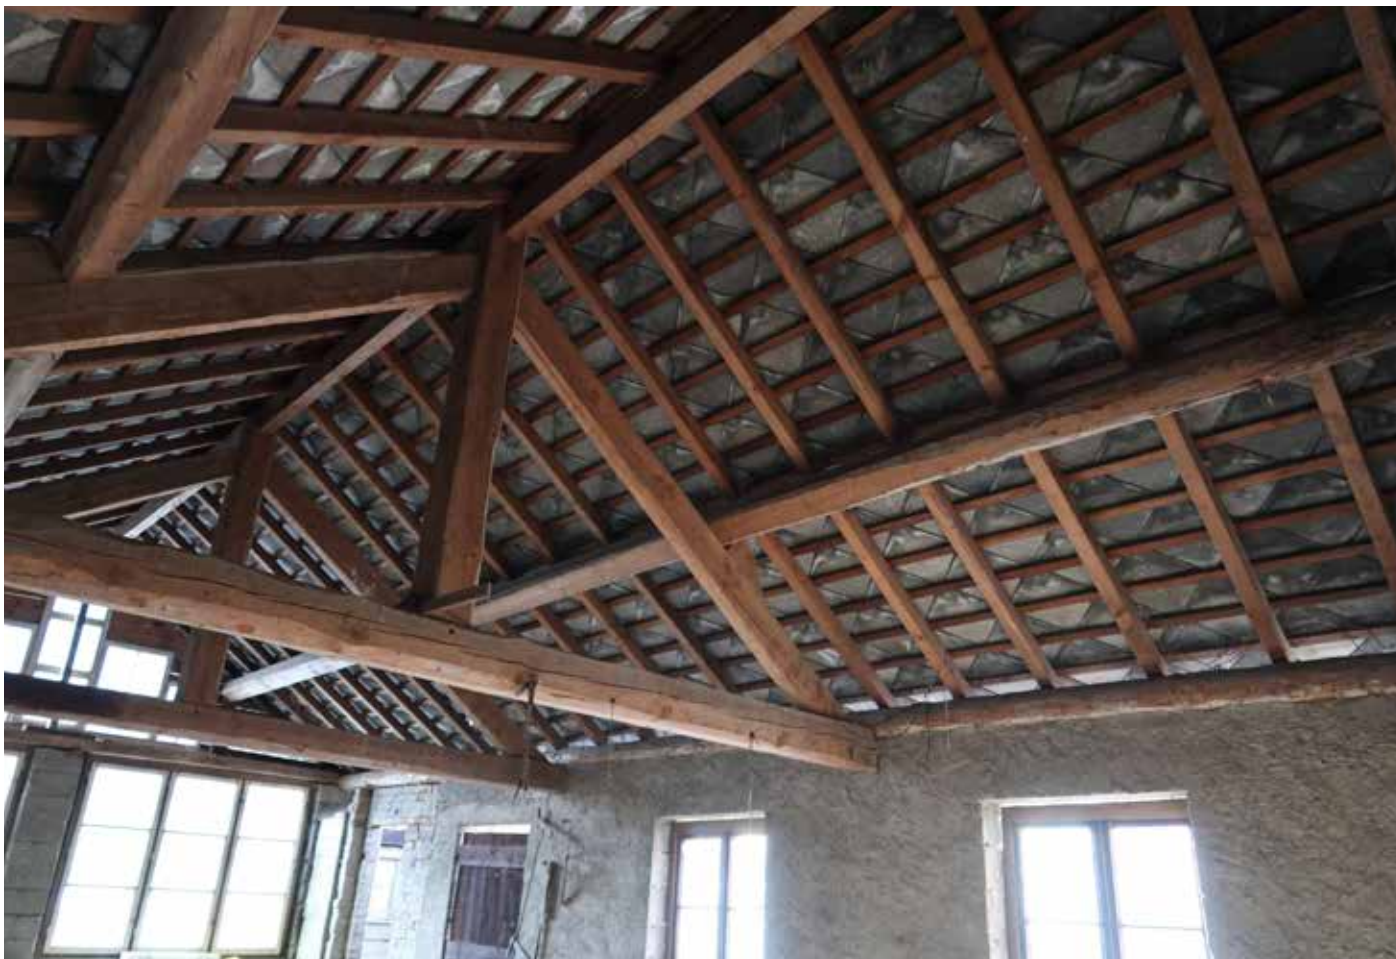
12

Das Innere der früheren Werkstatt ist schlicht gehalten; es wurde viel Holz verbaut. Eine einfache Holzbrettertreppe führt ins Obergeschoss mit freiliegender Dachkonstruktion (Abb. 12). Über eine kassettierte Holztür gelangt man in weitere Räume, die vermutlich zu administrativen Zwecken genutzt wurden (AUT, CHA). Durch breit angelegte Türfronten mit Fensterfeldern und großzügigen Oberlichtern wird der Bereich vermutlich seit der Mitte des 20. Jahrhunderts in einzelne Räume unterteilt (AUT, CHA, ENT) (Abb. 13). Das hier verbaute Strukturglas ist authentisch erhalten und sehr charakteristisch für seine Entstehungszeit.

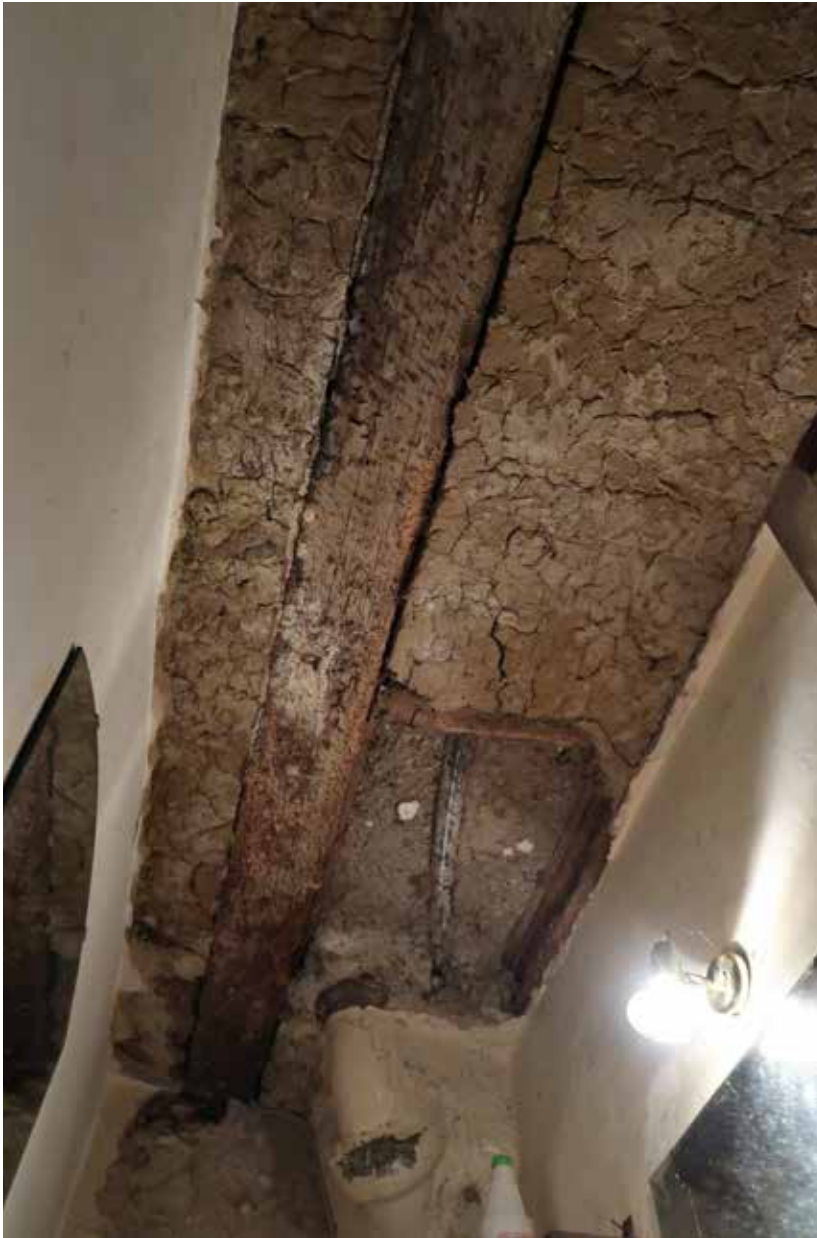
17

sind umlaufende Stuckbahnen und mittige Stuckrosetten erhalten (AUT, CHA). In der kleineren Stube wurden im Verlauf der Zeit mehrere Nischen und Fensterdurchbrüche in die Wand geschlagen. Eine runde Sandsteinöffnung links neben der Stelle des nicht mehr vorhandenen Takenschanks gibt Aufschluss darüber, dass es sich hierbei um einen auch ursprünglich schon beheizten Raum handelte. Die größere Stube wurde durch einen rundbogigen und holzverkleideten Durchbruch mit dem dahinterliegenden, schlichter gehaltenen Zimmer verbunden. Im hinteren Bereich des Flurs gelangt man in zwei weitere, indes kleiner proportionierte Räume. Hier befindet sich die Küche, in der die Balken der ehemaligen ‚Haascht‘ überliefert sind und von der aus man ebenfalls in den Garten gelangt. Im schmalen Bad ist die bauzeitliche Lehmalkendecke in Teilen erhalten (AUT, CHA) (Abb. 17).

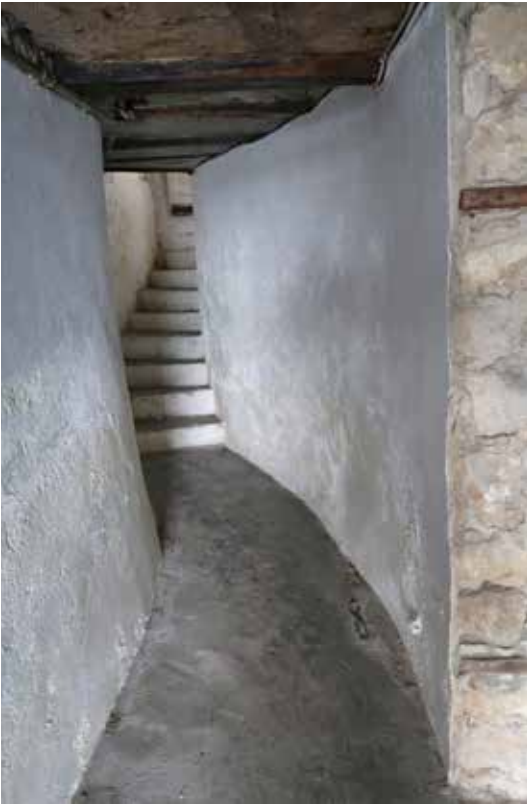
20

Das Wohnhaus wurde über seine gesamte Fläche unterkellert. Eine Betontreppe führt zu einem leicht gewundenen Flur (**Abb. 20**). Die Räume, unter anderem eine Waschküche, werden auch hier nach oben hin mit Lehm-balkendecken abgeschlossen (AUT, CHA) (**Abb. 21**).

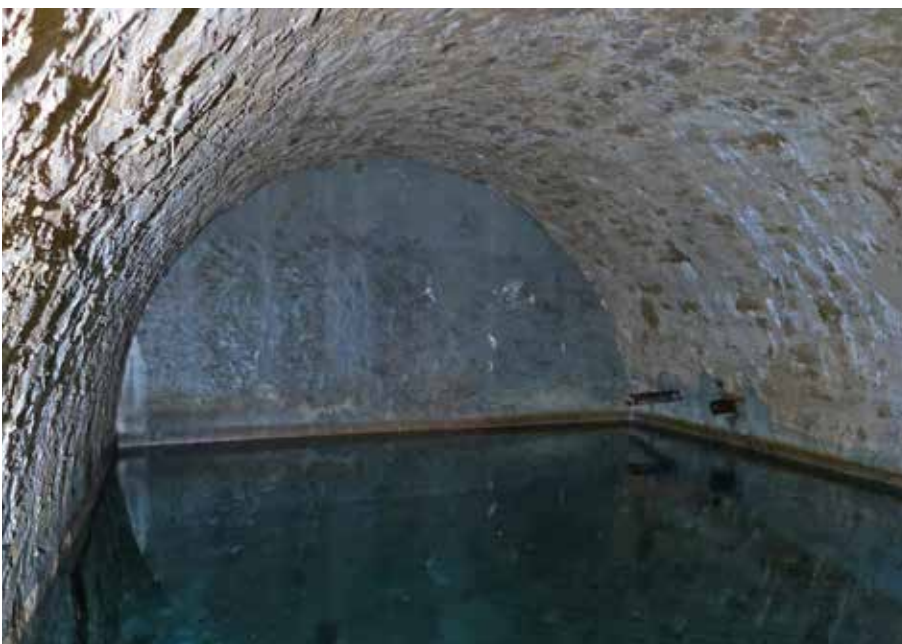
9

zur Wartung und Kontrolle der Wasserrohre sowie der restlichen technischen Apparaturen dient. Er bildet auch das Verbindungselement zu den zwei aus Sandstein gefertigten Sammelbecken, die jeweils mit einem beeindruckenden Tonnengewölbe abschließen (AUT, TIH) (**Abb. 9**).
