Inventar der Baukultur im  
Großherzogtum Luxemburg

**LINTGEN**

# NATIONALE INVENTARISIERUNG DER BAUKULTUR IM GROSSHERZOGTUM LUXEMBURG

# LINTGEN

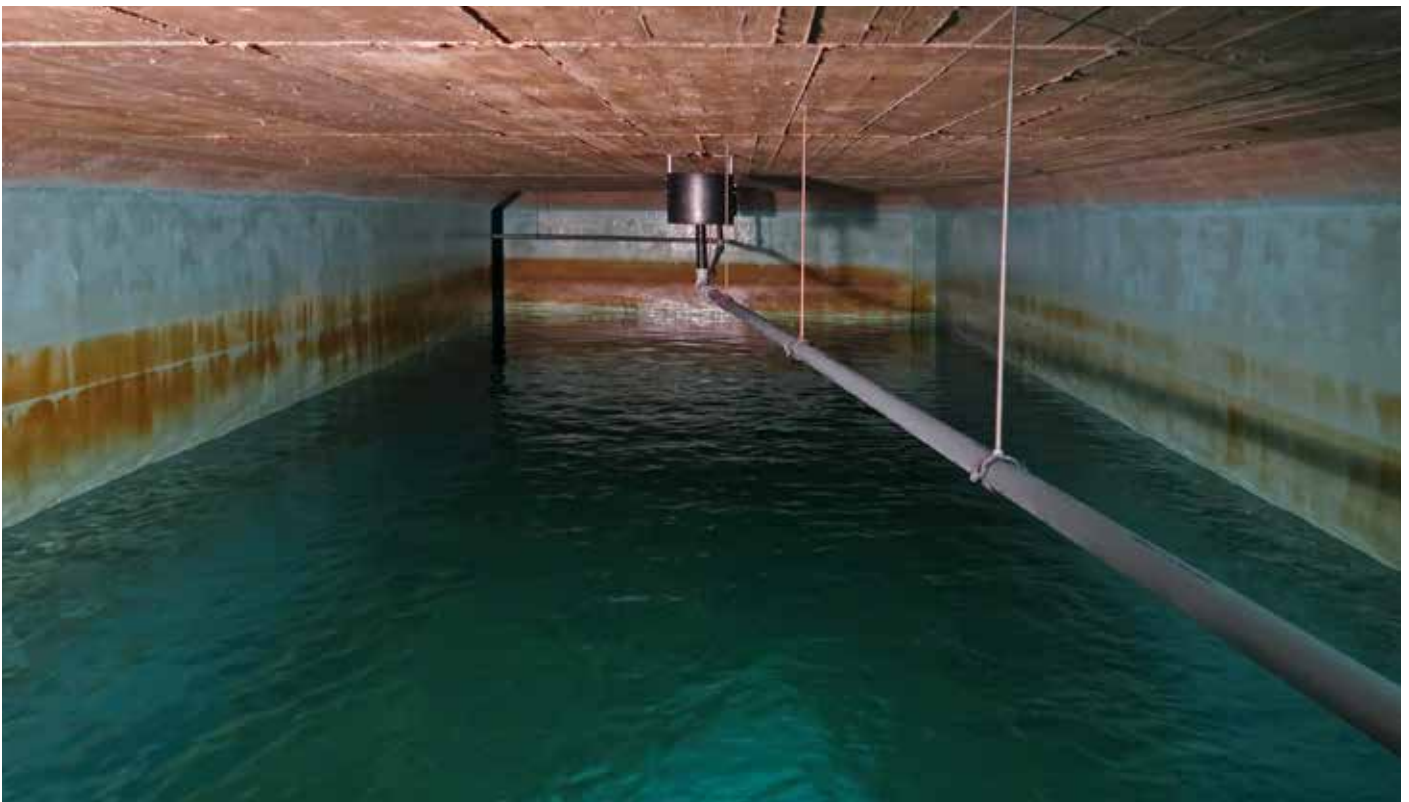
◀ **Grundriss des Réservoir Lintgen**  
 Ponts et Chaussées, *Distribution d'Eau de Lintgen. Construction d'un réservoir d'eau potable de 1 000m<sup>3</sup> avec conduites d'adduction et de refoulement pour la localité de LINTGEN. Coupes horizontales-longitudinales et transversales, [Plan], Gemeinde-archiv Lintgen, Luxemburg, 1974.*

aus Stahlbeton in einen Ober- und Unterbereich gegliedert (AUT, CHA) (Abb. 18 und 19).<sup>12</sup> Eine schmale Brücke mit anschließender fünfstufiger Treppe leitet zur oberen Ebene hinauf. Die Trennwand zu den Becken ist hier zu zwei Dritteln verglast, wobei zwei Fensteröffnungen den Zugang zu den beiden Wasserbehältern ermöglichen (Abb. 20). Zwei gusseiserne, blau eingefärbte Rohre führen von den Becken zum Unterbereich des Vorbaus. Letzterer ist über eine Metallleiter mit der Brücke verbunden. Hier befindet sich die Zugangsstelle zu allen Wasserrohren, die in und aus den Becken führen (AUT, CHA, TIH) (Abb. 21).

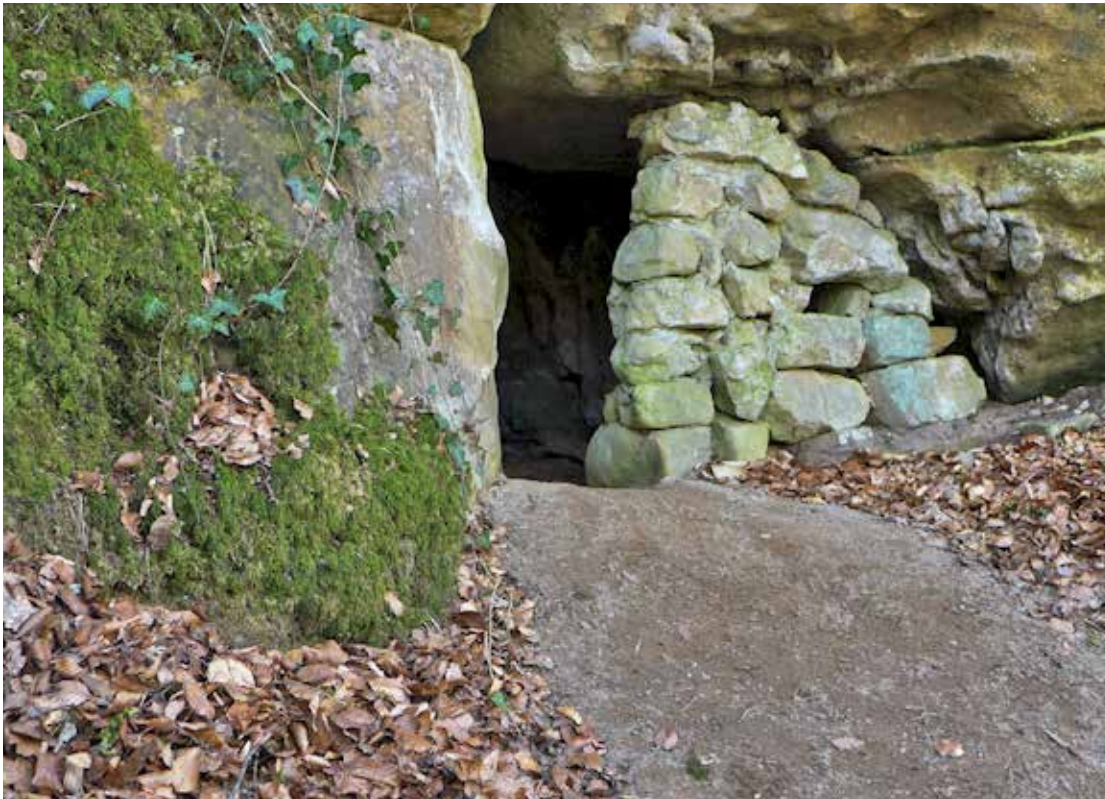
Eine kleine Felsöffnung gen Norden wurde 1944 zu einem knapp bemessenen, etwa 1,50 Meter hohen Bunker erweitert und diente fortan als Versteck für mindestens vier junge Kriegsverweigerer (AUT, GAT, ERI, SOH) (**Abb. 1**).<sup>2</sup> Zusätzlich aufeinander gestapelte und mit Zementmörtel ausgefugte Bruchsteine aus Sandstein bilden bis heute eine Wand, die den Innenraum nur dürftig vor Wettereinflüssen schützt. Mittig wurde eine etwa handgroße Fläche offengelassen; möglicherweise als eine Art Schießscharte, wie man dies von Wehrbauten kennt (**Abb. 2**). Zeugenberichte bestärken diese Vermutung, denn laut diesen waren die Flüchtigen mit Waffen ausgerüstet, um sich im Falle einer Bedrohung verteidigen zu können.<sup>3</sup> Trotz des bekannten Risikos wurden sie in ihrem Versteck regelmäßig von einzelnen Dorfbewohnern aufgesucht und mit Nahrung, Wäsche und Neuigkeiten bezüglich der aktuellsten Kriegsergebnisse versorgt.<sup>4</sup>

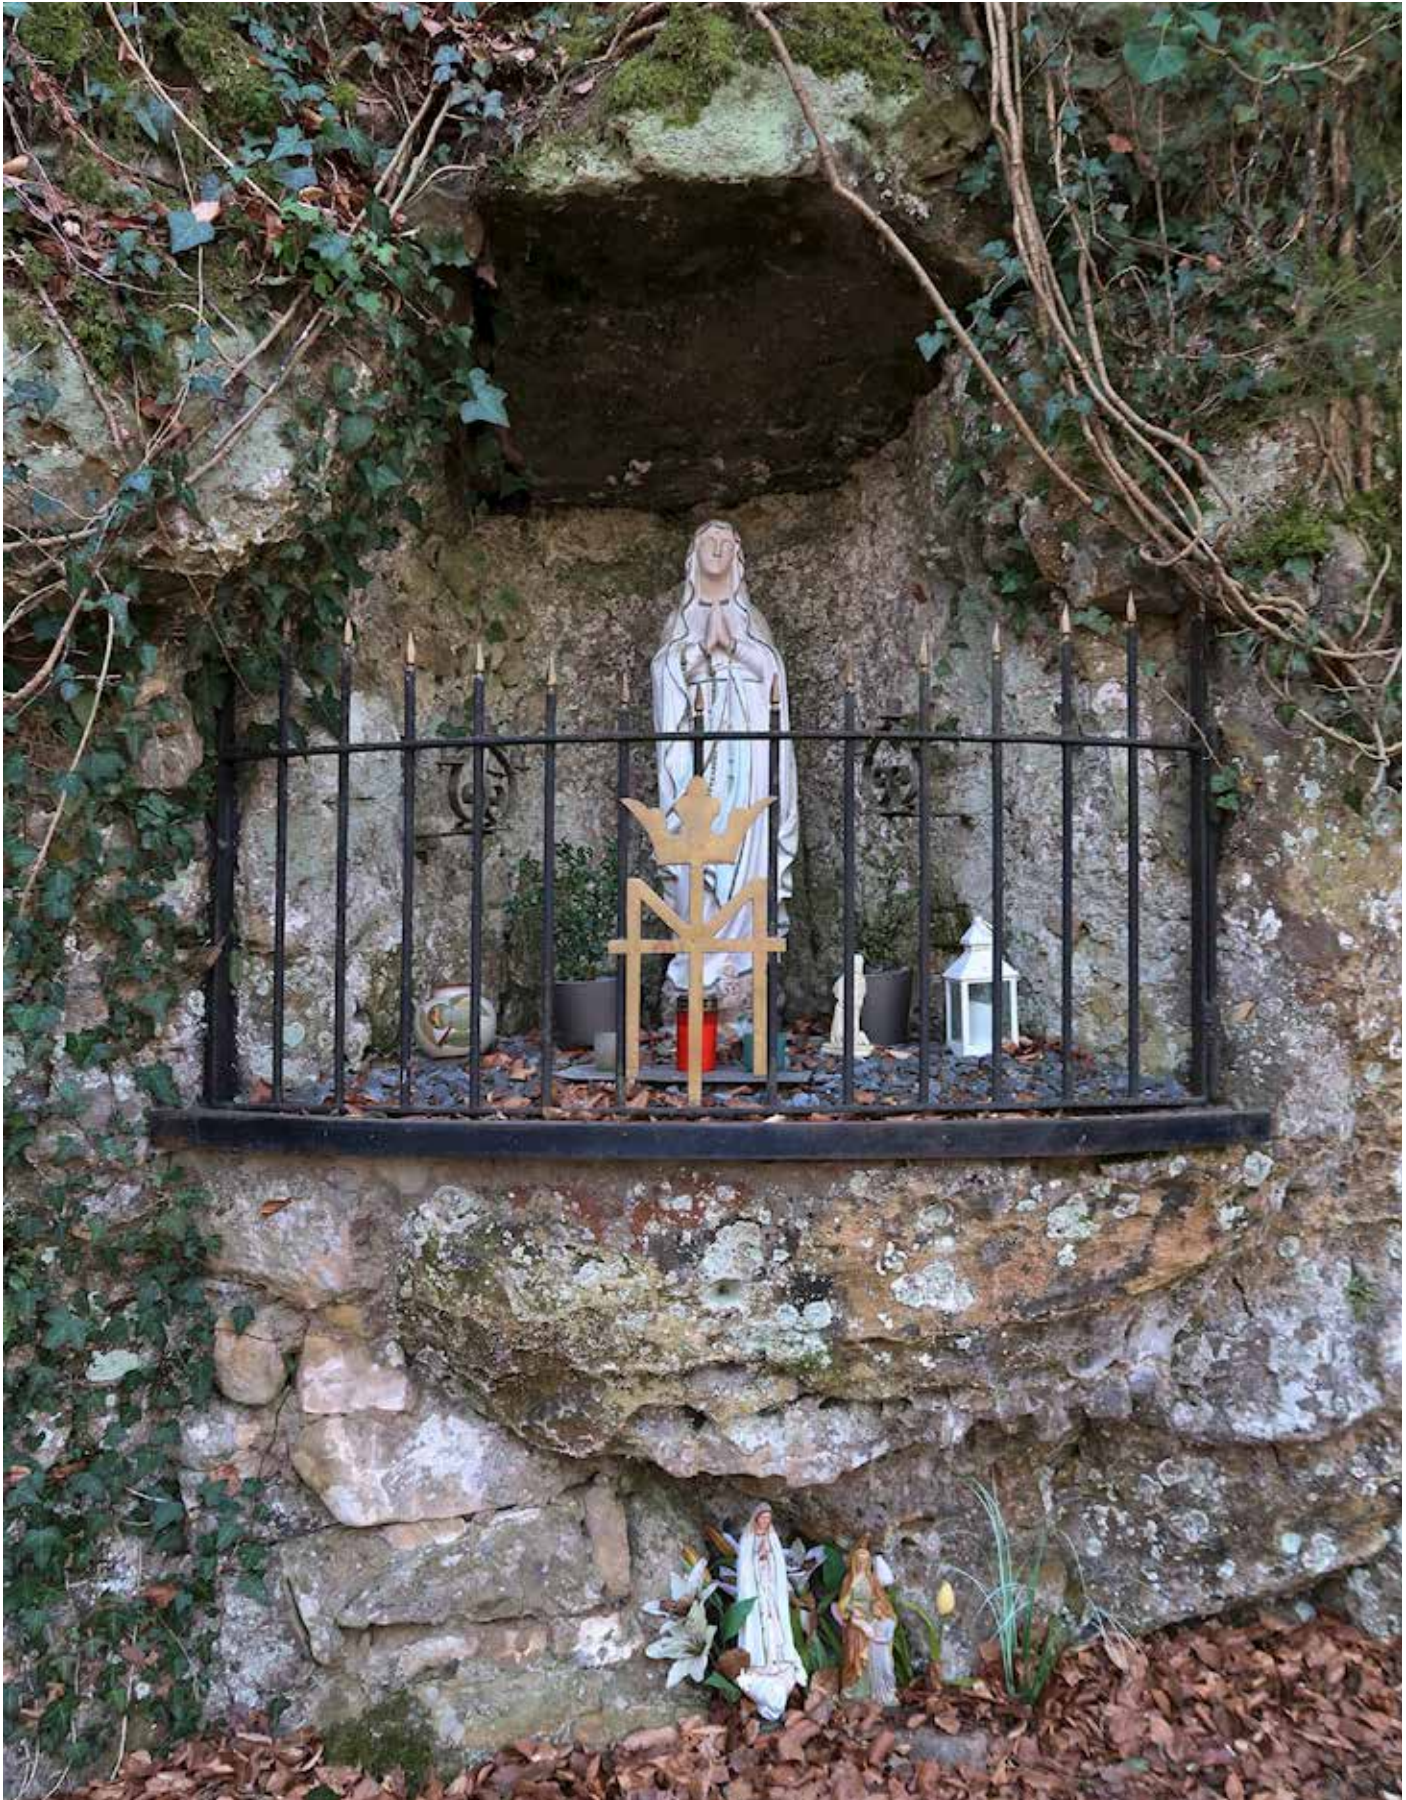
Die Felsnische, die im Volksmund eher als ‚Lintgener Grotte‘ bekannt ist, wurde 1948 als Ausdruck der Dankbarkeit und als Andenken an diese Ereignisse wenige Meter neben besagtem Bunker in den Felsen integriert (AUT, CHA, BTY) (**Abb. 3**).<sup>5</sup> Etwa 1,30 Meter über dem Boden wurde die Felsenwand ausgehöhlt und zusätzlich an einigen Stellen mit Bruchsteinen und Zement gestaltet (AUT, CHA). Eine Statue der Gottesmutter und Landespatronin Maria in bläulich-weißem Gewand mit Rosenkranz wurde im Innern der Nische aufgestellt (AUT, CHA, SOK).<sup>6</sup> Barfuß steht sie auf einem von Blumenranken umwundenen Hügel; zu ihren Füßen sind Rosenblüten dargestellt. Links und rechts der mittig stehenden Figur wurde jeweils ein dreiarmer, schmiedeeiserner Kerzenhalter in die Rückwand eingelassen, der in seiner Ausformung an ein umgedrehtes Herz erinnert. Geschlossen wird die Nische durch ein etwa einen Meter hohes Gitter, dessen Metallstäbe einen pfeilartigen oberen Abschluss aufweisen (AUT, CHA). Verziert wurde dieses zudem mittels eines goldfarbenen Marienmonogramms, das von einer Krone überhöht wird (**Abb. 4**). Die Felskante unterhalb des Gitters wurde zusätzlich mit einem Metallblech verstärkt, um etwaigen Witterungsschäden am Mauerwerk entgegenzuwirken. Die kleine Gedenkstätte zeigt mittlerweile einen deutlichen Efeubewuchs, wodurch ein malerischer Eindruck entsteht.

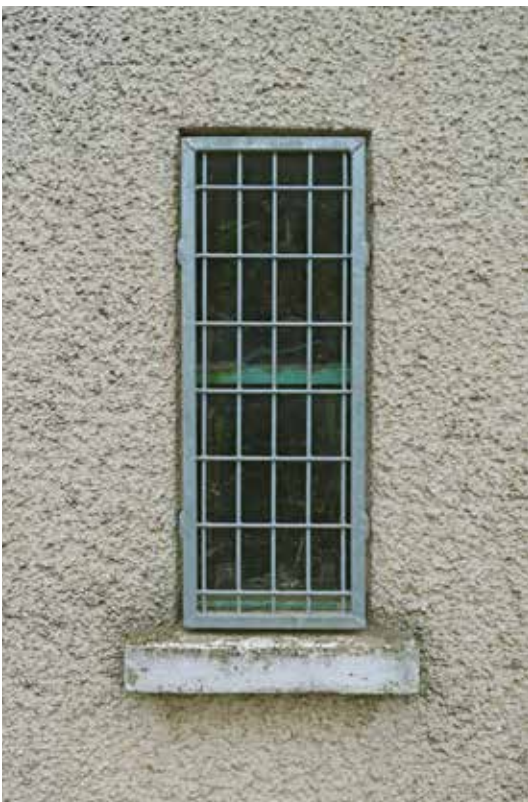
3

Der langgestreckte Bau besitzt aufgrund der zwei rechtwinklig zueinanderstehenden Satteldächer drei Giebfelder. Die nach Westen orientierte Hauptfassade ergibt sich aus der Zusammensetzung von Trauf- und Giebelwand. Im dreiachsigen Giebelbereich befindet sich eine doppelflügelige Metalltür, die in der oberen Hälfte mit hochrechteckigen Fensterfeldern mit Strukturglaseinsätzen und vorgestellten Gitterstäben versehen ist (AUT, CHA) (**Abb. 2**). Die Eingangstür wird von zwei hochrechteckigen, zweiteiligen Fenstern mit Festverglasung und weiß gestrichenen Fensterbänken aus Sandstein flankiert (**Abb. 3**). Hier wurde die metallene Vergitterung vermutlich erst nachträglich angebracht. Mittig oberhalb der Tür befindet sich ein schmales querrechteckiges Schild mit der Aufschrift ‚Ponts & Chaussées‘. Des Weiteren ist im Giebfeld eine kleine quadratische Holztür angebracht (**Abb. 4**).

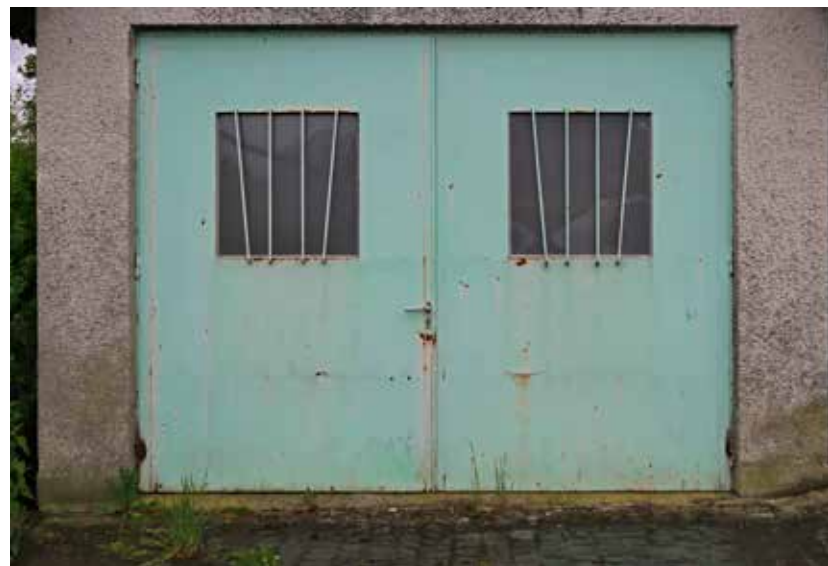
6

Die giebelständige Nordfassade wird durch ein großes doppelflügeliges Tor markiert (**Abb. 6**). Beide Flügel sind in der oberen Hälfte mit einem quadratischen Fenster aus metallenen T-Profilen, in die das Glas mit Kit eingelassen ist, und schräg nach unten verlaufenden Gitterstäben ausgestattet (AUT, CHA). Im Giebfeld befindet sich auch hier eine kleine, fast quadratische Tür aus Metall. Während die Südfassade komplett geschlossen ist, besitzt die Ostfassade ein doppelflügeliges Kreuzfenster mit Drahtglas, das jedoch von außen durch den starken Bewuchs schwer ersichtlich ist.

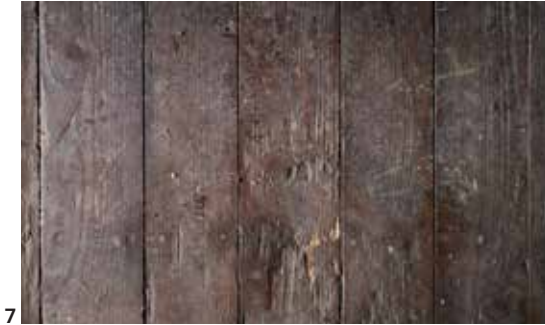
7

die Mittagszeit als Aufenthaltsraum genutzt wurde. Der Boden ist bis auf den Eingangsbereich mit Holzdielen ausgelegt (AUT, CHA) (**Abb. 7**). Ein zentrales doppelflügeliges Kreuzfenster ermöglicht den Blick vom Hauptraum in den Nebenraum (**Abb. 8**). Die Decke besteht aus Holzbalken und ist mit einem Zugang zum Dachgeschoss in Gestalt einer Deckenklappe versehen. Der etwas größere Nebenraum besitzt einen Boden aus Walzbeton und eine Decke aus Schalbeton (AUT). In diesem Raum befindet sich auch das einzige Fenster in Richtung Osten. Das Dachgeschoss, das im Norden und im Westen von außen durch die kleinen Türen im Giebelfeld sowie durch die Deckenklappe im Hauptraum zugänglich ist, besitzt zudem einen bauzeitlichen Dachstuhl (AUT, CHA).

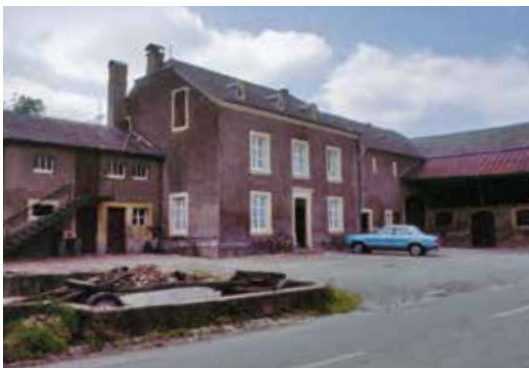
3

▲  
**Zustand nach dem Abriss  
der südlichen Scheune,  
1979**  
Cassaignau-Schmit, Myriam,  
*Prettingen. 22, rte de  
Hunsdorf*, [Fotografische  
Aufnahme], Service des  
sites et monuments  
nationaux, Inventar der  
Bauernhäuser, 1979.

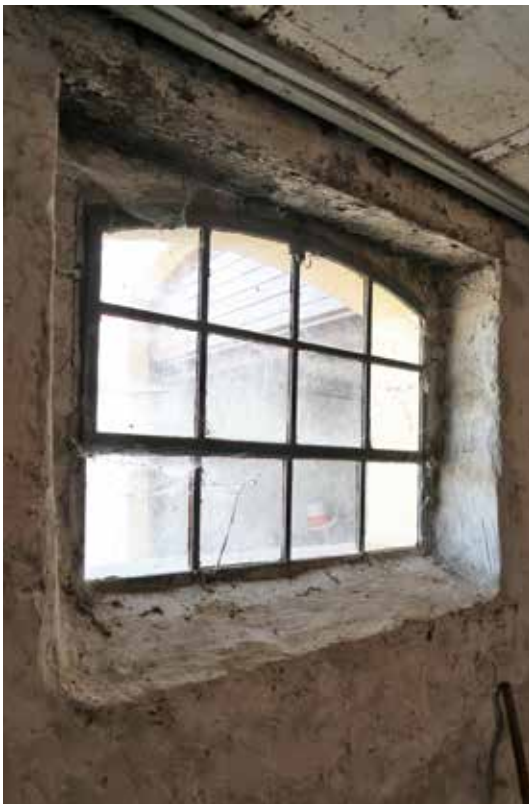
7

gefasste Lüftungsluken – eine davon im Zwillingformat – runden das zeittypische Erscheinungsbild ab. Ein Stallgebäude, das – wie bereits erwähnt – erst später rechtwinklig angebaut wurde, verleiht dem Objekt seither die Form eines Winkelhofs (ENT) (Abb. 7). Die Obergeschossebene präsentiert sich hier offen; ein weit überkragendes Dach schützt gegen Wettereinflüsse und nimmt fast die Hälfte der Scheunenfassade ein. Im Erdgeschoss sind zeittypische Metall-Kitt-Stallfenster in segmentbogigen Gewänden aus Ziegelsteinen auszumachen (AUT, CHA) (Abb. 8).

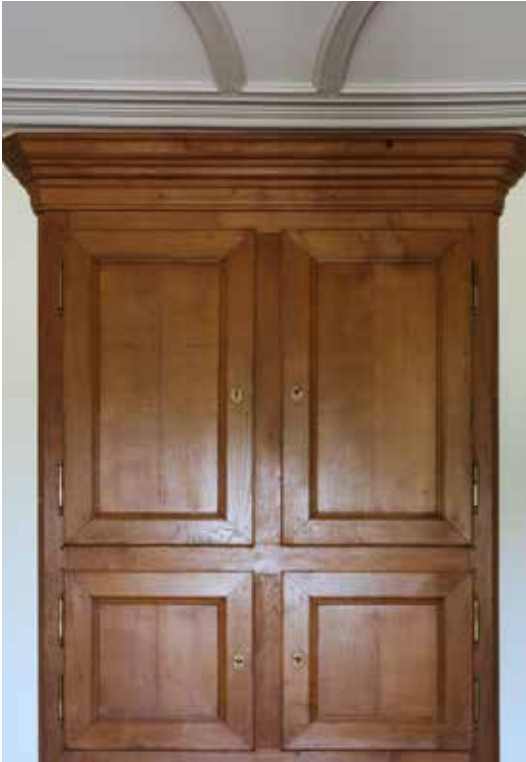
9

Das Innere des Wohnhauses, das in den 1980er-Jahren einer Renovierung unterzogen wurde, besticht dennoch durch eine Vielzahl bauzeitlich überlieferter Ausstattungselemente (AUT, CHA, ENT). So sind im Erdgeschoss reich profilierter Stuck in den Stuben, ein Takenschrank und Teile der Holzdielenböden erhalten (AUT, CHA) (Abb. 9, 10 und 11).

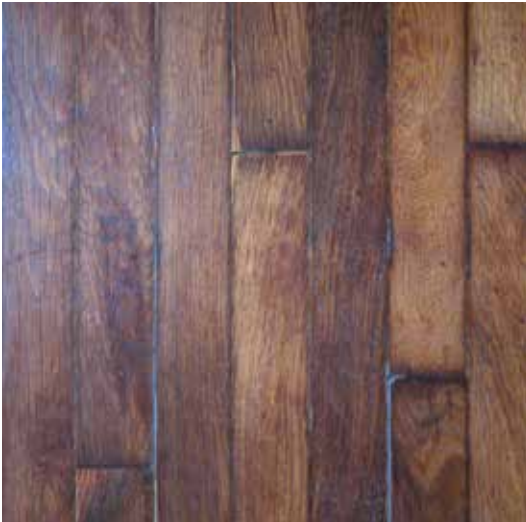
12

In der Küche mit freiliegender Holzbalkendecke hat ein an den Kanten abgerundeter und profilierter Spülstein aus Schiefer die Zeiten überdauert (AUT, CHA) (**Abb. 12**). In der Waschküche sind ein Waschbecken aus Beton sowie Reste eines Backofens – beides spätere Ergänzungen – überliefert (AUT, CHA, ENT). Eine bauzeitliche halbgewendelte Holz-  
treppe mit einem Geländer aus floral verzierten Metallstäben sowie gedrechseltem Handlauf aus Holz stellt wohl einen der gestalterischen Höhepunkte des Objekts dar (AUT, CHA) (**Abb. 13 und 14**). Die Holzbalkendecke lässt sich in allen Zimmern des Obergeschosses finden (AUT, CHA). An dem Dachstuhl aus behauenen Weichholz sind historische Abbundzeichen auszumachen (AUT, CHA) (**Abb. 15**).

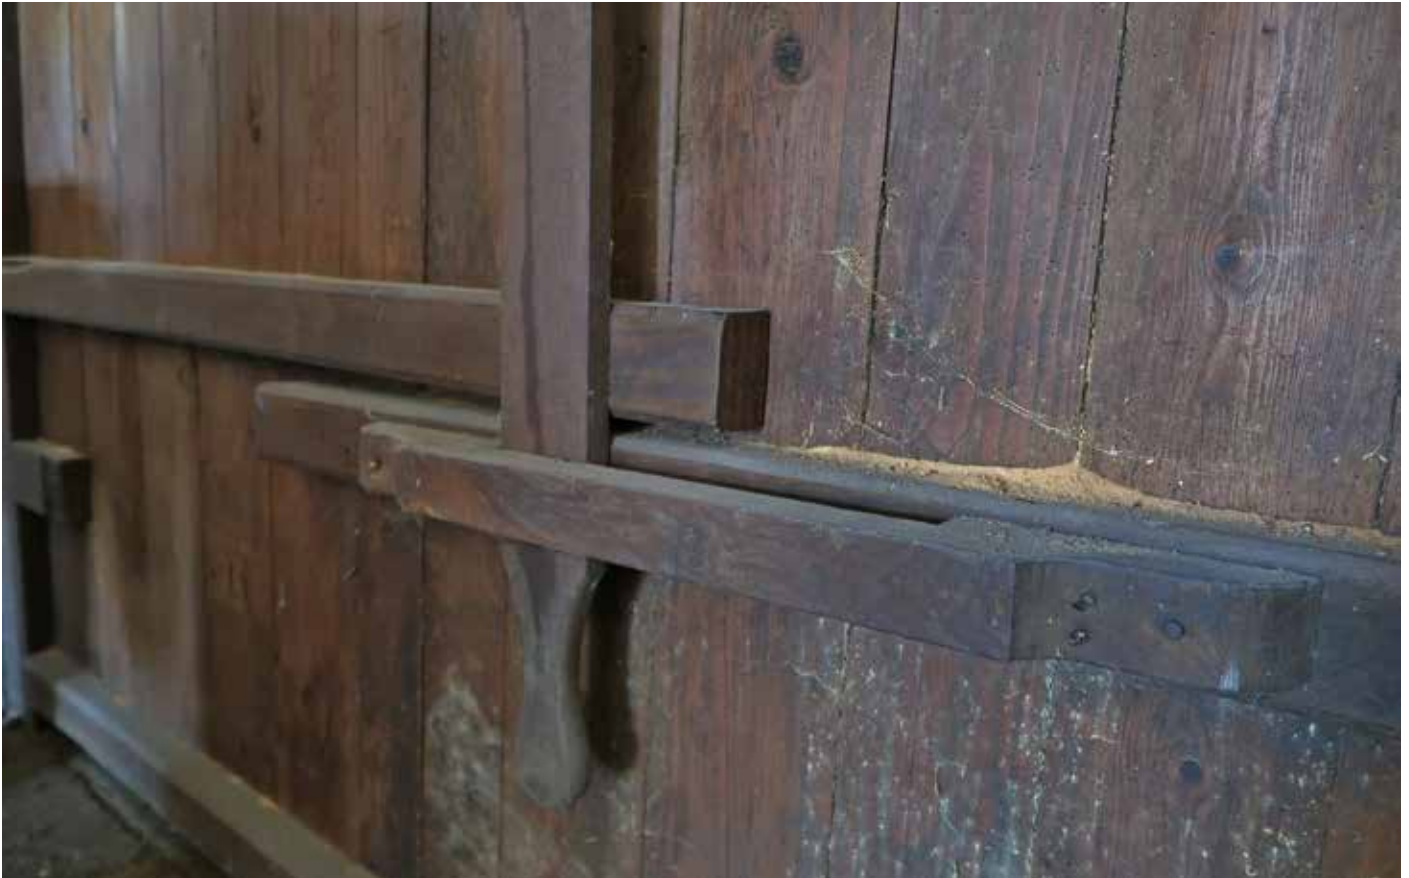
16

Auch das Innere der landwirtschaftlich genutzten Anbauten weist eine Vielzahl authentisch überlieferter Elemente auf. Der Boden der Toreinfahrt wurde mittig mit Pflastersteinen belegt und führt zum bereits erwähnten zurückversetzten Holztor mit historischem Schließmechanismus (AUT, SEL, CHA) (**Abb. 16**). Hier wurde zusätzlich ein Türgewände verbaut, das wohl als Spolie wiederverwendet wurde (ENT) (**Abb. 17**). Es zeigt im geraden, scharrierten Türsturz die Initialen ‚S | D‘ und das Datum ‚1818‘, eine Zeit, in der an der Stelle des Anwesens noch kein Bau verzeichnet war. Auch der Boden des ehemaligen Kuhstalls wurde zeittypisch mit Pflastersteinen versehen (AUT, CHA). Futtertröge aus Beton und eine Decke mit Stahlträgern bestätigen durch die vergleichsweise modernen Materialien, dass es sich hierbei um einen jüngeren Anbau handelt (AUT, CHA) (**Abb. 18**).

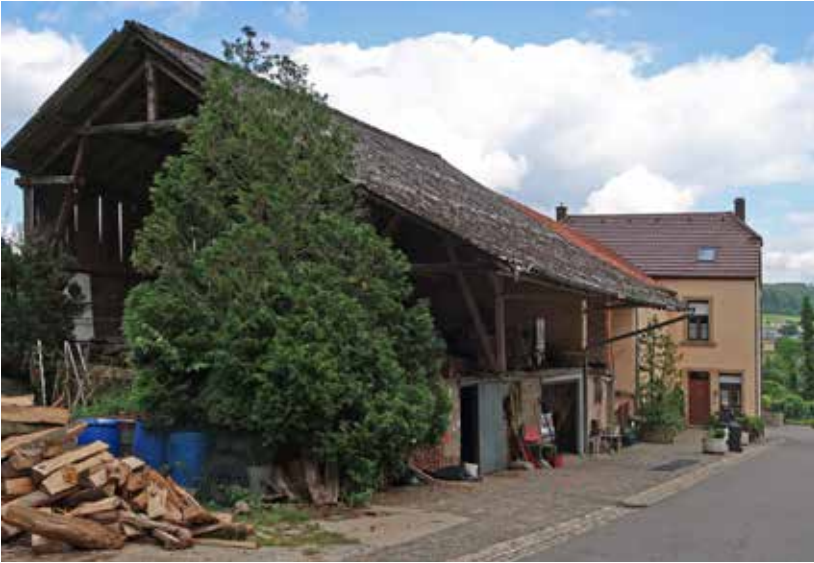
1

geleitet (AUT, CHA). Das Baudatum ‚1908‘ ist auch heute noch im Sturz des Haupteingangs vermerkt.<sup>4</sup> Ende der 1950er- respektive Anfang der 1960er-Jahre wurde der Stalltrakt um ein Vielfaches gen Norden erweitert und unter anderem durch neue Getreidespeicher ergänzt (**Abb. 1**).<sup>5</sup> Der Hof wurde bis zum Ende des 20. Jahrhunderts landwirtschaftlich genutzt.<sup>6</sup> Das Haus durchlief zwei Renovierungsphasen in den 1960er- und 1990er-Jahren.<sup>7</sup> Dennoch blieben bis heute charakteristische Elemente erhalten. Während die Hauptfassade des Wohnhauses durch einen Vorplatz etwas von der Straße zurückliegt, grenzt die südliche Traufseite unmittelbar an die Rue de la Montagne an.

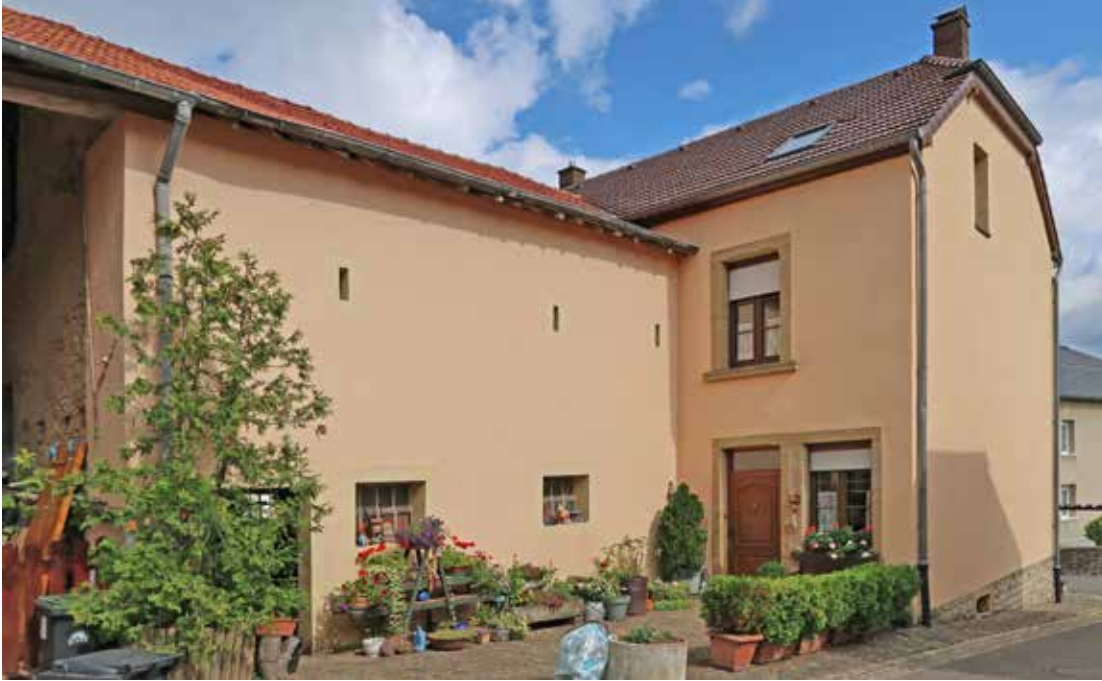
7

Im Sockel der südlichen Giebfassade dient ein weiteres, schmaleres Kellerfenster als zusätzliche Licht- und Belüftungsquelle. Der gepflasterte Hinterhof wird in Richtung Süden durch die Straße und nordwestlich vom Wohnhaus sowie dem angrenzenden, authentisch überlieferten Stall gerahmt. Letzterer ist unmittelbar an die Rückfassade des Wohnhauses angebaut, sodass von dieser nur das südliche Drittel zu sehen ist (**Abb. 7**).

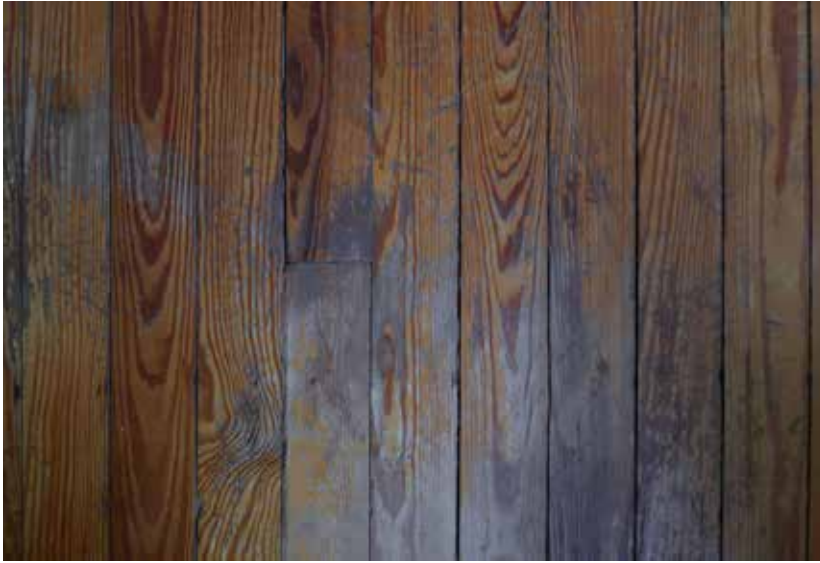
14

Bis heute sind Teile des Stampflehm- und Ziegelsteinbodens sowie eine zeittypische preußische Kappendecke überliefert (AUT, CHA). Später diente der Keller als Lagerraum. Im Erd- und Obergeschoss des Hauses markiert die halbgewendelte Eichenholzterre mit gedrehten Geländerstäben und hölzernem Handlauf das zentrale Element des Flurs (AUT, CHA) (Abb. 11). Aus der Bauzeit sind die schlichten, mehrfach profilierten Stuckbänder und Mittelrosetten, mehrere kassettierte Holztüren in profilierten Holzumrahmungen und Teile des Fichtendielenbodens überliefert (AUT, CHA) (Abb. 12, 13 und 14). Auch ein für seine Entstehungszeit

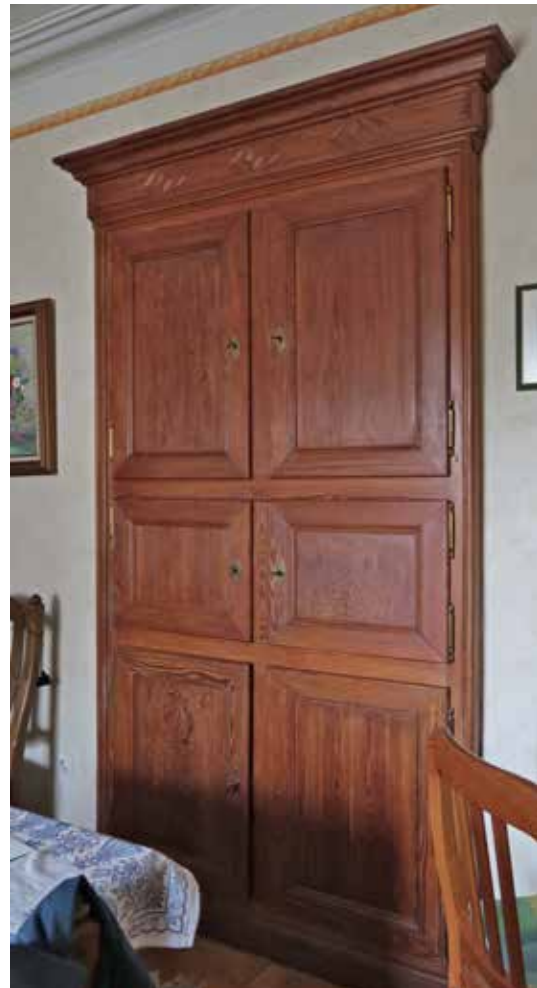
15

am Anfang des 20. Jahrhunderts typischer, schlichter Takenschrank aus Fichtenholz mit geometrischem Rautendekor im Verdachungsfeld ist erhalten (AUT, CHA) (**Abb. 15**). Unter anderem der Cerabati-Fliesenboden im Flur entstammt einer Bauphase in den 1960er-Jahren und zeugt von der Entwicklungsgeschichte des Wohnbaus (AUT, CHA, ENT) (**Abb. 16**).<sup>9</sup>

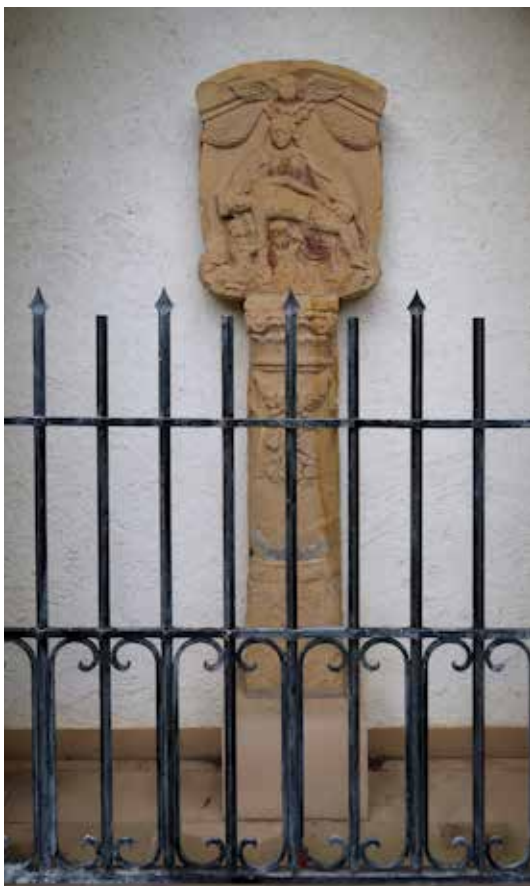
3

Laut Hirsch entstammt der sandsteinerner Bildstock, der sich aus einem Schaft und einem Kopfstück zusammensetzt, aus der Hand von Mathias Schergen (AIW) (Abb. 3).<sup>4</sup> Sowohl der weiche Sandstein, der typisch für die Arbeiten des Godbringer Steinmetzen ist, als auch die Gestaltung und Formensprache bestärken diese Annahme.

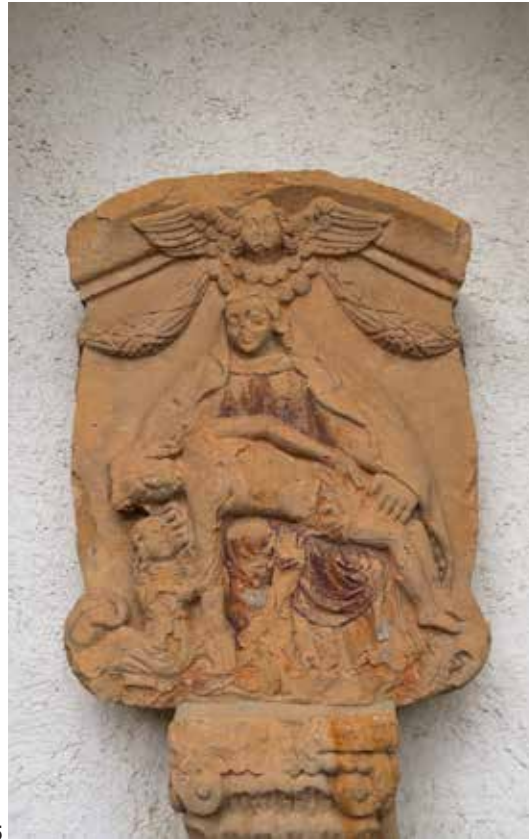
5

Das Kopfstück mit hervorstehendem und profiliertem oberem Bogenabschluss wurde an den Seiten bauchig geformt (AUT, CHA) (Abb. 5). Im Zentrum ist es mit einer Pietà-Darstellung versehen. Die wehklagende Maria trägt einen weiten Schutzmantel, der den auf ihrem Schoß liegenden Leichnam Christi umgibt. Am Gewand der Muttergottesfigur sind Reste einer rostroten Farbfassung zu erkennen. Während die Hände der beiden zentralen Figuren überdurchschnittlich groß dargestellt sind, hinterlassen die Beine Christi einen verkürzten Eindruck.<sup>5</sup> Eine kniende Figur, die vergleichsweise klein ausgearbeitet wurde, ist unterhalb des Hauptes Jesu zu erkennen. Es dürfte sich hierbei um die trauernde Maria Magdalena mit langem Gewand und lockigem Haar handeln. Während den unteren Abschluss des Kopfstücks zwei leicht eingedrehte Akanthusblätter zieren, schwebt oberhalb der zentralen Szene ein geflügelter Engelskopf mit doppelreihigem Federkragen. Zwei aufwendig ornamentierte Girlanden vervollständigen die fast durchgehend symmetrische Komposition.

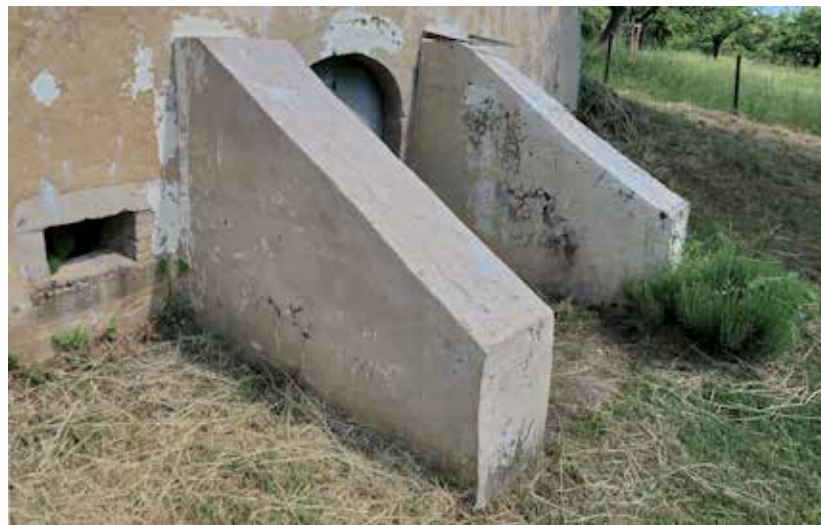
1

Das kleine, etwa drei Meter hohe Gebäude steht weit von der Straße zurückversetzt am nordwestlichen Rand der Parzelle. Das Äußere des Obstkellers ist charakterisiert durch eine einzige, südöstlich ausgerichtete Fassade und ein Gründach, das in seiner Form an einen Erdhügel erinnert (AUT, CHA) (**Abb. 1**). Die glatt verputzte Hauptfassade, bei der ein leicht segmentbogiger oberer Abschluss mit einem Traufgesims aus Sandsteinquadern auszumachen ist, wird durch zwei ausladende Betonstützen stabilisiert, die zu einem späteren Zeitpunkt hinzugefügt wurden (ENT) (**Abb. 2**).<sup>1</sup> Diese flankieren den Eingang ins Innere, der von einem korbogigen Sandsteingewände und Schlussstein mit leichten
