Inventar der Baukultur im
Großherzogtum Luxemburg

Inventar der Baukultur im Großherzogtum Luxemburg
Kanton Mersch | Gemeinde Mersch

Band 2/2

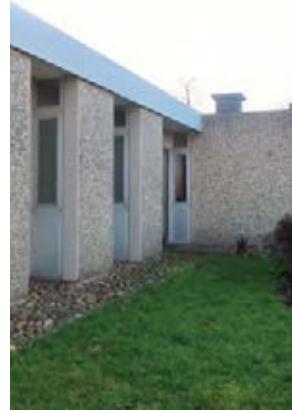
3

Fassadenaufriß mit Ansicht des Hauses von allen Seiten, um 1970

Zur Straße hin präsentiert sich das Gebäude weitestgehend geschlossen – eine Wirkung, die durch die strenge Wandflächenstrukturierung sowie den konsequenten Materialeinsatz, insbesondere von Beton- und Waschbetonelementen, zusätzlich betont wird **(AUT, AKI, CHA)** (Abb. 3). Der Eingang des Bungalows liegt etwas versteckt in dem nach hinten versetzten Teil der gen Norden ausgerichteten Hauptfassade und wird zusätzlich durch einen davor angelegten, mit Sträuchern, Büschen und Bäumen bewachsenen Vorgarten geschützt **(AUT)**. So nimmt man zuerst den rechts des Eingangs nach vorne springenden, an den Ecken abgerundeten Gebäudeteil aus Waschbeton wahr, der die Garage aufnimmt **(AUT, CHA)** (Abb. 4). Vor dieser führt links ein mit quadratischen Waschbetonplatten ausgelegter, schmaler Weg zur ebenfalls bauzeitlichen Aluminiumhaustür mit metallischem, dekorativem Handgriff im Hochrechteckformat sowie seitlichem, horizontalem, geteiltem Fenstereinsatz **(AUT, CHA)** (Abb. 5 und 6). Links des wettergeschützt situierten Eingangsbereichs, der durch eine kontrastierende Außenwandgestaltung in Beton mit linearer Oberflächenstruktur charakterisiert ist, verspringt die Fassade nach vorne, wobei an der zur Haustür orientierten Seite ein schmales, hochrechteckiges Aluminiumrahmenfenster mit kleinerem, quadratischem Oberlicht aus der Bauzeit zu sehen ist **(AUT, CHA)** (vgl. Abb. 5). Dieses fungiert zusammen mit einem gegenüber eingefügten Fensterelement der gleichen Ausführung, die auf beiden Seiten eines schmalen, aus der Fassade herausstehenden Bauteils eingefügt wurden, als natürliche Lichtquelle für den

dahinterliegenden Raum (**AUT, CHA**) (vgl. Abb. 3). Insgesamt drei solcher – seitlich mit Fenstern durchbrochener – Ausbuchtungen, die jeweils eine zurückliegende Nische bilden, sind an der Nordseite des Bungalows auszumachen: Dabei sind die zurückliegenden Wandteile aus Beton gefertigt, die außenliegende Fläche kommt stets in Waschbeton daher (**AUT, CHA**). Ersterer weist dabei wiederum eine lineare Oberflächenstruktur und einen Anstrich auf.

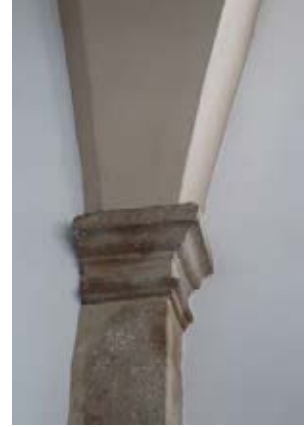
6

Sandsteinpfeilern mit profiliertem Kapitellabschluss (im Langhaus) und teilweise auf Wandkonsolen (im Chor) auf **(AUT, CHA)** (Abb. 6). Neben den vergleichsweise gut erhaltenen Wandpfeilern und Konsolen lässt sich im Kapelleninneren mit Blick auf authentisch überdauerte Bausubstanz noch eine kleine sandsteinerne Nische mit grober Scharrur ausmachen, die sich kurz vor dem Chor an der südlichen Innenwand befindet **(AUT, CHA)**.

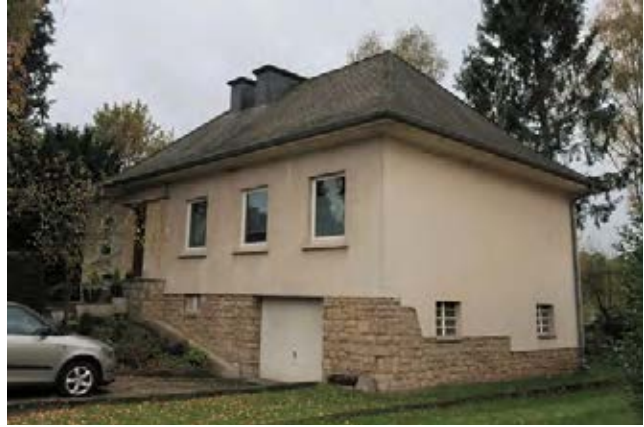
4

Die Nordseite des Wohnhauses wird lediglich durch zwei hochrechteckige Öffnungen auf Kellergeschossniveau durchbrochen (vgl. Abb. 4). Diese sind verschlossen mit Metallrahmenfenstern, die jeweils eine Sprossengliederung und acht Felder mit weißem Strukturglas aufzeigen (AUT, CHA) (Abb. 8). Den unteren Abschluss bildet in beiden Fällen eine einfache Fensterbank aus grob behauenen Sandstein (AUT, CHA).

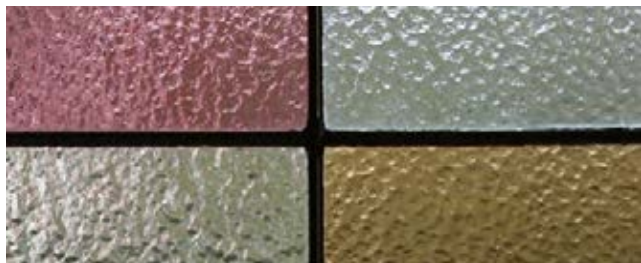
9

östlichen Achse zeigt nach außen hin ein mittig unterteiltes, metallenes Lochgitter (AUT, CHA). Darüber ist ein größeres Holzfenster mit einfacher, glatter Sandsteinfensterbank auszumachen (AUT). In der westlichen, zum Garten hin orientierten Achse der Südseite findet sich ein weiteres, noch größeres Fenster mit Holzrahmen (AUT, CHA). An diesem fallen die zeittypische Untergliederung der Glasfläche in Rechtecke sowie der Einsatz farbigen Strukturglases – in Weiß, Gelb und Rosa – besonders ins Auge (AUT, CHA) (Abb. 9).

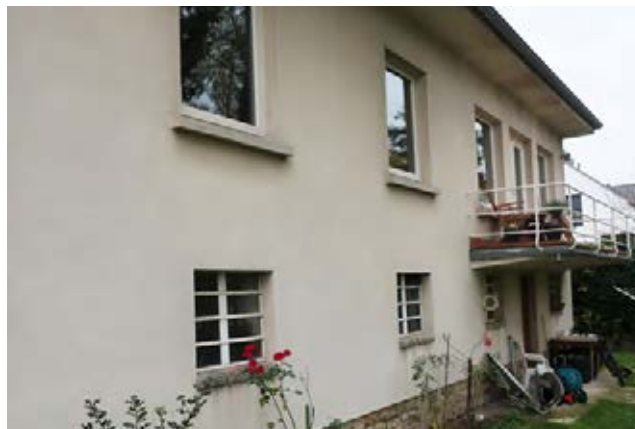
10

Die rückwärtige Westfassade des Wohnhauses ist in fünf Achsen unterteilt (Abb. 10). Im Keller wurden vier Fenster des gleichen Typs verbaut, die in Gestalt und Materialität mit jenen in der Nordfassade übereinstimmen (AUT, CHA). In der – von Norden aus gesehen – vierten Achse bietet eine Tür ebenerdigen Zugang vom Garten zum Haus. Darüber ist auf Erdgeschossesebene eine zweiflügelige Holz-Glas-Tür auszumachen, die vom dahinterliegenden Wohnbereich Zutritt zu einem bauzeitlichen Balkon erlaubt, der mittels eines typischen Geländers aus lackierten Metallrundrohren abgesichert ist (AUT, CHA). Rechts und links von besagter Tür durchbricht je ein hochrechteckiges Fenster die Fassade: Die drei Öffnungen liegen sehr dicht beieinander und werden durch die einrahmende Anbringung des Balkongeländers visuell zusammengefasst. Auf Erdgeschossniveau der Westseite sind in den beiden nördlichsten Achsen zwei weitere Holzrahmenfenster zu sehen. Hinsichtlich des Typs sind die zuletzt genannten Fenster identisch und sie schließen nach unten hin jeweils mit einer einfachen Sandsteinfensterbank ab (AUT, CHA).

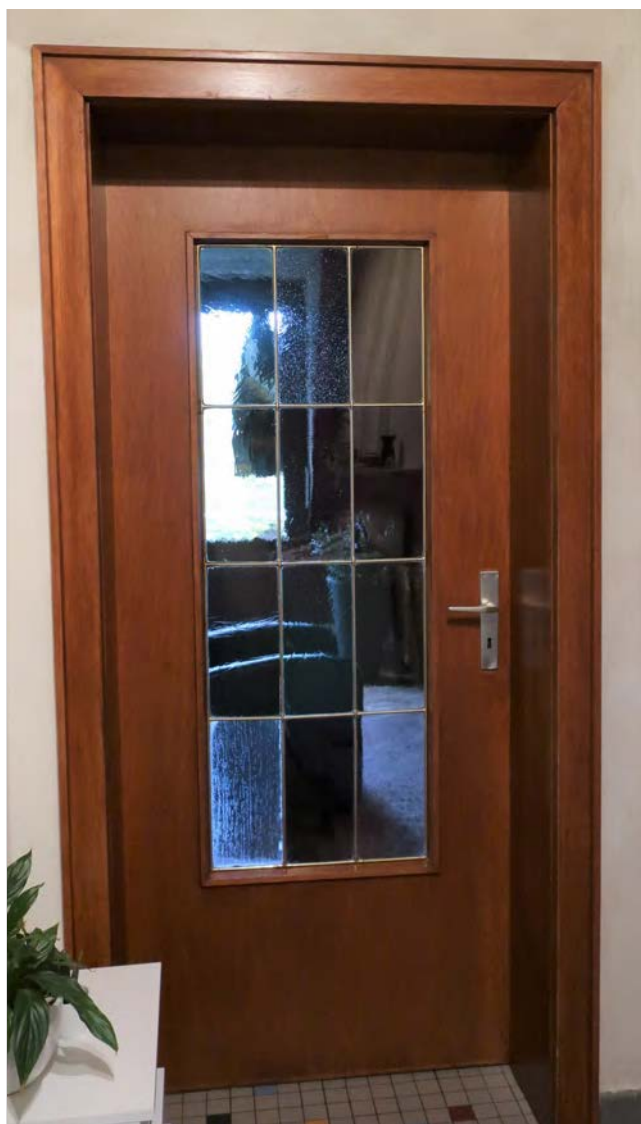
11

Auch im Innern des Hauses blieben Struktur wie Ausstattung der Entstehungszeit weitestgehend unverändert bestehen (AUT, CHA). So sind die Holztüren im gesamten Erdgeschoss mit teils weißem, teils farbigem

Strukturglas überliefert **(AUT, CHA)** (Abb. 11). Ebenso sind Cerabati-Fliesen in Flur, Küche, Bad und Keller in unterschiedlichen Formaten und abwechselnden Farbkombinationen erhalten **(AUT, CHA)** (Abb. 12 und 13). Einige der verbauten Holzfenster sind mit Schwingflügeln ausgestattet, die jeweils mit zeittypischem Drehgriff und höchst dekorativem, weißem Handknauf versehen sind **(AUT, SEL, CHA)** (Abb. 14).

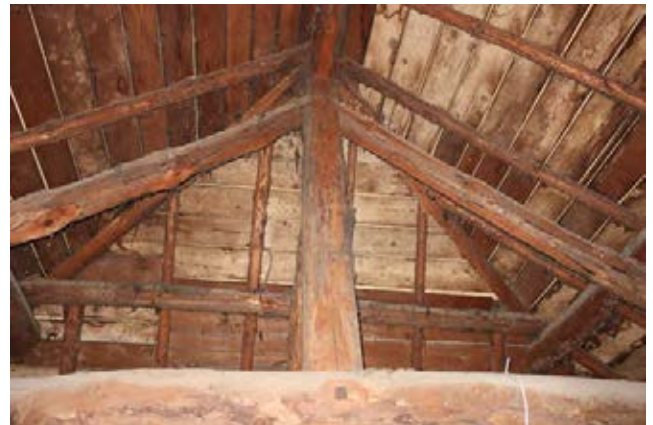
11

Das Gebäudeinnere zeugt ebenfalls von seiner Bauzeit. Das zweiraumtiefe Haus hat eine klare Einteilung zwischen privatem Wohnbereich und Gästeempfang (CHA). Jenseits des Flures befinden sich die ‚guten‘ Stuben mit Eichenholzparkett, runden, profilierten Stuckelementen und einem mehrmals profilierten, umlaufenden Stuckprofil an den Decken (AUT, CHA) (Abb. 4). Ein solches ist zudem im Flur überliefert (Abb. 5). Der Flur wurde mit Zementfliesen mit zweierlei Muster ausgelegt und weist noch alle kassettierten, weiß angestrichenen Holztüren aus der Bauzeit auf (AUT, CHA) (Abb. 6). Die Türen sind sowohl im Erdgeschoss als auch im Obergeschoss erhalten (AUT, CHA). Die Tür, die Wohn- und Gästebereich trennt, ist im obersten Feld mit Strukturglas ausgestattet (AUT, CHA) (Abb. 7). Im Treppenhaus sind beige-schwarze Zementfliesen im Schachbrettmuster verlegt und in der kleineren Stube befindet sich noch der bauzeitliche Holzfußboden (AUT, CHA) (Abb. 8). Der Kellereingang liegt unter der Treppe und ist durch eine einfache Brettertür verschlossen. Der mehrmals geschnürte Treppenpfosten weist das Leitmotiv für die Sprossen des Geländers durch das ganze Treppenhaus auf (AUT, CHA) (Abb. 9). Die Eichenholztreppe stammt noch ganz aus der Bauzeit des Hauses (AUT, CHA). Im Obergeschoss sind sämtliche Eichenholzfußböden und die kassettierte Holztüren noch vorhanden (AUT, CHA) (Abb. 10). In den zur Straße gerichteten Schlafräumen sind überdies rund profilierte Stuckelemente an den Decken zu finden (AUT, CHA) (vgl. Abb. 4). Im Dachgeschoss ist der bauzeitliche Dachstuhl überliefert, jedoch wurde das Dach 2017 neu eingedeckt und ohne Gauben ausgeführt (AUT, CHA, ENT) (Abb. 11).

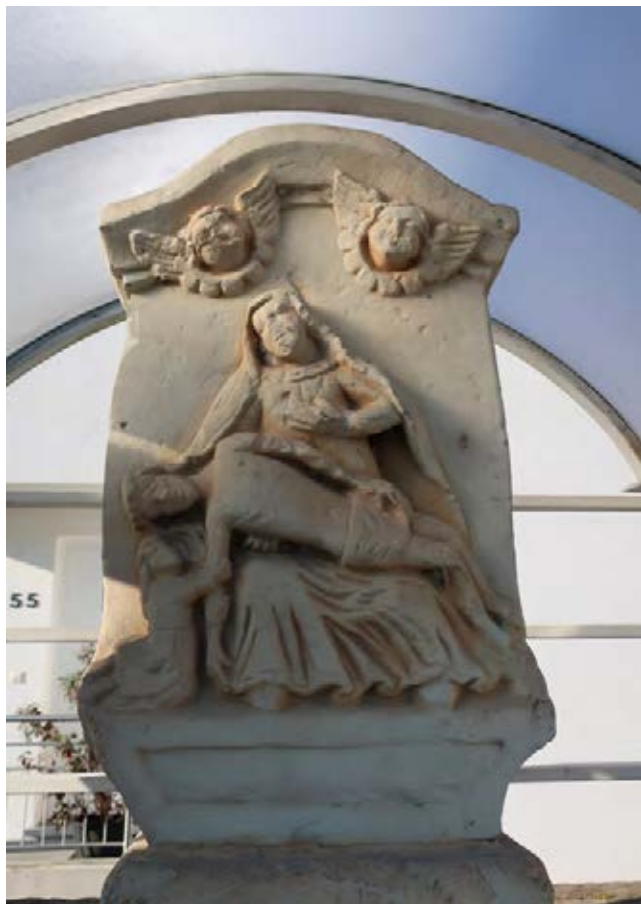
4

Die Tafel des Bildstocks ist mit der Darstellung einer ‚Pietà‘ versehen: Der Leichnam Christi liegt auf dem Schoß der wehklagenden Maria, der Gottesmutter (**AUT, CHA**) (Abb. 4). Eine stark verwitterte, kniende Frauenfigur ist unterhalb des Hauptes Christi zu erkennen. Dabei könnte es sich eventuell um die trauernde Maria Magdalena handeln, jedoch legt die Größe der Figur nahe, dass es sich dabei doch eher um die Darstellung des Stifters beziehungsweise der Stifterin handelt (**CHA**). Zwei geflügelte Engelsköpfe schweben über der ‚Pietà‘.

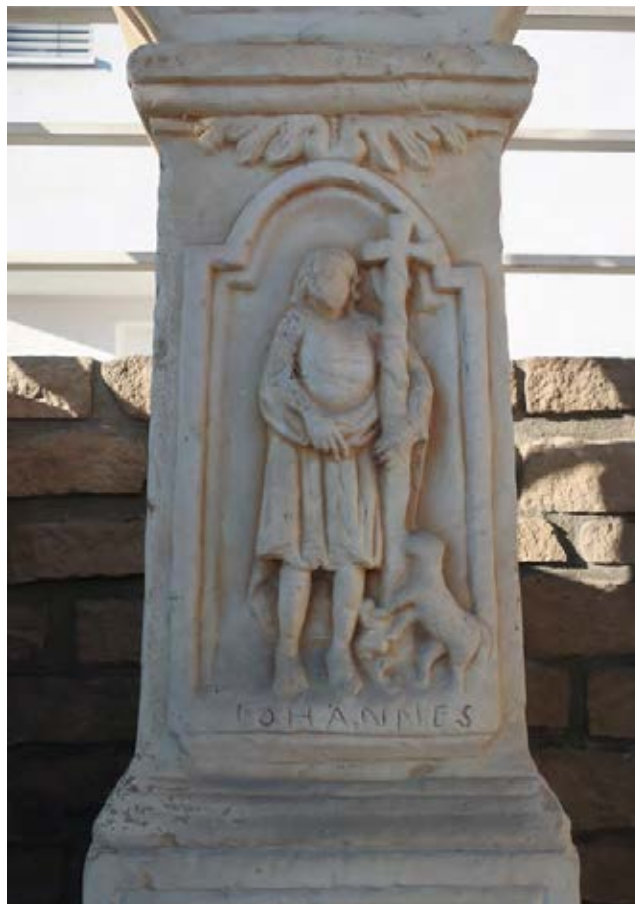
5

der auf dem Schaft dargestellt ist, kann nicht nur aufgrund der Inschrift ‚JOHANNES‘, sondern auch anhand seiner Attribute, Kreuzstab und Lamm, identifiziert werden **(CHA)** (Abb. 5). Der Sockel trägt die Inschrift ‚JOHANES / SCHROEDER / ELISABETHA / KIPGEN / 1847‘, die auf die Stifter des Bildstocks verweisen dürfte (Abb. 6).⁷

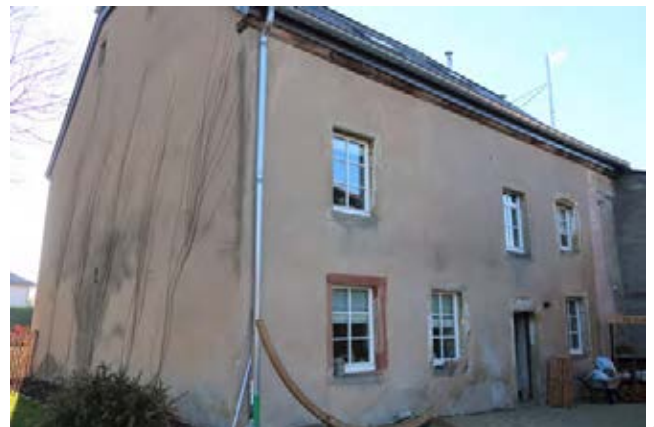
3

Im Gegensatz zur barocken Hauptfassade weist die nach Norden gerichtete Rückfassade mehrere Umbauphasen auf. Auf vier Achsen verteilen sich Spuren aus Renaissance, Barock und Klassizismus (ENT) (Abb. 3). Das Türgewände aus Sandstein mit niedrigem Türsturz bezeugt, dass das Wohnhaus wahrscheinlich schon im späten 17. Jahrhundert errichtet wurde und dann erst barock überarbeitet wurde (AUT, CHA). Das Gewände in der rechten Achse des Obergeschosses mit segmentbogigem Profil weist ebenfalls auf eine barocke Überarbeitung hin (AUT, CHA). Die restlichen Gewände sind aufgrund ihrer Größe und ihrer rechteckigen, klassizistischen Formgebung einer dritten Umbauphase zuzuordnen (AUT, CHA) (Abb. 4). Die abgerundete Holztraufe ist auf der Rückfassade ebenfalls zu finden, jedoch hier nicht angestrichen.

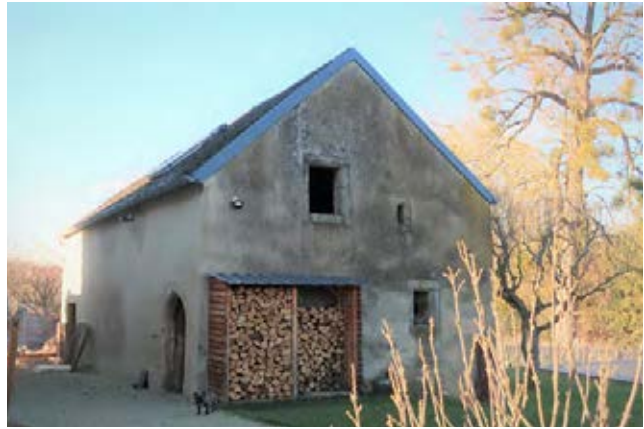
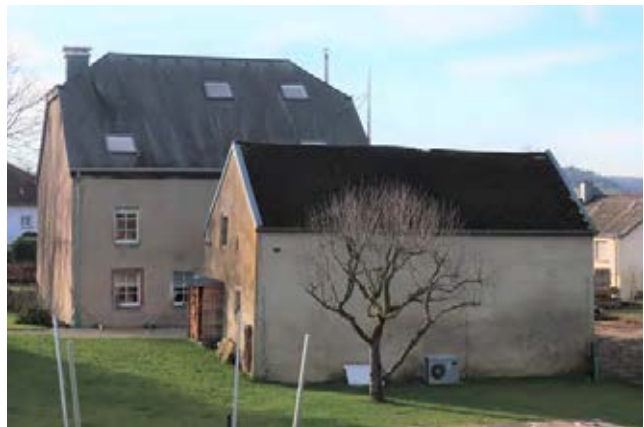
Wenige Meter hinter dem Haus befindet sich ein größeres Nebengebäude, das von einem mit Faserzement eingedeckten Satteldach abgeschlossen wird (Abb. 15 und 16). Die Fassaden weisen unterschiedliche Gestaltungen auf. Die zum Garten gerichtete Rückfassade enthält nur einen hochrechteckigen Lüftungsschlitz. Die zwei

Giebelseiten sind durch drei in Sandstein gerahmte Öffnungen gestaltet (**AUT, CHA**). Während die östliche Fassade eine Fensteröffnung, einen Lüftungsschlitz und eine Lüftungsluke aufweist, ist die Einteilung der westlichen Fassade durch zwei Lüftungsluken und ein Fenster zu erkennen. Die zum Haus gerichtete Südfassade ist zweiachsig eingeteilt. In der linken Achse befindet sich ein steinernes, scharriertes Türgewände mit geradem Sturz, das zu einem Lagerraum führt (**AUT, CHA**). Die rechte Achse weist dagegen ein steinernes, rundbogiges Gewände auf, das eine einfache, angestrichene Bretttertür einfasst (**AUT, CHA**) (Abb. 17). Die teils mit Zement überarbeitete Sandsteintreppe führt zu einem prächtigen Gewölbekeller, der sich über die halbe Länge des Nebengebäudes erstreckt (**AUT, SEL**) (Abb. 18). Dieser weist drei sandsteinerne Gurtbögen auf, die auf Sandsteinkonsolen aufliegen (**AUT, SEL, CHA**).

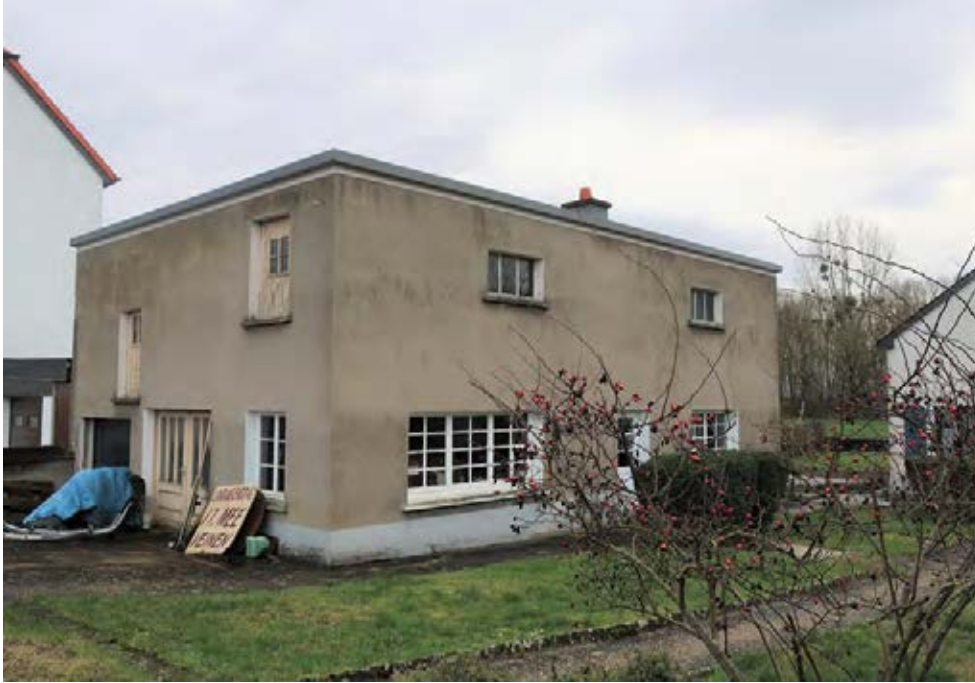
7, rue Irbicht Werkstatt

Nahe der ‚Hal Irbicht‘ findet sich in einer ruhigen Nebenstraße der ortsdurchlaufenden Rue d’Ettelbruck ein aus zwei unterschiedlich hohen Baukörpern zusammengesetztes Wohnhaus nebst separater Werkstatt mit leicht geneigtem Flachdach (**GAT**) (Abb. 1). Beide wurden Mitte des 20. Jahrhunderts für den Eigenbedarf errichtet von dem ortsansässigen, 1998 verstorbenen Handwerker Antoine (Tony) Masselter, der aus einer alteingesessenen Beringer Familie stammte und als selbstständiger Wagner- und Schreinermeister tätig war (**TIH, SOH**).¹ Die Errichtung des vermutlich jüngeren Ateliergebäudes kann frühestens nach dem 25. April 1963 erfolgt sein, was aufgrund eines administrativen, den geplanten Werkstattbau betreffenden Schreibens zwischen der Gemeindeverwaltung von Mersch und dem zuständigen „Conducteur-inspecteur des Ponts et Chaussées à Mersch“ geschlossen werden kann.² Während das zurückversetzt stehende, über einen mit Waschbetonplatten ausgelegten Weg erreichbare

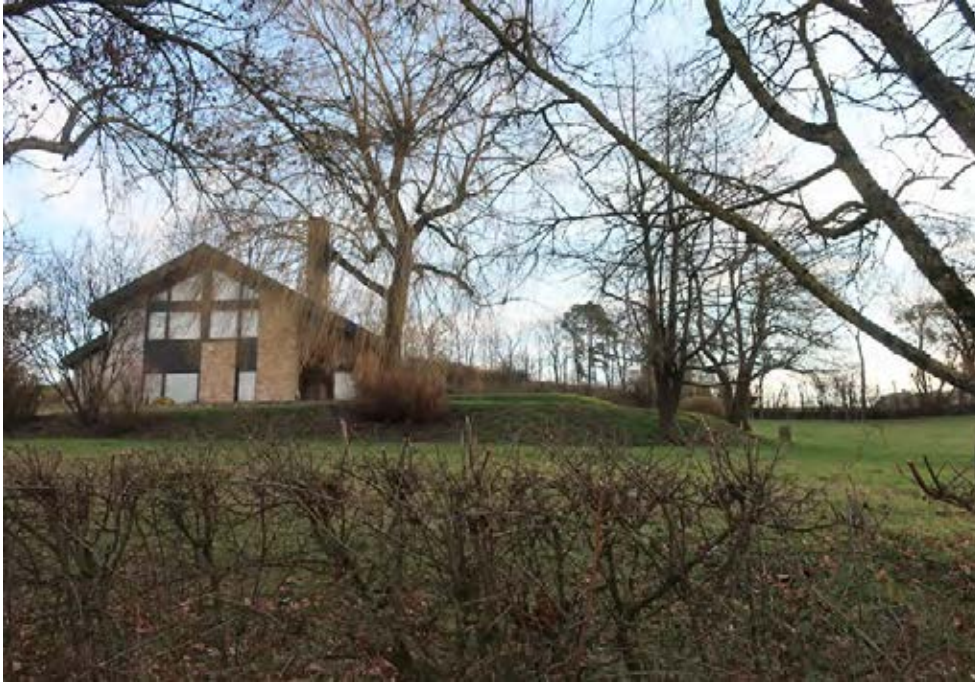
22, Rouschtwee Wohnhaus und Nebengebäude

Das freistehende, modernistische Wohnhaus wurde 1983 am nördlichen Dorfrand Richtung ‚Rouschthaff‘ weit von der Straße zurückversetzt erbaut (GAT).¹ Das südlich und näher zur Straße liegende, zweigeteilte Nebengebäude wurde erst im Jahr 1988 errichtet.² Ursprünglich wurde das Haus als Ferienhaus entworfen, jedoch entsprechen die im Gemeindearchiv verwahrten Baupläne nicht vollständig dem ausgeführten Entwurf.³

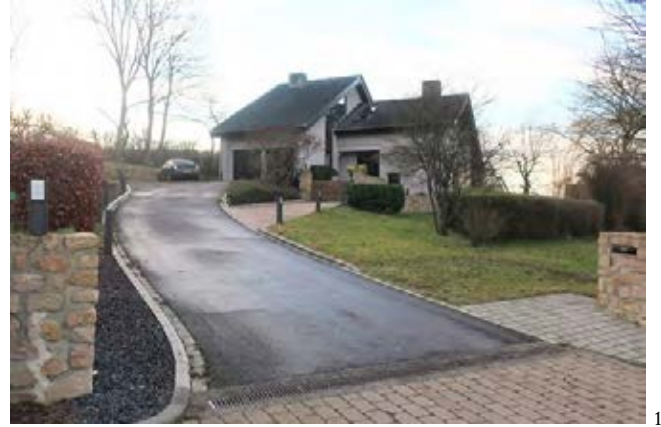
1

Durch ihre Lage an der ansteigenden Straße Rouschtwee sind beide Gebäude nur punktuell zwischen der üppigen Bepflanzung mit Bäumen und Büschen zu sehen. Nördlich, östlich und westlich der Parzelle befinden sich Felder. Die südliche wie die westliche Grenze des Grundstücks wird von höheren Hecken eingefriedet. Dies bewirkt, dass das Wohnhaus von der Straße aus lediglich von der Zufahrt aus sichtbar ist, die von zwei sandsteinernen Pfosten flankiert wird (AUT, CHA) (Abb. 1). Von der

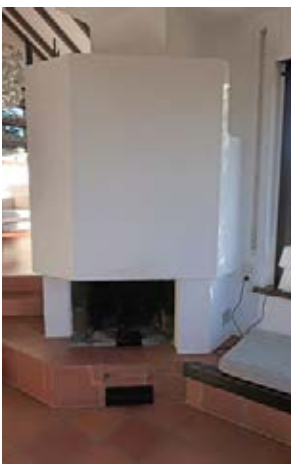
8

Das Gebäudeinnere des Wohnhauses weist ein zeittypisches Gestaltungselement der Architektur des Modernismus auf: das Split-Level (**SEL, CHA**). Dieses ist durch versetzt zueinander angeordnete Geschosshöhen definiert und gibt sich bereits beim Betreten des Hauses zu erkennen. Die Wohnfläche des Erdgeschosses besteht aus einem imposanten Raum mit unterschiedlichen Geschossebenen, die allesamt mit Terrakottafliesen ausgelegt sind und unterschiedliche Raumhöhen aufweisen (**AUT, CHA**). Im zentralen Wohnzimmer unterstreichen die hölzernen Deckenbalken, die Sandsteinwände und das Treppenhaus die außergewöhnliche Höhe des Raums (**AUT, SEL, CHA**) (Abb. 5). Diese wird durch die durchdringende Helligkeit der reichlich verglasten Südfassade noch zusätzlich betont. Küchen- und Essbereich werden vom Wohnbereich anhand eines bauzeitlich eingebauten, hölzernen Bücherregals und einer niedrigen Wand getrennt (**AUT, CHA**) (Abb. 6). Rechts vom Wohnzimmer befindet sich eine Lesecke mit einer steinernen Mauer und einer umlaufenden, mit Terrakottafliesen belegten Bank (**AUT, SEL, CHA**) (Abb. 7). Hier befindet sich ebenfalls eine Holztür, die zum vermutlich ehemaligen Büroraum führt, der heute als Schlafzimmer genutzt wird. Der verputzte Kamin grenzt mit dem Raumhöhenunterschied und den drei Stufen die Raumunterteilung ab. (**AUT, CHA**) (Abb. 8). Diese Abgrenzung wird durch den Raumhöhenunterschied betont. Der markanteste Bestandteil des

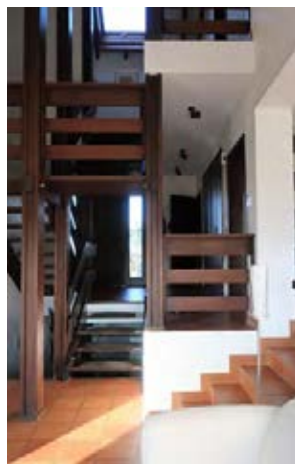
9

Hausinneren ist das freistehende, hölzerne Treppenhaus, das nicht nur durch vertikale Holzelemente die Höhe des Wohnzimmers unterstreicht, sondern auch die Split-Level-Einteilung des Obergeschosses hervorhebt (**AUT, CHA**) (Abb. 9). Als zentrales Element des Hauses gedacht, beschreibt der Architekt sie auch als ‚Galerie‘, durch die Keller- bis Dachgeschoss zu entdecken sind.⁴ Der Entwurf des Wohnzimmers ist hauptsächlich dadurch charakterisiert. Im Obergeschoss führt das Treppenhaus zu zwei Kinderzimmern, die durch eine 2,50 Meter hohe Mauer voneinander getrennt sind. Hier wurde keine Decke eingezogen, sodass der Dachstuhl zu sehen ist und beide Zimmer durch ein rezent hinzugefügtes Mezzaningeschoss verbunden sind. Im Dachgeschoss befindet sich das Hauptschlafzimmer, das Zugang zur Loggia hat (Abb. 10). Das Zimmer ist mit einem großen Badezimmer ausgestattet, das mit kleinen, gelben Mosaikfliesen versehen ist und noch einige bauzeitliche Möbel aufweist (**AUT, CHA**).

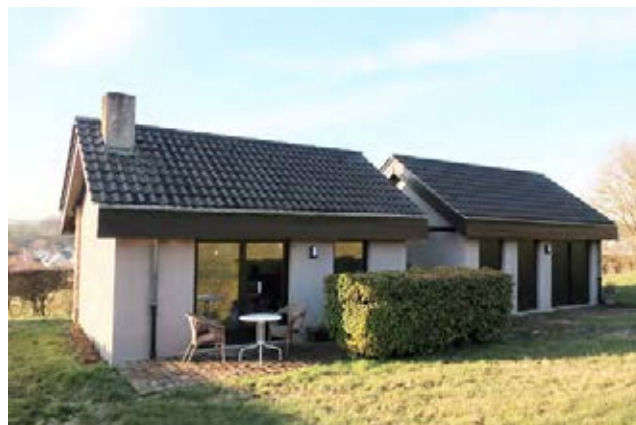
15

Nicht nur das Wohnhaus weist eine interessante und für die Zeit charakteristische Gestaltung auf, sondern auch das zweiteilige Nebengebäude sowie der gesamte Außenbereich. Drei Terrassenebenen sind hier durch unterschiedliche Fenster und Türen des Wohnbereiches zugänglich. Diese spiegeln im Äußeren das Innenleben der versetzten Geschosse wider. Sie werden durch den Einsatz von Sandsteinelementen betont. Auf den beiden untersten Ebenen befinden sich Regenwasserbehälter, die das über die Dachrinne hergeleitete Wasser speichern (**AUT, SEL**) (Abb. 11). Ein schmaler, gepflasterter Weg mit niedrigen Treppenabsätzen führt entlang einer Trauerweide zum Nebengebäude. Dieses wird punktuell von Lampen, die an sandsteinernen Pfeilern befestigt sind, beleuchtet, die in den 1990er-Jahren – dem Stil des Hauses entsprechend – hinzugefügt wurden (Abb. 12). Das 1988 errichtete Nebengebäude besteht aus zwei spiegelsymmetrischen, einstöckigen Baukörpern, die an den zueinander orientierten Giebelseiten mittels fünf horizontal verlaufender, hölzerner Balken verbunden sind (**AUT**) (Abb. 13). Beide Gebäude erfüllen heute eine andere Funktion als die, die ihnen ursprünglich zgedacht war. Im ehemaligen, einraumtiefen Pferdestall sind rötliche Backsteine verlegt, eine Viehtränke ist noch zu finden sowie die ehemalige hölzerne Stalltür und das dazu passende Fenster (**AUT, CHA**) (Abb. 14). Dieser Raum wird heute als Lagerstätte genutzt. Die ursprüngliche Abstellkammer im benachbarten Gebäude wurde vermutlich Ende der 1990er-Jahre zum Wohnstudio umgebaut. Dieses ist mit einem Badezimmer, einer Küche und einem Mezzaningeschoss ausgestattet (**ENT**). Die einfach gestalteten, östlichen Fassaden entsprechen heute nicht ganz dem ‚1988‘ datierten Bauplan.⁵ Der linke Baukörper weist eine zweiflügelige, verglaste Schiebetür und ein hochrechteckiges Fenster auf (**AUT, CHA**) (Abb. 15). Der rechte weist dagegen zwei einfache Fenster und eine zweiflügelige Stalltür auf. Die

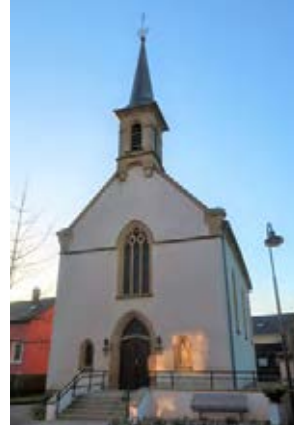
6

Die nach Osten ausgerichtete Hauptfassade ist durch eine rezente, fünfstufige, zulaufende Treppe zugänglich (Abb. 6). Das sandsteinerne, spitzbogige Gewände des Eingangsportals ist mehrfach und stark nach innen profiliert und rahmt eine zweiflügelige Holztür mit Metallbeschlägen, über der sich ein spitzbogiges, farbiges Bleiglasfenster befindet (AUT, CHA) (Abb. 7). Jenseits des Eingangs befinden sich zwei sandsteinerne Konsolen mit einer Betonabdeckplatte und jeweils ein kleines, schmales, spitzbogiges Fenster mit sandsteinernem, konkavem, leicht profiliertem Gewände (AUT, CHA). Oberhalb des Eingangs ist die Formensprache der Gewände und Fenster des Chorbereiches wiederzufinden (AUT, CHA) (Abb. 8). Auf Höhe des Spitzbogenansatzes wird die Fassade durch ein steinernes Gesims unterteilt. Die mehrmals profilierte Sandsteintraufe erweist sich hier einfacher gestaltet (AUT, CHA). Auf dem Dach sitzt ein viereckiger, steinerner Dachreiter auf, der vier Spitzbogenöffnungen mit metallenen Schallläden aufweist (AUT, CHA) (Abb. 9). Ein leicht profiliertes Gurtband umfasst diese auf Höhe des Bogenansatzes. Die steinerne Traufe des Turmes weist ein Profil und ein Zahnfriesmuster auf (AUT, CHA). Abgeschlossen wird der Turm von einem oktagonalen, mit Schiefer gedeckten, eingezogenen Spitzhelm (AUT, CHA).

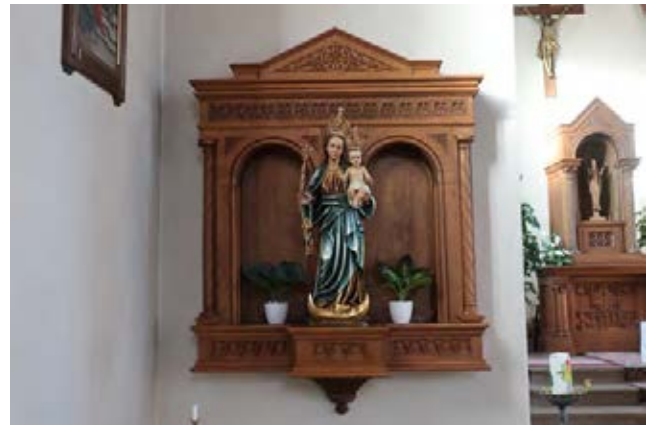
floralen, aber auch architektonischen Dekor auf, wie Blätter, Säulen und Arkaden (AUT, CHA) (Abb. 18 und 19). Vergleichbare Ornamente sind am Hauptaltar im Chor zu finden, der noch detaillierter gestaltet wurde (AUT, CHA) (Abb. 20). Hinter dem Altar befindet sich eine Christusfigur am Kreuz mit der Inschrift ‚INRI‘. Ein aus vierzehn Gemälden bestehender Kreuzweg ist an den Wänden des Langhauses zu finden; rechts neben der Eingangstür ist zudem eine weitere Kreuzwegstation zu sehen, die aus der alten Kapelle stammt (Abb. 21). Daneben sind zwei Statuen aufgestellt: eine des Heiligen Andreas, der an seinem Attribut, dem x-förmigen Andreaskreuz zu erkennen ist, sowie eine kleinere, die den Heiligen Florian mit Lanze und Wasserkrug zeigt.

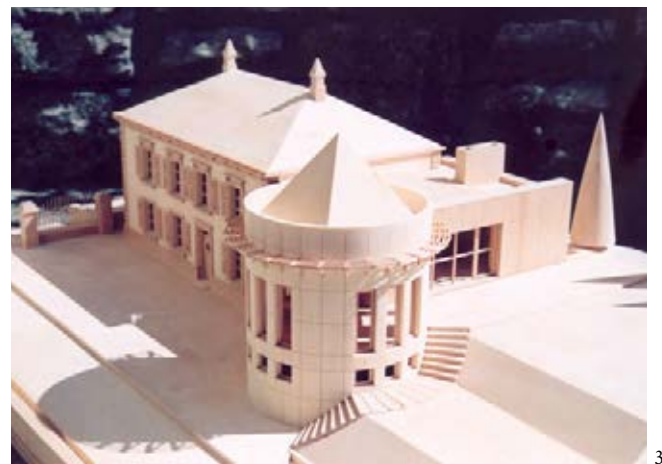
Nahe der ‚Alten Kapelle‘ von Beringen, die auf einer kleinen Anhöhe an der Kreuzung der ortsdurchlaufenden Rue d’Ettelbruck und der in Richtung Beringerberg führenden Rue Wenzel steht, zweigt von Letzterer rechts ein kurzer Stichweg ab. Am Ende dieses Teilbereichs der Rue Wenzel liegt in einiger Entfernung zu den Nachbarhäusern ein freistehendes, umzäuntes, von baumbestandenen Wiesen umgebenes, aus mehreren Baukörpern zusammengesetztes Wohngebäude, das unterschiedliche Stilepochen vereint (**GAT, ENT**) (Abb. 1). Die älteste Partie des markanten Komplexes findet sich in dem giebelständig zur Straße ausgerichteten Haupthaus, das Anfang des 20. Jahrhunderts im klassizistischen Stil errichtet wurde (**AUT, CHA**) (Abb. 2).¹ Die jüngsten, in zeittypischer Sprache daherkommenden Anbauten, die besagtes Objekt im Osten ergänzen, wurden nach Entwürfen des in Luxemburg tätigen Architekten Stanislaw-Julian Berbec Mitte der 1990er-Jahre realisiert (**AUT, CHA, ENT**) (Abb. 3 und 4).²

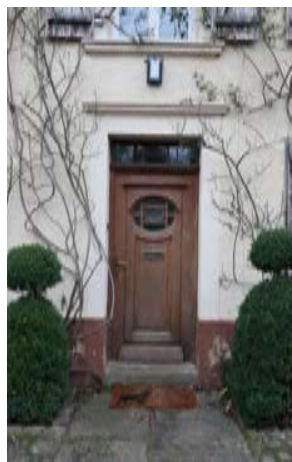
geometrischer Sprosseneinteilung zeigt mittig ein hochrechteckiges Kassettierungsfeld, welches nach oben mit einem liegenden Ovalfenster mit mehrfarbigem Strukturglas und profiliertem Verdachungsgesims mit Zahnfries abschließt (**AUT, CHA**) (Abb. 6 und 7). Besagtes Fenster zeigt eine ähnliche geometrische Holzsprossengliederung wie das erwähnte Oberlicht, wobei bei ersterem die Form des Rahmens im ovalen Dekor des zentralen Mittelfelds wiederholt wird. Zusätzlich geschmückt wird das Fenster durch eine oberhalb angebrachte Girlande aus stilisierten Pflanzelementen. Das angestrichene Sandsteingewände der Haustür mit filigraner Profilierung an den äußeren Seiten und deutlich abgesetzten Prellsteinen, die farblich dem Sockel zugeordnet sind, wird im oberen Bereich abgeschlossen durch ein auskragendes, profiliertes Verdachungsgesims (**AUT, CHA**). Neben dem Eingang finden sich im Erdgeschoss noch drei Fensteröffnungen, eine links neben der Haustür und zwei rechts davon.

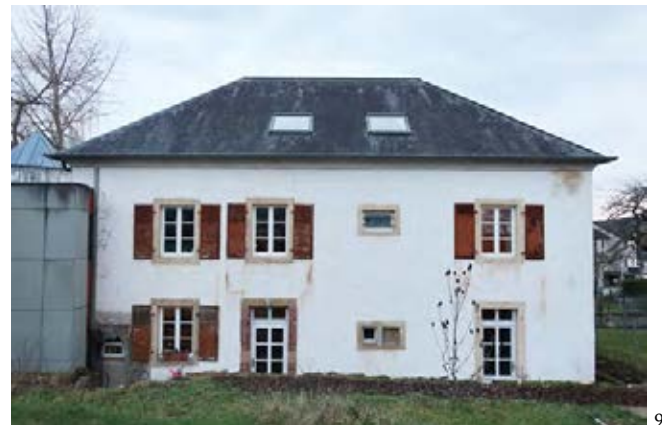
9

Die nördliche, in gebrochenem Weiß angestrichene Rückfassade des Hauses ist sehr viel einfacher gestaltet als jene der repräsentativen Haupt- und Eingangsseite (**AUT, CHA**) (Abb. 9). Die vierachsige Gliederung ist indes auch im hinteren Bereich auszumachen (**AUT**). Fenster wie Türen wurden in der zweiten Hälfte des 20. Jahrhunderts erneuert.⁸ Im Erdgeschoss finden sich – von links nach rechts betrachtet – ein hochrechteckiges, zweiflügeliges Holzsprossenfenster mit scharriertem Sandsteingewände, das Reste eines beige Anstrichs zeigt, sowie metallenen Klappläden in rostrottem Anstrich (**AUT, CHA, ENT**) (Abb. 10). Daneben folgt eine Holzsprossen-Glas-Tür mit geschlossener Kassettierung im unteren Viertel, passendem Oberlicht und einem aus beige Sandsteinblöcken und roten Backsteinziegeln zusammengesetzten Gewände, sodann ein schmales, querrechteckiges Zwillingfenster mit einfach profiliertem Sandsteingewände und ganz rechts wiederum eine Holzspessentür, die vergleichbar ist mit jener in der zweiten Achse (**AUT, CHA, ENT**). Im letzten Fall wird die Tür jedoch komplett von einem einfachen, scharrierten Sandsteingewände mit beige Anstrich eingerahmt (**AUT, CHA**). Im Obergeschoss sind vier Öffnungen auszumachen, die über jenen des Erdgeschosses liegen. Von links nach rechts sind dies: zwei hochrechteckige, zweiflügelige Holzsprossenfenster mit einfachem Sandsteingewände und rostrot angestrichenen Metallklappläden, in der dritten Achse folgt ein schmales, liegendes Holzfenster mit bauzeitlichem, einfach profiliertem Sandsteingewände und rezenten, parallel verlaufenden Gitterstäben, die traditionellen ‚Peststäben‘ nachempfunden sind (**AUT, CHA, ENT**) (Abb. 11). Ganz rechts findet sich wiederum ein stehendes

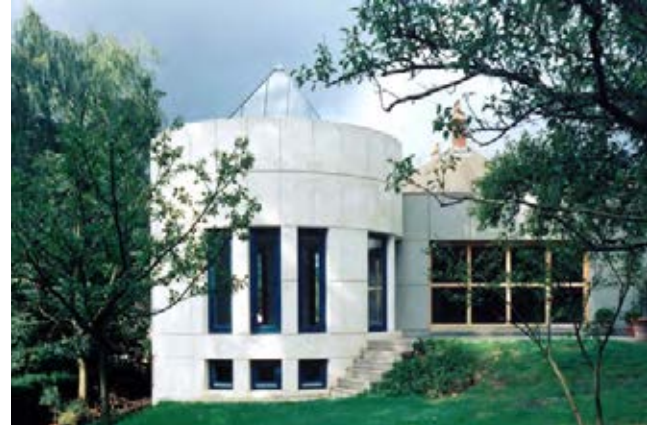
Abb. rechts |
(16-18) Der neue Anbau, um 1994
Stan Barbec', architecte, o. T.,
[Fotografie], Berbec' Stanislaw
Agence d'architecture, Beringen,
1994.

sowie einen großen Atelierraum im Obergeschoss, in dessen Fassade insgesamt neun schmale, hochrechteckige Holzrahmenfenster mit anthrazitfarbenem Anstrich eingesetzt sind (AUT) (Abb. 18). Der Zugang vom zeitgenössischen Rundbau zum historischen Altbau wird durch einen dazwischengeschobenen, rechteckigen Baukörper mit Flachdach ermöglicht: Dieser wiederum ist auf den flächenmäßig kleineren Fassaden im Süden und Westen mit eingelegten, rechteckigen, rostrot angestrichenen Holzplatten sowie anthrazitfarbenen Lochblechgittern verkleidet, wohingegen die Nord- und Ostfassadengestaltung in grün-grauen, sehr glatten Betonplatten in quadratischem Format ausgeführt wurde (AUT, CHA) (vgl. Abb. 16 und 18).

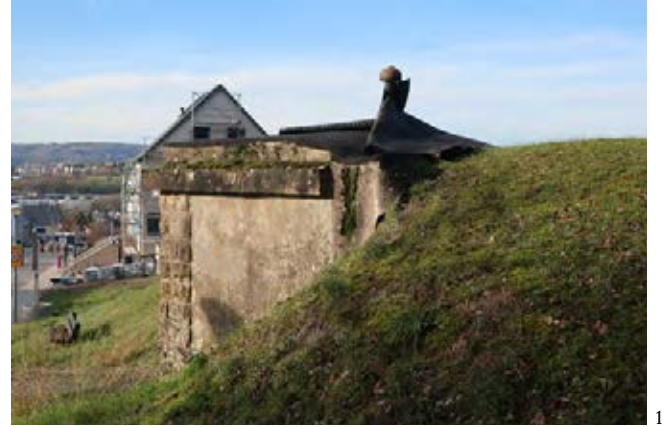
1

Das kleine, quadratische, verputzte Gebäude ist auf seiner nördlichen Seite fast komplett von Erde überdeckt (Abb. 1). Die West- und Ostseite ragen aus dem Boden empor und weisen zur südlichen Seite hin grob bossierte, steinerne Eckquaderungen auf (AUT, CHA). Ähnliche Steine sind auch auf der nach Süden gerichteten Hauptfassade zu finden sowie im Sockelbereich (AUT, CHA). Die Eingangstür wird durch eine steinerne Stufe und ein steinernes, rundbogiges Gewände eingefasst (AUT, CHA) (Abb. 2 und 3). Dieses weist sowohl mächtige, scharrierte Prellsteine wie auch scharrierte

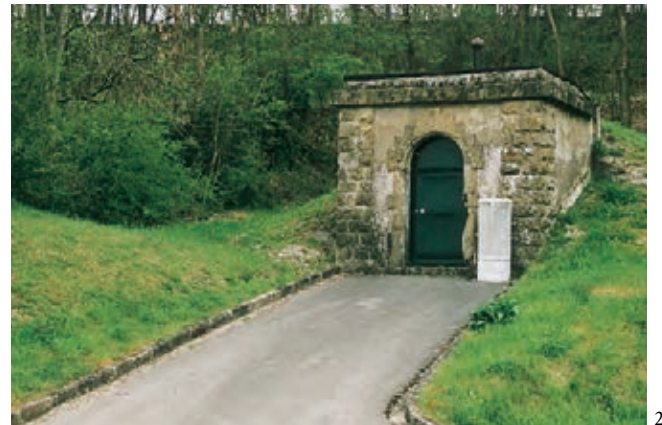
2

(2) Wasserspeicher, vor 2004
Krier, Henri, o. T., [Fotografie],
Privatsammlung Henri Krier,
Beringen, 2004.

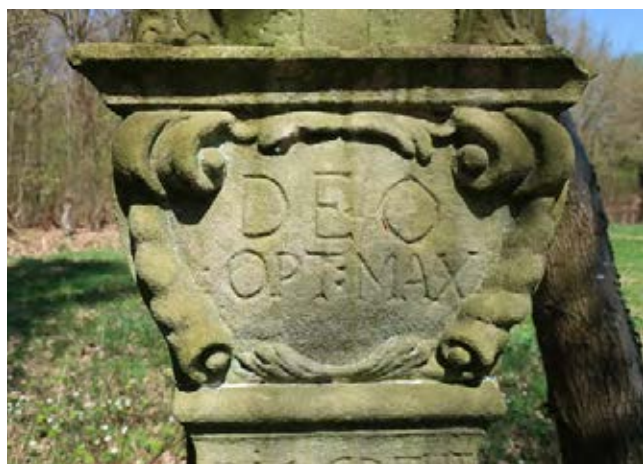
3

Über dem Pfeilersockel folgt ein ausladendes Zwischenstück in Form eines Kapitells, auf welchem der Aufsatz ruht (AUT). Es ist an den Rändern mit vegetabilen Elementen geschmückt, die im oberen Bereich als Voluten ausgeführt sind (CHA). Durch ihre spezifische Anordnung fungieren die Dekorationen gleichsam als Zierrahmen für eine Inschrift in lateinischen Majuskeln: ‚DEO / OPT: MAX‘ steht für ‚Deo Optimo Maximo‘, was mit ‚Dem besten und größten Gott‘ übersetzt werden kann und als Weiheformel zu verstehen ist (Abb. 3).

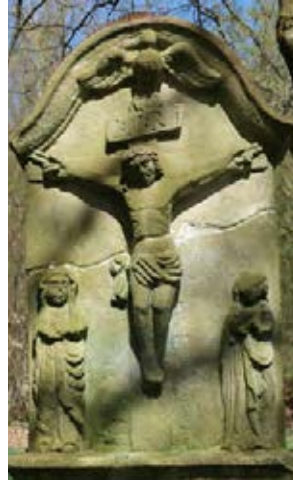
4

Den obersten Teil des Flurkreuzes bildet eine hochrechteckige Tafel mit Relief und halbrundem, profiliertem Abschluss, der an beiden Seiten geschwungen ausläuft (AUT, CHA) (Abb. 4). Die bildliche Darstellung zeigt eine reduzierte Kreuzigungsszene mit wenigen Figuren: In der zentralen Achse und in erhöhter Position ist der mit einem Lententuch bekleidete Christus am Kreuz auszumachen, der in Relation zu den beiden anderen Personen größer wiedergegeben ist. Sein von Locken umrahmtes Haupt ist auf seine Brust gesunken, seine Augenlider sind geschlossen. Die Art der Darbietung des Gekreuzigten entspricht dabei dem ‚Dreinelagertypus‘, wobei die Beine Christi leicht übereinander lagern und beide Füße mittels eines einzigen Nagels an das Kreuz geschlagen sind. Der Querbalken des Marterwerkzeugs, an dem der Gottessohn geopfert wurde, reicht bis an die Ränder der Tafel und trifft dort auf die Ausschweifungen des oberen Bogenabschlusses. Direkt über dem Haupt von Jesus ist ‚Titulus Crucis‘ mit der Inschrift ‚I:N:RI‘ (‚Jesus Nazarenus Rex Iudaeorum‘) ans Kreuz

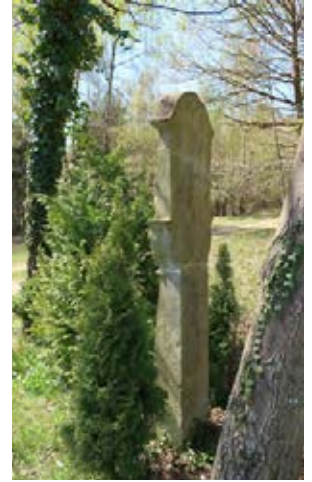
5

Lediglich auf der Vorderseite des Objekts finden sich bildliche oder ornamentale Darstellungen. Alle anderen Ansichten sind schmucklos gehalten (Abb. 5). Die schmälere Seiten des Objekts zeigen indes scharrierten Stein, wohingegen die Rückseite grob belassen und nicht speziell bearbeitet wurde.

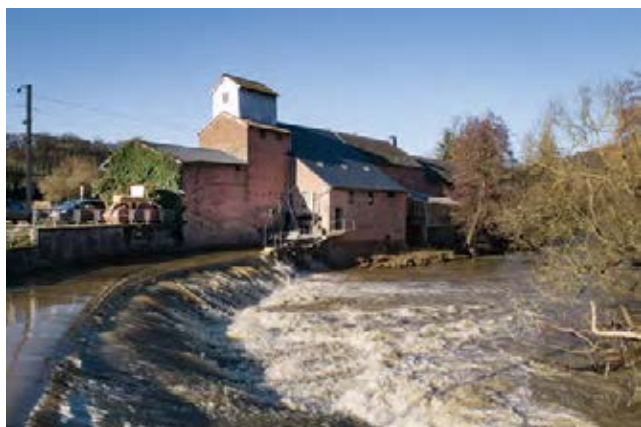
3

**(3) Ostansicht des
Mühlengebäudes mit Wehr,
2020**

nahezu quadratischen Grundriss verzeichnet.¹² Hierbei könnte es sich um das nach Osten auskragende, direkt am Ufer auszumachende Volumen des Mühlengebäudes handeln (Abb. 3). Bei genauerer Betrachtung der Bausubstanz liegt der Schluss nahe, dass zumindest ein Teil der im frühen 16. Jahrhundert erwähnten Mühle bis in die Gegenwart überdauert hat und im Laufe der Jahrhunderte weiter ausgebaut und durch die angrenzenden Gebäude ergänzt wurde. Eine genauere Aufklärung hinsichtlich des tatsächlichen Baualters kann hier nur eine bauhistorische Analyse erbringen.

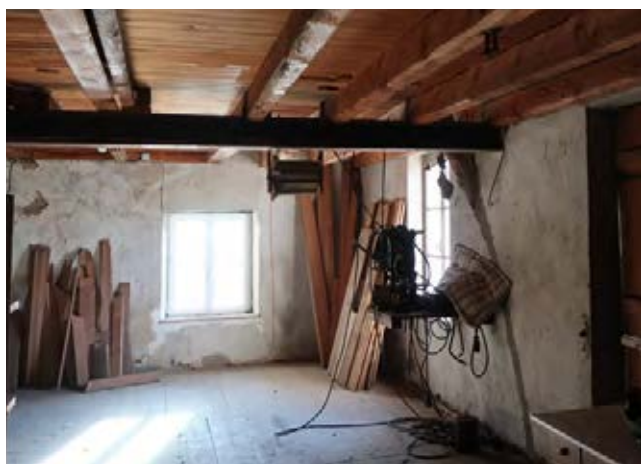
5

alten Mühlengebäudes ist größtenteils in Holz ausgeführt (**AUT, CHA**) (Abb. 5).

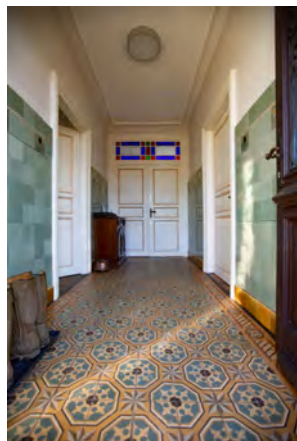
14

Abb. nächste Seite |
(14) Haupteingang des Wohnhauses, 2020
Huberty, Gerry, o. T., [Fotografie], Kollektion Luxemburger Wort, Mersch, 05.02.2020.

Der zweiraumtief organisierte Grundriss wird über einen mittig gelegenen Flur erschlossen (**CHA**) (Abb. 14). Dieser weist im Erdgeschoss eine für die Bauzeit des Hauses typische Zweierteilung auf (**AUT, CHA**). Der hochwertig gestaltete Eingangsbereich wird durch eine zweiflügelige, kassettierte Holztür mit unterteiltem Oberlicht aus Strukturglas in unterschiedlichen Farben abgetrennt (**AUT, CHA**) (Abb. 15). Der repräsentative, vordere Abschnitt weist besonders hochwertige Zementfliesen mit geometrischem Muster aus dem späten 19. Jahrhundert auf, die entlang der Mauern mit einem Zierband abschließen (**AUT, CHA**) (Abb. 16). Entlang der Türschwelle des Haupteingangs ist der Nachname ‚MONEN‘ in den Bodenfliesen verewigt (vgl. Abb. 16). Die an den Wänden angebrachten, glasierten Fliesen entstammen der Renovierungsphase in den 1930er-Jahren (**AUT, CHA, ENT**) (Abb. 17). Im hinteren Bereich des Flurs finden sich zudem Zementfliesen, die ein schlichteres Muster aufweisen (Abb. 18). Hier führt eine geschwungene Eichenholzterrappe mit ornamental gestalteten Gusseisenstäben und hölzernem Handlauf bis in das obere Geschoss (**AUT, CHA**) (Abb. 19). Mehrheitlich sind noch die kassettierten Holztüren mit mehrfach profilierter Holzlaibung, die hölzernen Parkettböden sowie die Stuckbänder und Stuckmedaillons überliefert (**AUT, CHA**) (Abb. 20, 21 und 22). In diesem Kontext ist ein besonders hochwertiges Stuckmedaillon mit handgefertigten Gipselementen aus dem 19. Jahrhundert hervorzuheben (**AUT, CHA**) (Abb. 23). In den nach vorne ausgerichteten Wohnstuben sind noch Wandvertäfelungen sowie Einbauschränke aus der zweiten Renovierungsphase überliefert (**AUT, CHA, ENT**) (Abb. 24 und 25). Besonders hochwertig sind auch die in der Küche verlegten Zementfliesen, die ein filigranes Muster aufweisen (**AUT, CHA**) (Abb. 26). Auch die ‚Haascht‘ ist aus der Bauzeit überliefert (**AUT, CHA**) (Abb. 27). An den Küchenbereich schließt ein in den 1930er-Jahren angebauter Wintergarten an (**AUT, CHA, ENT**) (Abb. 28). Die Fensterfronten werden anhand von zwei Zierbändern aus farbigem Strukturglas gerahmt (**AUT, CHA**). Hier sind zeittypische Fliesen in hexagonaler Form verlegt (**AUT, CHA, ENT**) (Abb. 29).

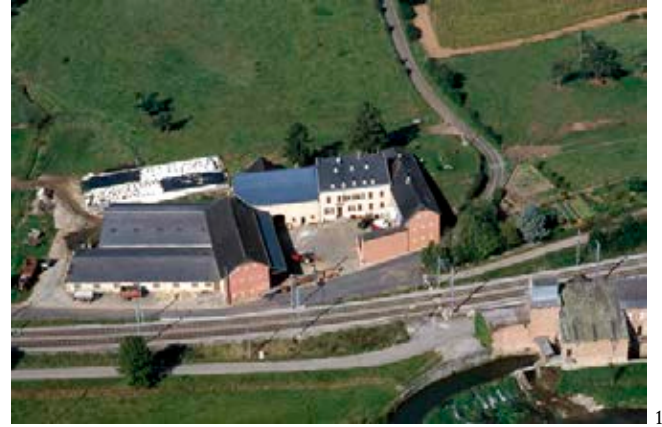
1

Abb. rechts |
(1) Luftaufnahme des Dreikanthofs, um 1995
Scheel, Konrad, *Essingen. 5*, [Fotografie], Ausschnitt, Service des sites et monuments nationaux, Inventar der Bauernhäuser, o. J.

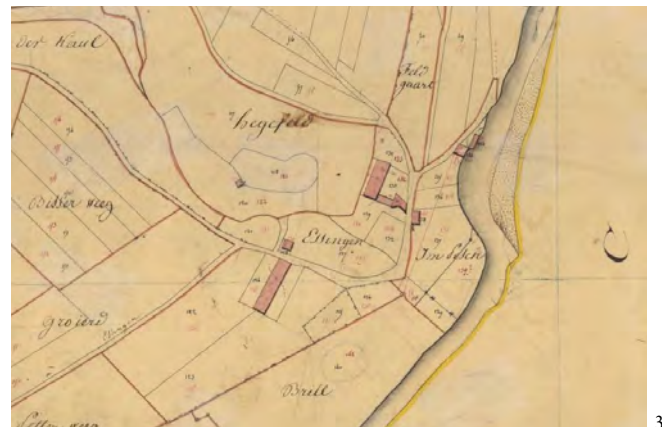
3

(3) Ausschnitt aus dem Urkataster, 1824
ACT, *Urkataster. Mersch A1*, ANLux, 1824 (nicht überarbeitete Originalversion).

Bei dem Bau mit dem längsrechteckigen Grundriss handelt es sich mit höchster Wahrscheinlichkeit um das bis zur Gegenwart authentisch erhaltene Wohnhaus mit Scheune, das sich im Laufe der Jahrhunderte durch die anschließenden Bauten zum Dreikanthof weiterentwickelt hat. Auf den Urkatasterplänen von 1824 ist die Konstellation der Volumina bereits leicht verändert dargestellt; hier zeigt sich das Gehöft als Winkelhof (Abb. 3).¹⁴ Allerdings ist unklar, ob es sich hierbei um eine Erweiterung der ursprünglichen Bausubstanz handelt oder ob diese teils abgetragen und durch neuere Bauten ersetzt wurde. Durch die fortwährend landwirtschaftliche Nutzung des Hofes erfuhr dieser eine ständige Modernisierung. Aus diesem Grund finden sich auf dem

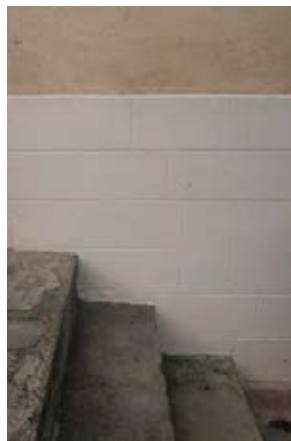
6

Das zweigeschossige Gebäude erhebt sich über einem verputzten Sockel; ausschließlich die rechte Gebäudeseite ist unterkellert (**AUT, CHA**) (Abb. 6). Im nördlichen Teil der Sockelzone gelangt man über acht abwärts führende Sandsteinstufen zum Kellerzugang mit rundbogigem Sandsteingewände und Holzbrettertür (**AUT, CHA**) (Abb. 7). Der Eingang wird zur Rechten durch eine und zur Linken durch zwei längsrechteckige Kellerluken flankiert, welche den zweiraumgeteilten Kellerbereich belichten (**AUT, CHA**). Im ersten Raum sind Teile eines bemerkenswerten Tonnengewölbes erhalten, welches wegen Umbauarbeiten im Obergeschoss bereits zur Hälfte abgetragen wurde (**AUT, CHA**) (Abb. 8). Hier wurde einst ein Zugang zur darüberliegenden Küche gewährleistet, dieser wurde jedoch im letzten Jahrzehnt – bedingt durch aufsteigende Kälte und Feuchtigkeit – zugebaut (Abb. 9). Über einen kleinen Durchgang erreicht man einen nebenan liegenden Raum, dessen Decke mit einer preußischen Kappe versehen ist (**AUT, CHA**) (Abb. 10). Die Wände lassen deutlich erkennen, dass der gesamte Keller in den hier anstehenden Felsen eingegraben ist (**AUT, SEL, CHA**) (Abb. 11).

profilierte Sandsteingewände mit ebensolcher Verdachung (**AUT, CHA**). Im Schriftfeld sind die Namen der ersten Generation der Familie Monen, die im Besitz des bauerlichen Gehöfts waren, wie folgt vermerkt: J. MONEN / 1874 / S. MAEILLIET' (**AUT, CHA**) (vgl. Abb. 6). Ebenso erhalten ist die geprägte Metallplatte an der Türschwelle (**AUT, CHA**). Die kassettierte Holztür mit Glasausschnitt und fünfgeteiltem Oberlicht aus Strukturglaseinsätzen ist mit geschnitzten Ornamentformen im Art-Déco-Stil dekoriert (**AUT, CHA, ENT**). Nennenswert sind zudem die vermutlich aus den 1920er-Jahren stammende, schmiedeeiserne Ziehklengel und die hierzu passende Belichtung (**AUT, SEL, CHA, ENT**) (Abb. 15 und 16).

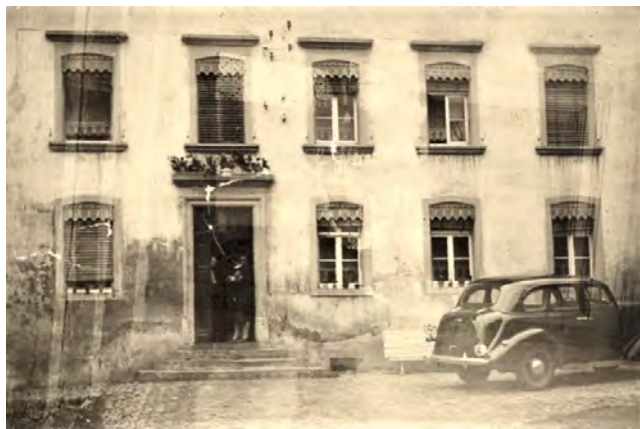
13

Abb. links |
(13) Klassizistisch überarbeitete Hauptfassade des Wohnhauses, nach 1874.
 Anonym, o. T., [Fotografie], Privatsammlung Jean-Pierre Unsen-Alen, Essingen, o. J.

Die sechsachsige Hauptfassade des Wohnhauses wurde 1874 in einer Renovierungsphase klassizistisch überarbeitet (**CHA, ENT**). Die spätbarocken, segmentbogigen Fenstergewände mit geradem Sturz sind alle überliefert, wurden allerdings im Obergeschoss durch profilierte Fensterbänke und Verdachungen erweitert (**AUT, CHA, ENT**) (Abb. 12 und 13). Die Klappblenden aus Holz wurden erst in einer späteren Phase angebracht (**ENT**) (vgl. Abb. 12 und 13). Auch der über eine aus drei Sandsteinstufen bestehende, pyramidal zulaufende Treppe zu erreichende Haupteingang ist im klassizistischen Stil überliefert (**AUT, CHA, ENT**) (Abb. 14). Zeittypisch ist hier das mehrfach

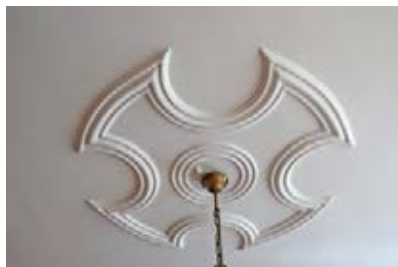
Im Innenbereich des Wohnhauses ist authentische Bausubstanz aus verschiedenen Zeitepochen in hohem Maße überliefert, wobei die ältesten Elemente dem Barock zuzuordnen sind. Das Erdgeschoss ist zweiraumtief organisiert und wird über einen mittig gelegenen Flur erschlossen. Der Boden ist mit zeittypischen Zementfliesen mit geometrischem Muster ausgelegt und schließt entlang der Wände mit passenden Fliesen mit zwei roten Bändern ab, die als Einfassung eines mittigen Dekorfeldes fungieren (**AUT, CHA**) (Abb. 19). In den 1920er-Jahren wurden die Wände bis zur Schulterhöhe mit glasierten Fliesen mit typischem Art-Déco-Muster verkleidet (**AUT, CHA, ENT**) (Abb. 20). Die kassettierten Holztüren aus Nadelholz und mit mehrfach profilierter Laibung sind aus der klassizistischen Renovierungsphase im späten 19. Jahrhundert erhalten (**AUT, CHA, ENT**) (Abb. 21). Das repräsentative, zum Hof ausgerichtete Wohnzimmer ist an der Decke mit handgefertigten, linear umlaufenden und zum Teil geometrisch angeordneten Stuckbändern verziert (**AUT, CHA, ENT**) (Abb. 22 und 23). In diesem

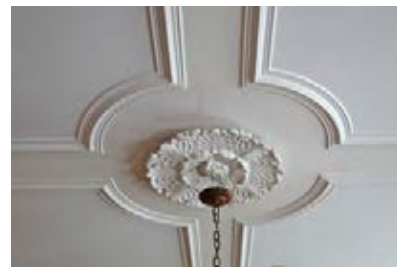
24

Zusammenhang ist auch ein industriell gefertigtes Stuckmedaillon zu erwähnen, das vermutlich aus den 1920er-Jahren stammt und nachträglich angebracht wurde (**AUT, CHA, ENT**) (Abb. 24). Der Parkettboden aus Eichenholz ist in diesem Raum durch Umbauarbeiten nur zur Hälfte authentisch erhalten (**AUT, CHA**). Hinter dem Wohnzimmer ist die Wohnküche gelegen; von hier aus gelangt man über eine um die Ecke führende Eichenholztreppe mit gusseisernen Geländerstäben und hölzernem Handlauf bis in die oberen Geschosse (**AUT, CHA**) (Abb. 25). Die Treppe wurde in einer späteren Phase mit einer Holzverkleidung ummantelt. Eine Öffnung in der Decke erinnert an die einstige ‚Haascht‘, die bereits seit der letzten Generation im Erdgeschoss geschlossen ist. Im Obergeschoss sind Parkettböden und Stuckelemente mehrheitlich überliefert (**AUT, CHA**).

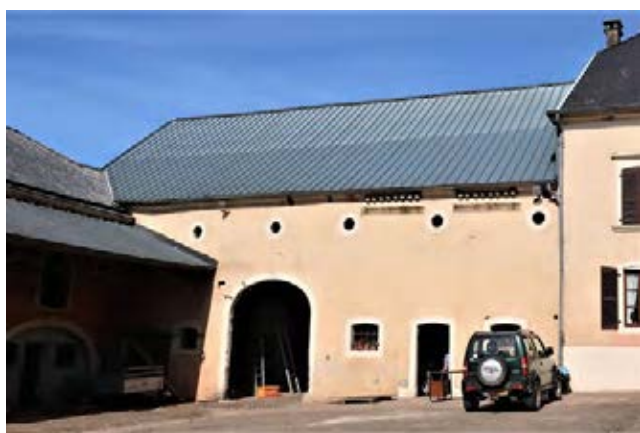
26

Die an der südlichen Seite des Wohnhauses angebaute, zweigeschossige Scheune ist in fünf Achsen gegliedert und stößt an eine weitere, quer dazu angeordnete Scheune (**AUT, CHA**) (Abb. 26). Die Fassade wird von einem großen, rundbogigen Scheunentorgewände mit Prellsteinen und Schlussstein dominiert (**AUT, CHA**). In diesem Schlussstein ist das Erbauungsdatum ‚1783‘ sowie ein Tatzenkreuz zu erkennen (Abb. 27). Die fünf Achsen werden durch die kreisförmigen Lüftungsluken unter dem sandsteinernen, mehrfach profilierten Traufgesims aufgegriffen (**AUT, CHA**). Das Dach besteht aus einem bauzeitlichen Kehlbalkendachstuhl aus Eichenholz mit traditionellen Stoßverbindungen, Holznägeln und Bolzen (**AUT, CHA**) (Abb. 28). Der Dachboden ist mit dem quer anstoßenden Scheunengebäude verbunden.

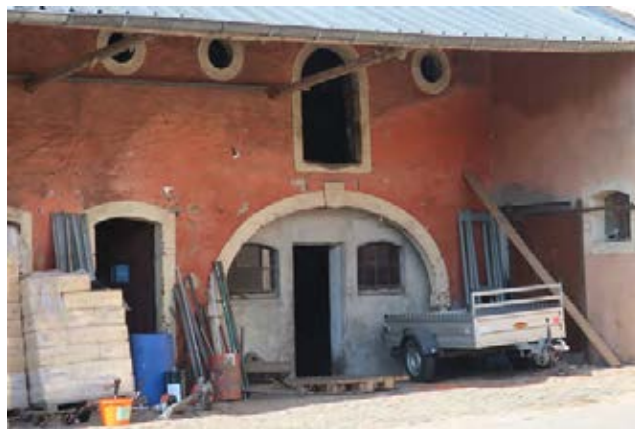
29

In einer späteren Phase, genauer im Jahr 1844, wurde die zweigeschossige, giebelständig zur Straße orientierte Scheune mit Remise errichtet und formte vorerst zusammen mit dem Wohnhaus sowie anliegender Scheune einen Winkelhof (Abb. 29). Die zum Hof ausgerichtete Hauptfassade ist in neun Achsen gegliedert; darunter befinden sich Stalltüren, Stallfenster, Scheunentore sowie Lade- und Lüftungsluken (**AUT, CHA**). Diese sind allesamt in Sandsteingewänden gefasst (**AUT, CHA**). Das Scheunentor weist einen flachen Korbbogen auf, besitzt zwei Kämpfersteine und einen Schlussstein mit der Datierung in römischen Ziffern ‚MDCCCXXXIII‘ (**AUT, CHA**). Alle weiteren Öffnungen sind mit sandsteinernen Segmentbögen versehen (**AUT, CHA**). Im oberen Geschoss sind mehrere Lade- sowie kreisförmige Lüftungsluken vorzufinden (**AUT, CHA**). In der Giebelfassade sind ausschließlich Lüftungsluken auszumachen, die in drei Reihen angeordnet sind: Im Erdgeschoss hochrechteckige Luken und im oberen Geschoss zwei weitere Reihen mit kreisförmigen Luken (**AUT, CHA**). Hier ist ebenfalls der Dachstuhl, bestehend aus einer hängenden Stuhlsäule aus Eichenholz mit den traditionellen Zimmermannsverbindungen, erhalten (Abb. 30). An der Rückfassade

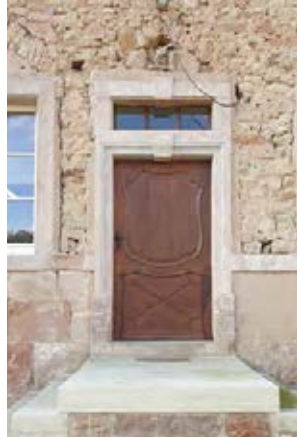
5

(5) Bauzeitliche Eingangstür, 2020
Anonym, o. T., [Fotografie],
Privatbesitz, Mersch, 2020.
