Inventar der Baukultur im
Großherzogtum Luxemburg

Inventar der Baukultur im Großherzogtum Luxemburg
Kanton Mersch | Gemeinde Mersch

Band 2/2

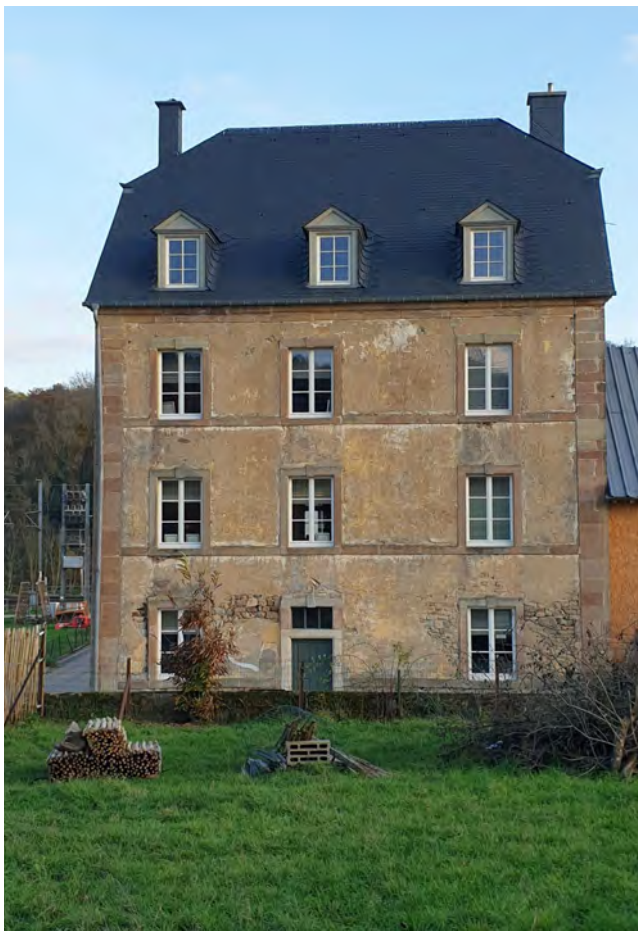
10

(10) Dreiecksige Rückfassade, 2020
Anonym, o. T., [Fotografie],
Privatbesitz, Mersch, 2020.

Die Rückfassade ist dreiaxsig gegliedert (Abb. 10). In der nicht zentrierten, mittleren Achse befindet sich im Erdgeschoss eine kassettierte Hintertür, die in einem profilierten und scharrierten Gewände aus gelbem Sandstein gerahmt ist (**AUT, CHA**) (Abb. 11). Das Gewände des dreiteiligen Oberlichts über dem Türkämpfer wurde hingegen aus rotem Sandstein gefertigt und besitzt, genau wie jenes an der Hauptfassade, zusätzlich einen Schlussstein (**AUT, CHA**). Alle Fenstergewände sind identisch gestaltet wie jene der Vorderfassade; alle Fensterreihen stehen ebenfalls auf Sohlbankgesimsen auf (**AUT, CHA**) (Abb. 12). Auch hier wurden drei Giebelgauben im Dach angebracht; die Mittlere ist nicht axial angeordnet.

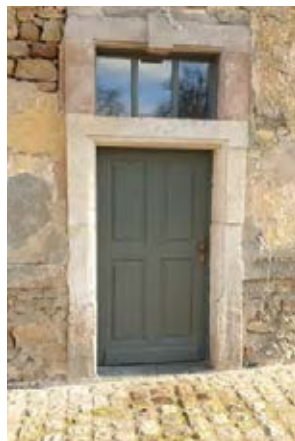
11

(11) Profiliertes Sandsteingewände, 2020
Anonym, o. T., [Fotografie],
Privatbesitz, Mersch, 2020.

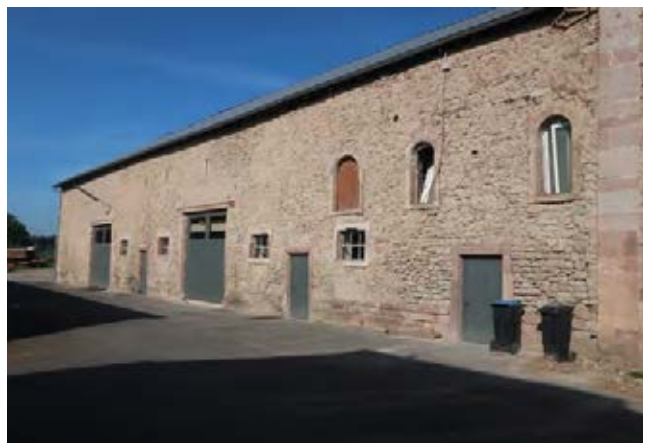
13

Die Scheune erstreckt sich südlich des Wohnhauses über eine beträchtliche Länge, bevor sie den Winkel des Hofes bildet (Abb. 13). Die gesamte Ostfassade steht ähnlich wie das Wohnhaus auf einem mit großen, steinsichtigen Sandsteinquadern ausgeführten Sockel auf. Einige Atelierfenster sowie Lade- und Lüftungsluken sind in Gewänden aus Sandstein, wovon einige bauzeitlich sind, überliefert (**AUT, CHA**). Ein in den 1980er-Jahren aufgenommenes Luftbild zeigt den Hof in seinem verputzten Zustand und vermittelt den Anschein, als hätte es die drei Türöffnungen und das rechte Scheunentor

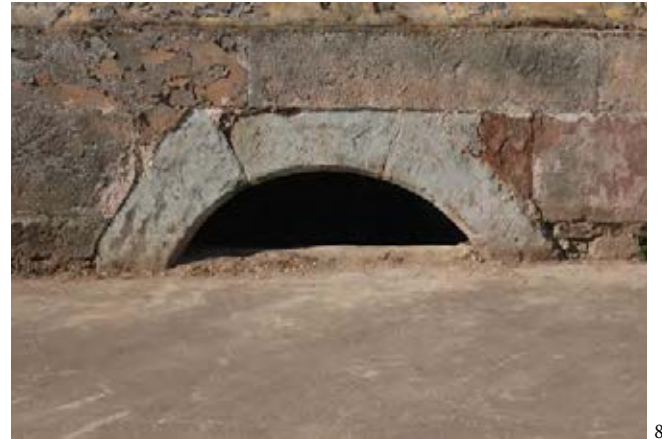
8

mit Sandsteinplatten verkleidete Sockel, in dem eine rundbogige, in Sandstein gerahmte Kelleröffnung zu erkennen ist, weitaus niedriger als an der Hauptfassade (**AUT, CHA**) (Abb. 8). Im Giebel wird eine erstaunlich große, ebenfalls in Sandstein gerahmte Öffnung, die einst zum Aufziehen von Säcken genutzt wurde, von einer darüberliegenden, quadratischen Nische sowie seitlich von zwei kleineren, schmälere Öffnungen mit Schlussstein flankiert (**AUT, CHA**) (Abb. 9). Auch an dieser Fassade verläuft die konkave Traufe durchgehend und unterstreicht die Trapezform des Giebels.

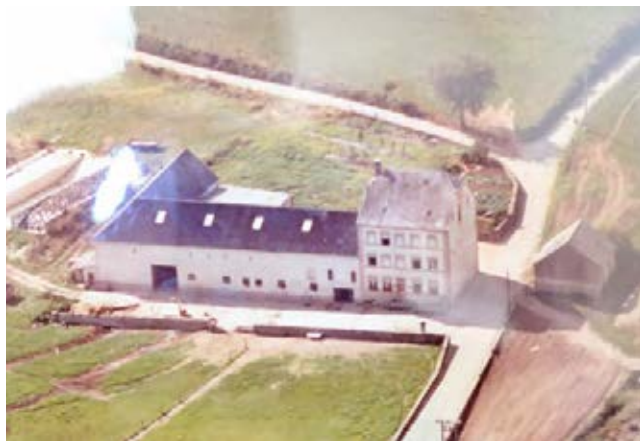
14

(14) Luftaufnahme des Winkelhofs, um 1985

nie gegeben (Abb. 14). Während Restaurierungsarbeiten von 2016 bis 2020 wurde der Putz jedoch entfernt, wodurch zwei von drei sandsteinernen Türgewänden und das rechte Scheunentorgewände freigelegt wurden; es handelt sich also bei diesen Gewänden um bauzeitliche Substanz (**AUT, CHA**) (Abb. 15). Ausschließlich das Gewände der rechten Tür wurde erst rezent hinzugefügt und ersetzt eine frühere Garageneinfahrt.

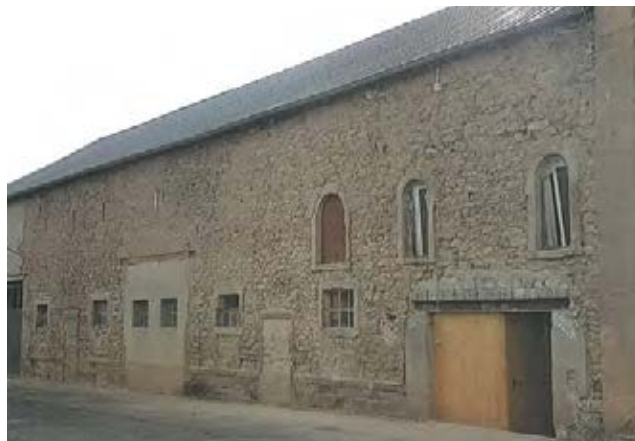
15

(15) Ostfassade der Scheune ohne Putz, 2019

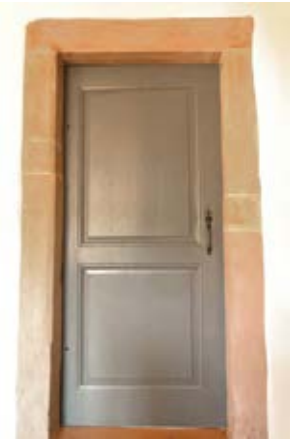
24

hin **(AUT, CHA)** (Abb. 23). Neben den größtenteils erhaltenen Türgewänden aus gelbem und rotem Sandstein sind im ersten Obergeschoss noch drei historische, kassettierte Holztüren überliefert **(AUT, CHA)** (Abb. 24). Unter dem historischen Dachstuhl, an dem die Abbundzeichen des Zimmermanns noch abzulesen sind, dominiert ein intakt erhaltener, hölzerner Kran von beeindruckender Länge den Raum des Dachgeschosses **(SEL, TIH)** (Abb. 25). In der Scheune sind, abgesehen von den steinernen Trögen für das Vieh, noch Stahlbalken an der Decke und der steinerne Bodenbelag überliefert **(AUT, CHA)** (Abb. 26).

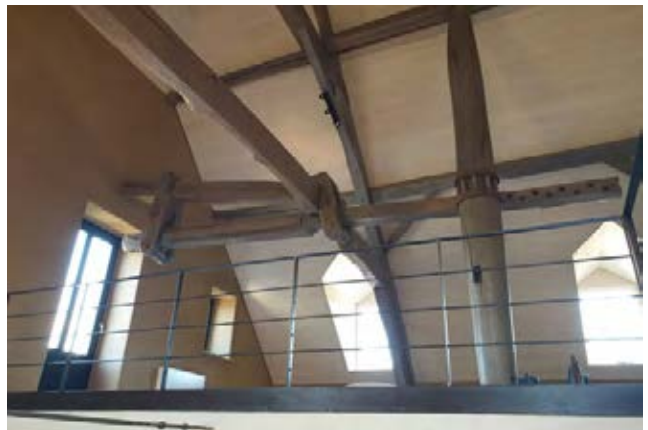
25

(25) Hölzerner Kran, 2020
Anonym, o. T., [Fotografie],
Privatbesitz, Mersch, 2020.

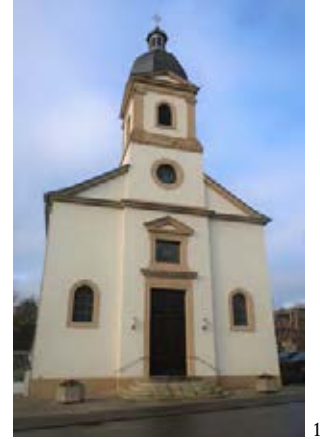
1

Die nach Osten weisende, dreiachsige Hauptfassade steht giebelständig zur Rue d'Ettelbruck (Abb. 1). Mittig verspringt der Kirchturm leicht risalitartig aus der Fassade nach vorne und ragt über das Satteldach des Langhauses hinaus. Im Erdgeschoss gewährt eine rezent erneuerte, fünfstufige Treppe aus Gilsdorfer Sandstein den Zugang zur hölzernen Eingangstür. Diese ist in einem sandsteinernen Gewände mit mehrfach profilierter Verdachung eingefasst (AUT, CHA) (Abb. 2). Unmittelbar darüber befindet sich ein Gewände mit Ziergiebel und Quastendekor, das ein rechteckiges, bleiverglastes Fenster umrahmt (AUT, CHA). Dies erinnert an eine Tempelfront, die man typischerweise bei den Tempeln und Gebäuden des Architekten Andrea Palladio (1508-1580) findet; besonders das hier genannte Gewände, greift also stilistische Merkmale einer neo-palladianischen Architektur auf (AUT, CHA). In der linken und rechten Achse des Erdgeschosses ist zudem je eine rundbogige Fensteröffnung mit profiliertem Gewände aus Sandstein vorhanden (AUT, CHA). Das Giebeldreieck dieser Fassade wird durch ein profiliertes Gurtband aus Sandstein betont und lässt den unteren Teil der Fassade nahezu quadratisch wirken. In der oberen Hälfte des auf quadratischem Grundriss aufgebauten Kirchturms befindet sich ein in Sandstein gerahmtes Rosettenfenster (AUT, CHA). Dieses wurde unterhalb der Turmbekrönung, an deren vier Ecken sich angedeutete dorische Säulen aus aufgesetzten Sandsteinplatten befinden, angebracht (AUT, CHA). Die vier Seiten der Turmbekrönung sind identisch gestaltet; sie werden oben in einem aus Sandstein gerahmten Giebel abgeschlossen (Abb. 3). In der Mitte weisen sie an allen Seiten Schallläden auf, die in einem rundbogigen Gewände aus Sandstein gefasst sind (AUT, CHA). Diese einzelnen Elemente der Turmbekrönung verweisen ästhetisch auf den Neo-Palladianismus, was die Einordnung dieser Kirche zur Stilepoche des Historismus unterstreicht (AUT, CHA). Die achtseitige Kuppel wurde der Turmspitze erst in einer späteren Bauphase, ausgeführt nach den im Jahr 1903 vom Architekten Liefing gezeichneten Plänen, aufgesetzt (ENT) (Abb. 4 und 5). Sie wird von einer ebenfalls achtseitigen Dachlaterne mit Schallläden und einer

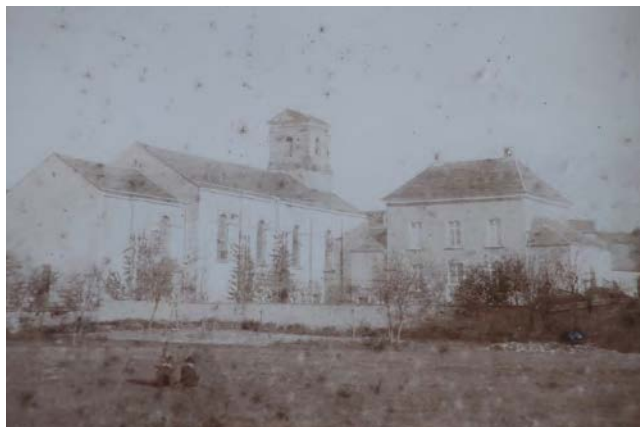
5

Die Moesdorfer Kirche ohne Kuppel und ohne Sakristei, vor 1904

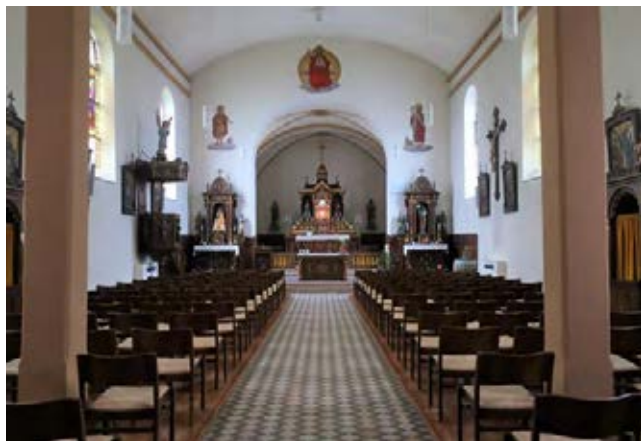
10

Die einschiffige, dem Heiligen Johannes dem Täufer geweihte Saalkirche ist, für einen Sakralbau dieser Entstehungszeit eher ungewöhnlich, durch ein flaches Tonnengewölbe gekennzeichnet (**SEL, BTY**) (Abb. 10).⁸ In den ersten fünfzig Jahren nach ihrer Erbauung besaß sie keine passende Inneneinrichtung; seit sie aber dank Pfarrer J. B. Wolff um das Jahr 1877 sechzehn Heiligenstatuen und einen, heute nicht mehr vorhandenen, Mosaikboden erhielt, wurde regelmäßig in neue, hochwertige Möbelstücke investiert (**ENT**).⁹ Zwanzig Jahre später wurden ein neuer Altar, neue Beichtstühle und eine hölzerne Kanzel im neoromanischen Stil mit Goldverzierungen, Vorhangdekor mit Quasten an der Verdachung, einer Skulptur eines Posaune spielenden Engels auf dem Dach sowie vier geschnitzten Evangelisten-Figuren an der Brüstung angeschafft (**AUT, CHA**) (Abb. 11).¹⁰ Zeitgleich wurde die Decke mit einem für die Zeit innovativen Drahtgeflecht-System von Architekt Suttor ersetzt und erhielt drei Stuckmedaillons, wovon zwei Amoretten und eines das ‚Allsehende Auge‘ abbilden (**AUT, AKI, CHA, ENT**) (Abb. 12).¹¹ Die insgesamt zehn Kirchenfenster, die bauzeitlich überliefert sind, stellen sowohl geometrische Muster als auch figurative, biblische Szenen dar (**AUT, CHA**) (Abb. 13 und 14). Die Empore wurde mit großer Wahrscheinlichkeit nachträglich eingezogen, da sie die Kirchenfenster schneidet. Das nach geometrischem Muster angelegte Holzgeländer lässt eine Entstehungszeit in den 1920er-Jahren vermuten (**AUT, CHA, ENT**) (Abb. 15). Derweil wurde wahrscheinlich auch der Eingangsbereich mit einer neuen Zwischentür mit Oberlicht in Bleiverglasung und Strukturglas ausgestattet (**AUT, CHA, ENT**) (Abb. 16).

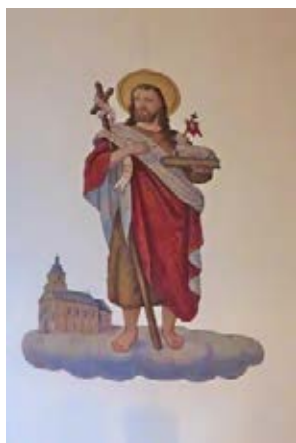
17

Die eingezogene Chorwand mit rundbogigem Triumphbogen wird links und rechts von Wandmalereien mit Kaseinfarben flankiert, die jeweils einen Heiligen (hier: Johannes der Täufer) mit einer zur Pfarrei gehörenden Kapelle abbilden (**AUT, CHA, ENT**) (Abb. 17).¹² Durch den Chorbogen gelangt man in den zweiteiligen Chorbereich, der ein Kreuzrippengewölbe mit mittiger Aussparung und Deckel mit Sternenmotiv aufzuweisen hat (**AUT, CHA**) (Abb. 18). In den Ecken des Chors ist jeweils eine Konsole mit stilisierten Blattmotiven überliefert (**AUT, CHA**) (Abb. 19). Bemerkenswert sind die Wandvertäfelungen mit ihrer sparsamen Goldverzierung, den floralen Schnitzereien, den gefasten Kassetten und krabbenähnlichen Blattornamenten im Abschluss (**AUT, CHA**) (Abb. 20). Wie im Langhaus sind auch im Chorbereich Wandmalereien, in diesem

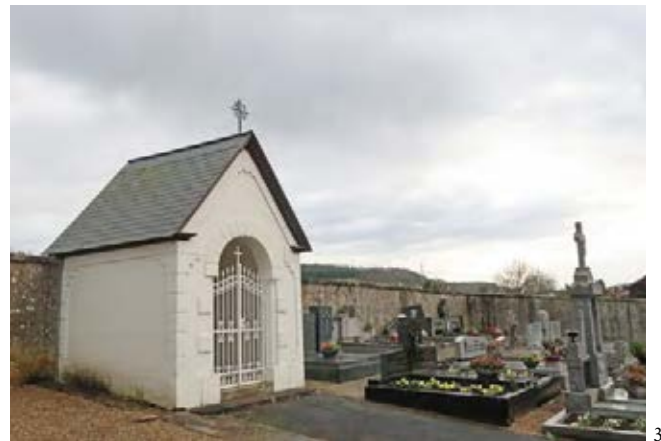
3

Das Kapellchen erhebt sich über einem längsrechteckigen Grundriss, schließt mit einem Satteldach in englischer Schieferdeckung ab und ist mit einem metallenen, ornamentierten Kreuz bekrönt (**GAT**) (Abb. 3). Die vordere Giebelfassade weist eine Gestaltung im historistischen Stil auf und wird durch eine aufgeputzte Eckquaderung gerahmt, die in eine gerade Putzbordüre unter der giebelförmigen Holztraufe mit geschwungenem Profil übergeht (**AUT, CHA**). Die aufgeputzte Eckquaderung sowie die Bordüre sind umgreifend und werden an den Seitenfassaden fortgeführt. Der rundbogige Eingang weist eine zweifache Ohrung sowie zwei Prellsteine auf, auf denen jeweils eine halbrunde Ecksäule steht (**AUT, CHA**). Der Rundbogen wird durch aufgeputzte Quaderungen geschmückt. In der Öffnung befindet sich ein reich verziertes, schmiedeeisernes Metalltor aus der Bauzeit, das von einem mittig aufgesetzten Kreuz

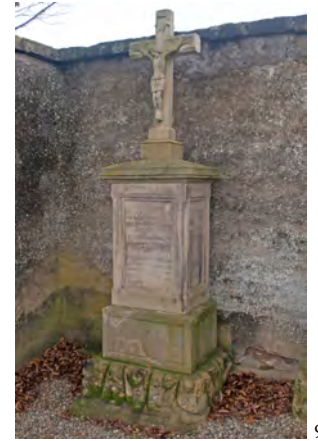
9

Joh. Bapt. Wolff, der ab 1876 sechzehn Jahre in Moesdorf im Dienst war und im Jahr 1900 verstarb (**GAT, SOH**) (Abb. 9). Es handelt sich hierbei um einen sandsteinernen Pfeiler, der auf einem Sockel mit sogenanntem Golgota-Dekor steht und mit einem sandsteinernen Kruzifix abschließt (**AUT, CHA, BTY**). Erwähnenswert ist ebenso das Pfeilergrab der Familie Engels-Muller, welches sich im südlichen Abschnitt in der zweiten Reihe befindet (**BTY**) (Abb. 10). Das dreigeteilte Denkmal aus Blaustein weist eine besonders reich verzierte Figurennische mit plastischer Marienstatue aus Marmor auf (**AUT, CHA**). Diese wird zusätzlich von einem Kleeblattkreuz mit Kruzifix aus Marmor bekrönt.

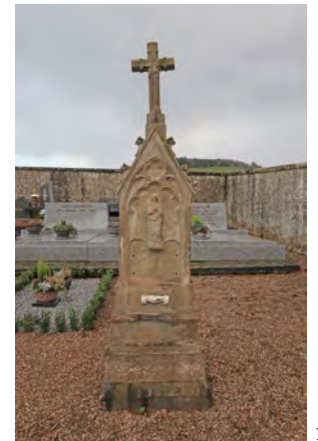
11

Zu den ältesten bestehenden Denkmälern auf dem Friedhof zählen vermutlich zwei kleinarchitektonische Sandsteingräber in Form einer Stele, denen kein konkretes Baujahr zugeordnet werden kann. Besonders erwähnenswert ist dabei das Stelengrab der Familie Decker im südlichen Abschnitt des Friedhofs (**BTY**) (Abb. 11). Der Mittelteil des dreigeteilten Grabsteins wird durch reiches, neogotisches Dekor geschmückt und weist eine hervortretende Heiligenfigur vor einem Vielpass auf. Unterhalb der Figur ist die seltene Darstellung zweier verschränkter Hände aus Marmor zu sehen, die sinnbildlich für sich treue Eheleute steht (**AUT, SEL, CHA**) (Abb. 12). Den Abschluss der Grabstele bildet ein Dreiecksgiebel mit aufgesetztem, plastischem Krabben Dekor, über dem sich ein steinernes Kreuz mit Einkerbungen befindet (**AUT, CHA, BTY**). Ähnlich ist das – ebenfalls in neogotischer Formensprache ausgeführte – Stelengrab der Familie Nieruchalski-Schmit (**BTY**) (Abb. 13).

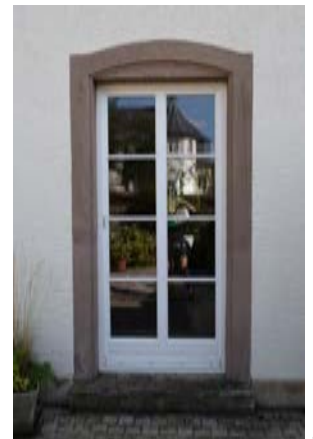
8

Die nach Norden gerichtete Rückfassade ist dreiachsig gegliedert. An dieser Fassade sind die gleichen Gewände wie an der Vorderfassade vorzufinden (**AUT, CHA**). In den beiden äußeren Achsen des Erdgeschosses wurden die Fensteröffnungen 1998 zu Türöffnungen vergrößert (Abb. 8).⁷ Das Gewände der mittleren Achse des Obergeschosses ist deutlich kleiner ausgefallen. Direkt darüber befindet sich im Dachgeschoss eine bauzeitliche

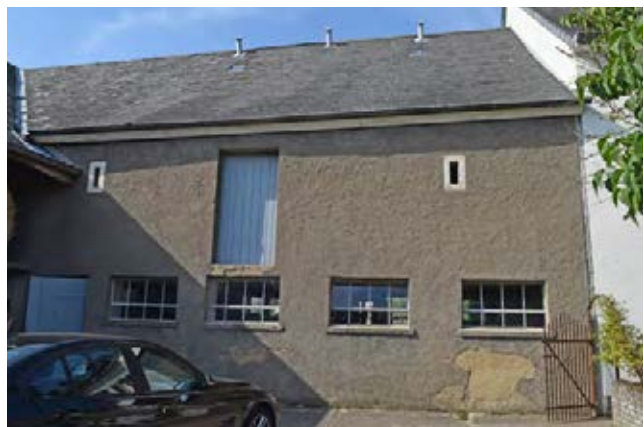
15

An der Westfassade ist ein bauzeitlicher Anbau überliefert, der erst als Schweinestall und später als Kalbsstall genutzt und in den 1960er-Jahren vergrößert wurde. Im fünfachsigen Erdgeschoss sind vorwiegend Atelierfenster aus der Ausbauzeit vorhanden; im Obergeschoss hingegen sind noch eine bauzeitliche Ladeluke und zwei in Sandstein gerahmte Lüftungsluken vorhanden (**AUT, CHA**) (Abb. 15).

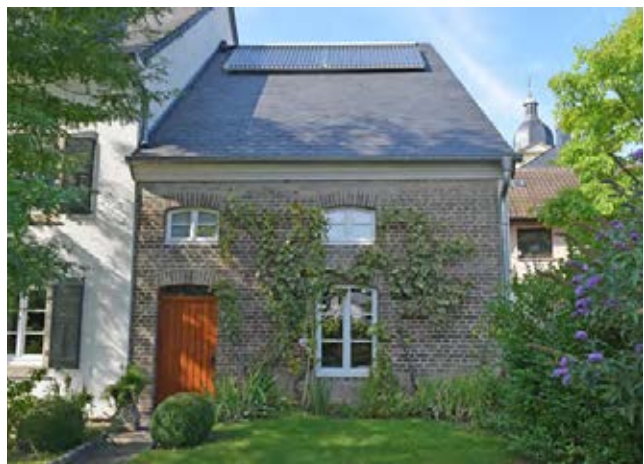
7

(7) Einstige Mezzaninfenster unterhalb der Traufe, um 1957

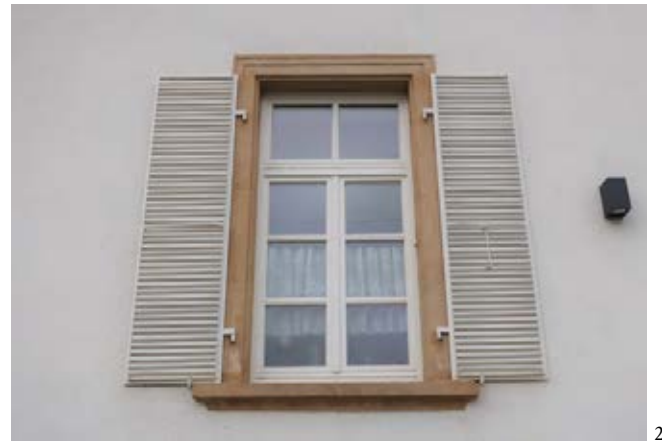
2

Die Hauptfassade des mittigen Baukörpers ist symmetrisch gegliedert. Alle Öffnungen sind mit steinsichtigen, mehrfach profilierten Sandsteingewänden versehen und setzen sich farblich von der weißen Putzfassade ab (**AUT, CHA**) (Abb. 2). Die Fenster mit Kämpferprofil und Sprosseneinteilung sind mit Metallklappläden ausgestattet (**AUT, CHA**). Das Obergeschoss wird durch ein umgreifendes Sohlbankgesims aus Sandstein, welches mit dem Dachgesims der Anbauten abschließt, sowie durch die abgesetzte, mehrfach profilierte Verdachung der Fenster optisch hervorgehoben. Das durch das Kellergeschoss erhöhte Erdgeschoss wird durch eine zweiläufige Treppe mit Kellereingang in der Mittelachse erschlossen und weist an den äußeren Achsen im Sockelbereich jeweils eine Kellerluke auf. Das mehrfach profilierte Sandsteingewände des Haupteingangs weist im Sturz das Baujahr ‚MDCCLXVI‘ (1846) auf (**AUT, CHA**) (Abb. 3).

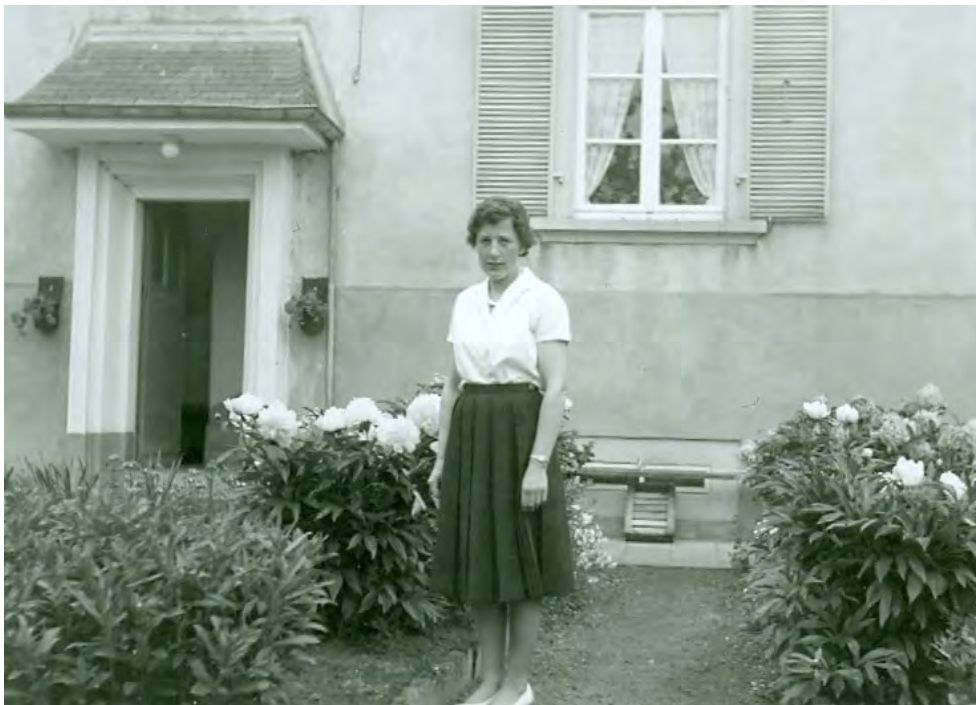
5

Rückfassade mit umgebauter Eingangstür, um 1950

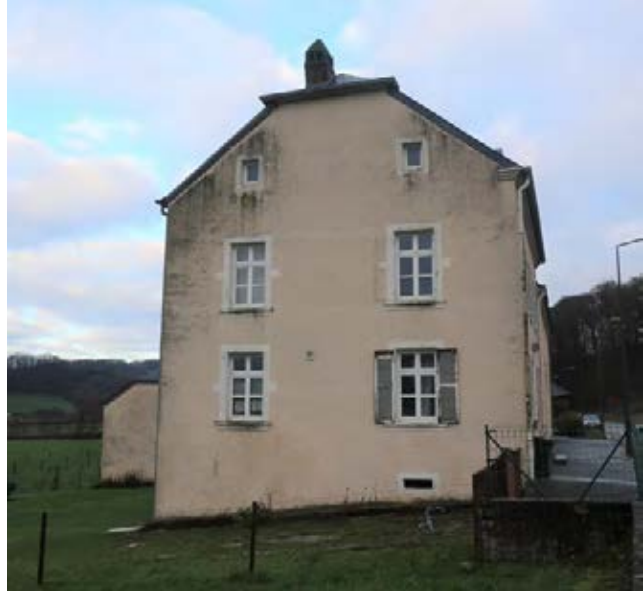
5

Die giebelständige Südfassade des Wohnhauses ist in zwei Achsen gegliedert. Dadurch, dass das Gebäude an einem leichten Hang steht, ist das Kellergeschoss hier sichtbar und weist an der rechten Achse eine längsrechteckige Kellerluke mit Sandsteingewände auf (Abb. 5). Die Fenster in Erd- und Obergeschoss sind in gleicher Ausführung wie jene an der Hauptfassade. Im Dachgeschoss ist in jeder Achse jeweils ein kleines, hochrechteckiges Fenster mit Sandsteingewände vorzufinden (**AUT**).

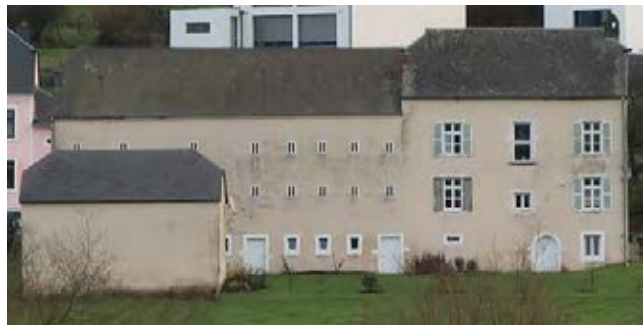
6

Die zum Garten ausgerichtete Rückfassade ist ebenfalls in drei Achsen gegliedert (Abb. 6). Der Keller wird hier als vollständiges Geschoss sichtbar und wird durch eine Eingangstür mit rundbogigem Sandsteingewände und Ohrungen erschlossen, die von der Achsengliederung abweicht und leicht nach rechts versetzt ist (**AUT, CHA**). Seitlich hiervon ist rechts ein hochrechteckiges Fenster mit Gitterstäben und links eine etwas höher gelegene Kellerluke vorzufinden. In der mittig gelegenen Achse der Obergeschosse ist ein nahezu quadratisches sowie ein hochrechteckiges Fenster mit Ohrungen und leicht hervortretenden Fensterbänken zu sehen, die vermutlich das dahinter gelegene Treppenhaus belichten (**AUT, CHA**). Die äußeren Achsen sind durch die gleiche Art an Fenstern gestaltet wie jene an der Hauptfassade.

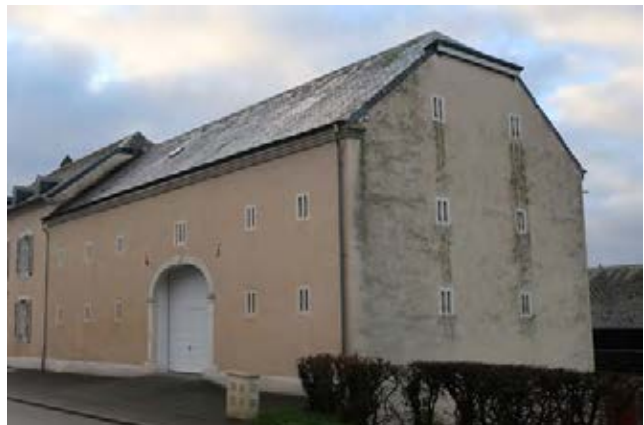
7

An die Nordfassade des Wohnhauses ist die imposante, zweigeschossige Scheune mit sechs Achsen angebaut (Abb. 7). In der dritten Achse von rechts befindet sich ein segmentbogiges Tor mit Sandsteingewände, das mit markanten Prellsteinen, kapitellähnlichen Kämpfersteinen und einem Schlussstein mit Datierung gestaltet ist (**AUT, CHA**) (Abb. 8). Mittig über dem Tor befindet sich eine stehende Drillingslüftungsluke mit seitlich jeweils einem S-förmigen Maueranker (**AUT**). In allen anderen Achsen sind in beiden Geschossen stehende Zwillingslüftungsluken in einfachen Sandsteingewänden vorzufinden (**AUT, CHA**). Diese werden ebenfalls in allen Geschossen der giebelständigen, zweiachsigen Südfassade der Scheune fortgesetzt.

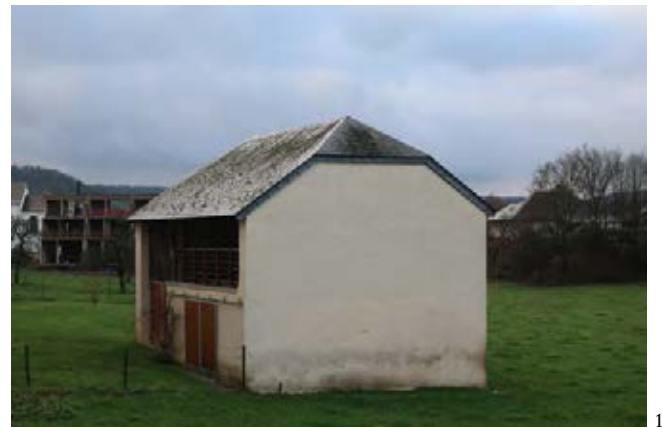
10

Ein paar Meter hinter der Scheune steht ein kleines, zweigeschossiges Nebengebäude mit Krüppelwalmdach in englischer Schieferdeckung. Das scheunenartige Gebäude weist im Erdgeschoss zwei Tore auf und ist im oberen Bereich als offene Remise angelegt (Abb. 10).

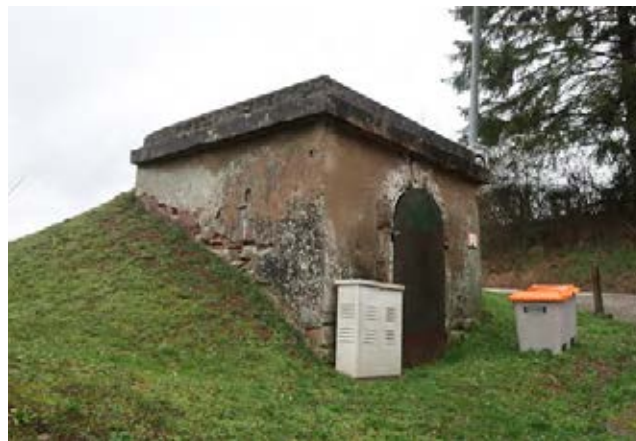
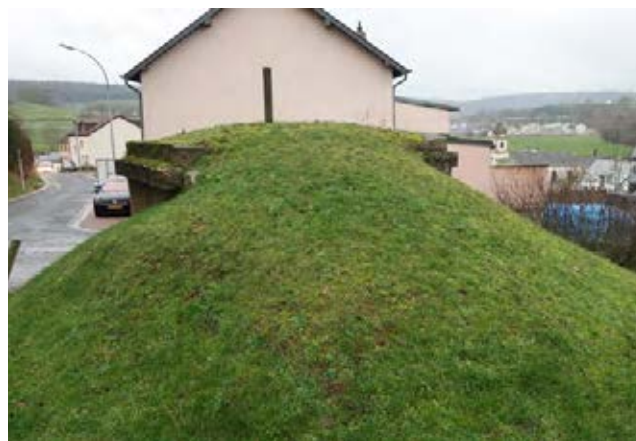
Das kleine, aus Sandsteinen erbaute und verputzte Gebäude erhebt sich über einem quadratischen Grundriss und ist von der nördlich orientierten Rückseite bis zur vorderen Hälfte des Volumens mit Erde überdeckt (**AUT, CHA**) (Abb. 1 und 2). Die nach Süden ausgerichtete Hauptfassade weist ein rundbogiges Metalltor auf, welches mittels eines Gewändes aus grob bossierten Sandsteinen gerahmt ist (**AUT, CHA**). Eine leicht hervortretende, scharrierte Sandsteinabdeckung umläuft das Gebäude und schließt mit einer flachen Betondecke ab (**AUT, CHA**).

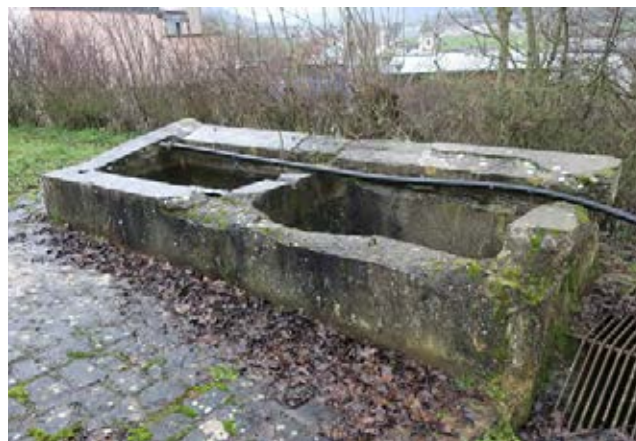
3

Wenige Meter hinter dem Wasserbehälter, am westlich gelegenen Rand der Parzelle befindet sich ein Waschbrunnen, der aus Stahlbeton gebaut wurde (**AUT, CHA**) (Abb. 3). Er besteht aus zwei groß proportionierten, längsrechteckigen Wasserbehältern und wird vermutlich vom Wasserspeicher gefüllt (**AUT, CHA**). Dem Becken ist ein kleiner, mit Kopfsteinpflaster ausgelegter Platz vorgelagert (**AUT, CHA**). Das Baujahr ist nicht bekannt; allerdings ist davon auszugehen, dass der Waschbrunnen zeitgleich mit dem Wasserhäuschen errichtet wurde.

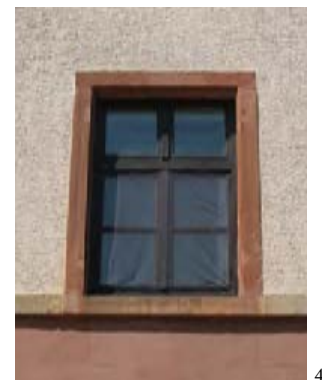
4

einnimmt (**AUT, SEL**). Alle weiteren Öffnungen der dreiachsigen Hauptfassade sind mit Sprossenfenstern versehen und durch einfache Gewände aus rotem Sandstein gerahmt (**AUT, CHA**) (Abb. 4). Diese werden in der Horizontalen jeweils durch ein Sohlbankgesims zusammengefasst (**AUT, CHA**). Westlich der mittig gelegenen Fensteröffnung im letzten Obergeschoss weist ein Schlussstein im Sturz zusätzlich die Inschrift ‚F.R/18/18‘ auf (**AUT, CHA**).

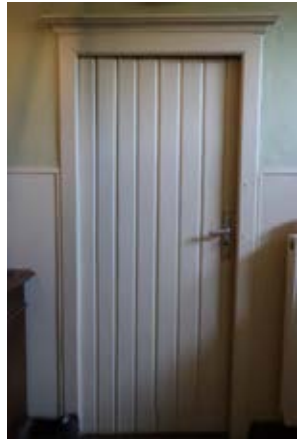
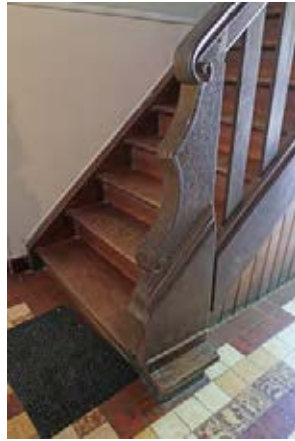
Im Inneren des Wohnhauses sind die Holzbrettertüren mit mehrfach profilierter Laibung und Verdachung sowie die bis ins Dachgeschoss führende Eichenholztreppe mit Zwischenpodesten bauzeitlich überliefert (**AUT, CHA**) (Abb. 7 und 8). Auch die Bodenbeläge sind größtenteils erhalten; darunter ist unter anderem der Holzdielenboden mit Nägeln, welcher aus der Bauzeit überdauert hat, zu erwähnen (**AUT, SEL, CHA**) (Abb. 9). Aus der Mitte des 20. Jahrhunderts sind die im Flur verlegten Cerabati-Fliesen in verschiedenen Beige-Braun-Tönen sowie die Villeroy & Boch-Fliesen in Gelb-Grau-Tönen in der Küche vorzufinden (**CHA, ENT**) (Abb. 10 und 11). In der Wohnstube sind sowohl ein Takenschrank als auch ein Wandgesims aus Holz an den Wänden authentisch erhalten (**AUT, CHA**) (Abb. 12). Auch die ‚Haascht‘ ist noch vorhanden, wurde allerdings im Laufe der Zeit verschlossen (**AUT, CHA**).

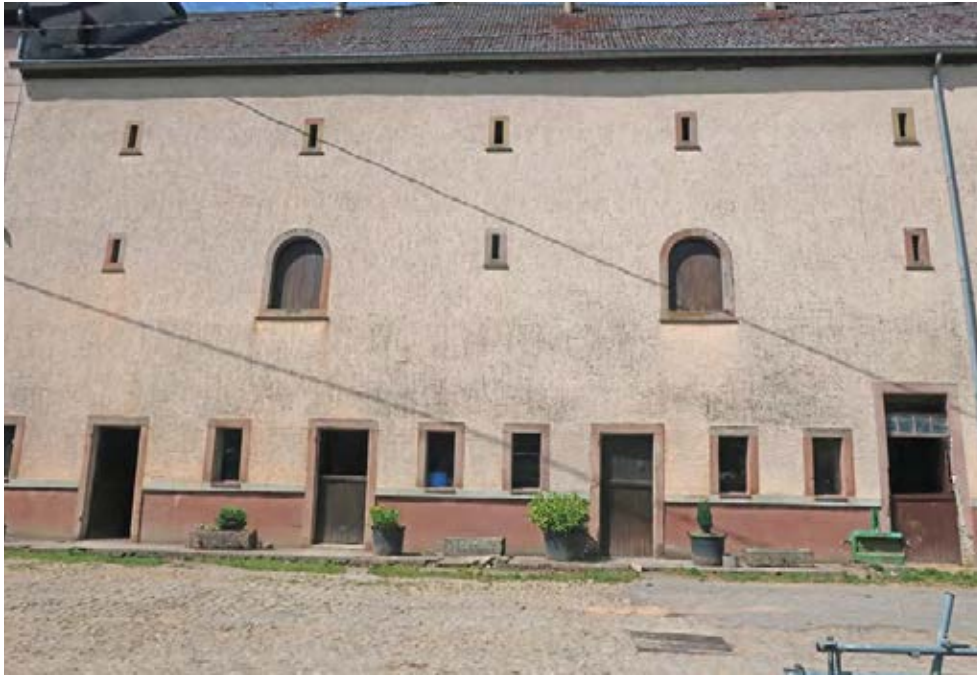
13

Die imposante, dreigeschossige Scheune mit elf Achsen erhebt sich über einem nachträglich mit Porphy-Platten verkleideten Sockel und schließt mit profilierter Holztraufe und einseitigem Krüppelwalmdach in Blechdeckung ab (Abb. 13). Das Erdgeschoss wird durch eine Abfolge von Stalltüren und -fenstern in Sandsteingewänden, die von

einem Sohlbankgesims zusammengefasst werden, gegliedert **(AUT, CHA)**. Einzig die an der äußersten, rechten Achse platzierte Stalltür mit Oberlicht fällt durch ihre Höhe aus der Reihe. Im ersten Obergeschoss, welches von der Rückfassade erschlossen werden kann, befinden sich zwei rundbogige Ladeluken sowie drei Lüftungsluken **(AUT, CHA)**. Diese fünf Achsen werden im zweiten Obergeschoss durch Lüftungsluken aufgegriffen.

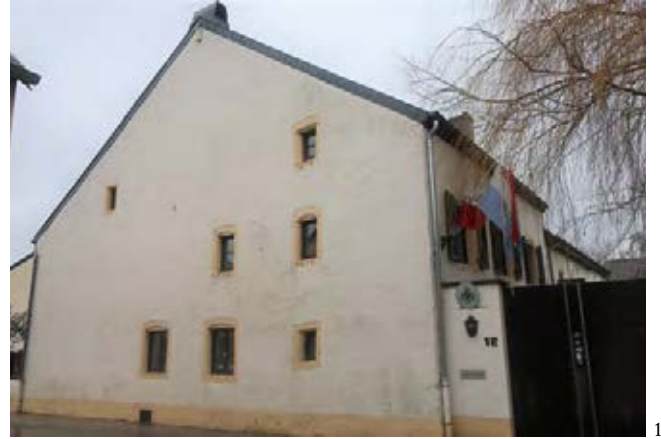
1

Das Wohnhaus präsentiert sich zur Rue du Château hin mit einer giebelständigen Fassade, die eine Vielfalt von kleinen Fensteröffnungen verschiedener Formen und Größen aufweist (Abb. 1). Sie sind allesamt in einem sandsteinernen Gewände – teils mit geradem, teils mit segmentbogigem Fenstersturz – gerahmt (**AUT, CHA**) (Abb. 2). Dies weist auf ihre unterschiedlichen Entstehungszeiten von der Spätrenaissance bis zum Barock hin (**ENT**). Der das Wohnhaus und die Scheune umlaufende Sockel hebt sich durch seinen gelben Farbton von der sonst weiß verputzten Fassade ab. Die Kapellennische in der Umfassungsmauer ist in einem rundbogigen Gewände aus Sandstein mit Prellsteinen, Kämpferplatten und einem Schlussstein gefasst (Abb. 3). Im Inneren steht auf der sandsteinernen Altarplatte ein rundlich geformtes Kreuz aus Sandstein mit fein gearbeiteter Kranz- und Herzdarstellung und geometrischen Motiven (**AUT, CHA**) (Abb. 4). An der Vorderseite des gemauerten Altars ist zusätzlich eine kreuzförmige Sandsteinpolie mit abgerundeten Enden und der Darstellung eines Totenkopfs angebracht, die von einem Grabstein stammen könnte (**AUT, CHA**).

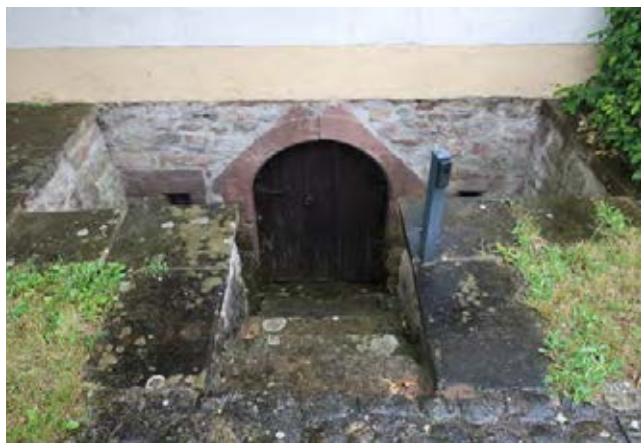
7

(7) Bauzeitliche Tür im Sandsteingewände, 1977
Steinmetzer, Alfred, Pettingen. 12, rue du Château, [Fotografie], Ausschnitt, Service des sites et monuments nationaux, Pettingen, 1977.

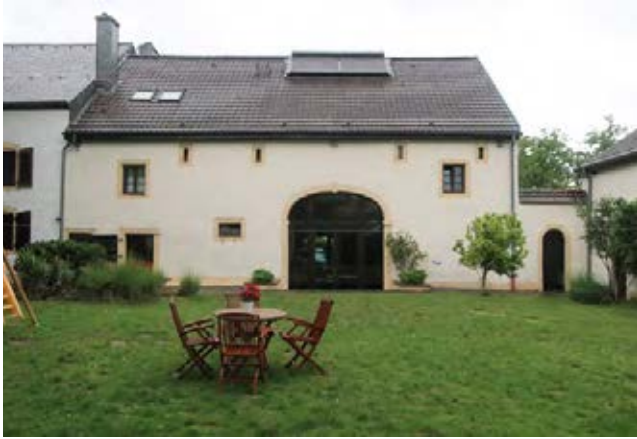
11

Die zweistöckige Scheune weist an der Südfassade einige nicht axial angeordnete Öffnungen auf (Abb. 11). Es handelt sich um vier Lüftungsluken, die sich direkt unterhalb der dekorativ gestalteten Holztraufe befinden, zwei Fensteröffnungen mit geradem Fenstersturz im Obergeschoss und zwei Tür-, einer längsrechteckigen Fenster- und einer Scheunentoröffnung. Alle sind in einem Gewände aus Sandstein gefasst. Im Schlussstein des einfach geohrten Scheunentorgewändes ist das Datum ‚1758‘ zu lesen (**AUT, CHA**) (Abb. 12).

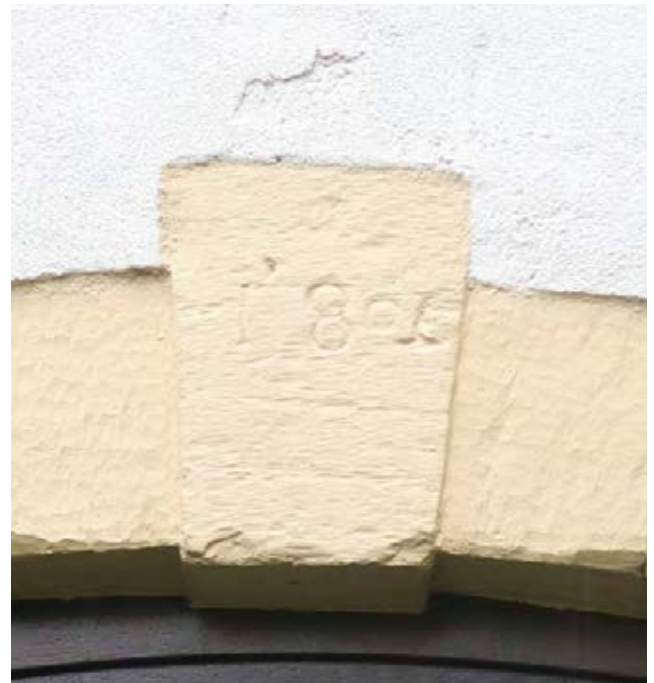
13

An der nach Süden gerichteten Rückfassade ist ebenfalls ein einfach gohrtes Scheunentorgewände überliefert, in dessen Schlussstein das Datum ‚1807‘ steht (**AUT, CHA**) (Abb. 13). Die beiden Daten an den Vor- und Rückfassaden stimmen also nicht miteinander überein, was darauf schließen lässt, dass auch die Scheune in Etappen gebaut oder zumindest verändert wurde (**ENT**). Zusätzlich sind an dieser Fassade mehrere in Sandstein gerahmte Lüftungsluken, Fenster und Türen überliefert (**AUT, CHA**).

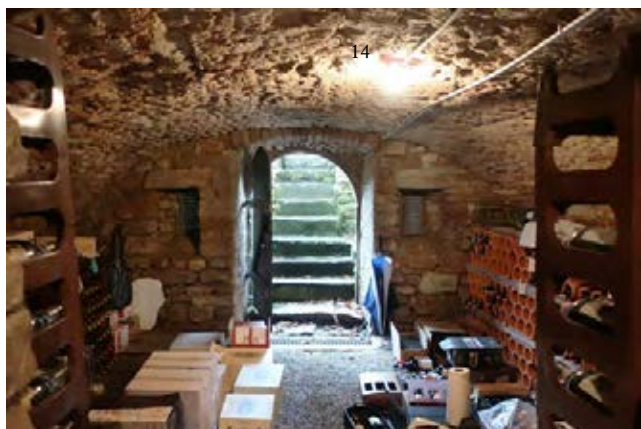
20

historische Dachstuhl mit Holznägeln und Abbundzeichen überliefert (**AUT, CHA**) (Abb. 19). Perpendikular zum bauzeitlichen Korbbogengewölbekeller ist ein zugemauerter Gang vorzufinden, bei dem nicht auszuschließen ist, dass er einst als Fluchtweg von den Burgbewohnern genutzt werden konnte und sogar weiter bis nach Moesdorf führte (**AUT, SEL, CHA, SOH**) (Abb. 20).⁶

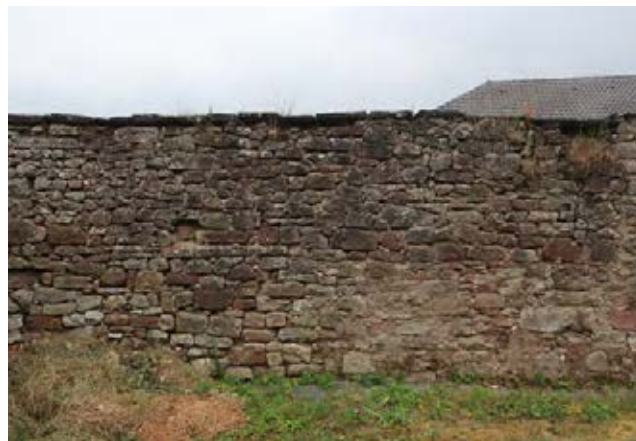
1

Das vom Straßenniveau leicht erhöhte Grundstück grenzt westlich an die Parzelle des Friedhofs und wird an dieser Stelle durch eine mannshohe, verputzte Sandsteinmauer abgegrenzt, die übers Eck weitergeführt wird und sich bis zur Scheune erstreckt (**AUT, CHA**) (Abb. 1). Hier passt sich das Grundstück wieder an das Straßenniveau an. Die restlichen Grundstücksgrenzen werden durch eine niedrige, steinsichtige Mauer mit Betonabdeckung umschlossen. Über ein schmiedeeisernes Metalltor, das von zwei Pfeilern flankiert wird, führt ein Weg entlang der zweiachsigen Hauptfassade zum Haupteingang des Wohnhauses (**AUT, CHA**) (Abb. 2). Das im Osten gelegene Wohnhaus überragt die zweistöckige Scheune und dominiert das Anwesen.

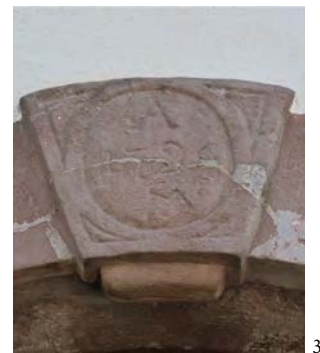
3

Die Kapelle ist auf ihrer Ost-, Süd- und Westseite von einem kleinen Friedhof umgeben. Der Zugang zum Gotteshaus erfolgt durch ein niedriges, schmiedeeisernes Eingangstor, das sich in einer verputzten, den Friedhof abgrenzenden Mauer befindet. Der einstöckige Bau präsentiert sich zum Dorfzentrum mit seiner nach Westen gerichteten, giebelständigen, verputzten Fassade (Abb. 1). Im Erdgeschoss befindet sich die hölzerne Eingangstür mit rundbogigem, sechsteiligem Oberlicht mit Sternenmotiv in der Mitte, die in einem Gewände aus rotem, scharriertem Sandstein gefasst ist (**AUT, CHA**) (Abb. 2). Die sandsteinernen Prellsteine und leicht hervorstehenden Seitensteine auf Türkämpferhöhe stechen durch ihre helle, gelbliche Farbe heraus (**AUT, CHA**). Im Rundbogen befindet sich der gefaste und scharrierte Schlussstein aus rotem Sandstein, dessen Inschrift ‚A 1725 M‘ das Datum der Neuerrichtung der Kapelle preisgibt (**AUT, CHA**) (Abb. 3). Im Giebelfeld befindet sich eine in Sandstein gerahmte, runde, kleine Fensteröffnung (**AUT, CHA**). Die vier Ecken des Kapellenbaus kontrastieren aufgrund ihrer steinsichtigen Eckquaderungen mit den hell verputzten Fassaden (**AUT, CHA**). Die traufständigen Nord- und Südfassaden sind identisch gestaltet. Beide weisen vier in gleichmäßigem Rhythmus verteilte, in scharriertem und gefastem Sandstein gerahmte Fensteröffnungen auf (**AUT, CHA**) (Abb. 4). Die mehrfach profilierte Traufe ist ebenfalls aus Sandstein gefertigt (**AUT, CHA**). An beiden Fassaden fällt auf, dass sich in der ersten Achse der gelbe Sandstein der Traufe und des Gewändes farblich von den restlichen Achsen mit roten Sandsteingewänden abhebt. Dies ist darauf zurückzuführen, dass die Kapelle ursprünglich dreiachsig war und erst in einer späteren Bauphase im Jahr 1904 nach den Plänen des Bauunternehmers Hennes vergrößert wurde (**ENT**) (Abb. 5).⁶

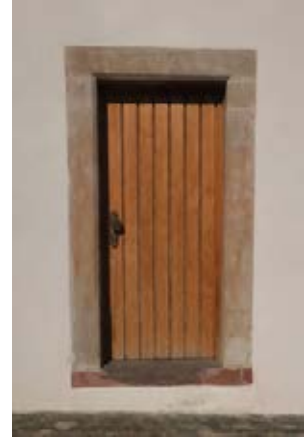
Abb. rechts |
(5) Die Pettinger Kapelle vor den Vergrößerungsarbeiten, vor 1904
 Anonym, o. T., [Fotografie], Ausschnitt, Privatsammlung Fernand Gonderinger, Pettingen, o. J.

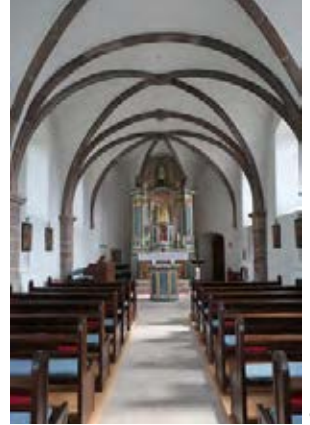
9

Beim Betreten des Sakralbaus fällt einem das bauzeitliche Kreuzrippengewölbe aus rotem Sandstein ins Auge; es ruht auf hervorstehenden Pilastern und steht durch seine Farbe im Kontrast zu den hell verputzten Mauern (**AUT, CHA**) (Abb. 9). Der Bodenbelag aus Travertin wurde vermutlich während der Renovierungsphase in den 1950er-Jahren verlegt. Unter der Leitung des Pfarrers Henri Thewes wurden sechs Bleiglasfenster im Jahr 1898 ersetzt; sie sind mit Ornamenten im Vierpassmotiv versehen, geben stilisierte Pflanzenornamente und geometrische Formen wieder und offenbaren am unteren Rand die Namen der Stifter (**AUT, CHA, ENT**) (Abb. 10).⁸ Im Chor befindet sich der symmetrisch gestaltete, farbig gefasste, marmorierte Hochaltar aus Holz im barocken Stil, der mehrere Renovierungs- und Restaurationsphasen hinter sich hat (**ENT**) (Abb. 11). Er wurde um 1900 neu polychromiert und zuletzt im Jahr 1994 von der Firma Oestreicher in Stand gesetzt.⁹ Sein Kolorit in Braunrot, Beige und Türkis steht im Kontrast zu den Goldverzierungen, die vor allem die sonnenstrahlartigen Elemente hinter der Figur der ‚Consolatrix Afflictorum‘ wie auch die Kapitelle der kompositen Säulen besonders zur Geltung bringen (**AUT, CHA**) (Abb. 12). Im sandsteinernen Unterbau der Mensa, der mit einer Engelsfigur verziert ist, befinden sich in einem mit Gold und Seide geschmückten Schrein aus dem 18. Jahrhundert Reliquien, angeblich vom Heiligen Theobaldus und seinem Weggefährten Gualterus (Walther), deren Echtheit jedoch nie bewiesen wurde (**AUT, SEL, CHA, SOH**) (Abb. 13 und 14).¹⁰ Im Chorbereich wurde auf der rechten Seite eine kleine rundbogige Nische aus Sandstein in die Wand

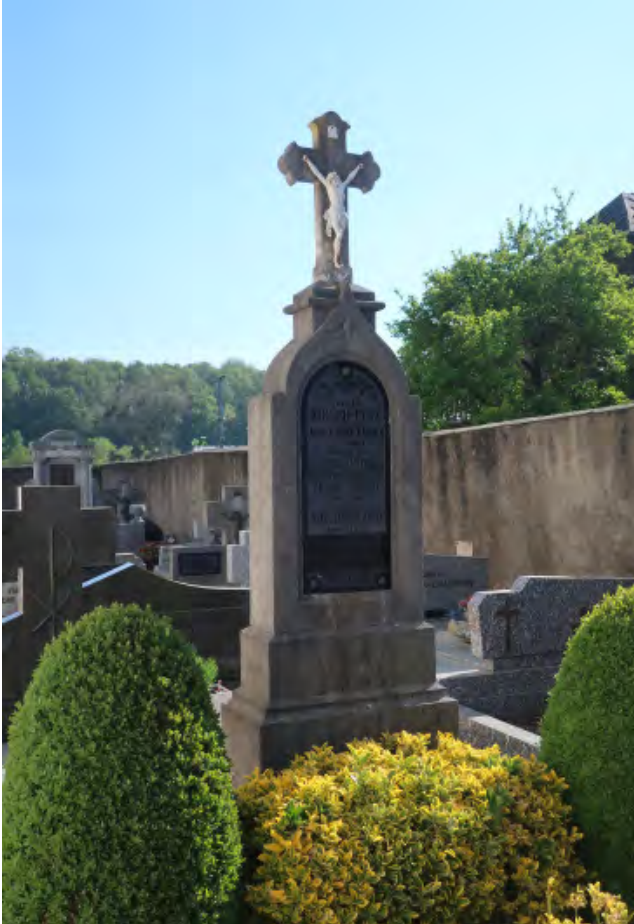
23

Ein ebenfalls nennenswertes Objekt in diesem Kontext ist die aus Blaustein gefertigte neogotische Stele der Familie Kirsch-Putz (**BTY**) (Abb. 23). Über einem zweigeteilten Sockel mit konkaver Profilierung erhebt sich ein spitzbogig zulaufender Mittelteil mit länglicher, nach oben abgerundeter Inschrifttafel (**AUT, CHA**). Mit Ausnahme der volutenartigen sowie floralen Verzierungen im Spitzbogen ist das Objekt in vergleichsweise einfacher, schmuckloser Formsprache gearbeitet, was darauf hindeutet, dass das Grab vermutlich maschinell gefertigt wurde (**AUT, CHA**). Abschließendes, überhöhtes Element ist ein griechisches Kreuz mit abgerundeten Ecken mit Jesusfigur aus weißer Keramik, welches auf einem kleinen Postament aufgesetzt ist (**AUT, CHA**).

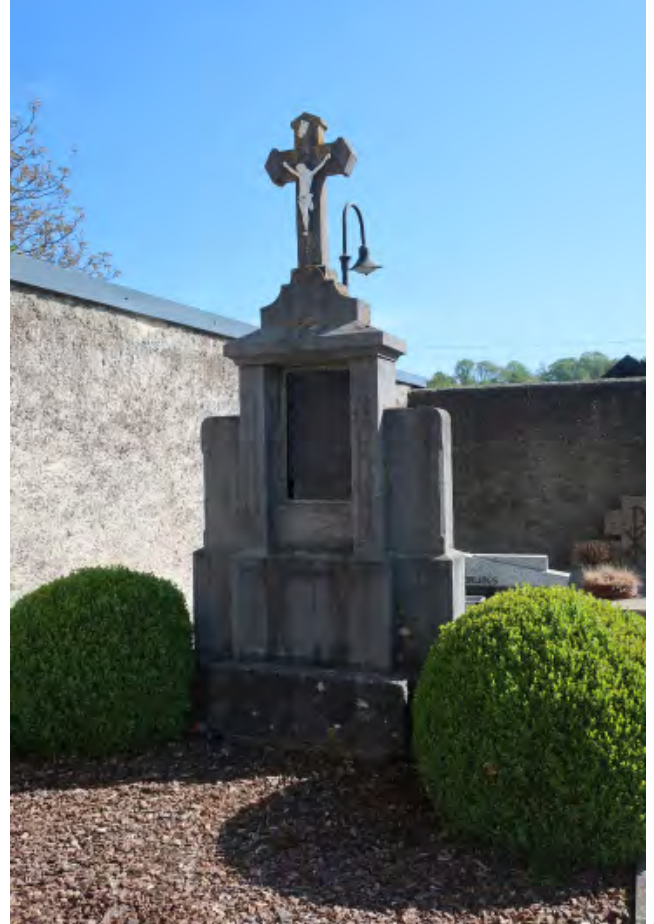
25

Ein bemerkenswertes Objekt in diesem Kontext ist das neoklassizistische Grab der Familie Therres-Probst aus dem Jahr 1907 (**BTY**) (Abb. 25). Die Grabmalanlage aus scharriertem Blaustein wird durch einen portalartigen Mittelteil – die Ädikula – mit Kreuzaufsatz und Kruzifix aus weißer Keramik geprägt, der sich über einem Sockel mit sogenanntem Golgota-Dekor erhebt (**AUT, CHA, BTY**). Die Ädikula setzt sich aus zwei schlichten Säulen mit dekorativen Gravuren zusammen, die von einem Gebälk überfangen werden (**AUT, CHA**). Erstere umrahmt die Inschrifttafel mit Namen und Todesdatum der Verstorbenen. Zur Seite hin ist jeweils eine hochrechteckige, an den Ecken abgerundete Grabwange angebracht (**AUT, CHA**).

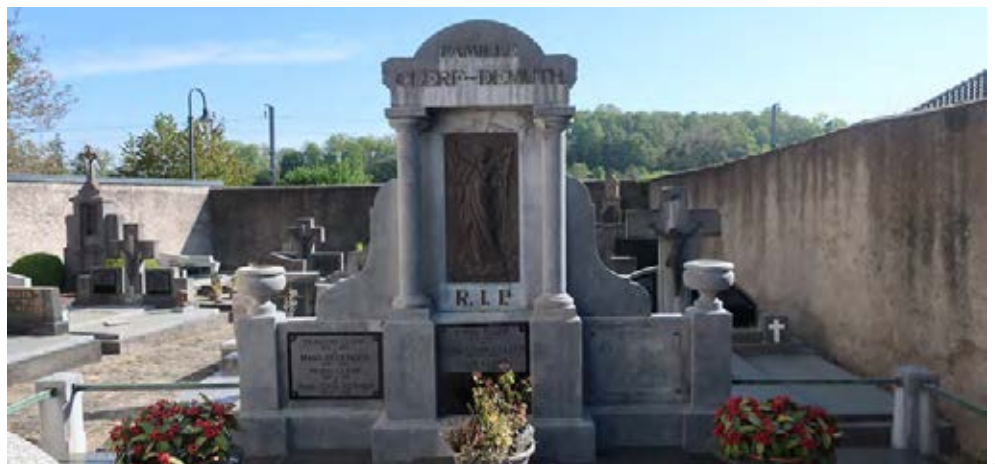
26

Eine etwas imposantere Variante eines Grabmals, das dem Exedra-Typus entspricht, ist die Grabstätte aus Blaustein der Familie Clerf-Demuth, die vermutlich aus dem frühen 20. Jahrhundert stammt (**GAT, BTY**) (Abb. 26). Hier erhebt sich die Ädikula auf Scheinpostamenten und setzt sich aus zwei dorischen Halbsäulen, die von

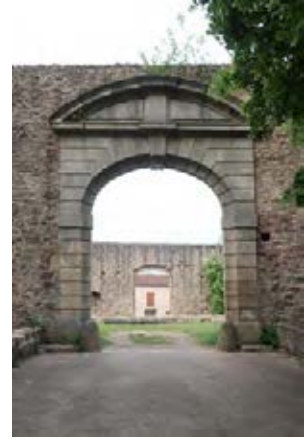
4

Der Weg zum Burginneren führt durch ein prunkvolles Portal aus Sandstein, das Mitte des 18. Jahrhunderts errichtet wurde (**CHA, ENT**) (Abb. 4).²⁴ Die im palladianischen Stil entworfene, imposante Toreinfahrt steht im Kontrast zur mittelalterlichen Architektur der restlichen Burganlage. Das rundbogige Portal ist charakterisiert durch die horizontal verlaufenden Fugen der übereinanderliegenden Sandsteine (**AUT, CHA**). Die innere Kante des Portals wird durch eine umlaufende, konkave Fassung angeschrägt. Auf beiden Seiten stehen die Prellsteine und Kämpferplatten sowie der Schlussstein leicht hervor. Oben wird das Portal von einer segmentbogigen, hervorstehenden Verdachung abgeschlossen. Letztere ist innerhalb des umlaufenden, mehrfach profilierten Gesimses in zwei Felder eingeteilt, die durch eine Verlängerung des Schlusssteins voneinander getrennt sind.

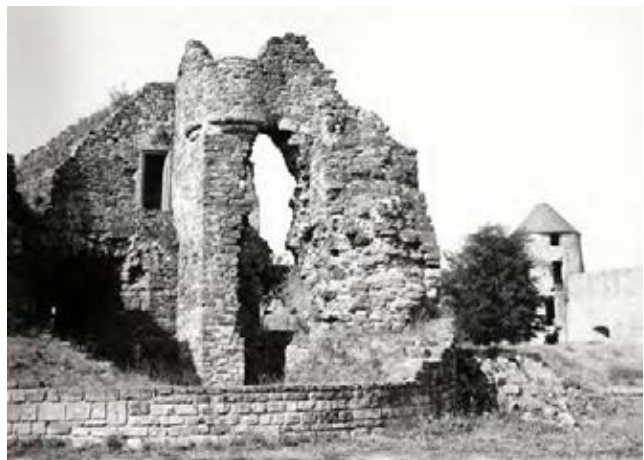
12

Nachdem die Burg, wie bereits erwähnt, nach ihrer Zerstörung im Jahr 1503 wieder in ihrer ursprünglichen Form aufgerichtet worden war, sollen dem Bau angeblich 1571 die vier markanten, runden Ecktürme hinzugefügt worden sein (**ENT**) (Abb. 5 und 6).²⁵ Da diese aber unterschiedliche Durchmesser, Baufugen und architektonische Ausarbeitungen aufweisen, kann nicht ausgeschlossen werden, dass sie doch aus verschiedenen Bauphasen stammen oder später überarbeitet, vergrößert oder verändert wurden (**ENT**).²⁶ Die beiden vorderen, Richtung Bahnschienen orientierten Eckbewehrungen (B+C) sind auf ganzer Höhe (vierstöckig) erhalten (**AUT, CHA**) (Abb. 7 und 8; vgl. Abb. 6). Ihr steinsichtiges Mauerwerk aus rotem Sandstein wurde stellenweise – vermutlich in der 2. Hälfte des 20. Jahrhunderts – ausgefugt und teilweise überputzt. Vereinzelt sind an beiden Türmen in Sandstein gefasste Fenster- und Türgewände, sowohl in Richtung Innenhof wie in Richtung Wassergraben, überliefert (**AUT, CHA**) (Abb. 9 und 10). Von dem kleineren der beiden Türme (B) ist lediglich die Außenhülle übrig geblieben, während der Große (C) noch innere Strukturen aufweist (**AUT, CHA**). Letzterer (C) weist zusammen mit dem in Trümmern liegenden, südlichen Turm (D), dessen Grundriss ablesbar ist, den größten Umfang der vier Türme auf (Abb. 11). Am zerstörten Turm (D) sind an der Ecke einer von außen sichtbaren Innenstruktur Überreste eines runden Bauelements zu erkennen, die auf den ehemaligen Bestand eines Scharwachturms hinweisen (**AUT, CHA**) (Abb. 12). Da sich an der Innenseite der südöstlichen,

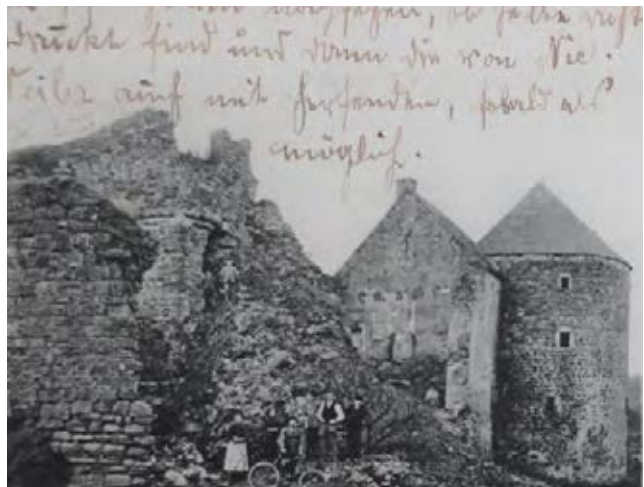
16

Auf einer zu Beginn des 20. Jahrhunderts aufgenommenen Fotografie, die eine Postkarte zierte, ist noch ein vollständig erhaltener, giebelständiger Teil des Wohngebäudes zu erkennen (Abb. 16). Auch an der südwestlichen Kurtine sind Mauerreste des Wohngebäudes vorhanden, in denen sich früher ein Treppenhaus befunden haben soll (Abb. 17; vgl. Abb. 6). Neben sandsteinernen Tür- und Fenstergewänden sind an der Innenseite der südlichen Ringmauer rechteckige Hohlräume zu erkennen, die Auflager für die Holzbalken waren, auf denen das erste Stockwerk ruhte (AUT, CHA). An der zum Innenhof gerichteten Mauer des Wohngebäudes, die heute

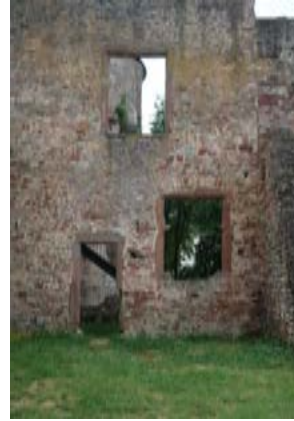
14

Mauerreste des an den Ostturm (C) angebauten Wohngebäudes lassen die innere Raumaufteilung der Burganlage noch erahnen (AUT, CHA). Hier sind gen Innenhof zwei in rotem Sandstein gerahmte Fensteröffnungen und eine Türöffnung vorhanden, deren Dimensionen durchaus großzügiger sind als die am Turm (AUT, CHA) (Abb. 14). Die geraden Fenster- und Türstürze mit ihren inneren Profilierungen und Überresten einer früheren Kreuzstockeinteilung entstanden vermutlich in der Renaissancezeit (AUT, CHA, ENT). An der Außenwand des nordöstlichen Berings ist ebenfalls ein Überrest dieses Baukörpers – in Form eines hervorspringenden Volumens mit Gewänden aus rotem Sandstein – überliefert (AUT, CHA) (Abb. 15).

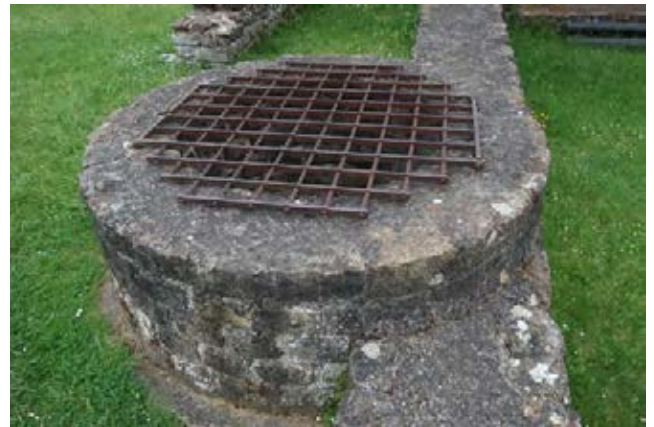
18

durch ein niedriges, sandsteinernes Mäuerchen angedeutet wird, ist ein Brunnen-schacht überliefert (**AUT, CHA**) (Abb. 18).
