Inventar der Baukultur im
Großherzogtum Luxemburg

Inventar der Baukultur im Großherzogtum Luxemburg
Kanton Mersch | Gemeinde Mersch

Band 2/2

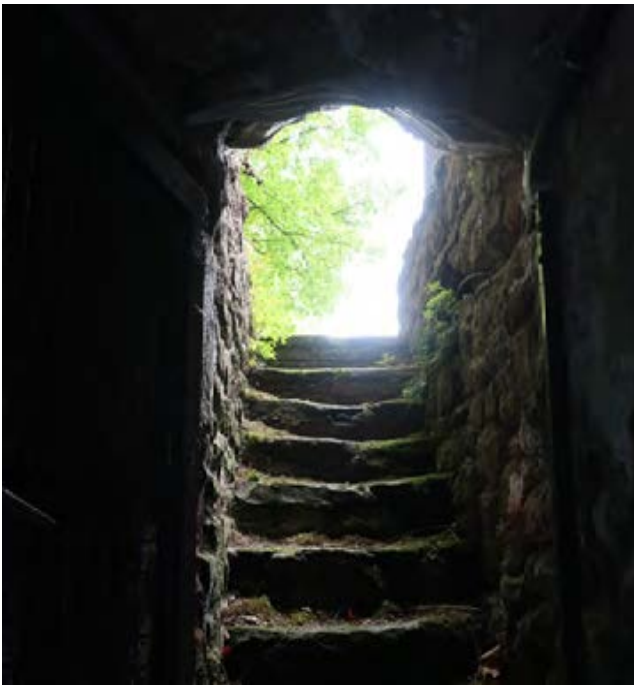
21

Eine Innenbesichtigung ist heutzutage nur im Ostturm (B) möglich. Dieser wurde in der 2. Hälfte des 20. Jahrhunderts zu einem Fest- und Versammlungssaal umfunktio-niert und der Nutzung entsprechend umgestaltet. Eine Treppe aus Sandstein führt zum niedrigen Kellergeschoss hinab (**AUT, CHA**) (Abb. 21). Im Erdgeschoss sind an his-torischen Elementen ausschließlich sandsteinerne Gewände überliefert (**AUT, CHA**) (Abb. 22). Im Obergeschoss, das von außen über eine rezent hinzugefügte Metalltreppe zu erreichen ist, ist ein Gewände aus Sandstein erhalten, dessen Dekor ein Eselsrü-ckenmotiv aufweist (Abb. 23). Zudem hat ein sandsteinerner Kamin mit gusseiserner Takenplatte überdauert (**AUT, CHA, ENT**) (Abb. 24).

**(21) Freigelegtes Fundament,
um 1985**

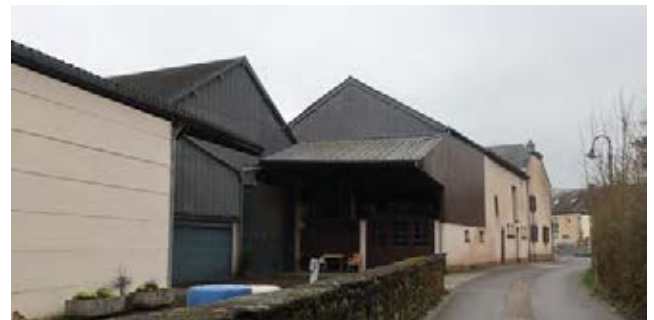
10

Scheune mit Remise an, die sich entlang des Chemin d'Essingen erstreckt (Abb. 10). Diese kann sowohl von der Straße sowie vom östlich des Wohnhauses gelegenen Innenhof betreten werden. Die westlich orientierte Hauptfassade wird durch eine Abfolge von jeweils zwei Stallfenstern, die durch eine Fensterbank zusammengefasst sind, sowie durch eine Stalltür mit Holzbrettertür gegliedert (**AUT, CHA**) (Abb. 11). Im zweiten Geschoss befinden sich zwei Ladeluken. Der hintere Teil der Scheune ist im oberen Bereich mit Holzlatten verkleidet und schafft einen einheitlichen Übergang zur Remise. Der aus Eichenholz gefertigte Dachstuhl der Scheune aus der Bauzeit ist erhalten (**AUT, CHA**) (Abb. 12). Im Innern ist die ursprüngliche Nutzung als Stall noch gut ablesbar.

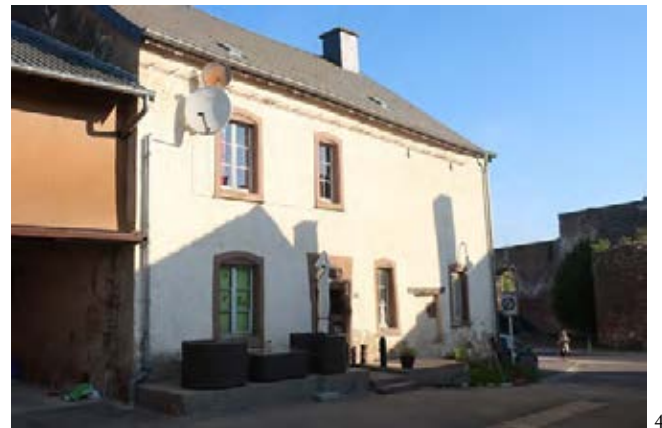
Die Hauptfassade wird durch eine unsymmetrische Anordnung der Gebäudeöffnungen geprägt und schließt mit einem dekorativen Holzgesims mit darüber liegendem Satteldach in englischer Schieferdeckung ab (**AUT, CHA**) (Abb. 4 und 5). Von den insgesamt fünf Achsen im Erdgeschoss werden nur die beiden linken Achsen im oberen Geschoss fortgeführt. Die hölzernen Sprossenfenster sind allesamt in einem spätbarocken, segmentbogigen Sandsteingewände mit geradem Sturz eingefasst (**AUT, CHA**) (Abb. 6). Zwischen den beiden, im Erdgeschoss an der rechten Gebäudeseite platzierten Fenstern befindet sich auf nahezu halber Höhe eine Wandnische mit Holzsturz, deren ursprüngliche Funktionalität unklar ist (Abb. 7). Besonderes Augenmerk verdient das imposante, mehrfach profilierte Sandsteingewände des Haupteingangs mit Prellsteinen und Eckkührungen (**AUT, CHA**) (Abb. 8). Auch die Sandsteinschwelle mit geprägter Metallplatte ist noch vorhanden, wird allerdings durch ein Blech verdeckt. Die historische Tür wurde zur besseren Belichtung durch eine rezente Tür mit Glasausschnitten ersetzt. Auf dem Türsturz mit der Inschrift ‚A17 45‘ liegt ein schmales, ovales Oberlicht auf, welches durch eine Kartusche mit zwei vierblättrigen Blumenmotiven gefasst wird (**AUT, CHA**). Durch den massiven Türsturz und die ohnehin niedrig ausgeführte Höhe der Türöffnung wirken die Proportionen gedrungen. Die Steinmetzarbeit wurde vermutlich von J. Feierstein gefertigt, einem Handwerker, der ab Mitte des 18. Jahrhunderts im Merscher

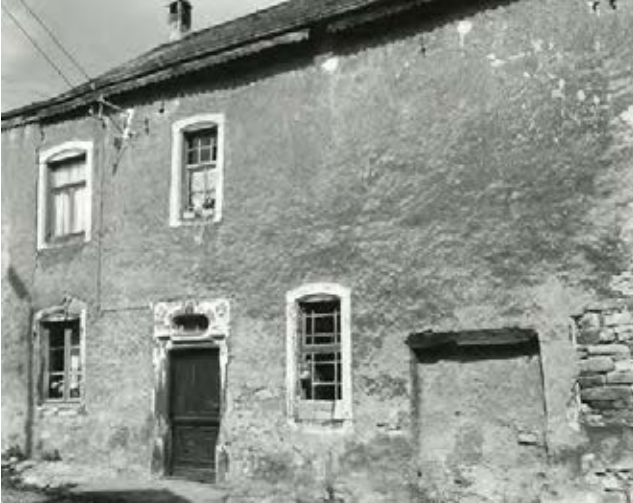
Hauptfassade, 1977

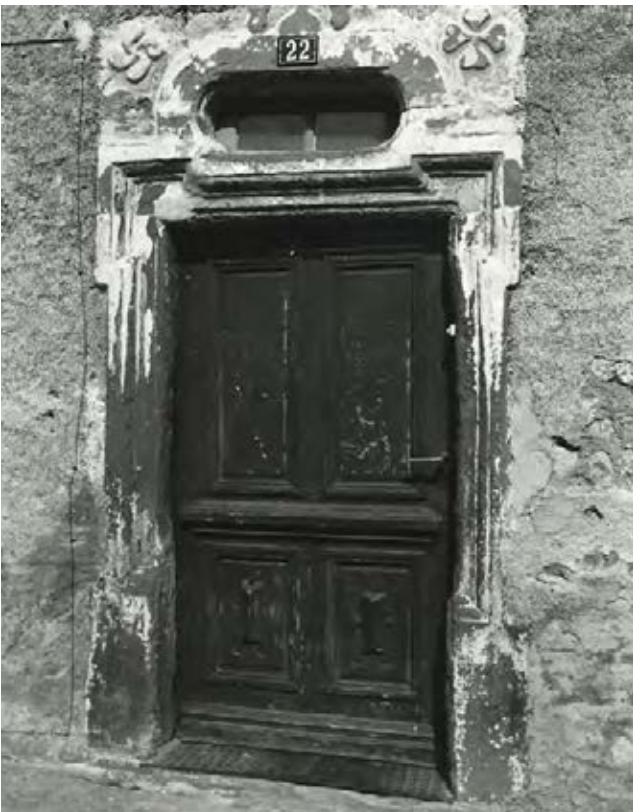
Türgewände mit nicht mehr vorhandener, bauzeitlicher Tür, 1977

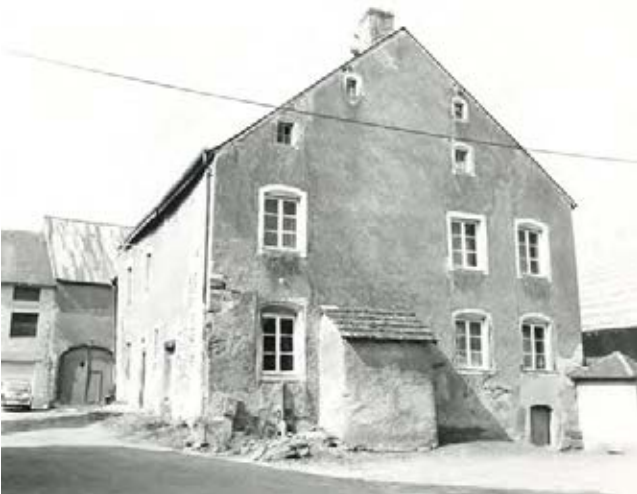
11

(11) Giebelfassade und Scheunenanbau, 1977

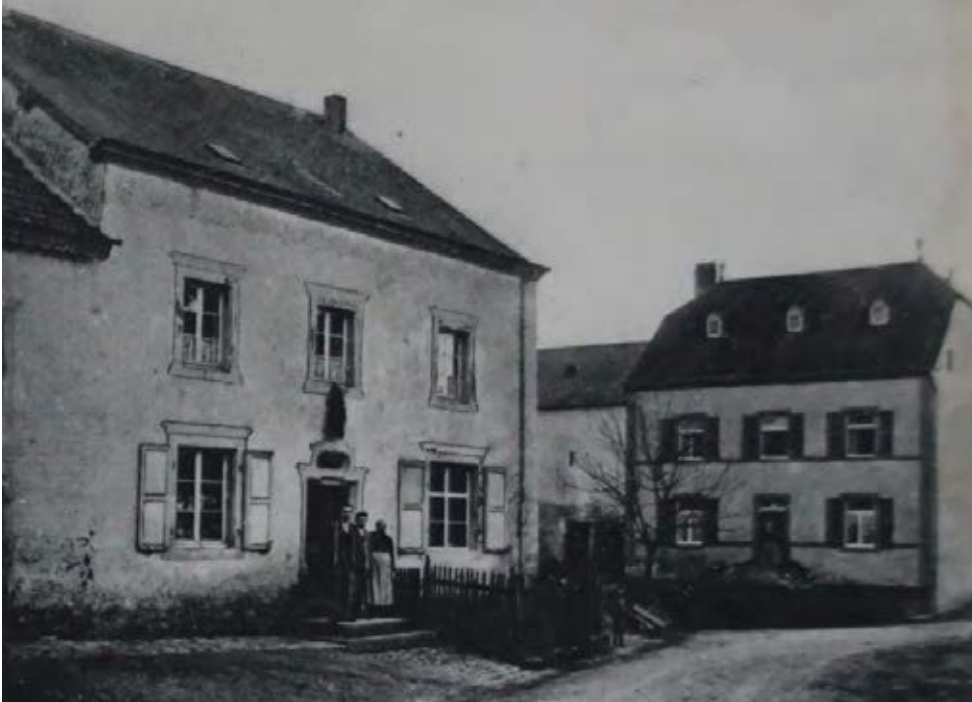
Das Wohnhaus in seinem ursprünglichen Zustand hinter dem damaligen Restaurant N. Weimerskirch, um 1903
Hansen, Edmond, *Ruine du Château. Restaurant N. Weimerskirch*, [Postkarte], Privatsammlung Fernand Gonderinger, Mersch, o. J.

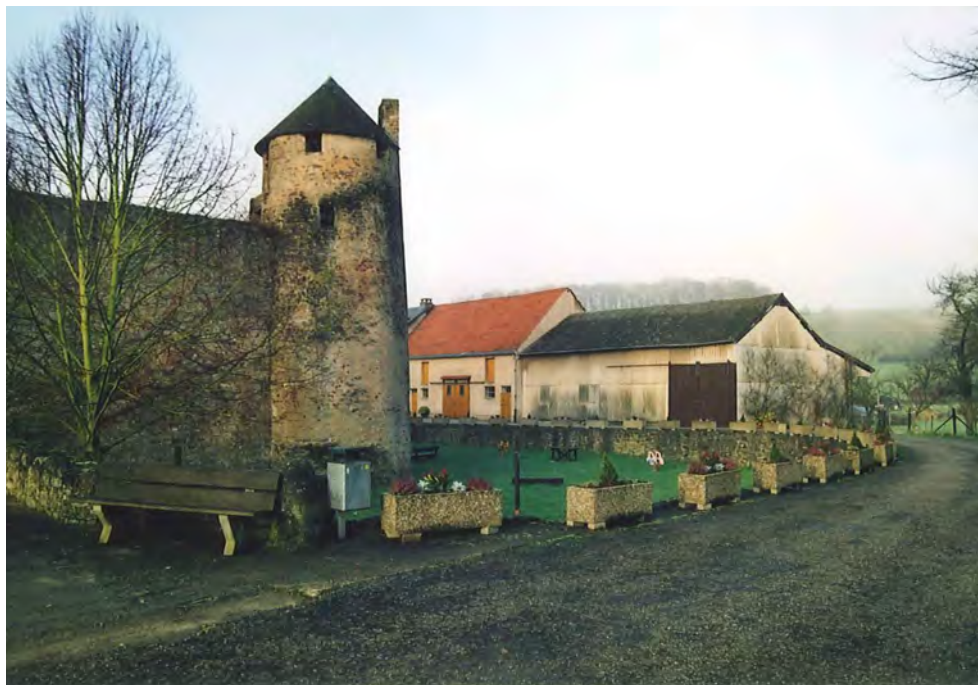
Straßenansicht mit Blick auf die Burganlage und den Streckhof ‚Schieles‘, 2002
Anonym, *Pettingen. Um Schlassgruef*, [Fotografie], Ausschnitt, Service des sites et monuments nationaux, Pettingen, 2002.

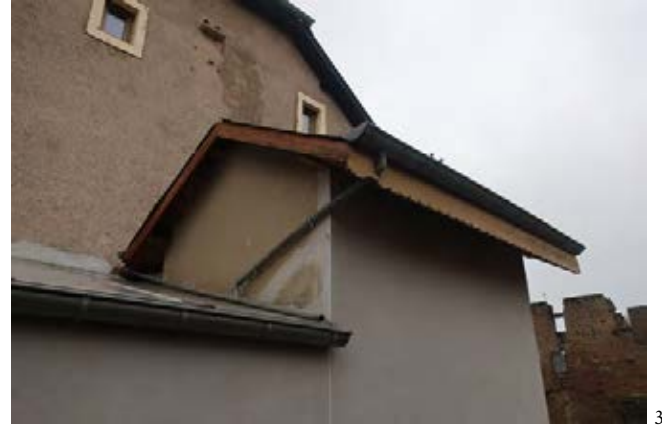
3

sich das Christusmonogramm ‚IHS‘, das ebenfalls aus dem groben Putz gefertigt wurde (**AUT, CHA**) (Abb. 2). Das an allen Seiten leicht überstehende, schiefergedeckte Satteldach weist ein schmal profiliertes, hölzernes Giebelsims auf, das sich an den Seitenfassaden zu einem Traufgesims mit Schnitzereien an der Unterseite verlängert. Als Dachbekrönung dient ein metallenes Kreuz. Die restlichen Fassaden sind allesamt geschlossen (Abb. 3).

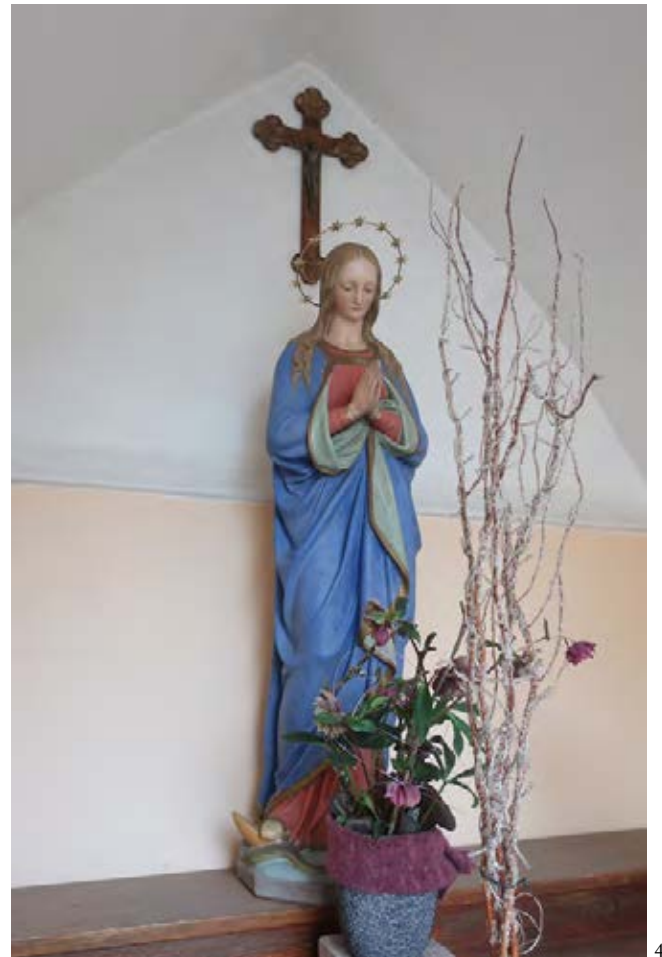
4

Im Innenraum, der mit großen, beige Zementplatten ausgelegt ist, befindet sich an der Stirnseite der gemauerte Altar. Über der Altarplatte finden sich zwei Stufen, die mit Holz belegt sind. Auf der obersten Stufe steht eine Gipsfigur der sogenannten ‚Mondsichelmadonna‘, ein Madonnentypus, der auch als ‚Apokalyptisches Weib‘ bekannt ist.¹ Die Muttergottes weist einen mit Sternen versehenen Heiligenschein auf. Hinter ihr ist ein hölzernes, an die Mauer genageltes Kreuz mit abgerundeten Enden in Kleeblattform zu sehen (**AUT, CHA**) (Abb. 4).

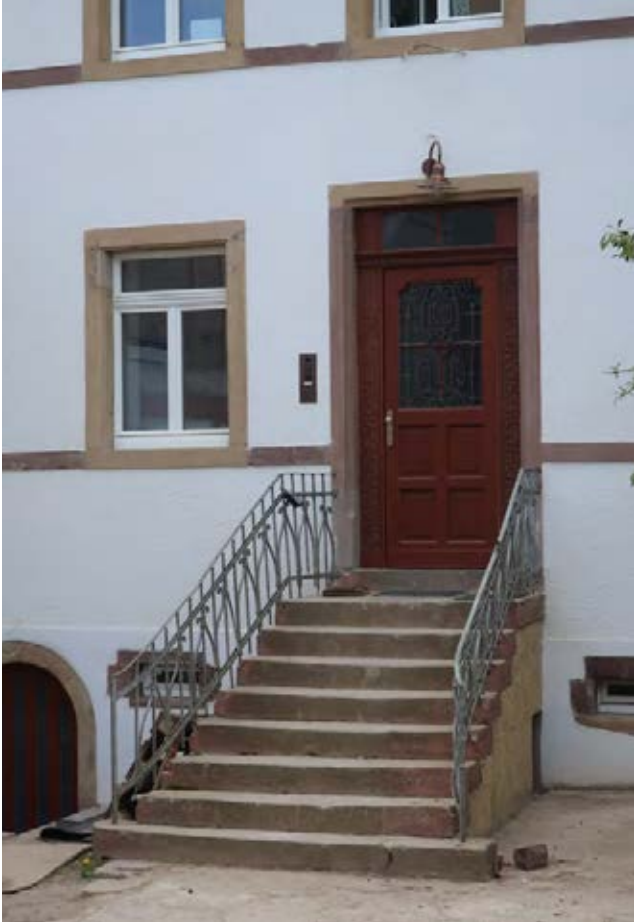
5

Sandsteintreppe mit schmiedeeisernem Geländer erreicht werden (**AUT, CHA**) (Abb. 5). Die ornamental gestaltete Holztür mit Teilverglasung, zweigeteiltem Oberlicht und schmiedeeisernem Gitter wurde nach historischem Vorbild rekonstruiert.⁵ Nur das vorgehängte Gitter ist bauzeitlich überliefert (**AUT, CHA**).⁶ Alle Öffnungen der Fassade weisen einfache Sandsteingewände auf (**AUT, CHA**) (Abb. 6). Die Fensterreihen im Erd- und Obergeschoss sind durch ein sandsteinernes Sohlbankgesims zusammengefasst und gliedern die Fassade in der Horizontalen (**AUT, CHA**). Das Gebäude schließt mit einem Krüppelwalmdach in englischer Schieferdeckung ab (vgl. Abb. 3). Hier befinden sich in der ersten Reihe drei und in der zweiten Reihe zwei zueinander versetzte Giebelgauben, welche die Achsengliederung der Hauptfassade wiederaufnehmen (**AUT, CHA**) (vgl. Titelbild).

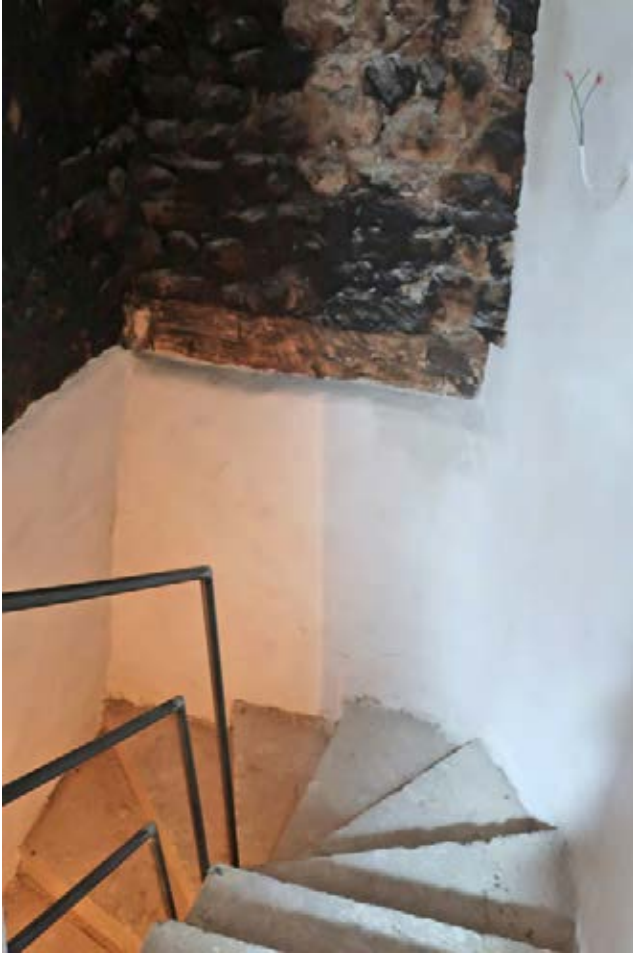
17

Rückseite des Hauses zugänglich. Die ‚Haascht‘ wurde zu diesem Zweck zu einem Treppenhaus umfunktioniert (Abb. 17). Hier sind im oberen Bereich die freigelegten, Rußspuren aufweisenden Sandsteine sichtbar. Der liegende Kehlbalkendachstuhl aus Eichenholz ist aufgrund der durchlaufenden Abbundzeichen und der traditionellen Stoßverbindungen mit Holznägeln und Bolzen auf die Bauzeit des Hauses zurückzuführen (Abb. 18).

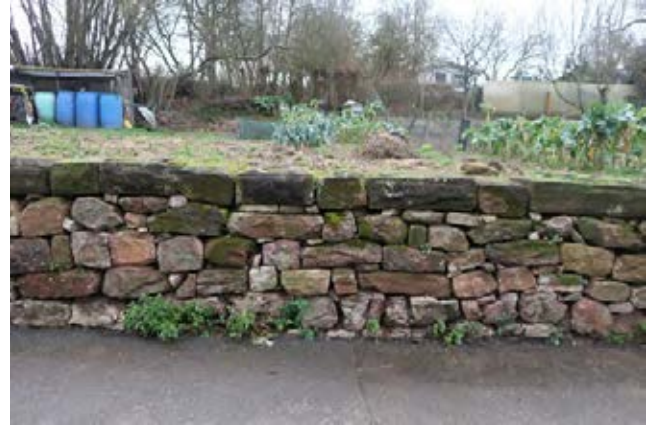
1

Der erste Abschnitt der Mauer zieht sich über eine Länge von 25 Metern und misst eine Höhe von 70 Zentimetern am Anfang der Straße und von hundertfünf Zentimetern bei der Auffahrt. Der geringfügige Bewuchs dieses Teils der Mauer und dessen Zwischenräume weisen darauf hin, dass dieser wohl rezent restauriert und teilweise

neu aufgebaut wurde (Abb. 1). Im Gegensatz zum zweiten Abschnitt ist hier eine Abdeckung vorhanden. Die Verarbeitung der Abdecksteine an der Oberseite lässt vermuten, dass die Steine wohl ursprünglich nicht zum Bau der Mauer gedacht waren, sondern aus anderen Kontexten herausgelöst und hier wiederverwendet wurden.

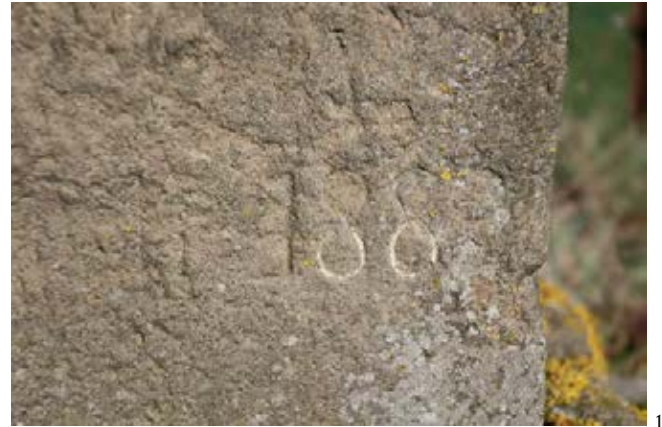
1

Das Birkelskreuz befindet sich an der Landstraße nach Brouch, gegenüber der Einmündung der Straße Um Lehm (**GAT, SOK, BTY**). Ein Laubbaum direkt hinter dem Kreuz ersetzt eine frühere Bepflanzung mit Nadelbäumen.¹ Das Wegkreuz ist nach dem ‚Birkelshaus‘ in der Hauptstraße von Reckange, einer früheren Vogtei (Erbpacht-hof) der Herrschaft Pittingen, benannt (**SOH**).² Der damalige Hausbesitzer „P[eter] Kauffmann-Petry“ soll laut Überlieferung am „14. Juli 1882“ das Kreuz errichtet haben, um ein anderes zu ersetzen.³ Von der 1956 noch entzifferbaren Inschrift am Sockel ist heute nur noch die kaum lesbare Jahresangabe zu erkennen (Abb. 1).⁴

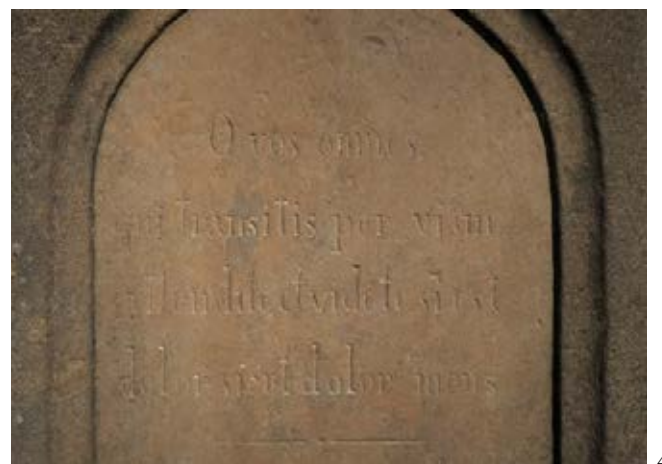
4

Grabmonumente. Es besteht aus einem langgezogenen, oben abgerundeten Aufsatz und einem hochrechteckigen Sockelstein (**AUT, SEL, CHA**) (Abb. 2). Der Kopf des Aufsatzes ist zu drei Seiten in profiliertem Form leicht ausladend gestaltet und geht in einen Fries aus neoromanischen Blendarkaden über (**AUT, CHA**). Mittig befindet sich ein Dreipassbogen mit erhabenem lateinischem Kreuz, welches das Tympanonfeld ausfüllt (Abb. 3). Die Löcher zur Befestigung einer metallenen Christusfigur wurden geschlossen.⁵ Der untere Teil des Aufsatzes nimmt eine leicht profilierte und nach oben halbrunde Schrifttafel auf, die folgende Inschrift in lateinischer und deutscher Sprache aufzeigt: ‚O vos omnes / qui transitis per viam / attendite et videte si est / dolor sicut dolor meus‘ / O ihr alle / die ihr vorübergehet am / Weg (...nd / sl(... Sh(...e(n)gt / (...S(...)(Abb. 4).⁶

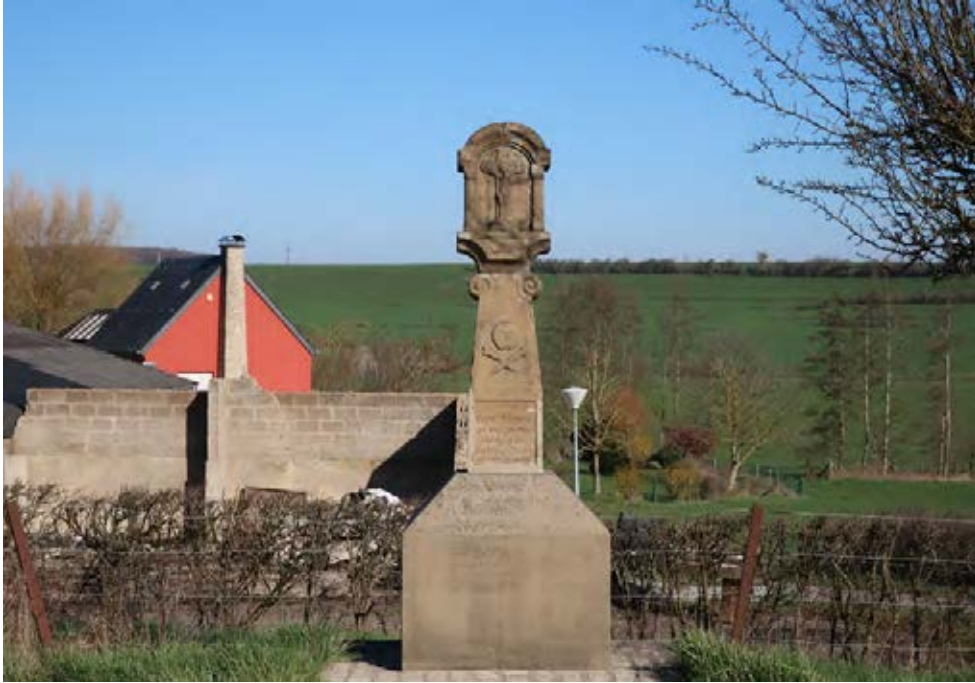
Am östlichen Ortsausgang Richtung Brouch steht an der Landstraße gegenüber der Einmündung der Rue de Brouch das sogenannte Belgeschkräiz. Das klassizistische Wegkreuz aus beigem Sandstein besteht aus einem Aufsatz mit Zwischenstück, einem sich stark verjüngenden Schaft und einem rezenten, äußerst großen und massiven Sockel (**GAT, CHA, SOK, BTY**) (Abb. 1).

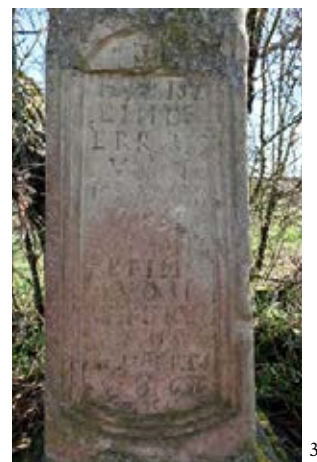
3

Der Schaft ist in seiner Front, ebenso wie der Aufsatz, mit einer gestaffelten Profilierung versehen, die nach oben und unten konvex verläuft (**AUT, CHA**) (Abb. 3). In dem so entstandenen, gerahmten Feld ist eine Inschrift eingraviert, die besagt: ‚HIER IST / EINE / ERRUNG / VOM / DEMVER / STORBEN / ENFRANZ / REDING / VON RECKINGEN / AUS / LAUDERTS / 1860‘ (**SOH**). Der Hausname Lauderts ist einer von mehreren, ähnlich klingenden Namen, die auf die alte Vogtei hindeuten.³ In der unteren Hälfte des Schafts ist der Stein rot verfärbt, was auf einen Brand in der Nähe hindeuten könnte. Die Basis bildet ein recht schmaler Sockel mit seitlicher Profilierung.

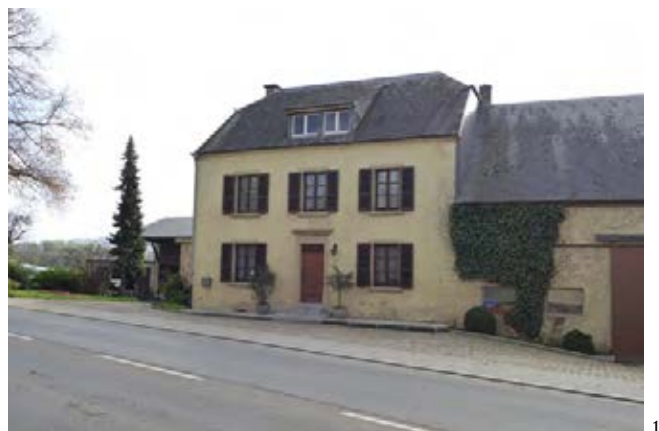
1

Die bauzeitliche Formensprache des im klassizistischen Stil errichteten Wohnhauses ist bis in die Gegenwart erhalten (**AUT, CHA**) (Abb. 1). Der Bau ist auf einen niedrigen Sockel aus Sandsteinquadern aufgesetzt und schließt mit einem schiefergedeckten Krüppelwalmdach ab. Zur Straße umgreift eine konkav gerundete Traufe die Gebäudekanten, die durch eine Eckquaderung mit Randschlag die Fassade beidseits fassen (**AUT, CHA**) (Abb. 2). Erschlossen wird das verputzte Haus in der mittleren Achse über die Haustür. Sie weist ein schlicht gehaltenes Türgewände mit profilierter Verdachung und schmalem, an den Seiten konkav gerundetem Verdachungsfeld auf (**AUT, CHA**) (Abb. 3). Die seit ihrer Bauzeit erhaltene Holzeingangstür mit Oberlicht zeigt in vier von sechs Türfeldern abgewandelte Sonnenradmotive (**AUT, CHA**). Einfache Fenstergewände und Holzläden rhythmisieren die symmetrische Fassade (vgl. Titelbild). Die Giebelfassade nach Osten ist zweiachsig gegliedert und wie die Hauptfassade mit Eckquadern gefasst (**AUT, CHA**) (vgl. Abb. 2). Ein eingeschossiger Anbau aus der zweiten Hälfte des 20. Jahrhunderts wurde dem Gebäude teilweise vorgesetzt. An der Rückseite liegt das Erdgeschoss aufgrund einer leichten Hanglage etwas erhöht und wird über einige Stufen erreicht. Der Nebeneingang befindet sich mittig in der dreiachsigen Fassade in einem mit Rundprofilen mehrfach gegliederten und scharrierten Sandsteingewände (**AUT, CHA**) (Abb. 4). Rechts der Tür wird über eine Reihe von Stufen der Keller des Hauses durch einen segmentbogigen Eingang mit bauzeitlicher Holztür erreicht (**AUT, CHA**) (Abb. 5). Ein Fenster im Erdgeschoss sowie der noch erhaltene ‚Männi‘ wurden im Zug einer Umgestaltungsphase in den 1960er-Jahren

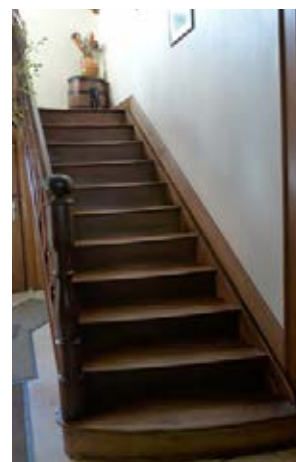
6

Im Inneren ist das Wohnhaus zweiraumtief organisiert und weist eine Reihe bauzeitlicher Elemente auf (AUT, CHA). Vom zentralen Eingangsflur führt eine zweiläufige, klassizistische Holzterrappe durch das gesamte Haus (AUT, CHA) (Abb. 6). Sie ist mit gedrechselten Geländerstäben ausgeführt und eher schlicht gehalten. Links des Flurs befindet sich straßenseitig die gute Stube. Der Eichenfußboden, ein Takenschrank sowie an der Decke umlaufender Stuck und eine mittige Stuckrosette mit floralen Motiven sind hier bauzeitlich erhalten (AUT, CHA) (Abb. 7 und 8). Die zum Takenschrank gehörende gusseiserne Takenplatte mit der Darstellung der Heiligen Familie ist ebenfalls überliefert und ziert heute die Wand im Hausflur (Abb. 9). Die beiden Räume rechts des Flurs wurden in den 1960er-Jahren im Zuge einer Umgestaltungsphase durch einen an den Ecken abgerundeten Mauerdurchbruch verbunden (CHA, ENT). Die im Fischgrätmuster verlegten Fliesen und der umlaufende, profilierte Stuck weisen charakteristisch auf die Umbauphase hin. Unterkellert ist der östliche Teil des Wohnhauses durch einen zweiräumigen Gewölbekeller mit zeittypischem Tonnengewölbe (AUT, CHA) (Abb. 10).

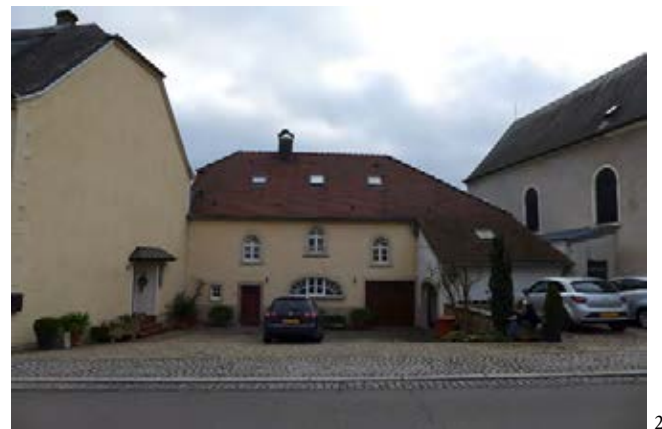
2

angrenzende und von der Straße zurückversetzte Gebäude gehört ebenfalls zum Hof (Abb. 2). Es liegt auf einer eigenen Parzelle und wurde früher womöglich als Nebengebäude für Hilfsarbeiter genutzt.³ Heute greifen die Raumstrukturen der Häuser ineinander über.

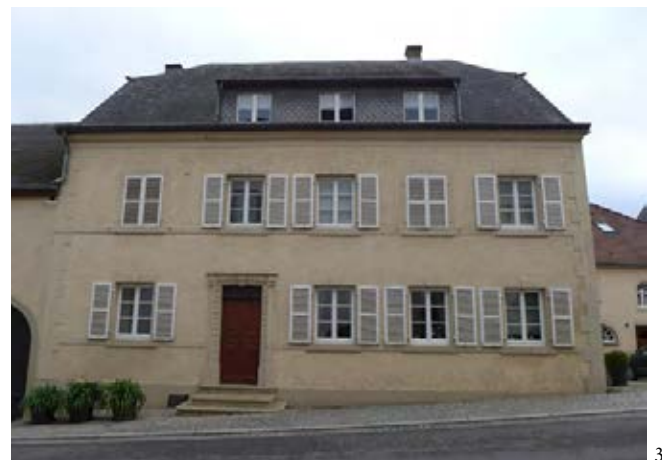
3

Das in seiner barocken Gliederung erhaltene Wohnhaus zeigt nach Nordwesten eine regelmäßige Fassade (**AUT, CHA**) (Abb. 3). Sie wird durch aufgeputzte Sohlbankgesimse in beiden Geschossen und einem Friesband unter der gerundeten Steintraufe horizontal gegliedert. Unterschiedlich lange Eckquader rahmen die Fassade beidseits ein. Der frühere Haupteingang befindet sich in der zweiten Achse dieser Hauptfassade. Eine Rahmentür mit Sonnenmotiven aus der Mitte des 19. Jahrhunderts liegt in dem bauzeitlich barocken Gewände (**AUT, CHA**) (Abb. 4 und 5). Das Sandsteingewände ist mehrfach profiliert und weist eine regelmäßige Quaderung auf, die dem segmentbogigen Türsturz folgt. Eine gerade und an den Seiten verkröpfte Verdachung schließt das Gewände ab. Der keilförmige Schlussstein des Gewändes trägt eine eingravierte Inschrift mit den gespiegelten Initialen der früheren Bewohner und einer Jahresangabe: „N N / 1787 / N S“.⁴ Die Fenstergewände sind mit einem einfachen Schlussstein im Sturz verziert (**AUT, CHA**). In der südwestlichen Giebelwand befindet sich der später integrierte, heutige Haupteingang (Abb. 6). Nördlich neben dem Wohnhaus gliedert sich die frühere Scheune in die Straßenflucht ein. Ihr rundbogiges, historisches Scheunentor mit Sandsteingewände liegt in der Fassade zum Wohnhaus hin und hat eine kleine Einstiegs Luke (**AUT, CHA**). Sechs neue Fenster gliedern

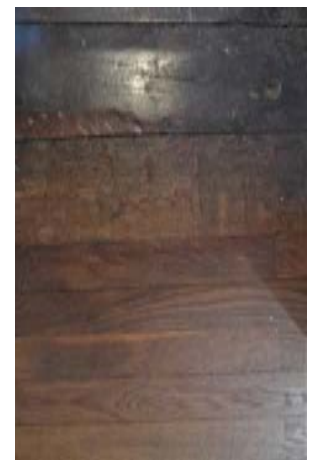
15

profilierten Antrittsstufe (**AUT, CHA**). Im ersten Obergeschoss ist im Flur und in den meisten Zimmern ein bauzeitlicher Dielenboden erhalten (**AUT, SEL**) (Abb. 15). Türge- wände aus Sandstein sind aufgrund ihrer erkennbaren Fasen unter dem Putz zu vermuten. Der Eichenholzdachstuhl im Dachgeschoss ist gut erhalten. Er wurde als liegender Pfettendachstuhl mit hüfthohem Kniestock konzipiert und zeigt neben Verzapfungen mit Holznägeln auch Zimmermannszeichen (**AUT, CHA**). Vom Erd- und Obergeschoss des Wohnhauses wird das Nebengebäude über einen Auf- und Umbau des Wirtschaftstraktes erschlossen (**ENT**). Im Erdgeschoss hat sich ein steinernes Spülbecken neben einer steilen Wendeltreppe aus einer späteren Umbau- phase erhalten (**AUT, CHA**) (Abb. 18 und 19). Deckenbalken und der alte Dachstuhl wurden sichtbar in den neuen Wohnraum integriert. In einer ehemaligen Außenwand liegt ein rundbogiges Sandsteingewände, das die spätere Erweiterung des Hauses mit Satteldach nach Süden verdeutlicht (**ENT**).

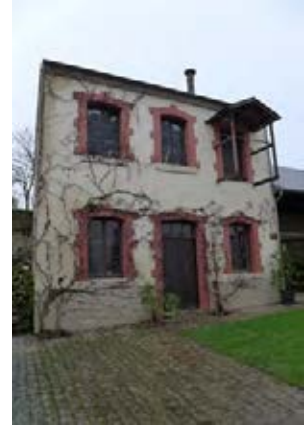
7

Ebene des Haupteingangs, gegenüber dem Wohnhaus, liegt die frühere Brennerei, die vermutlich um 1900 in ihrer heutigen Form errichtet wurde (**AUT, CHA**) (Abb. 7). Sie zeigt in ihrer dreiaxigen und zweigeschossigen Hauptfassade dreifach geohrte, segmentbogige Ziegelgewände mit angedeuteten Schlusssteinen (**AUT, CHA**). In der oberen rechten Achse hat sich ein sogenannter ‚Männi‘ erhalten – eine Ladeluke mit sattelförmigem Vordach. Die Innenstrukturen der ehemaligen Brennerei wurden seit ihrer Erbauung mehrfach verändert.¹¹ Der Innenraum des herrschaftlichen Wohnhauses wird geprägt von der anhand vieler Elemente ablesbaren stilistischen Übergangsphase des Barocks zum Klassizismus (**AUT, SEL**). Vor allem die durchweg erhaltenen Zimmertüren zeigen dies deutlich: Im oberen Feld besitzen sie noch eine barock geschweifte Profilierung und im unteren Feld den klassizistischen Ansatz mit hochrechteckigen Feldern. Die Türen sitzen in der Regel in bauzeitlichen Sandsteingewänden mit geraden Stürzen (**AUT, SEL**) (Abb. 8). Im Eingangsflur zeugen florale Bodenfliesen und rankenverzierter Deckenstück von einer Umbauphase im späten 19. Jahrhundert (**CHA, ENT**) (Abb. 9). Am Ende des Gangs liegt die aus der Bauzeit erhaltene zweiläufige Holztreppe (**AUT, CHA**). Sie trägt im volutenförmig gestalteten Geländerpfosten den Namen des ehemaligen Bewohners ‚P / ELSEN‘ (Abb. 10). Ihre Unterseite ist vertäfelt, die Geländerstäbe sind typisch barock geschweift und der Handlauf ist im Profil einer Krone nachempfunden (**AUT, CHA**). Links des Flurs liegt das Wohnzimmer zur Gartenseite, dahinter (wie zu Barockzeiten) die Küche. In einer sandsteinumrahmten Nische zur Küche befindet sich eine Takenplatte mit der Darstellung der ‚Consolatrix afflictorum‘ unter einem drapierten Baldachin (**AUT, CHA**) (Abb. 11). Über dieser wurde der obere Teil eines Takenschanks eingesetzt. Dieser schließt mit einer profilierten Verdachung ab und ist zu den Seiten

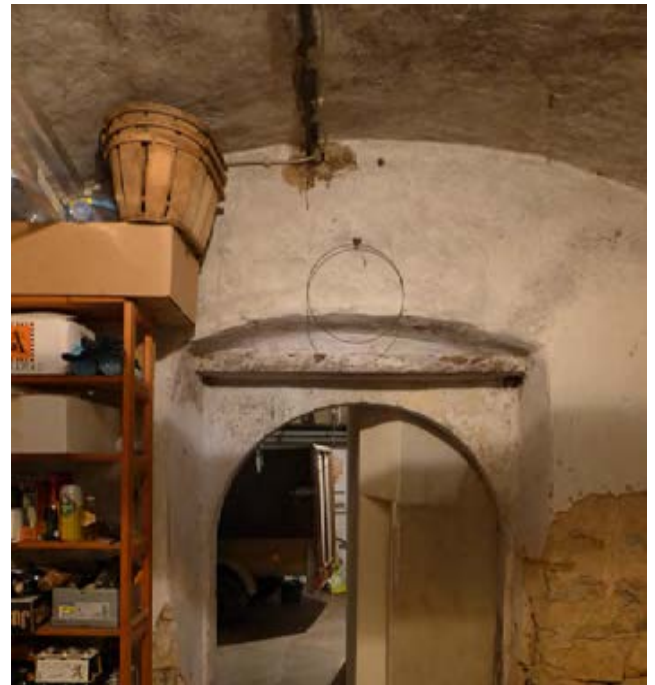
17

in Längsrichtung in vier Gewölbekeller aufgeteilt (**AUT, SEL**) (Abb. 17). Das Schmitzhaus ist schon aufgrund seiner beachtlichen Größe ortsbildprägend. Seine Geschichte und seine Beziehung zu der in Reckange alteingesessenen Familie Elsen machen es zu einem erhaltenswerten Objekt der Orts- und Heimatgeschichte. Darüber hinaus erfüllt der Streckhof mit seinen Nebengebäuden im Inneren wie am Äußeren die Kriterien der Authentizität, des Seltenheitswerts, der Charakteristik der Entstehungszeit und der Entwicklungsgeschichte. Das Objekt wurde am 5. Oktober 2018 in das Inventaire supplémentaire eingetragen.¹² Mit dem Inkrafttreten des Kulturschutzgesetzes vom 25. Februar 2022 änderte sich die bis dahin gültige Statusbezeichnung eines national geschützten Kulturguts. Seither gelten alle unter nationalem Schutz stehenden Gebäude, Stätten und Objekte als Patrimoine culturel national. Vor Inkrafttreten dieses Gesetzes waren geschützte Baukulturgüter entweder als Monument national geführt oder in das Inventaire supplémentaire eingetragen. Die Definition als Patrimoine culturel national erfolgt indes auch bei bereits unter Denkmalschutz stehenden Kulturgütern nicht automatisch. Generell gilt, dass erst ein für die gesamte Gemeinde erstelltes wissenschaftliches Inventar und die damit verbundene Analyse der historischen Bausubstanz Aufschluss darüber geben kann, ob ein Gebäude, ein Objekt oder eine Stätte für die weitere Zukunft zu erhalten ist. Nach Abschluss der Inventarisierungsarbeiten in der Gemeinde Mersch kann bestätigt werden, dass das hier beschriebene Anwesen die notwendigen Kriterien erfüllt, um als Patrimoine culturel national zu gelten und entsprechenden Schutz zu genießen.

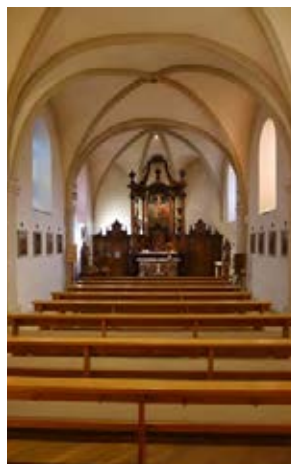
8

Im Kircheninneren hat sich aus der Bauzeit von 1746 die architektonische Gliederung erhalten (**AUT, CHA**) (Abb. 8). Der einschiffige Saalbau besteht aus einem Altarraum mit fünf gerippten Feldern, zwei Jochen mit Kreuzrippengewölbe und dem später hinzugefügten Joch mit Empore (Abb. 9) (**BTY**). Im Schiff wird das Gewölbe von Pilastern abgefangen. Im Altarraum liegen die Rippen auf profilierten Konsolen auf (**AUT, CHA**). Der Hochaltar im Stil des Rokokos schließt in Breite und Höhe den Altarraum zur dahinterliegenden Sakristei ab (Abb. 10). Er wurde 1751 von Bartholomäus Namur geschnitzt und prägt in seiner edlen Holzoptik den Raumeindruck (**AUT, AIW**).¹⁰ Das hölzerne Antependium zeigt einen Fisch mit Brotkorb und rahmender Rocailleornamentik (Abb. 11). Ebenfalls reich verziert ist der Tabernakel (**AUT, CHA**) (Abb. 12). Er zeigt, über dem Türchen mit Sonnenmonstranz im Relief, den gekreuzigten Jesus in einer Muschelnische. An den Seiten werden eine Traubenrebe und Weizenähren dargestellt. Das Retabel steht auf Tierfüßen, die mit Rocailles verziert sind und sich auf Kugeln abstützen. Im oberen Teil besteht es aus vier Säulen, die einen profilierten und leicht geschweiften

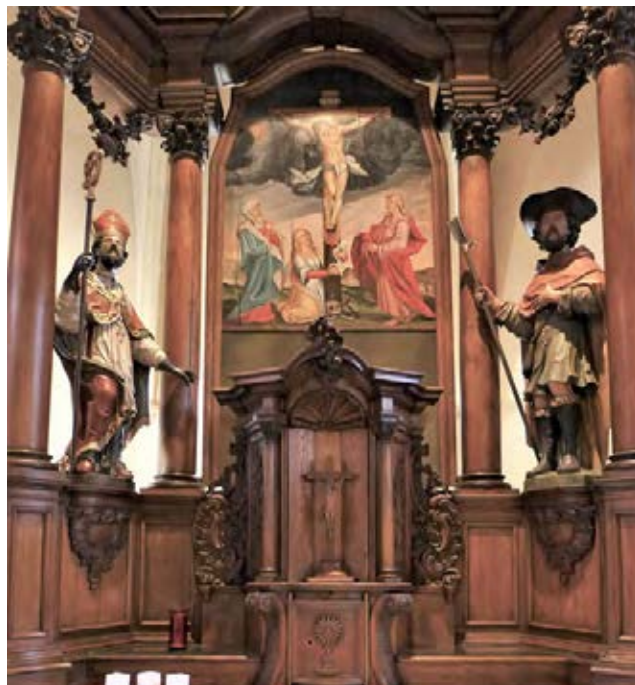
13

Baldachin tragen (Abb. 13, vgl. Abb. 10). Mittig befindet sich ein Gemälde mit Kreuzigungsgruppe aus dem 18. Jahrhundert, das 1923 von Schönfels in die Kapelle kam (AUT, CHA).¹¹ Es wird flankiert von zwei bemalten Holzstatuen, die links den Heiligen Hubertus und rechts den Heiligen Wendelin als Hirten darstellen. Eine Bekrönung in Form eines weiteren Baldachins mit der figürlichen Darstellung der Heiligen Gertrude schließen das Retabel ab. Rechts und links des Retabels führen Türen zur Sakristei (AUT, CHA) (Abb. 14, vgl. Abb. 10). Sie werden von geschweiften Supraporten bekrönt, die im Relief die Apostelfürsten Petrus und Paulus zeigen. Ein Hirsch mit Kreuzifix im Geweih und ein Schaf, die tierischen Attribute der im Retabel stehenden Heiligen, befinden sich neben den Supraporten (Abb. 15 und 16, vgl. Abb. 10). Unter dem Altaraufbau befindet sich ein Stein mit gerundetem Abschluss, der möglicherweise Teil eines Altars aus der Vorläuferkapelle sein könnte (AUT). Der heutige Altar ist ein Umbau der früheren Kanzel (Abb. 17).¹² Die Seitenaltäre wurden im Zug einer umfangreichen Renovierung 1950 entfernt. Zur gleichen Zeit wurden auch die Wandmalereien von Gaston Zeimet aus dem Jahr 1925 überstrichen.¹³ Elemente der alten Kommunionbank sind zu Tischen umfunktioniert worden.¹⁴ Zum weiteren erwähnenswerten Kirchenmobiliar gehören ein besonders gestalteter Lehnstuhl aus dem 19. Jahrhundert, mehrere Heiligen-Statuen sowie ein bedeutendes Orgeldiapositiv

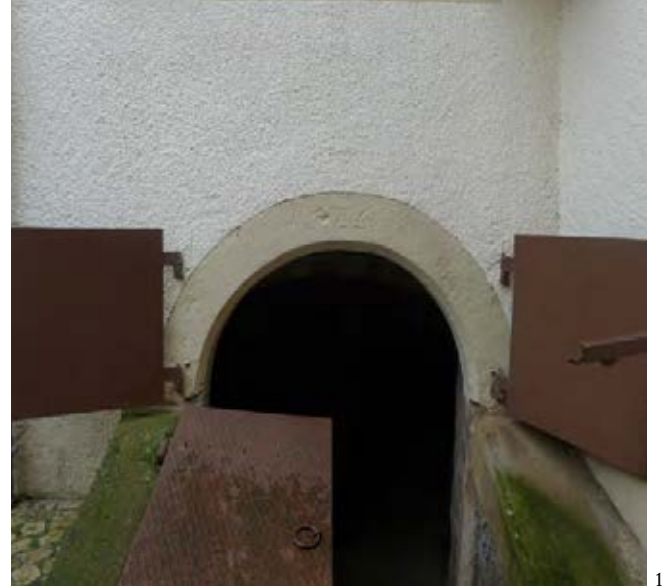
Das heutige Wohnhaus steht auf einem schmalen Gewölbekeller des 17. Jahrhunderts auf. Eine Inschrift mit der Jahresangabe ‚1676‘ im rundbogigen Türgewände des Zugangs benennen das Baudatum des Kellergeschosses (**AUT, SEL, CHA**) (Abb. 1 und 2). Das zweistöckige Wohnhaus wurde vermutlich zu Beginn des 20. Jahrhunderts mit einem Krüppelwalmdach errichtet oder umgebaut (**CHA, ENT**).⁴ Erst nach dem Zweiten Weltkrieg wurde das Dach zu einem Mansarddach mit großzügigen Mansardfenstern ausgebaut (**ENT**) (Abb. 3).⁵ Die beiden Giebelgauben im oberen Dachgeschoss sind Überbleibsel der neoklassizistischen Bauzeit (**AUT, CHA**) (Abb. 4). Im Inneren wie am Äußeren erfolgte mit dem Dachausbau in den 1950er-Jahren eine Umgestaltung der Erschließung. Der Haupteingang wurde von der dritten Fassadenachse in die zweite verlegt und mit einem prominenten Vordach versehen (**ENT**).⁶ Die für die Zeit charakteristische Eingangstür ist dreiteilig mit strukturierten Glaseinsätzen, Metallverzierungen und Holzschnitzereien ausgearbeitet (**CHA, ENT**) (Abb. 5). Über dem Eingangsportal liegt ein Doppelfenster aus

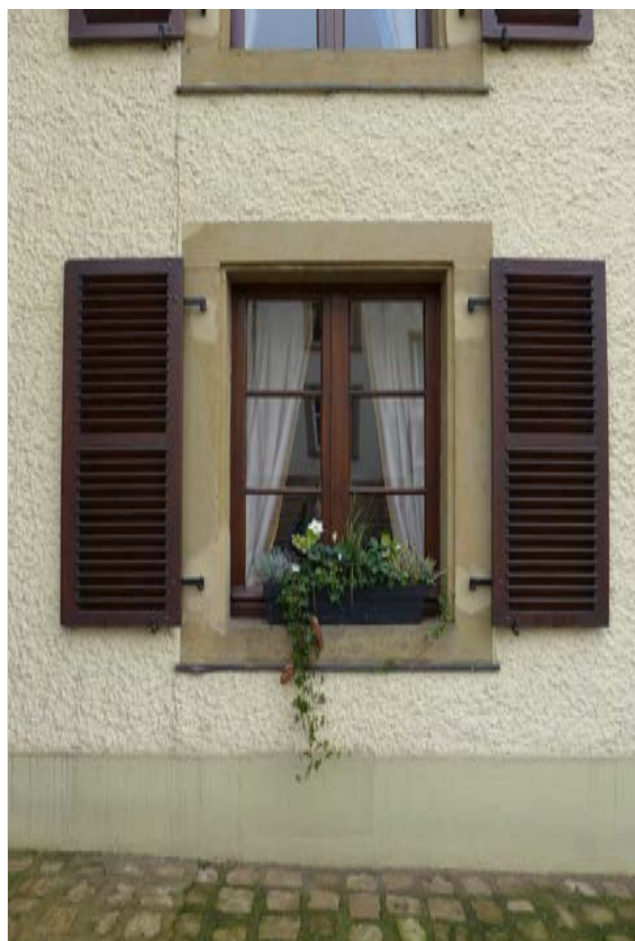
6

der gleichen Gestaltungsphase, ebenso wie der strukturierte Terrazzo-Sockel. Weitere gerade Fenstergewände aus Sandstein sind teilweise bauzeitlich erhalten (**AUT, CHA**) (Abb. 6). Das angrenzende Wirtschaftsgebäude mit Satteldach ist zur Straße wenig geöffnet – fünf schmale Fenster mit horizontalem Gitterstab gliedern das Erdgeschoss, eine rundbogige Luke befindet sich mittig in der Fassade (vgl. Titelbild). Eine zweite Luke liegt im Giebfeld der Seitenfassade. Zum Hinterhof ist das Wohnhaus dreiachsig gegliedert (**AUT, CHA**). Das Dach wurde wie in der Hauptfassade ebenfalls zum Mansardendach ausgebaut und einige Fassadenöffnungen im Erdgeschoss wurden verändert. Der ältere, einige Stufen tiefergelegene Kellerzugang befindet sich in der rechten Achse (Abb. 7).

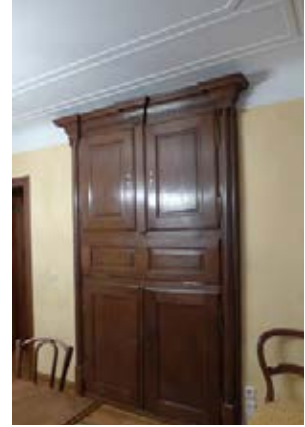
12

zweiläufigen Holzterasse mit Zwischenpodesten durch alle Geschosse (**CHA, ENT**) (Abb. 11). Der neoklassizistische Takenschrank ist in der zweiraumtiefen guten Stube erhalten (**AUT, CHA**) (Abb. 12). Geometrischer Deckenstuck findet sich im gesamten Haus, ist aber in der guten Stube am dekorativsten ausgearbeitet und entspricht der Umgestaltungsphase des Hauses (**ENT**) (Abb. 13 und 14). Englisch verlegte Holzböden und kassetierte Türen mit entsprechenden Türleibungen stammen aus der neoklassizistischen Zeit des frühen 20. Jahrhunderts (**AUT, CHA**). In allen Geschossen unterstreichen historische Schränke und eine Standuhr aus dem Haus die Geschichte des Hofes.

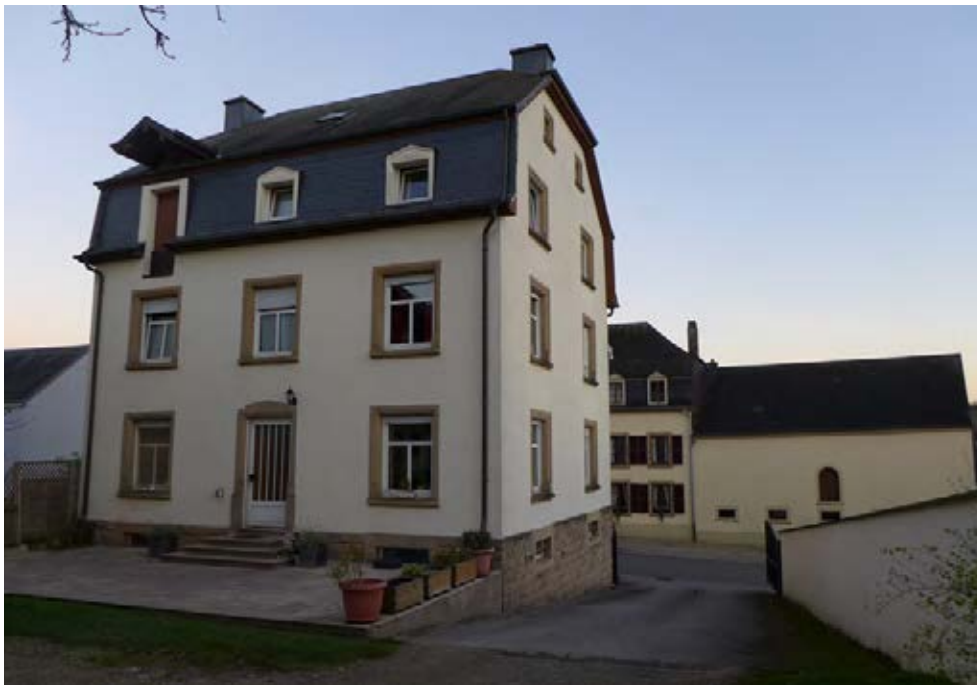
Die sich zum Hof öffnende, dreiachsige Westfassade strahlt – unter anderem durch ihre reduzierte Höhe, ihren symmetrischen Aufbau und eine Luke mit sattelförmigem Dachüberstand in der linken Achse des Dachgeschosses – einen traditionelleren, ländlicheren Charakter aus (**AUT, CHA**) (Abb. 4 und 5). Ein datiertes Giebelfeld am Türsturz der mittig gelegenen Eingangstür gibt das Baujahr ‚1934‘ an (Abb. 6).

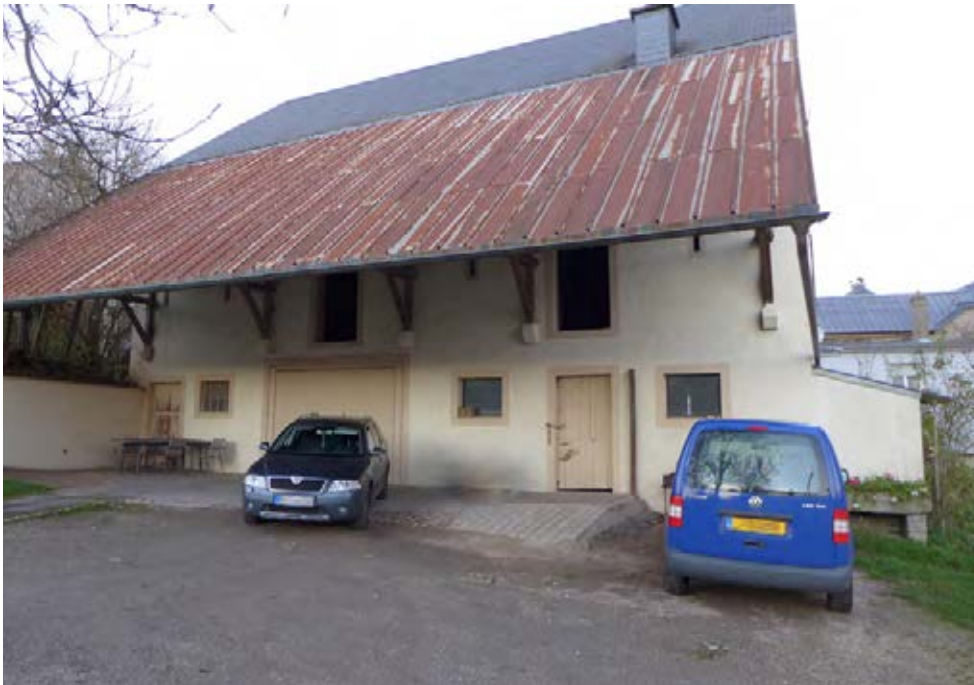
11

Zum Wohnhaus gehört eine große Scheune, die sich nordwestlich zur Uecht hin befindet (**GAT**). Zur südlichen Seite geht das englisch gedeckte Schiefersatteldach in ein weit abgeschlepptes Wellblechdach über (Abb. 11). Zu den Öffnungen in der Südfassade gehören mehrere Lüftungsschlitze und Luken unter dem Dach und im Obergeschoss sowie drei Fenster, zwei Stalltüren und ein weites Garagentor im Erdgeschoss (**AUT, CHA**). Die westliche und östliche Giebelfassade ist mit je einem Lüftungsfenster auf Dachgeschossebene versehen. Die Öffnungen unter dem Dach und im Obergeschoss der Nordfassade sind baugleich mit jenen der Südfassade. Im Erdgeschoss der Nordfassade befinden sich rechts und links der großen Schiebetür zwei längsrechteckige Stallfenster mit Vergitterung (**AUT, CHA**) (Abb. 12).

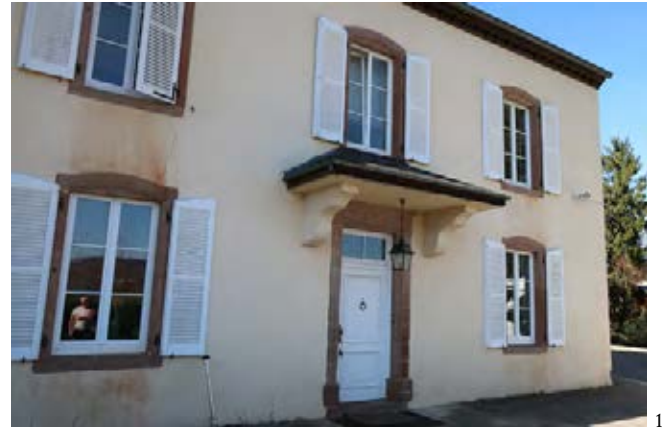
1

Heute bestimmen ein für die klassizistische Bauzeit typisches Bauernhaus sowie ein Neubau aus der Mitte des 20. Jahrhunderts den ‚Schlosshügel‘ (**AUT, CHA, ENT**) (Abb. 1). Die historische Scheune steht rechtwinklig zum Neubau und bildet nach Südwesten den baulichen Abschluss zur Rue du Coin (Abb. 2). An der Ostseite des Hügels liegt auf halber Höhe eines Treppenanstiegs ein schlichtes Kapellchen mit parabelförmiger Öffnung aus der zweiten Hälfte des 20. Jahrhunderts (**AUT, CHA**) (Abb. 3 und 4).⁸

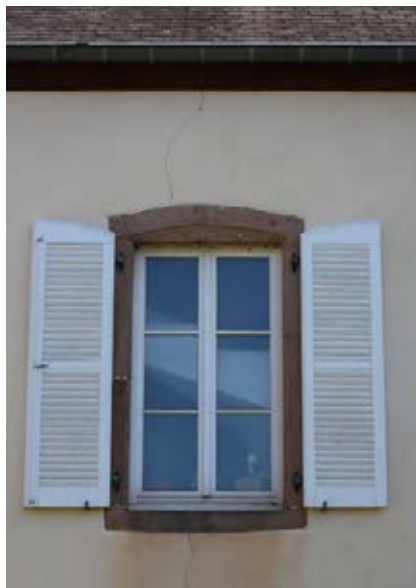
5

Fassaden. Die Fenstergewände sind an Vorder- und Rückseite segmentbögig mit einem geraden Sturz gearbeitet, die Türgewände sind rechteckig (**AUT, CHA**) (Abb. 5, vgl. Abb. 1). In der Hauptfassade ruht das mehrfach profilierte Türgewände auf ausgeprägten Sockelsteinen und wird durch eine regelmäßige Quadierung gegliedert (**AUT, CHA**) (Abb. 6). Eine zurückhaltende, gerade Verdachung schließt es nach oben ab. Darüber wurde in den 1950er-Jahren ein aus Beton gefertigtes, prominentes Vordach mit massiven abgerundeten Konsolen angebracht. Die Holztraufe am Krüppelwalmdach des Gebäudes ist mit kleinen Konsolen in der Vorderfassade gestaltet (**AUT, CHA**). Zwei kleine Giebelfenster befinden sich in der östlichen Giebelfassade (Abb. 7). Südlich des Bauernhauses grenzt seit der Mitte des 20. Jahrhunderts ein Neubau im mediterranen Baustil an.¹⁰ Im Innenraum ist das klassizistische Wohnhaus zweiraumtief mit einem zentralen Flur organisiert (**AUT, CHA**). Bunte, florale Bodenfliesen sind dort und in der Küche bauzeitlich erhalten (**AUT, CHA**) (Abb. 8 und 9). Ebenso befinden sich im gesamten Haus bauzeitliche, kassettierte Türen mit entsprechenden Türleibungen (**AUT, CHA**) (Abb. 10 und 11). Profilierte Stuckumrahmungen sind rezenter Elemente des Hauses und gehen vermutlich auf den Beginn des 20. Jahrhunderts zurück (**AUT, CHA**) (Abb. 12). Der Dachstuhl ist aus der Bauzeit im 19. Jahrhundert erhalten (**AUT, CHA**).

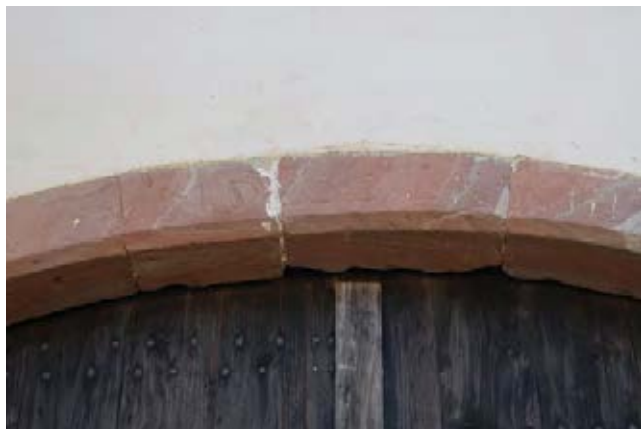
Die südwestlich des Neubaus gelegene Scheune beeindruckt innen wie außen aufgrund ihrer authentischen Erscheinung, ihrer Größe und ihrer Spolien (**AUT, SEL, CHA**) (vgl. Abb. 2). Der historische Bau datiert laut Inschrift im Scheunenbogen auf das Jahr ‚1773‘ (Abb. 13 und 14). Verschiedene Gewände in rotem, gelbem und grauem Sandstein gliedern die Fassaden. Zwei besonders gestaltete Türstürze sind Spolien älterer

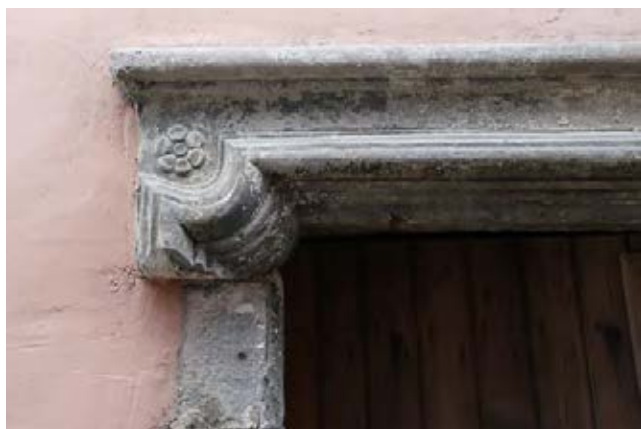
16

Vorgängerbauten (**AUT, SEL**) (Abb. 15). Der in grauem Sandstein gefertigte Sturz zeigt eine für die Renaissance typische Gestaltung mit Halbstabprofilen und ellipsenförmigen Rundungen (**AUT, CHA**) (Abb. 16). Der aus rotem Sandstein bestehende barocke Sturz ist segmentbogig ausgeführt und schließt mit einer geraden, profilierten Verdachung ab (**AUT, CHA**) (Abb. 17). Er zeigt gleiche Elemente wie ein Ofenstein auf dem Gelände, der allerdings die Jahreszahl ,1774' trägt und damit ein Jahr früher als der Scheunenbau datiert (**AUT, CHA**) (Abb. 18). Nach Südwesten ist der Bau nur mit kleinen oder heute geschlossenen Öffnungen versehen. Die südöstliche Giebelfassade hat drei Lüftungsluken im Giebel (Abb. 19).

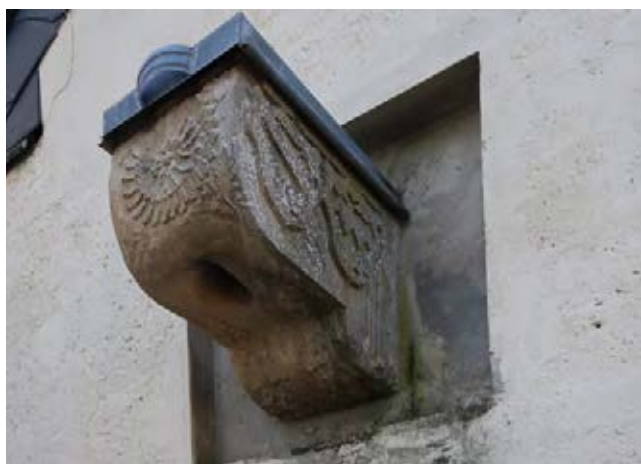
22

Eine hochverzierte Konsole aus Sandstein, die vermutlich Teil eines Renaissancebalkons war, zeigt fein gearbeitete Reliefs mit den Wappen der Familien Fock und Faily – Anna de Faily heiratete 1612 den Schlossbesitzer Wolfgang Georg Fock (Abb. 22).¹¹ Darunter befindet sich der bereits erwähnte Ofenstein aus rotem Sandstein (vgl. Abb. 18). Er ist als Muschelnische gestaltet und trägt die Inschrift ,1774'.¹² Ein Durchgang zwischen

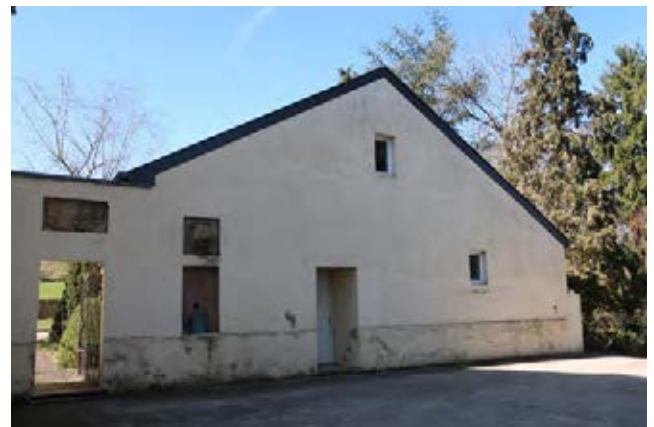
20

Ein unscheinbares Nebengebäude nördlich des Bauernhauses stellt die ältesten baulichen Überreste der ehemaligen Schlossanlage dar (Abb. 20). Es handelt sich um den unteren Teil des mittelalterlichen Bergfrieds, der in einer Höhe von etwa drei Metern erhalten ist (**SEL, GAT**). Der quadratische Grundriss und die 1,5 Meter dicken Mauern sind ein typisches Anzeichen für seine frühere Funktion. Im Inneren befinden sich ebenerdig zwei nebeneinanderliegende, tonnengewölbte Kellerräume (**AUT**) (Abb. 21).

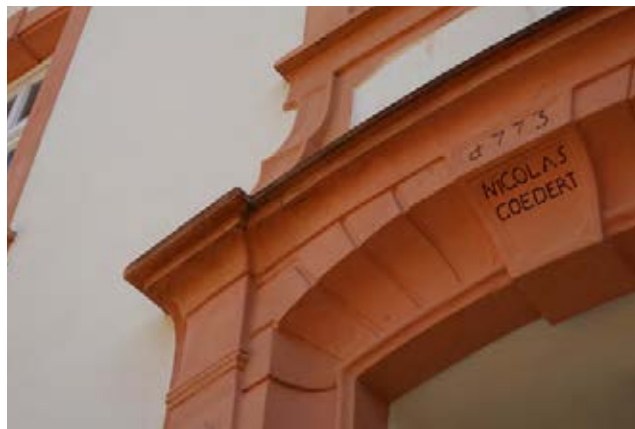
7

GOEDERT⁷ (Abb. 7). Über eine Supraporte mit leerem Putzfeld hinweg bilden das charakteristisch gestaltete Portal und das Fenster im Obergeschoss eine Einheit (**AUT, CHA**). Ein Friesband unter der profilierten Steintraufe des tiefgezogenen Krüppelwalmdachs weist eine Ziegelimitationsmalerei auf, die laut Restauratorbefund als ursprüngliche Fassung des 18. Jahrhunderts zu deuten ist und an jene am Haus 17, rue de Medernach in Larochette erinnert (**SEL, CHA**) (vgl. Abb. 5).⁷ Die Malerei wiederholt sich am ins Dach reichenden Dreiecksgiebel (**SEL, CHA**).

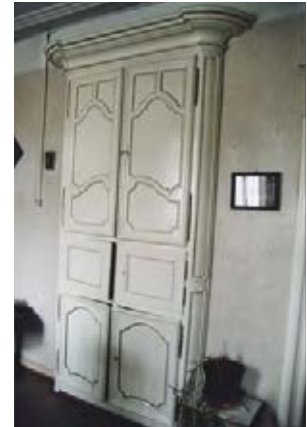
exemplarisch bezeugen (AUT, CHA).¹⁰ Neben der einfachen ‚Stuff‘ gab es im Erdgeschoss die ‚Wierksstuff‘ (Werktagsstube) mit Takenschrank und die ‚Sonndesstuff‘ (Sonntagsstube) mit einem vom Nebenraum beheizbaren Kamin (AUT, CHA) (Abb. 11 und 12). Die Küche war als Flurküche ausgelegt (AUT, SEL, CHA). Durch das gesamte Haus reicht die vollständig erhaltene ‚Haascht‘ mit Räucherzimmer im Dachgeschoss (AUT, SEL).

(11) Takenschrank
