Inventar der Baukultur im
Großherzogtum Luxemburg

Inventar der Baukultur im Großherzogtum Luxemburg
Kanton Mersch | Gemeinde Mersch

Band 2/2

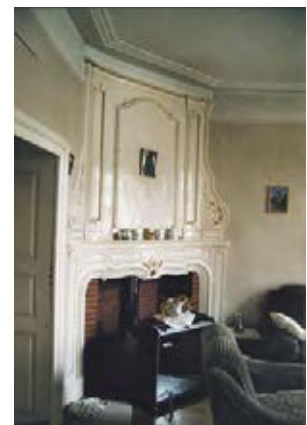
12

exemplarisch bezeugen (AUT, CHA).¹⁰ Neben der einfachen ‚Stuff‘ gab es im Erdgeschoss die ‚Wierksstuff‘ (Werktagsstube) mit Takenschrank und die ‚Sonndesstuff‘ (Sonntagsstube) mit einem vom Nebenraum beheizbaren Kamin (AUT, CHA) (Abb. 11 und 12). Die Küche war als Flurküche ausgelegt (AUT, SEL, CHA). Durch das gesamte Haus reicht die vollständig erhaltene ‚Haascht‘ mit Räucherzimmer im Dachgeschoss (AUT, SEL).

(12) Kamin in der Sonntagsstube

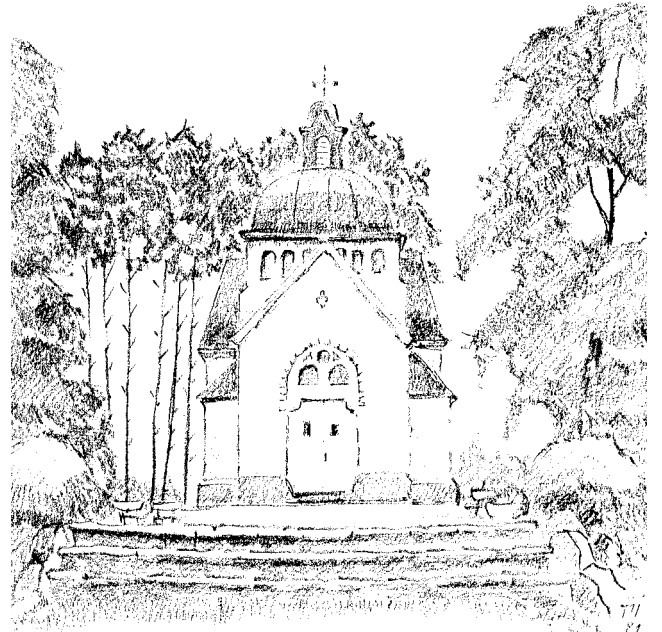
1

Die massiven Mauern des im Grundriss sechs mal sechs Meter großen Zentralbaus wurden aus Rollinger Sandstein erbaut (BTY).⁸ Das ursprünglich mit Eisenblech gedeckte Kuppeldach erhielt bei der Restaurierung eine neue Kupferdeckung.⁹ Mit dem abschließenden Dachreiter inklusive Kreuz erreicht die Kapelle eine Gesamthöhe von zwölf Metern (Abb. 1).

Die über einen gepflasterten Weg zu erreichende, nach Süden orientierte Hauptfassade ist am aufwendigsten gestaltet (vgl. Abb. 1). Über dem Eingang wurde ein sandsteinerner Dreipass in die Fassade eingefügt. Im rundbogigen Gewände lässt die Inschrift ‚S.S. Theobaldi AC Donati Auxiliis Fugura Innoxia Recedunt‘ auf die Schutzheiligen der Kapelle schließen. Über dem Türsturz befinden sich zwei rundbogige und ein rundes Buntglasfenster, die durch ihr Sandsteingewände zu einem Oberlicht zusammengefasst sind **(AUT, CHA)**.¹⁰ Eine jüngere, schlichte, zweiflügelige Eingangstür aus Schmiedeeisen mit dahinterliegenden Glaspaneelen nimmt die gesamte Breite des Rundbogens ein.

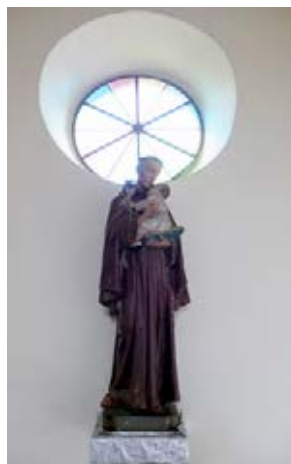
Die Malereien des quadratischen, sieben Meter hohen Innenraums mit Gewölbedecke wurden bei der letzten Renovierung weiß überputzt, der hölzerne Altar durch einen steinernen ersetzt **(CHA)**. Die Standbilder der Heiligen Theobald und Donatus, die sich ursprünglich auf dem Altar befunden haben, sind nun auf an der Mauer fixierten Holzkonsolen über dem Altar zu beiden Seiten des mittigen Kreuzes zu sehen (Abb. 4, 5 und 6).¹¹ An der rechten und linken Wand sind zudem die Standbilder des Heiligen Antonius und der Heiligen Maria angebracht (Abb. 7 und 8).

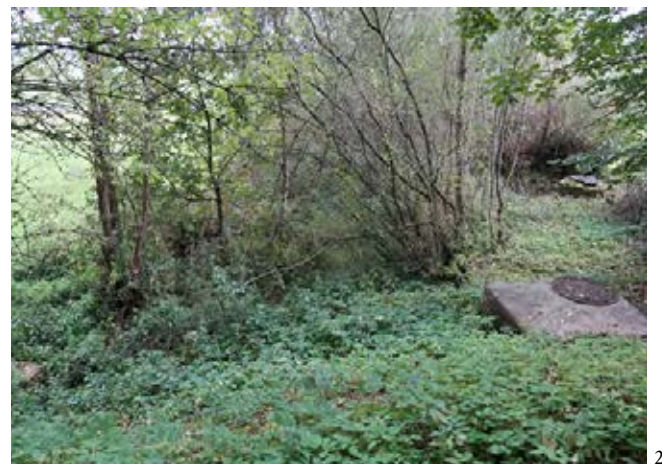
Auf der gegenüberliegenden Seite des Objekts finden sich unterhalb des Weges noch drei weitere, kleinere Baelemente. Ein davon nördlich gelegener Teich schließt die Anlage ab (Abb. 2 und 3). Vermutlich sollte dieser überschüssiges Wasser aus dem oberhalb liegenden Bau auffangen. Ein Hinweis dafür wäre die kleine Öffnung im unteren Bereich, von wo das Wasser – vermutlich mittels eines aus Sandstein bestehenden Beckens – in Richtung Teich geleitet wurde (Abb. 4). Um die Mitte des 20. Jahrhunderts und bis Ende der 1980er-Jahre ist auf den topografischen Karten an dieser Stelle ein ‚Réservoir‘ verzeichnet. Auf einer aktuellen Karte von 2020 ist nur noch das oberhalb des Weges liegende, rote Ziegelgebäude als ‚Source captée‘ vermerkt.⁴

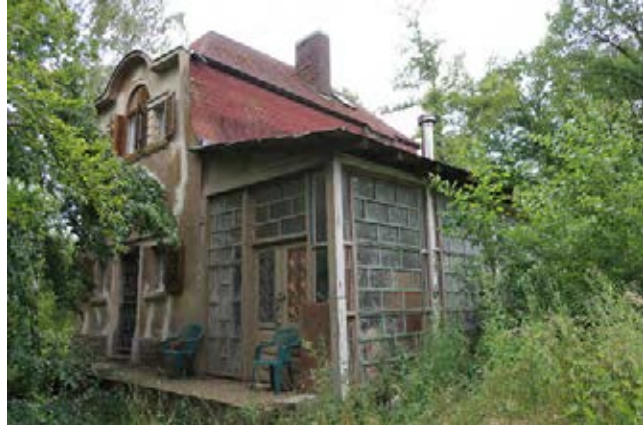
3

Um das Jahr 2000 wurde an der Südostseite ein kleiner Wintergarten angebaut, der die ganze Gebäudeseite einnimmt (Abb. 3). Eine Mansardgaube belichtet das Dachgeschoss.

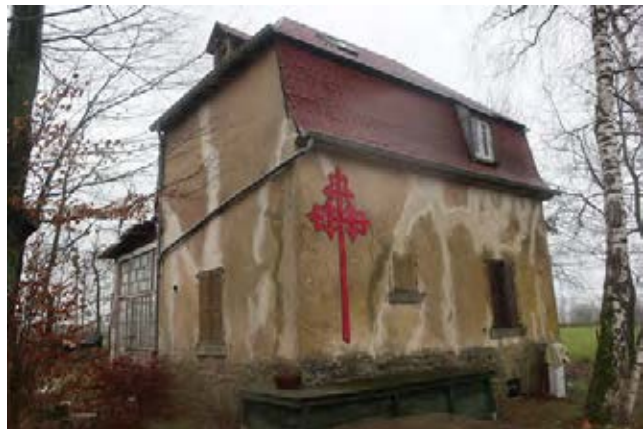
4

Die Rückfassade nach Nordost ist bis auf ein Fenster im Erdgeschoss vollständig geschlossen. Eine kleine Gaube befindet sich im Dachbereich, das hier als Krüppelwalm ausgeführt ist (AUT, CHA) (Abb. 4).

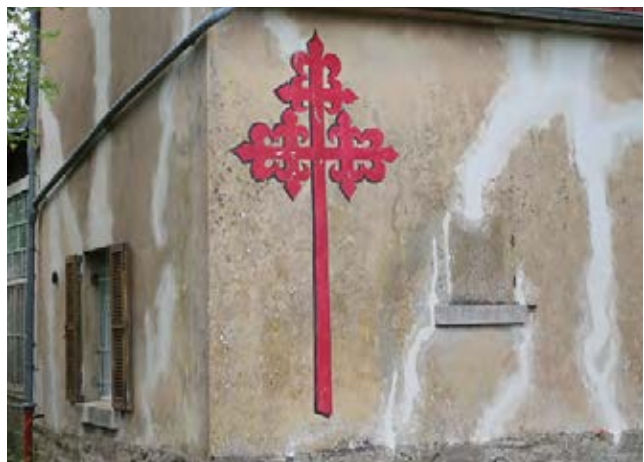
5

Auffälligstes Element dieser Fassade ist sicherlich das in roter Farbe aufgebrachte und schwarz akzentuierte Templerkreuz (Abb. 5; vgl. Abb. 4). Ob dieses Kreuz auf den hier früher lebenden Künstler Hendrick van den Kerchove, der bis zum Beginn des 21. Jahrhunderts Eigentümer des Jagdpavillons war, zurückgeht, ist nicht bekannt.⁴

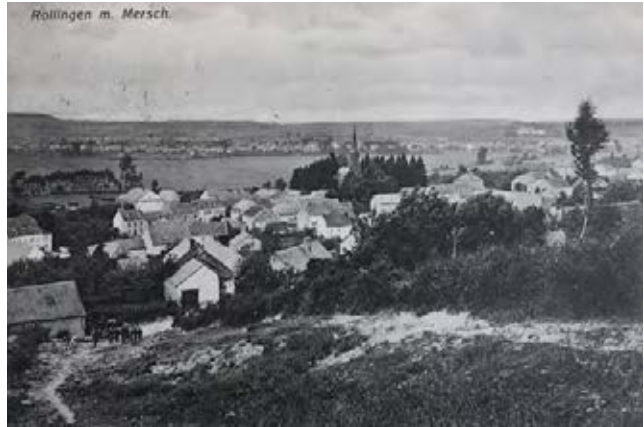
2

Der Ort war bis weit ins 20. Jahrhundert in betontem Maße durch die Landwirtschaft geprägt, was sich naturgemäß auch an der Art der Bebauung zeigte (Abb. 2). Zudem fiel einigen anderen Wirtschaftszweigen eine gewisse Bedeutung zu. So waren früher beide Ortsteile reich an Mühlenstrukturen, die allerdings allesamt das Zeitliche gesegnet haben und von denen – zumindest oberirdisch – nichts bis in die Gegenwart überdauert hat.¹¹ In erster Linie lokal bedeutsam waren im 19. und 20. Jahrhundert zudem die örtlichen Steinbrüche.¹² Nicht unerwähnt bleiben sollte in diesem Kontext die einst unweit der ‚Rollénger Baach‘ liegende ‚Schmelz‘, die nur knapp 200 Meter östlich der heutigen Rue de Luxembourg in den 1650er-Jahren von einem gewissen Jean Piret errichtet worden war. Aufgrund von Unrentabilität wurde das vergleichsweise kleine Hüttenwerk in den 1840er-Jahren geschlossen und abgerissen.¹³

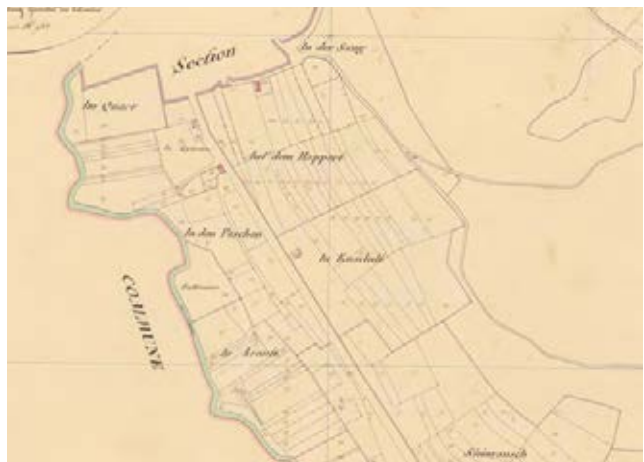
4

Ein vergleichender Blick auf den Urkataster aus dem Jahr 1824 lässt keine grundsätzlichen Veränderungen erkennen: Es scheint so, als seien vor allem bestehende Hofstrukturen weiter ausgebaut worden (Abb. 4, vgl. Abb. 1). Im Bereich des alten Kerns von Rollingen sind gegenüber und nördlich von ‚Zemmes‘ ein paar Gebäude dazugekommen. Dies gilt ebenso für den südlichen Teil der Rue de Luxembourg in Richtung Lintgen. Dort ist nunmehr auch die von Letzterer abzweigende Rue Grendel mit ein paar kleineren Gebäuden auszumachen. Bis weit ins 20. Jahrhundert hinein kamen insbesondere an den bereits auf dem Urkataster verzeichneten

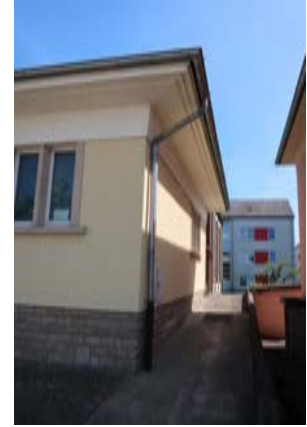
4

Sämtliche Fenster auf den Nord-, Ost- und Westfassaden wurden ersetzt. Sowohl Ost- als auch Westfassade sind einfach gestaltet und weisen ein beziehungsweise zwei dreibahnige Fenster auf (Abb. 4).

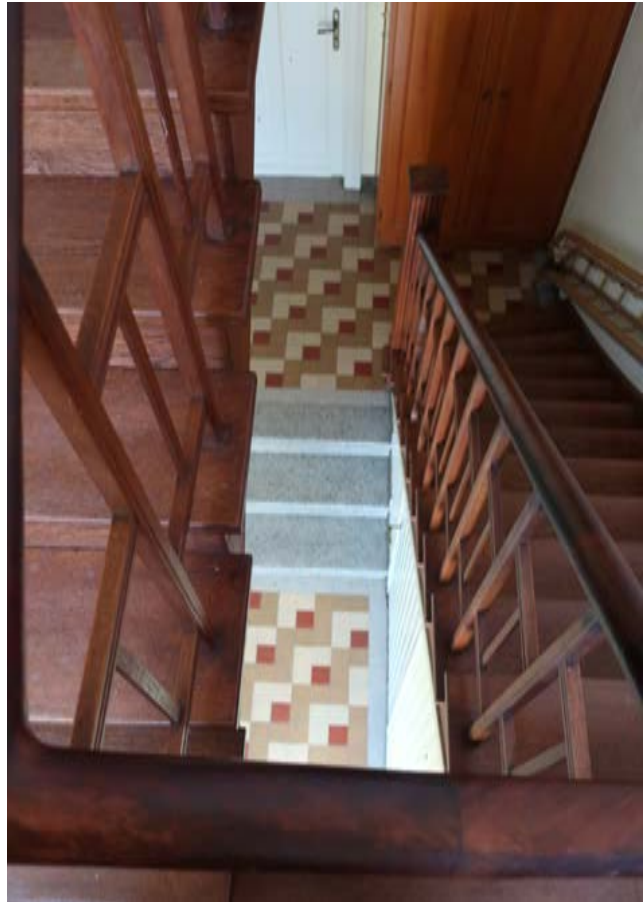
16

Die oberen Geschosse sind über die bauzeitliche Holztreppe zugänglich, deren Treppenpfosten und Geländer den zeittypischen, geometrisch-linearen Stil widerspiegeln (AUT, CHA) (Abb. 16).⁹ Wie das Erdgeschoss ist auch das Obergeschoss mit bauzeitlichen Türen und abgerundeten Decken ausgestattet (AUT, CHA) (Abb. 17). Die meisten Umbauarbeiten in den 1970er-Jahren wurden im mansardierten Dachbereich ausgeführt (ENT). Der vermutlich noch erhaltene Holzfußboden wurde mit Teppich belegt. Im Flur befindet sich ein Wandschrank mit gelbem Strukturglas, der vermutlich auch zu dieser Zeit eingebaut wurde. Im oberen Teil des Mansarddachs ist der bauzeitliche Dachstuhl erhalten (AUT, CHA) (Abb. 18).

⁹ Der obere Bereich des Geländers ist an einer Stelle beschädigt. Laut mündlicher Auskunft vor Ort ist diese Beschädigung auf Beschuss während des Zweiten Weltkriegs zurückzuführen.

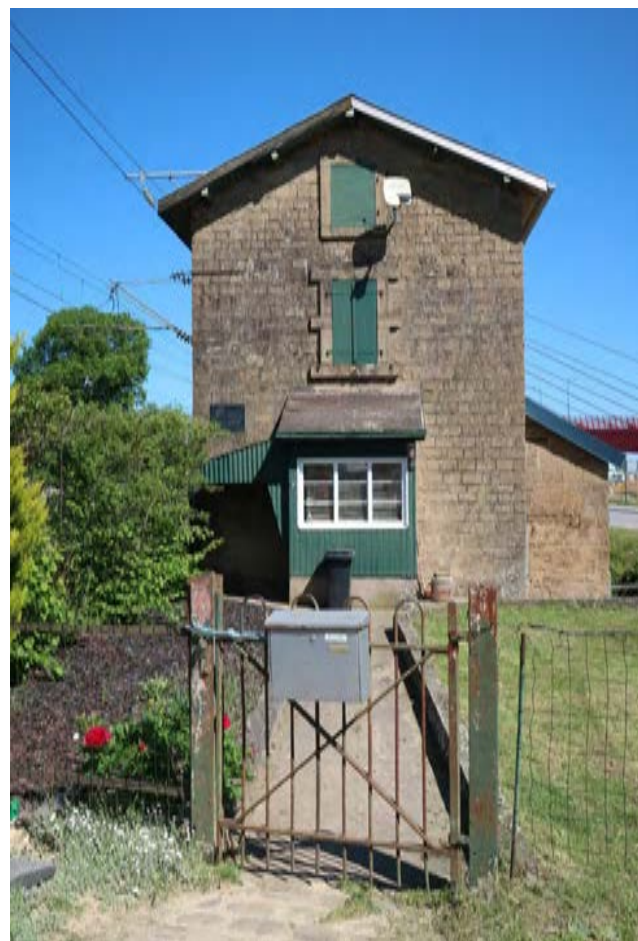
Der Zugang zum Gebäude erfolgt von der südlichen Giebelseite aus (Abb. 2). Vor der einachsig gegliederten Fassade ist im Erdgeschoss ein hölzerner Anbau zu sehen, in dem sich der Hauseingang befindet. Die bauzeitliche, schlichte Haustür mit Sprossenfenster im oberen Bereich ist überliefert (**AUT, CHA**). Im ersten Stock befindet sich mittig in der Fassade ein zu beiden Seiten dreifach geohrtes Fenstergewände (**AUT, CHA**). Schlichte Klappläden aus Holz sind hier erhalten. Axial darüber ist im Giebeldreieck ein weiteres Fenstergewände angeordnet, das etwas kleiner und schlichter gestaltet ist.

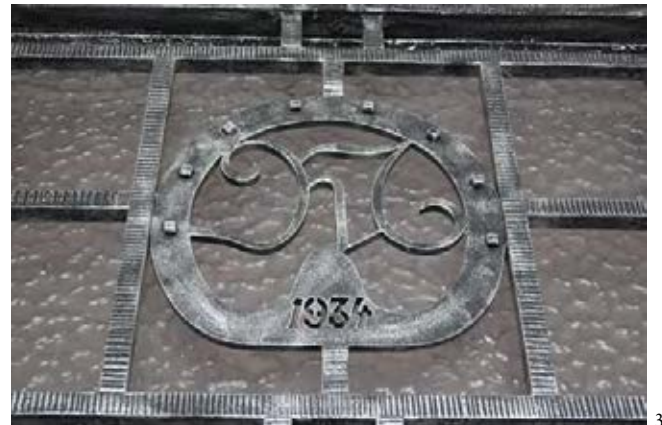
3

schmiedeeisernen Geländer ausgestattet.⁴ Mittig führt eine zulaufende Treppe mit einem Zwischenpodest zum zweistöckigen und dreiachsigen Bau. Dessen Erscheinung ist durch den bossierten, umlaufenden Sandsteinsockel geprägt, aber vor allem durch die vier in 45 Grad abgeschragten Ecken des Hauses (**AUT, SEL**). Diese abgeschragten Kanten weisen sockelhohe Widerlager mit pyramidalem Abschluss auf und pro Stockwerk jeweils ein doppelflügeliges Fenster (**AUT, SEL, CHA**) (Abb. 1). Letztere wurden 2018 als Ersatz für dreibahnige Fenster eingesetzt.⁵ Die Öffnungen werden von steinernen Gewänden mit geradem Sturz und einer herausstehenden Fensterbank eingefasst (**AUT, CHA**). Mittig auf der zur Straße gerichteten Westfassade sticht der Eingangsbereich hervor, der über eine zulaufende, fünfstufige Treppe erreichbar ist (**AUT, CHA**). Diese wird von Treppenwangen mit volutenförmigem Abschluss eingerahmt (vgl. Titelbild). Ein profiliertes und gefastes Gewände fasst die leicht zurückversetzte Tür ein, in deren Laibung mehrere ‚Takenplatten‘ zu sehen sind (Abb. 2). Die kunstvolle, breite, schmiedeeiserne Haustür wurde hochwertig ausgeführt und mit einer Strukturverglasung ausgestattet. Ausgeführt hat die Tür der ortsansässige Kunstschmied Jean-Pierre Monville, der unter anderem auch in der Schmiede in Meysemburg gearbeitet hat (**AIW**).⁶ Die Tür weist eine zeittypische Ausarbeitung auf, bei der sowohl geometrische als auch florale Gestaltungselemente integriert wurden (**AUT, CHA**). Innerhalb eines hufeisenförmigen Gebildes im Oberlichtbereich sind die Initialen ‚JM‘ des Schöpfers und ehemaligen Besitzers Jean-Pierre Monville sowie das Baujahr ‚1934‘ integriert (Abb. 3).⁷ Die beiden Leuchter

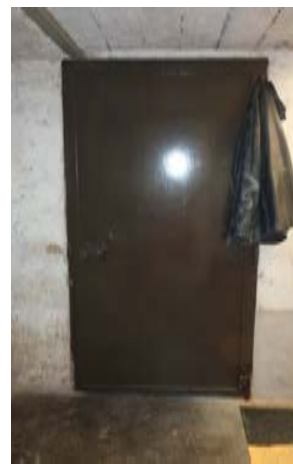
9

und -details der 1930er-Jahre zu finden. Im Keller wurde vorwiegend Beton für Böden, Decken und Treppe benutzt, aber auch für die Sockel der Waschbecken (AUT, CHA). Fast alle metallenen Türen mit ihren Metallgriffen sind aus der Bauzeit überliefert (AUT, CHA) (Abb. 9). Im Erdgeschoss wurde in den 1990er-Jahren der gen Osten zum Garten orientierte Raum umgebaut. Im restlichen Erdgeschoss und im Obergeschoss sind abgerundete Decken auszumachen, die außerdem feingliedrigen, umlaufend linearen Stuck aufweisen (AUT, CHA) (Abb. 10). Sämtliche Holztürgewände sind im Erdgeschoss erhalten und teilweise auch die Türen. Im Erdgeschoss sind unterschiedliche Bodenbeläge aus verschiedenen Zeiten zu finden. Sowohl der Holzboden als auch zwei Terrazzostufen aus der Bauzeit sind überliefert (AUT, CHA) (Abb. 11). Die bauzeitliche Treppe zeigt auf der Trittstufe schwarze Granitplatten aus Belgien auf und auf der Setzstufe marmorähnliche, helle „Comblanchien“-Platten (Abb. 12).¹⁰ Diese befanden sich vermutlich auch im Flur und wurden 1974 durch ebenfalls helle Travertinplatten ersetzt (ENT) (Abb. 13).¹¹ Der Entwurf des Art-Déco-Treppengeländers stammt auch vom Architekten und wurde anschließend von Jean Monville in Zusammenarbeit mit einem Schreiner aus Mersch ausgeführt (AUT, CHA, AIW) (vgl. Abb. 14, 12 und 15).¹² Die hölzernen Rollladenkästen in den Wohnräumen und schwarze Granitfensterbänke rahmen im ganzen Haus die Fenster (AUT, CHA) (Abb. 16). Im Obergeschoss ist in den meisten Räumen Douglasienholz als Bodenbelag verwendet worden; dieser ist überliefert. Auch ein Einbauschränk in einem der Schlafzimmer wurde aus diesem Holz gebaut. Im ersten Stockwerk sind alle hölzernen Türen mit ihren Laibungen vollständig überliefert (AUT, CHA) (Abb. 17). Zwischen dem imposanten Dachstuhl mit mehreren Verzweigungen und Metallnägeln befinden sich die Heizungs- und

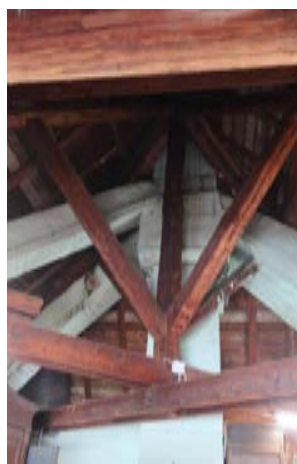
18

Kaminabzüge (AUT, SEL) (Abb. 18). Zu erwähnen ist insbesondere auch die für die Bauzeit seltene ‚Haascht‘, die ebenfalls mit den Abzugsrohren verbunden ist und sich hinter einer metallenen Tür verbirgt (AUT, SEL) (Abb. 19). Neben dieser befindet sich ein weiterer Raum, der durch eine metallene und verglaste Tür zugänglich ist (AUT, CHA) (Abb. 20).

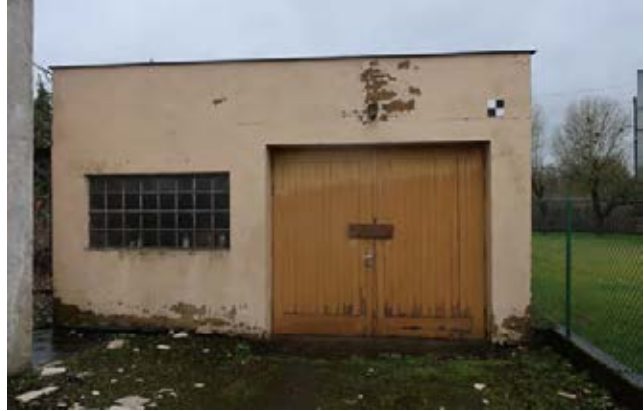
4

Von der ganzen Vogteianlage ist nur noch das repräsentative Wohnhaus erhalten. Die früher dazugehörige Scheune, die links anschloss, wurde in den 1950er-Jahren in ein Wohnhaus mit zwei Einheiten umgestaltet (vgl. Abb. 2 und 3).¹⁵ Nordwestlich des Hauses wurde vermutlich zur gleichen Zeit auch ein Garagenbau errichtet, der heute noch zeittypisch mit seinen Fenstern und Türen überliefert ist, jedoch nicht in die angedachten Umbauten des Wohnanwesens miteinbezogen werden soll (Abb. 4).¹⁶

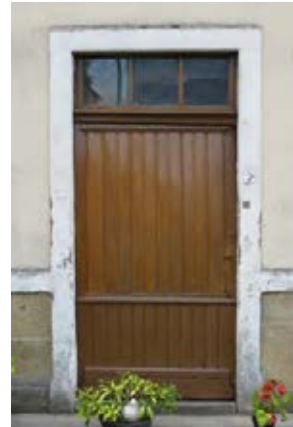
8

Die drei linken Achsen des Erdgeschosses sind Scheinachsen, hinter denen sich der Keller liegt. Dort befinden sich eine steingerahmte, hölzerne Tür mit Bleiglasoberlicht und die Fenstergewände wurden wohl hauptsächlich dekorativ zur Vervollkommnung der Symmetrie der Fassade errichtet **(AUT, SEL, CHA)** (Abb. 8). In den Fenstergewänden soll eine beeindruckende Trompe-l'œil-Malerei, die ein bauzeitliches Fenster nachahmte, sichtbar gewesen sein, die durch die hölzernen Klappläden geschützt war.¹⁸ Da die Wandmalereien aufgrund des nicht zu datierenden Abbaus der Läden wohl längere Zeit ungeschützt der Witterung ausgesetzt waren, waren sie bereits im Jahr 2014 kaum noch zu erkennen und sind heute ganz verschwunden (Abb. 9). Die weiteren, doppelflügeligen Fenster des Erdgeschosses werden sowohl von Gewänden mit geradem Sturz gerahmt als

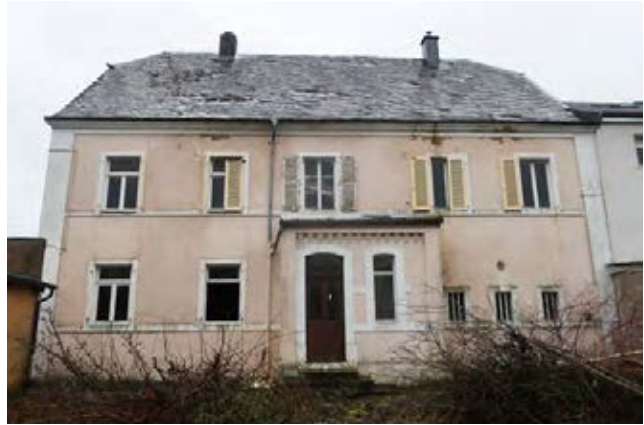
12

Die zu den Eisenbahngleisen orientierte Westfassade ist grundsätzlich ähnlich gestaltet wie die Hauptfassade (Abb. 12). Die Achsenanzahl ist hier different mit fünf

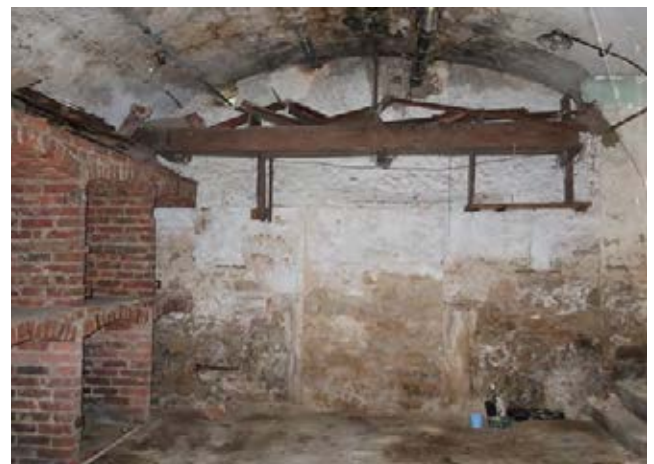
20

dekoriert ist (**AUT, CHA**). Diese Tür bildet die Trennung zwischen Eingangsbereich und Flur. Auf der einen Seite des Flurs befinden sich die Zugänge zu den beiden Kellern. Beide Räume sind tiefer als das restliche Haus, wobei der zur Straße weisende Keller mit seinen 80 Zentimetern Niveauunterschied den tiefsten Punkt des Hauses bildet und einen Zugang zur Straße hat.²⁰ Die Räume sind durch einige Blockstufen erreichbar und weisen eine bemerkenswerte Raumhöhe auf, die durch das vorhandene Tonnengewölbe zusätzlich betont wird (**AUT, SEL, CHA**) (Abb. 20).

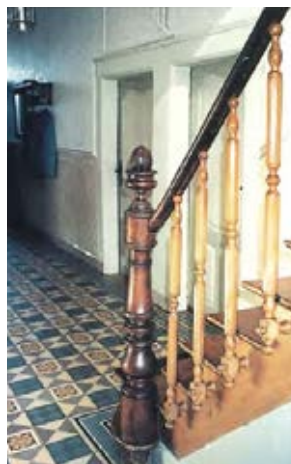
24

Abb. links |
(24) Flur, 1990er-Jahre
Anonym, ‚Die Innenausstattung des Hauses ist durch Renovierungsarbeiten, um 1900, geprägt‘, o. J., [Fotografie], aus: Schneider; Yegles-Becker, ‚Das Hurtenhaus in Berschbach‘ 1998, S. 163, Abb. 7.

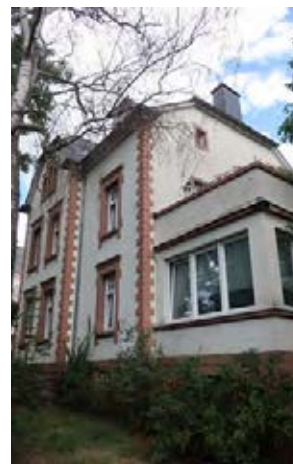
8

An der breiten, zweiachsigen, südlichen Giebelfassade wurde wahrscheinlich Mitte des 20. Jahrhunderts ein Anbau an die linke Achse hinzugefügt, der im ersten Stockwerk mit einer Terrasse ausgestattet ist (**ENT**) (Abb. 8). Die einfache, rechteckige Volumetrie wurde vermutlich auf einer schon bestehenden Terrasse auf Erdgeschosshöhe errichtet, von der nur noch der rötlich angestrichene Sockel erhalten ist. Ein umlaufendes, rötliches Gurtband verbindet die unterschiedlichen Drillings- und Zweiflügel Fenster (**AUT, CHA**). Ein weiteres Gurtband befindet sich über den Fenstern. Früher waren die einstigen Holzfenster mit Bleiglas ausgestattet;

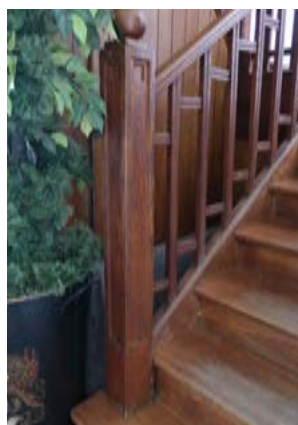
18

Die oberen Stockwerke sind durch eine bauzeitliche Holzterrasse zugänglich, die sowohl am Treppenanfänger als auch an den Geländerstäben eine leichte, geometrische-lineare Formensprache aufweist (**AUT, CHA**) (Abb. 18). Die Gestaltung zeigt leichte Anklänge an den Art-Déco-Stil (**CHA**). Im Erdgeschoss sowie in den

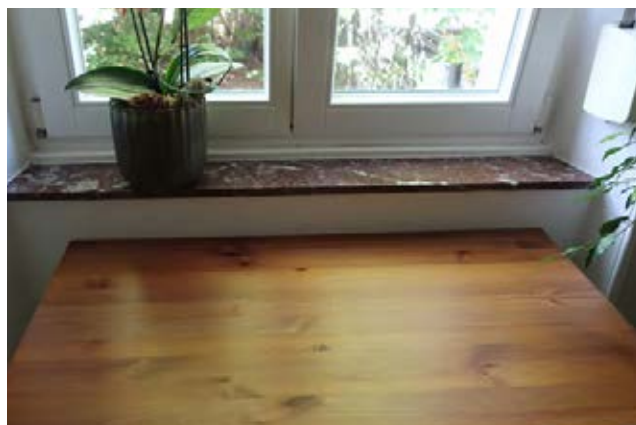
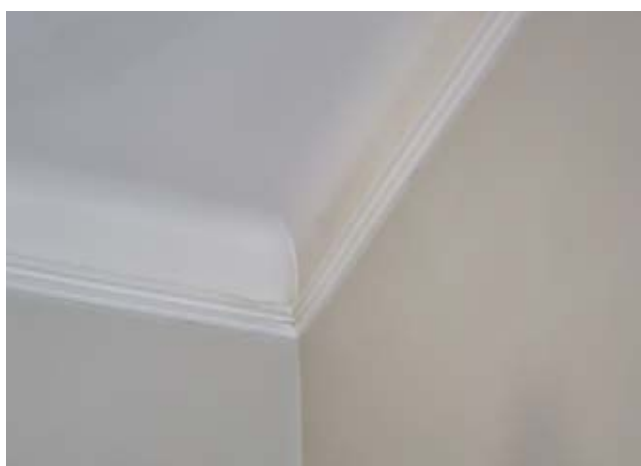
oberen Geschossen sind hölzerne Türen aus unterschiedlichen Bauzeiten zu finden. Große Teile des bauzeitlichen Holzparketts sind überliefert, ebenso rötliche Marmorfensterbänke und umlaufender, profilierter, linearer Stuck unter den abgerundeten Decken (**AUT, CHA**) (Abb. 19, 20 und 21). Letztere sind in einigen Räumen mit bauzeitlichem Stuck ausgestattet.⁸

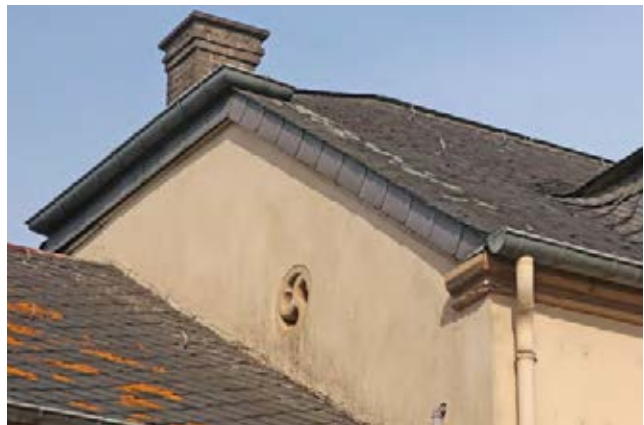
6

Das Wohnhaus wird nach oben von einem Krüppelwalmdach abgeschlossen, das drei Dreiecksgiebelgauen mit kleinen Holzsprossenfenstern aufweist (AUT, CHA). Unter dem Dach befindet sich eine umgreifende, rund profilierte Sandsteintraufe (AUT, CHA) (Abb. 6).

Die beiden Giebelseiten sind überwiegend geschlossen gehalten. Die an die Scheune angebaute Südfassade weist im Dreiecksgiebel eine steinerne, runde Luke mit Fischblasenmotiv auf (AUT, CHA) (vgl. Abb. 6). Auch die andere Giebelfassade ist schlicht gestaltet. Auf deren Sockel befindet sich eine rundbogige Kellertür (AUT, CHA). In den oberen Geschossen wurden vermutlich Mitte des 20. Jahrhunderts kleinere Fensteröffnungen eingebaut (ENT). Während der Umbauarbeiten wurde hier wohl auch ein Fenster auf Erdgeschossniveau zugemauert.⁶ Die rückwärtige Fassade des Wohnhauses zeigt die bewegte Entwicklungsgeschichte des Baus (Abb. 7). Genauso wie die Hauptfassade ist diese Ansicht in drei Achsen eingeteilt. Durch die nach oben versetzte mittlere Achse ist die Position des Treppenhauses in der Fassadengestaltung ablesbar. Die unterschiedlich alten Fenster der ersten und dritten Achse werden jeweils von einem angestrichenen, steinernen Gewände mit geradem Sturz eingefasst (AUT, CHA, ENT). Dagegen wurden die Öffnungen der mittleren Achse, die heute mit Bleiglasfenstern ausgestattet sind, vermutlich erst später eingebaut oder vergrößert und kommen ohne

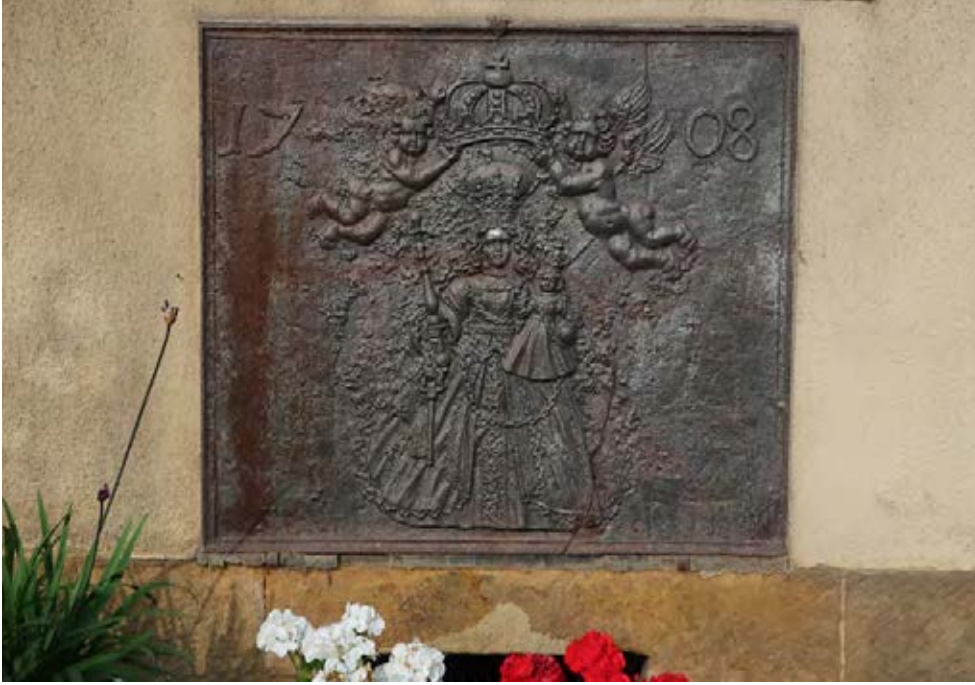
5

im letzten Viertel des 20. Jahrhunderts angebracht. Zusätzlich befindet sich unter dem linken Fenster des Erdgeschosses eine 1708 datierte Takenplatte mit der Darstellung der ‚Maria Consolatrix‘ (Abb. 5).⁵ Diese ist mit dem Jesuskind und ihren Attributen, einem Stab und einem Schlüssel, gezeigt. Zwei Engel, die eine Krone festhalten, schweben über der Darstellung.

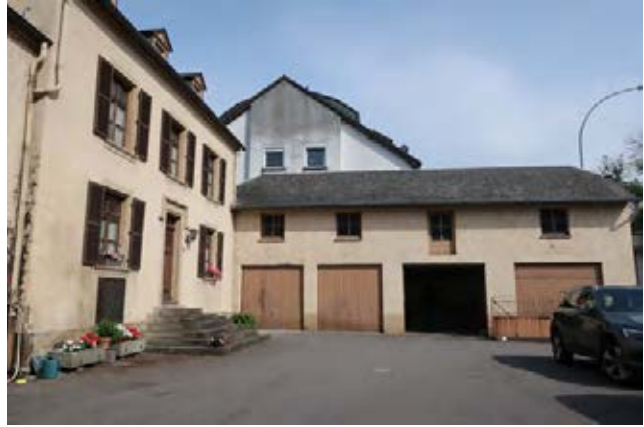
16

Südlich vom Wohnhaus steht senkrecht zur Straße ein Garagenbau, der früher als Holzschuppen und Hühnerstall diente (Abb. 16).⁹ Wie oben erwähnt, ist schon auf dem 1824 datierten Urkataster ein Gebäudevolumen verzeichnet (vgl. Abb. 1). Jedoch scheint der heutige Bau keine Spuren mehr aus dieser Zeit aufzuweisen. Abgesehen von der Hoffassade ist der Bau geschlossen gestaltet. Die restlichen Volumen der Scheunen und Ställe sind verschachtelt und dicht ineinander gebaut. Links des Wohnhauses schließt die fünfachsigige Scheune an (Abb. 17). Auch hier deuten die heute sichtbaren Öffnungen auf eine Umgestaltung um die Mitte des 20. Jahrhunderts hin (**ENT**). Unter anderem wurde das Schiebetor, die danebenliegenden, quadratischen, metallenen Sprossenfenster und die Brettertür des Obergeschosses eingebaut (Abb. 18; vgl. Abb. 17). In der linken Achse des Erdgeschosses ist ein weiteres Holztor sichtbar, das von einem Sandsteingewände mit Holzsturz gerahmt wird (**AUT, CHA**) (Abb. 19). Das Obergeschoss ist noch mit einer steinernen Luke mit geradem Sturz und zwei steinernen Luken mit Vierpassmotiv ausgestattet (**AUT, CHA**) (Abb. 20; vgl. Abb. 17). Das abschließende Walmdach weist eine Schleppgaube und eine Holztraufe auf.

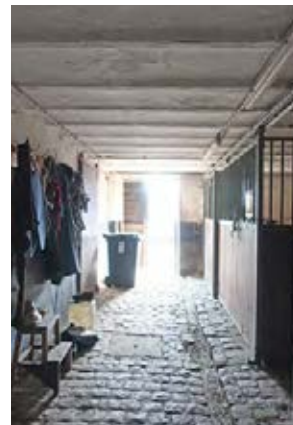
22

Die zur Straße gerichteten Gebäude sind teils mit Holzkonstruktionen verkleidet. Diese sowie die restlichen Bauten weisen ebenfalls mehrere Fenster und Türen aus unterschiedlichen Zeiten auf. Bemerkenswert ist auch die zum Garten orientierte, imposante Fassade des Stalls, die mit varierten Fensteröffnungen ausgestattet ist. Unter anderem sind hier metallene Sprossenfenster und von Ziegeln gerahmte Lüftungsschlitze zu finden (**AUT, CHA**) (Abb. 21). In den Innenräumen befinden sich unterschiedliche Ställe und Lagerräume. Diese sind teils mit preußischen Kappendecken und Pflastersteinen ausgestattet (**AUT, CHA**) (Abb. 22). In einem Nebenraum sind noch Fliesen aus den 1950er-Jahren

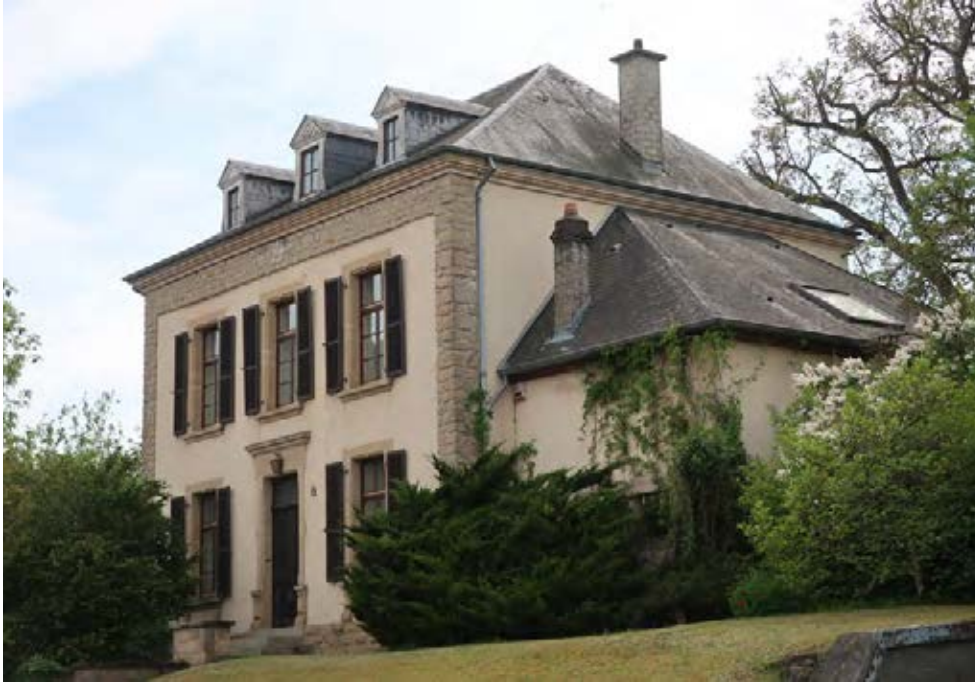
62, rue de Luxembourg Wohnhaus

Unweit der Kapelle von Rollingen befindet sich das klassizistische Wohnhaus mit der Hausnummer 62, das vermutlich in der zweiten Hälfte des 19. Jahrhunderts erbaut wurde (**GAT, CHA**). Auf dem 1824 datierten Urkatasterplan ist die Parzelle noch nicht bebaut.¹ Das Haus steht als Solitär auf einer kleinen Anhöhe oberhalb der Rue de Luxembourg und weist durch seine Gestaltung mit rustikalen Ecklisenen und Drempelgesimsen einen hohen Wiedererkennungswert auf (**AUT, CHA**). Den mündlichen Überlieferungen zufolge soll es sich bei diesem großzügigen Gebäude um das ehemalige Pfarrhaus von Rollingen handeln.²

Eine vielstufige Treppe aus Gilsdorfer Sandstein, die von einer Mauer aus grob behauenen Sandsteinquadern flankiert wird, führt zum Hauseingang an der gen Osten zur Rue de Luxembourg orientierten Hauptfassade. Von hier aus sind das zweigeschossige, dreiachsige Wohnhaus zu sehen sowie der eineinhalbgeschossige Anbau, der rechts an das Haus anschließt. Beide Bauvolumen weisen schiefergedeckte Walmdächer auf

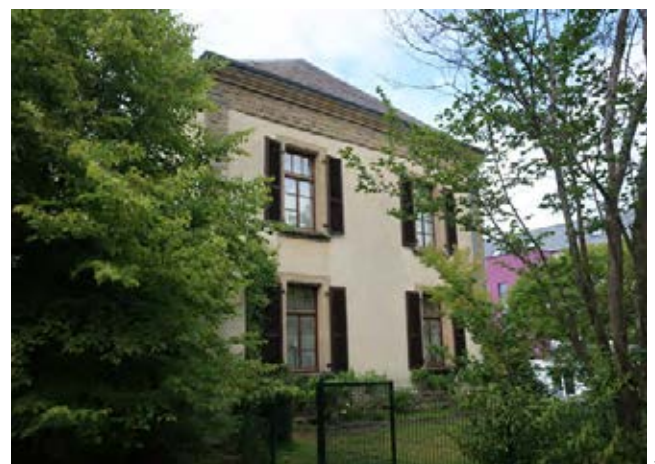
4

Die Südfassade ähnelt in ihrer Gestaltung der Hauptfassade, ist jedoch durch die geringere Tiefe des Hauses nur zweiachsig strukturiert (Abb. 4). Lediglich die linke

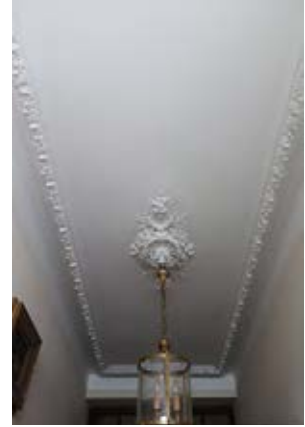
7

den zum Garten orientierten Wohnräumen sind breite Randbordüren mit Eckornamenten und üppigen, mit Girlanden dekorierten Mittelkartuschen erhalten (AUT, CHA) (Abb. 7, 8 und 9). In einem dieser Räume ist auch ein viertüriger Wandschrank aus der Bauzeit überliefert. Auch historische Bodenbeläge sind vorhanden: Im Flur sind bauzeitliche Fliesen zu sehen, die im vorderen Bereich in Hellblau und Weiß gehalten sind und rot-gelbe Kreuzornamente zeigen, im hinteren Bereich sind die Fliesen mit identischem Muster, jedoch in hellgrau-weißem Kolorit zu sehen (AUT, CHA) (Abb. 10 und 11). In einigen Räumen ist Eichenholz-Parkettboden erhalten, der aus der ersten Hälfte des 20. Jahrhunderts stammt (Abb. 12). Eine bauzeitliche Treppe mit hohem, gedrechseltem Antrittspfosten und Vasenbekrönung befindet sich am Ende des Flurs (Abb. 13). Diese hölzerne Treppe mit mehrfach geschnürten Geländerstäben und schlichtem Handlauf führt bis ins Dachgeschoss hinauf (AUT, CHA).

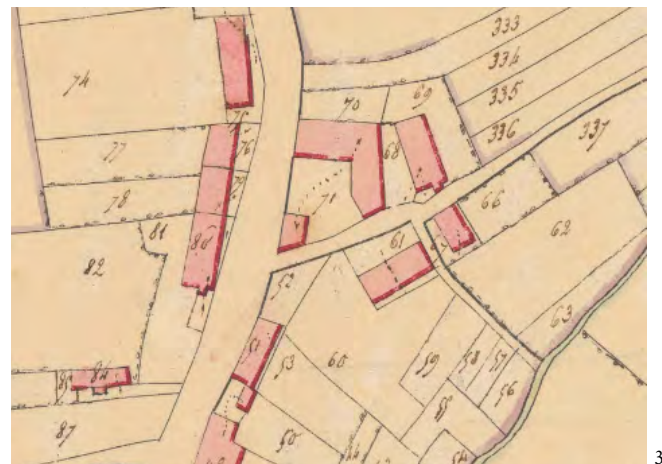
3

„Zemmes“ bekannt ist, liegen vermutlich im 18. Jahrhundert **(SOH)**.² So lässt ein Blick auf die 1778 fertiggestellte Ferraris-Karte bereits mehrere Baukörper auf dem Areal erkennen, wobei ungewiss bleibt, ob es sich dabei in Teilen um Grundstrukturen des heutigen Bestands handelt.³ Der Urkataster von 1824 zeigt im Norden und Osten des Grundstücks bereits eine deutliche Winkelform und zudem an der südwestlichen Straßenecke ein separat stehendes Gebäude – etwa an der Stelle, wo bereits auf der Ferraris-Karte ein kleines, quadratisches Volumen auszumachen ist **(ENT)** (Abb. 3).⁴

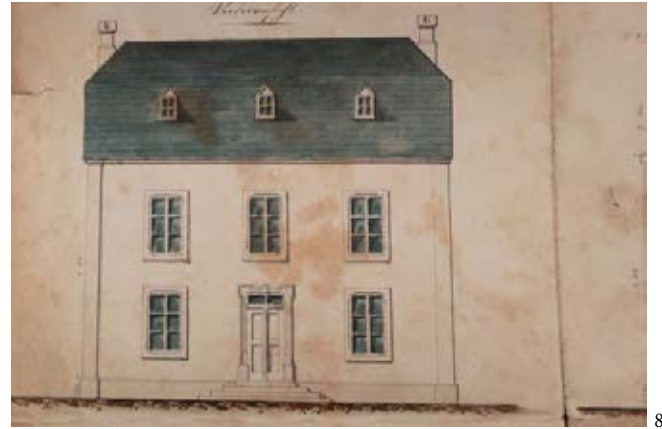
Der Vergleich mit dem auf den 21. Januar 1868 datierten, von einem unbekanntem Zeichner geschaffenen Entwurf des Wohnhauses lässt den Schluss zu, dass die Hauptfassade im Laufe der Zeit nur wenig tiefgreifende Veränderungen erfahren hat (AUT, CHA) (Abb. 8 und 9). Zwar fallen einige Details an dem Plan ins Auge, die beim Anblick des Hauses nicht zu erkennen sind – beispielsweise die Fasungen an den Gewänden der Fensteröffnungen oder die rahmenden Ecklisenen. Aber es bleibt ungewiss, ob diese Elemente überhaupt jemals

umgesetzt wurden oder nicht direkt eine einfachere Gestaltung realisiert wurde.

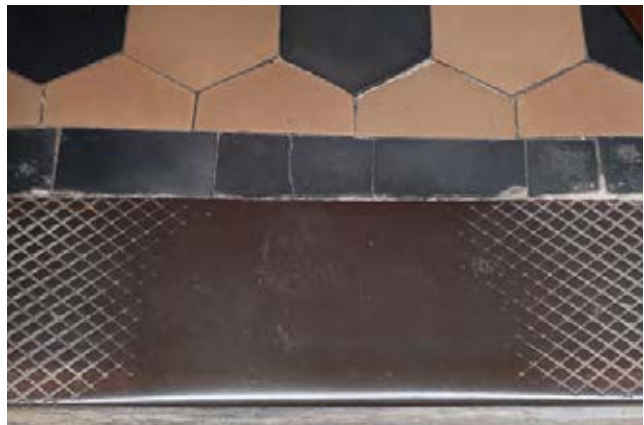
der Blick auf bauzeittypischen Bodenbelag mit abwechselnd verlegten schwarzen und beige Fliesen in Wabenform, der sich über den gesamten Flur bis zur authentisch erhaltenen, geschwungenen Eichenholztreppe im hinteren Bereich erstreckt (**AUT, CHA**) (Abb. 13 und 14). An der Decke des Flurs fällt kunstvoller, umlaufender Stuckdekor ins Auge, der aufgrund seiner Gestaltung mit Art-Déco-Motiven in das erste Viertel des 20. Jahrhunderts zu datieren ist (**AUT, CHA, ENT**) (Abb. 15). Auch in anderen Räumen des Erdgeschosses ist Deckenstuck zu sehen, der lineare oder floral-ornamentale Gestaltung zeigt (**AUT, CHA**) (Abb. 16). In einer der Wohnstuben ist ein raumhoher, bauzeitlicher Wandschrank überliefert und im gesamten Haus finden sich noch kassettierte Holztüren inklusive Laibungen (**AUT, CHA**) (Abb. 17). Ebenso hat in vielen Räumen des Erd- wie Obergeschosses Parkett aus der Bauzeit überdauert und auch die mittlerweile verschlossene ‚Haascht‘ sowie der Eichenholzdachstuhl mit den typischen Holznägeln sind aus der Bauzeit erhalten (**AUT, CHA**) (Abb. 18 und 19). Erwähnenswerte Entwicklungsspuren zeigen sich im Haus unter anderem auch in der Küche: Dort ist der Boden mit schwarz-beigen, grau-weißen und türkisfarbenen Cerabati-Fliesen ausgelegt, was Renovierungsmaßnahmen in der 1. Hälfte des 20. Jahrhunderts geschuldet sein dürfte (**AUT, CHA, ENT**) (Abb. 20). Originär erhalten ist hier etwa ein massiver, aus Blaustein gefertigter Spülstein (**AUT, SEL, CHA**) (Abb. 21).

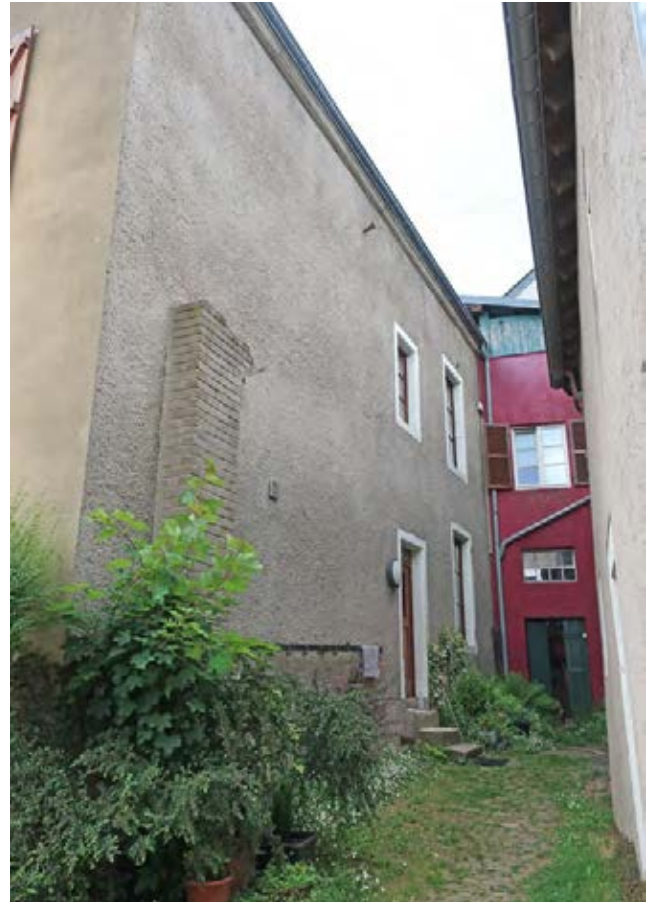
12

Die rückwärtige Ansicht des Hauses zeigt lediglich vier Fassadenöffnungen im nördlichen Bereich (Abb. 12). In der linken der beiden Achsen befindet sich auf Erdgeschossniveau ein leicht erhöhter, über wenige Stufen zu erreichender Hintereingang sowie ein Hochrechteckfenster im Obergeschoss. In der rechten Achse sind zwei – im Vergleich zu Letztgenanntem – größere, übereinanderliegende Fenster im Hochrechteckformat auszumachen. Alle Öffnungen werden von einem steinernen Gewände mit Anstrich gerahmt (**AUT, CHA**).

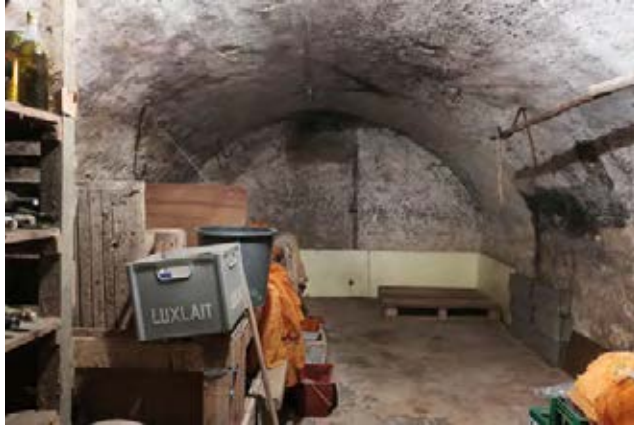
23

auszubilden (**AUT, CHA, ENT**) (vgl. Abb. 12). In besagtem Verbindungsbau, der mehrere Fassadenöffnungen zeigt und stets als Lagerstätte für Diverses – etwa für Holz – diente, hat ein historischer Backofen, der wohl mindestens bis zur Mitte des 20. Jahrhunderts befeuert wurde, sowie ein Lagerkeller mit Tonnengewölbe überdauert (**AUT, SEL, CHA**) (Abb. 22 und 23).¹²

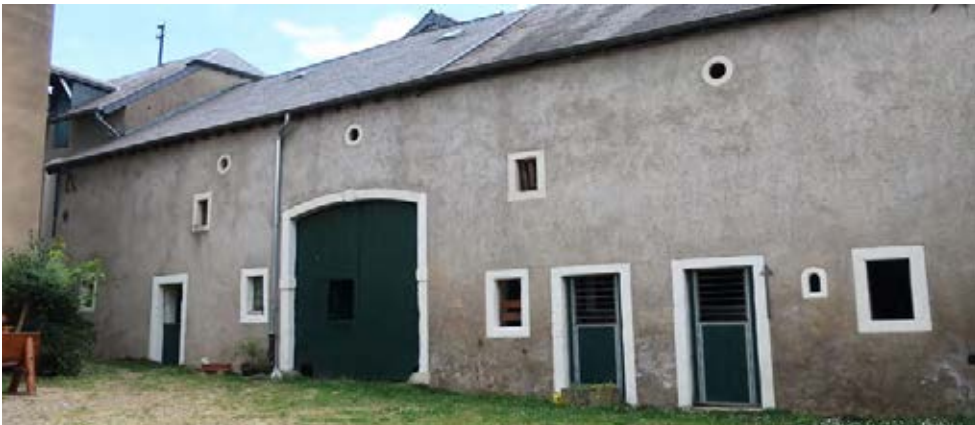
24

Wie zuvor bereits angemerkt, steht parallel zum Wohnhaus ein langgestreckter Baukörper, der genau genommen aus zwei zusammengesetzten Volumen besteht (**AUT, CHA, ENT**) (Abb. 24). Dabei findet sich im Norden ein etwas zurückspringender Gebäudeteil, der die südlich benachbarten Stall- und Scheunenbauten an Höhe deutlich übertrifft und auf seiner anderen Seite direkt an das zuletzt erwähnte, rot verputzte Verbindungsgebäude anstößt. Der heute vor allem als Lagerstätte genutzte Bau diente einst als Getreidemühle (**AUT, CHA, TIH, SOH, ENT**). Zudem war dort zeitweise eine Brennerei untergebracht: Einige der historischen, früher zur Destillation genutzten und beachtenswerten Gerätschaften haben im Inneren des Gebäudes die Zeiten überdauert (**AUT, SEL, CHA, TIH, SOH**) (Abb. 25). Die Westfassade der ehemaligen Mühle respektive Destillerie zeigt mehrere Tür-, Fenster- und Ladeöffnungen mit angestrichenen Stein- oder Ziegelwänden auf Erd-, Ober- wie Dachgeschossniveau (**AUT, CHA**). Das Erdgeschoss wird durch eine Holz-Glas-Tür betreten (Abb. 26). Zugang zum Obergeschoss bietet eine einfache Außentreppe mit Geländer, die zu dem in der linken Achse des Baus liegenden Eingang hinaufführt. Im den das überstehende Dach durchbrechenden Mittelteil findet sich eine hochrechteckige Ladeluke mit Holzbrettertür (**AUT, CHA**) (Abb. 27). Darunter ist eine Holztür mit Sprossenfenster und zweitgeteiltem Oberlicht auszumachen, die mittels eines segmentbogigen Backsteingewändes gerahmt wird (**AUT, CHA**).

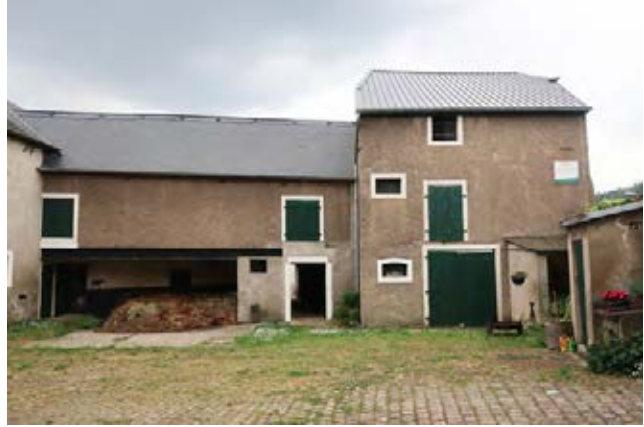
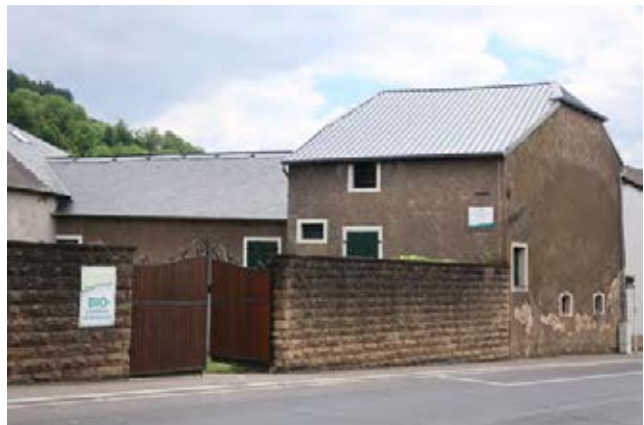
Im Südteil des Hofareals schließt an den zuletzt erwähnten Bau ein weiterer, aus zwei Volumen unterschiedlicher Gestalt bestehender historischer Stall- und Scheunentrakt an, der Überarbeitungsspuren der jüngeren und jüngsten Vergangenheit erkennen lässt (**AUT, CHA, ENT**) (Abb. 30 und 31). Während das niedrigere der beiden Gebäude, das vermutlich später hinzugefügt wurde, ein Satteldach mit traditioneller, rezent ausgeführter Schiefereindeckung in englischer Manier zeigt, weist das näher zur Straße liegende ein mit Zinkblech gedecktes Krüppelwalmdach auf (**AUT, CHA, ENT**). An der Stelle, wo Letzteres heute steht, war bereits auf dem Urkataster von 1824 ein Volumen vergleichbaren Ausmaßes verzeichnet (vgl. Abb. 4). Es mutet sehr wahrscheinlich an, dass Grundstrukturen des damaligen Baus bis in die Gegenwart überdauert haben. Besagtes Gebäude zeigt in der Horizontalen eine Aufteilung in drei Ebenen.

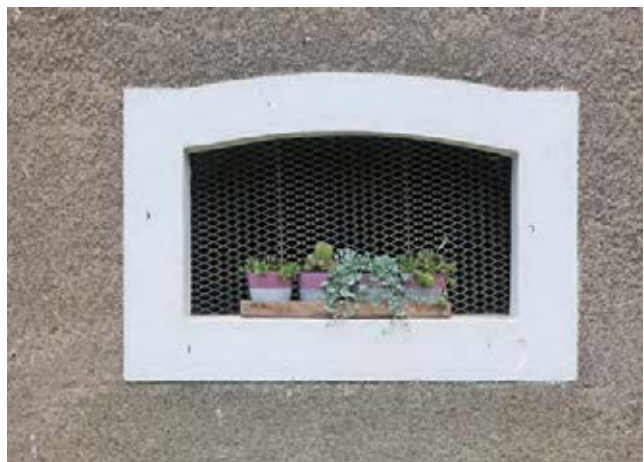
32

Auf Erdgeschossniveau findet sich ein Toreingang mit doppelflügeliger Holzbrettertür und einfachem, aufgezputztem Gewände mit geradem Sturz (**AUT, CHA**). Links von diesem ist eine querrrechteckige Fensteröffnung mit ebensolchem Gewände und segmentbogigem Abschluss zu sehen (**AUT, CHA**) (Abb. 32). Ganz rechts lässt sich ein kleiner, niedriger, nach vorne offener Anbau mit Wellblecheindeckung erkennen. Oberhalb des Tors schließt eine hochrechteckige Öffnung an, die ebenfalls mit einer zweiflügeligen Holzbrettertür verschlossen ist. Links neben dieser ist eine weitere querrrechteckige Fensteröffnung mit einfacher, aufgezputzter Rahmung auszumachen. Eine weitere Fassadenöffnung findet sich unterhalb des Dachansatzes. Der sich östlich anschließende, langgestreckte, zweigeschossige Bau bietet im Erdgeschoss über mehrere Türöffnungen Zugang zu den dahinterliegenden Ställen, die im Inneren weitestgehend authentisch überdauert haben (**AUT, CHA**).

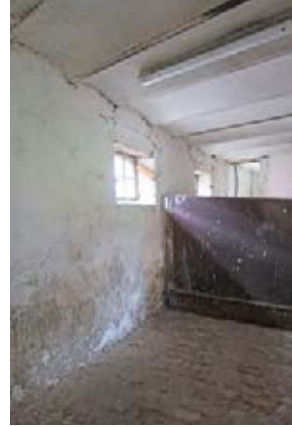
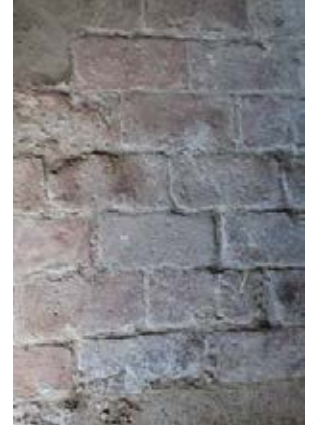
Das obere Geschoss dieses Baus ist mit zwei Fassadenöffnungen versehen, die jeweils mit Holzbretterläden verschlossen sind. Im Inneren dieser beiden – den Südflügel des Dreikanthofs markierenden – Volumina sind unter anderem Ziegelböden und preußische Kappendecken erhalten (**AUT, CHA**) (Abb. 33 und 34).

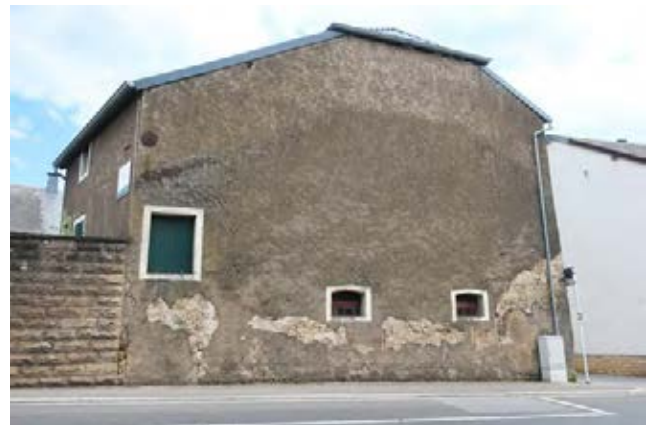
35

Die Westfassade des an der Ecke Rue de Luxembourg – Rue Bildchen stehenden Gebäudes zeigt lediglich drei in einfache Gewände gefasste Fensteröffnungen in der unteren Hälfte: eines im Hochrechteck- und zwei im Querrechteckformat, die letzten beiden mit Segmentbogenabschluss (**AUT, CHA**) (Abb. 35). Dahingegen präsentieren sich die gen Süden orientierten Fassaden des gesamten, mehrteiligen, historisch gewachsenen Gebäudekomplexes, der in diesem Bereich entlang der Rue Bildchen verläuft, mehrere Tür- wie Fensteröffnungen (**AUT, CHA, ENT**) (Abb. 36). So finden sich unter anderem einige segmentbogige Fenster mit Ziegeleinfassung und Metallsprossenfenstern, eines mit davorgesetztem, traditionellem ‚Peststab‘ (**AUT, CHA**) (Abb. 37). An einem mehr gen Osten liegenden, zurückspringenden Gebäudeteil ist neben diversen historischen Fassadenöffnungen noch ein erwähnenswertes Schmuckdetail in der rechten oberen Ecke auszumachen: Dort ist eine kleine Nische mit oberem Muschelabschluss eingefügt, in der eine steinerne Skulptur des Heiligen Michaels, des biblischen Drachentöters, steht (**AUT, CHA**) (Abb. 38 und 39).

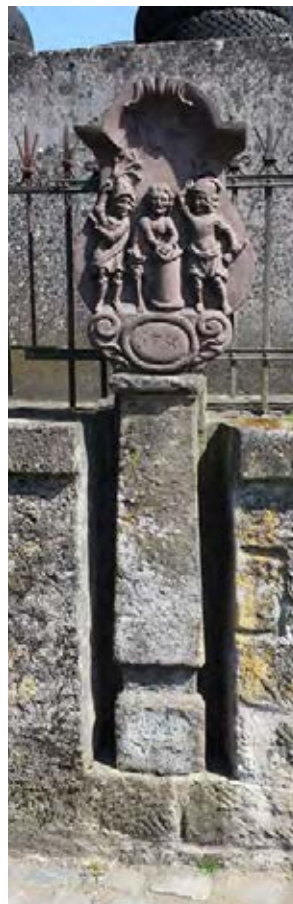
2

eingefügt (vgl. Titelbild und Abb. 2). Das Kleindenkmal besteht – wie sein bereits beschriebenes Gegenstück – aus einem pilasterartigen Schaft aus dem frühen 19. Jahrhundert und dem rezenten Kopf, wobei Ersterer aus beige Sandstein, Letzterer wiederum aus rotem Sandstein geschaffen ist (**AUT, CHA, ENT**). Der sich nach oben hin verjüngende Schaft ist weitestgehend schmucklos gehalten und schließt mit einem einfach profilierten, leicht überstehenden Konsolgesims ab (**AUT, CHA**). Im unteren Viertel des Schafts findet sich ein deutlicher Einschnitt im Stein, der ein darunter auszumachendes, einfach profiliertes, sockelartiges Teilstück hervorhebt (Abb. 10). Wie beim anderen Tokeschkreuz ist auch hier ein ovales Medaillon mit Inschrift zu erkennen (**AUT**) (Abb. 11). In diesem Fall aber ist der Schaft großflächig von Flechten überzogen, sodass sich die Jahreszahl ‚1819‘ kaum mehr entziffern lässt. Der 1994 erneuerte Kopf, der sich durch die Verwendung des roten Sandsteins von seinem Unterbau farblich absetzt, kommt gleichsam als ein Gebilde aus einer Art Kapitell mit darüber aufragender Bildtafel in Blütenkelchform mit seitlich abgeflachtem Bogenabschluss daher (**ENT**) (Abb. 12). Ersteres ist an beiden Seiten von in Voluten auslaufenden Blättern geschmückt und trägt in einem zentral platzierten, von einem gedrehten Band eingefassten ovalen Medaillon eine Inschrift mit der Jahreszahl ‚1755‘. Das Relief der Bildtafel zeigt die sogenannte Geißelung Christi, eine Szene, die der Passionsgeschichte des Heilands entnommen ist.⁸ Die drei Personen umfassende Darstellung stellt in der zentralen Achse den nur mit einem Lendentuch bekleideten, mittels eines Seils gefesselten und nach vorne gebeugten Jesus an einer pfeilerartigen Martersäule dar. Er hat den Blick gesenkt und erträgt stoisch die Schläge seiner Peiniger. Diese stehen rechts und links von ihm und maltätieren den Gefangenen mit einem römischen

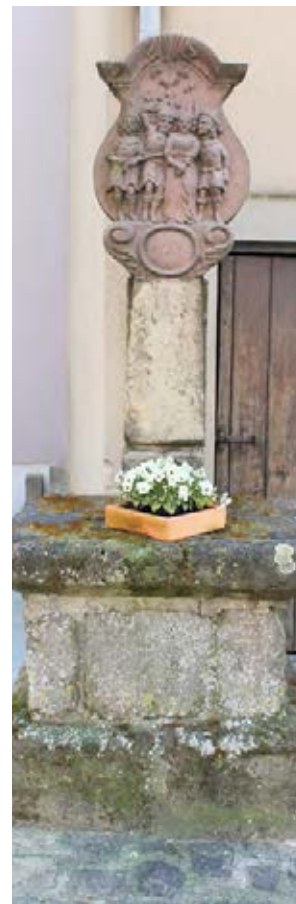
1

der Kopf aus rotem Sandstein geschaffen sind (**AUT, CHA, ENT**) (vgl. Abb. 1). Auch vor dem Ersatz des Aufsatzes durch die Weis'sche Kopie waren Kopf und Schaft, die in einem Abstand von mehreren Dekaden gefertigt worden sind, stilistisch different gearbeitet: der Schaft im 1. Viertel des 19. Jahrhunderts und das originäre Kopfstück um die Mitte des 18. Jahrhunderts. Gleiches gilt auch für das zweite Tokeschkreuz (vgl. Abb. 2). Die alten Aufsätze haben demnach zur gleichen Zeit einen neuen Schaft erhalten (**ENT**).

Der Schaft des Kreuzes vor der Nummer 73 steht auf einem massiven Sockel mit quadratischem Grundriss auf (**AUT, CHA**). Letzterer setzt sich zusammen aus einer ausladenden, vergleichsweise hohen Bodenplatte mit abgerundeten Kanten und darauffolgendem, gleichsam quadratisch angelegtem, eingezogenem Mittelblock in Quaderoptik (Abb. 5). Als Abschluss dient wiederum eine auskragende Platte mit abgerundeten Kanten. Im hinteren Drittel der Basis erhebt sich mittig der sich nach oben hin leicht verjüngende Schaft, der Putzausbesserungen zeigt. Er ist weitestgehend schmucklos gehalten (Abb. 6). Lediglich im unteren Viertel findet sich ein einfacher, mitteltiefer Einschnitt im Stein, der ein darunter auszumachendes Teilstück mit ovalem Medaillon und Inschrift hervorhebt (**AUT**). Deutlich zu lesen ist darauf die Zahl ‚1819‘, die auf das Entstehungsjahr hinweist (Abb. 7). Gaston Frings erkannte unter der Datierung zudem die Buchstaben ‚F‘ und ‚M‘, die heutzutage indes nur noch schwerlich zu entziffern sind, aber mit ziemlicher Sicherheit auf den einstigen Schöpfer verweisen.⁶ Der auf dem Schaft aufsitzende, jüngst erneuerte Kopf, der sich durch die Verwendung des roten Sandsteins von seinem Unterbau farblich absetzt, ist gegliedert in einen kapitellartigen, vermeintlich stützenden Teil und die darüber aufragende Bildtafel in Blütenkelchform mit seitlich abgeflachtem Bogenabschluss

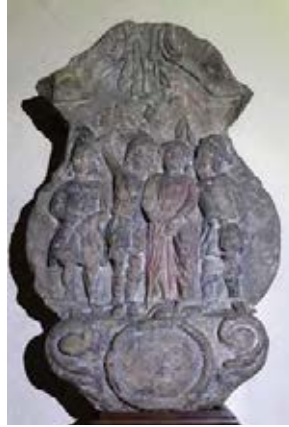
4

Am einstigen Standort der religiösen Kleindenkmale finden sich heute indes nicht mehr die originären Bildaufsätze. Diese wurden aus Gründen der dauerhaften Konservierung in den 1990er-Jahren in die neogotische Kapelle von Rollingen, die ebenfalls an der Rue de Luxembourg liegt, gebracht. Rechts des Eingangs zum Langhaus des filigran daherkommenden Sakralbaus fanden die ziemlich verwitterten Kopfstücke, die an ihrem ursprünglichen Standort durch detailgetreue Kopien des ortsansässigen Bildhauers Serge Weis ersetzt wurden, auf an der östlichen Innenwand angebrachten Konsolen einen neuen, wettergeschützten Aufstellungsort **(AUT, CHA)** (Abb. 3). Beide kunsthandwerklichen Objekte wurden aus rotem, aus Essingen stammenden Sandstein geschaffen, wobei das rechte, dessen rezente Kopie vor dem Anwesen 73, rue de Luxembourg zu sehen ist, noch Reste der einstigen Farbfassung aufweist **(AUT, CHA)** (Abb. 4; vgl. Abb. 1).⁵
