Inventar der Baukultur im
Großherzogtum Luxemburg

Inventar der Baukultur im Großherzogtum Luxemburg
Kanton Mersch | Gemeinde Mersch

Band 2/2

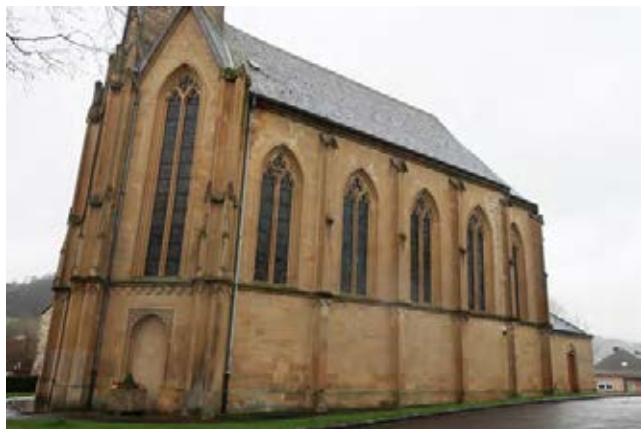
7

An die markante Turm- und Straßenfassade schließt sich gen Norden das Langhaus mit Satteldach und leicht niedrigerem Chor an (Abb. 7). Die hohe Sockelzone zeigt sich an beiden, identisch gestalteten Langhausseiten kompakt und geschlossen. Die Wandgliederung ist hier deutlich schlichter gestaltet: An jeder Langhausseite belichten vier zweibahnige, relativ hoch angesetzte Spitzbogenfenster mit Maßwerkeinteilung den Kirchenraum (AUT, CHA). Sie spiegeln die Jocheinteilung im Inneren wider. Die abgetreppten Gewände sind mit umlaufenden Rundstäben verziert (AUT, CHA) (Abb. 8). Schlanke Strebepfeiler unterteilen und rhythmisieren die Fassade in gleichmäßige Abschnitte. Leichte Verkröpfungen an diesen bis zur Traufe reichenden Strebepfeilern, teils mit Ziergesimsen und kleinen Ziergiebelchen führen die neogotische Formensprache auch an den Langhausseiten fort (AUT, CHA) (Abb. 9). Unterhalb der Fensteröffnungen ist ein durchlaufendes Gesims sichtbar, dessen hervorkragende und mehrfach profilierte Gestaltung sich über die Strebepfeiler hinweg zieht.

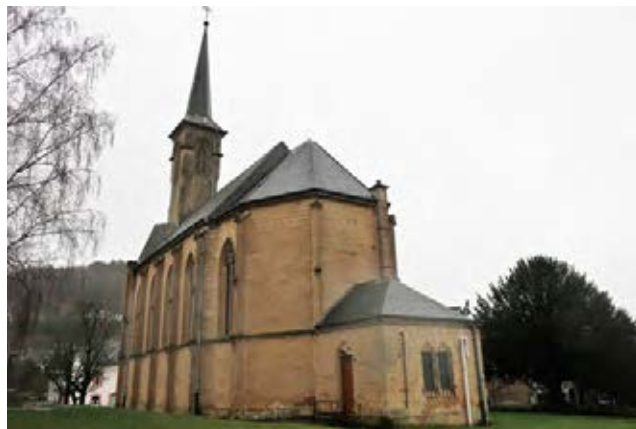
10

zum Langhaus leicht eingezogen. Er weist an jeder Seite ein Fenster auf, das ähnlich dem Langhaus von schlanken Strebepfeilern eingefasst wird. Der 3/6-Abschluss des Chores ist nicht durchfenstert (Abb. 10). An ihn ist nach Nordosten in der Hauptachse des Bauwerks ein einstöckiger Sandsteinanbau mit Walmdach angefügt, in dem sich die Sakristei befindet. Dieser kleine Bau mit quadratischem Grundriss und umlaufender Traufe aus Sandstein steht auf einem leicht vorkragenden Sockel auf. Wie die Kapelle ist auch die Sakristei komplett aus steinsichtigen Sandsteinquadern errichtet (AUT, CHA). An ihrer Südostseite ist sie durch eine Türöffnung zugänglich, deren Gewände mit einem Dreipassmotiv im hohen Sturz versehen ist (AUT, CHA) (Abb. 11). Daneben führt eine von einem schlichten Metallgeländer gesicherte Treppe zum Keller hinab. Gen Nordosten weist die Sakristei ein Zwillingfenster mit Kleeblattabschluss und Vergitterung auf, gen Nordwesten ist sie vollständig geschlossen (AUT, CHA) (Abb. 12).

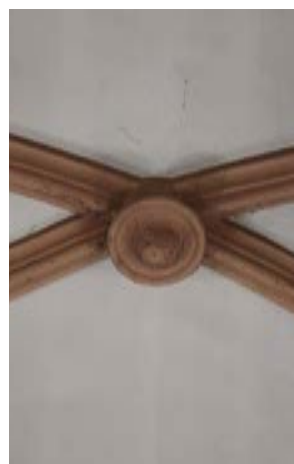
16

auf **(AUT, CHA)** (Abb. 15). Unterhalb dieser Kapitelle reichen Säulenbündel aus drei Halbsäulen bis zum Boden und bilden visuell die Fortsetzung der Rippen des Gewölbes **(AUT, CHA)**. Die Säulen im Sockelbereich sind verstärkt ausgebildet. An der Kreuzungsstelle der Rippen im Gewölbe zeigen diese jeweils einen Schlussstein mit mittigem Dekor in Zapfenform **(AUT, CHA)** (Abb. 16). Gewölberippen, Gurtbögen und Säulenbündel sind durch eine rötlich-beige Farbgebung vom weiß gestrichenen Mauerwerk abgehoben (Abb. 17). Die starke Durchgliederung betont den schmalen, hohen Innenraum **(AUT, SEL)**. Die zweibahnigen, spitzbogigen Fenster mit Maßwerkabschluss weisen – wie zuvor bereits kurz erwähnt – allesamt Bleiverglasungen in abstrakter Formensprache und kräftigem Kolorit auf, die 1977 von Gustave Zanter geschaffen wurden **(AUT, AIW)** (Abb. 18).¹⁵

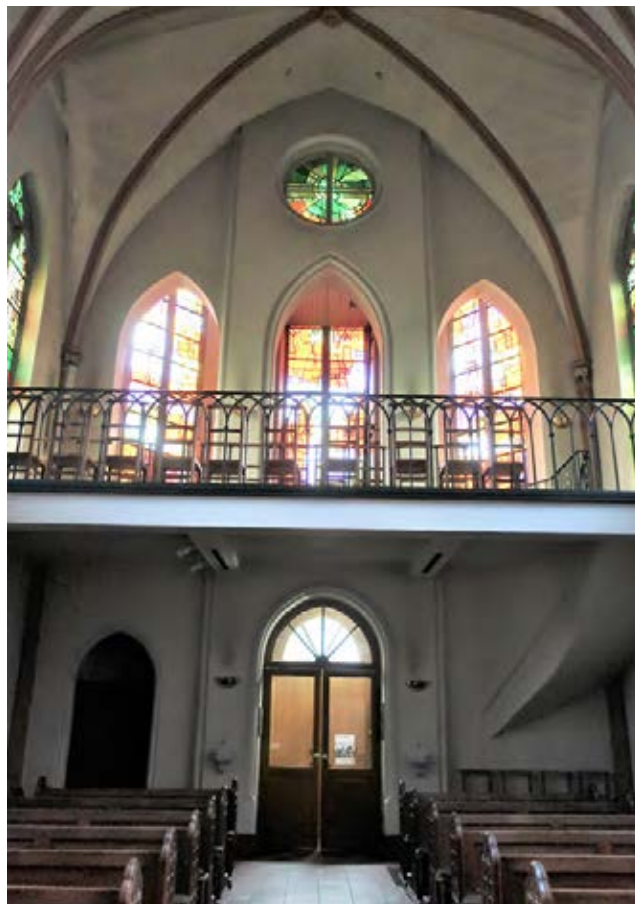
Insgesamt sind innerhalb der Kirche mehrere Gestaltungsphasen zu erkennen. Hierzu zählt auch die 1950 eingefügte Empore über dem Eingang, die über eine zeitgleiche Treppe links des Eingangsportals erreicht wird **(AUT, ENT)**.¹⁶ Das Brüstungsgeländer aus lackiertem Eisen mit Art-Déco-Anklängen, der Boden der Empore sowie die Stufen der Treppen mit Terrazzofliesen sind ebenfalls aus dieser Bauphase überliefert **(AUT, CHA)** (Abb. 19 und 20).

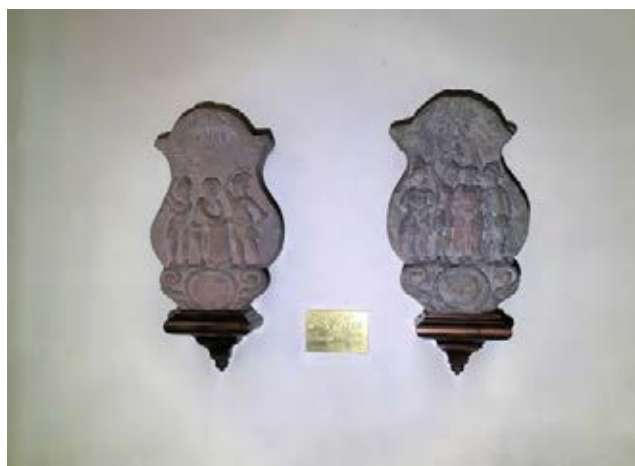
21

Im Langhaus, nahe des Eingangs, befinden sich überdies zwei Kopfstücke von Bildstöcken, die an ihrem ursprünglichen Standort durch rezente Kopien des Rollinger Bildhauers Serge Weis ersetzt wurden und seither wettergeschützt in der der Heiligen Apollonia geweihten Kapelle stehen **(AUT, SOK, SOH)** (Abb. 21). Die beiden Aufsätze zeigen Passionsszenen, die laut mündlicher Überlieferung einst Teil der Bittprozession

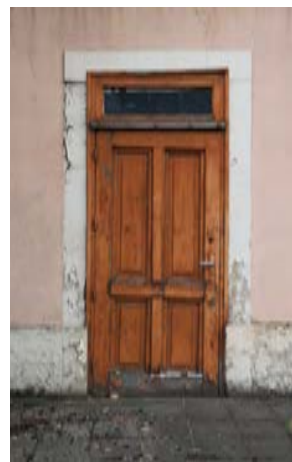
5

Hauptfassade bricht, befindet sich im Erdgeschoss eine hölzerne, kassettierte Nebeneingangstür in einem schlichten Gewände (Abb. 5). Die Fenstergewände im ersten Obergeschoss sind baugleich zu jenen im Erdgeschoss, weisen jedoch an den Ecken der Fensterbänke kleine Quasten mit Blumenmotiv auf, die vermutlich um 1900 hinzugefügt wurden und, ebenso wie das Geschossgesims, stilistisch zur Haustür passen (AUT, CHA, ENT) (Abb. 6). Zu dieser Dekorationsphase sind auch die schlichten, aufgeputzten Ecklisenen zu zählen, die am Geschossgesims mit Kordelmotiven und unterhalb der Traufe mit Blumen und Girlanden verziert sind (AUT, CHA, ENT) (Abb. 7 und 8). Ein Putzband unterhalb der leicht profilierten Sandsteintraufe bildet den oberen Abschluss der Fassade. Ein mit Kunstschiefer eingedecktes, hohes Walmdach schließt das Wohnhaus ab (AUT, CHA). Drei schlichte Dachgauben belichten den Dachraum.

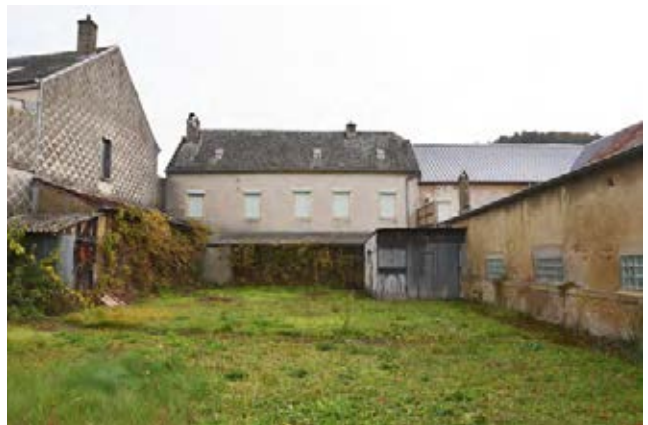
9

Die Südfassade des Wohnhauses ist an das Nachbargebäude 88, rue de Luxembourg angebaut. Die nach Westen orientierte Gartenfassade ist in fünf Achsen gegliedert (AUT, CHA) (Abb. 9). Zwei kleine, eingeschossige, mit Blech verkleidete Anbauten und ein weit überstehendes Vordach lassen das frühere Bild des Erdgeschosses nur noch erahnen. Die schlichten, klassizistischen Fenstergewände sind hier jedoch unter dem Vordach erhalten (AUT, CHA). Die Gewände im Obergeschoss sind hochrechteckig und scharriert. Sie sind aus gelblichem Sandstein gearbeitet. Die Giebelseite gen Norden steht auf der Grundstücksgrenze und ist nicht durchfenstert (Abb. 10).

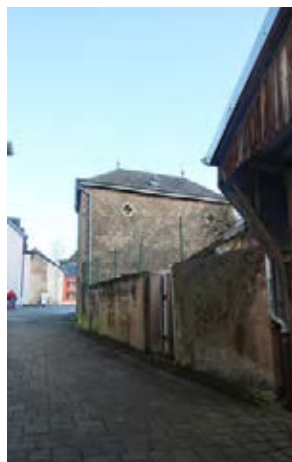
11

Im hinteren Teil des Grundstücks, das bis zur Rue de l'École reicht, ist ein zweistöckiger landwirtschaftlicher Nutzbau überliefert (AUT, GAT, CHA). Auf dessen schiefergedecktem Walmdach sind zwei Dachbegrünungen erhalten (AUT, CHA) (Abb. 11). Ein rezenteres

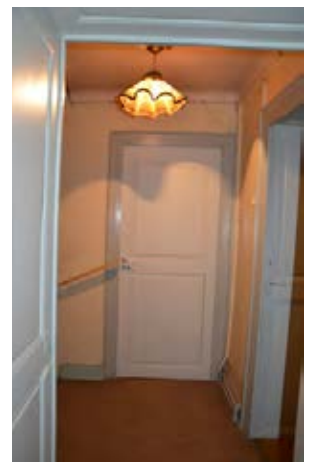
13

Im Inneren des Wohnhauses ist eine Vielzahl an historischen Ausstattungselementen zu finden. Hierzu zählen die schlichten, frühklassizistischen Kassetentüren, die im Erd- wie im Obergeschoss erhalten sind und teilweise kassettierte Türleibungen aufweisen (AUT, CHA) (Abb. 13). Der Hausflur ist mittig mit einer Trenntür aus der Zeit um 1900 versehen (AUT, CHA, ENT). Diese weist ein filigranes Oberlicht mit geometrischer Einteilung sowie verschiedenfarbige Glasfüllungen auf (Abb. 14). Aus einer späteren Renovierungsphase stammen die kleinen Mosaikfliesen im Flur, die offensichtlich um die Mitte des 20. Jahrhunderts verlegt wurden. In diese Zeit sind auch die glatten Stuckdecken mit abgerundeten Ecken zu datieren, die im gesamten Haus zu finden sind, ebenso wie schlichte Holzböden (AUT, CHA, ENT) (Abb. 15). In einer der zur Straße weisenden Stube sind ein viertüriger, schlichter Takenschrank sowie eine floral dekorierte Mittelrosette aus Stuck erhalten, die aus der Phase um 1900 zu stammen scheinen (AUT, CHA) (Abb. 16 und 17). Ein überfliefter Spülstein aus Schiefer ist in der Küche zu sehen, ebenso eine große ‚Haascht‘, die bis unter das Dach reicht (AUT, CHA) (Abb. 18).

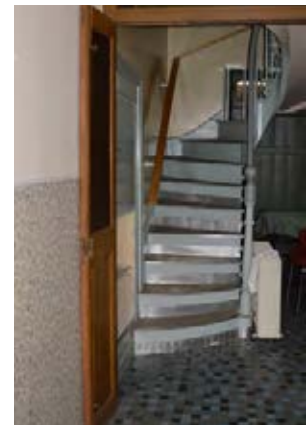
19

Am Ende des Flurs befindet sich die hölzerne, halbgewendelte Treppe mit ihrem hohen, gedrechselten Treppenanfänger (AUT, CHA) (Abb. 19). Die Geländerstäbe

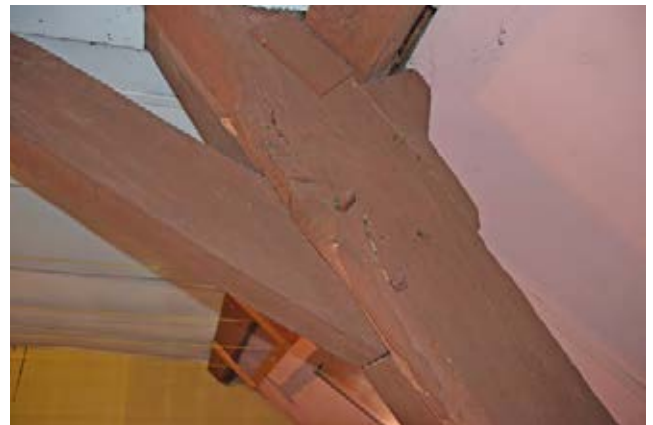
20

sind ebenfalls gedrechselt und weisen mehrere, kunstvolle Schnürungen auf und folgen dem Treppenlauf bis ins Dachgeschoss. Der Dachstuhl aus Eichenholz mit Verzapfungen und Holznägeln ist bauzeitlich aus dem frühen 19. Jahrhundert überliefert (AUT, CHA) (Abb. 20).

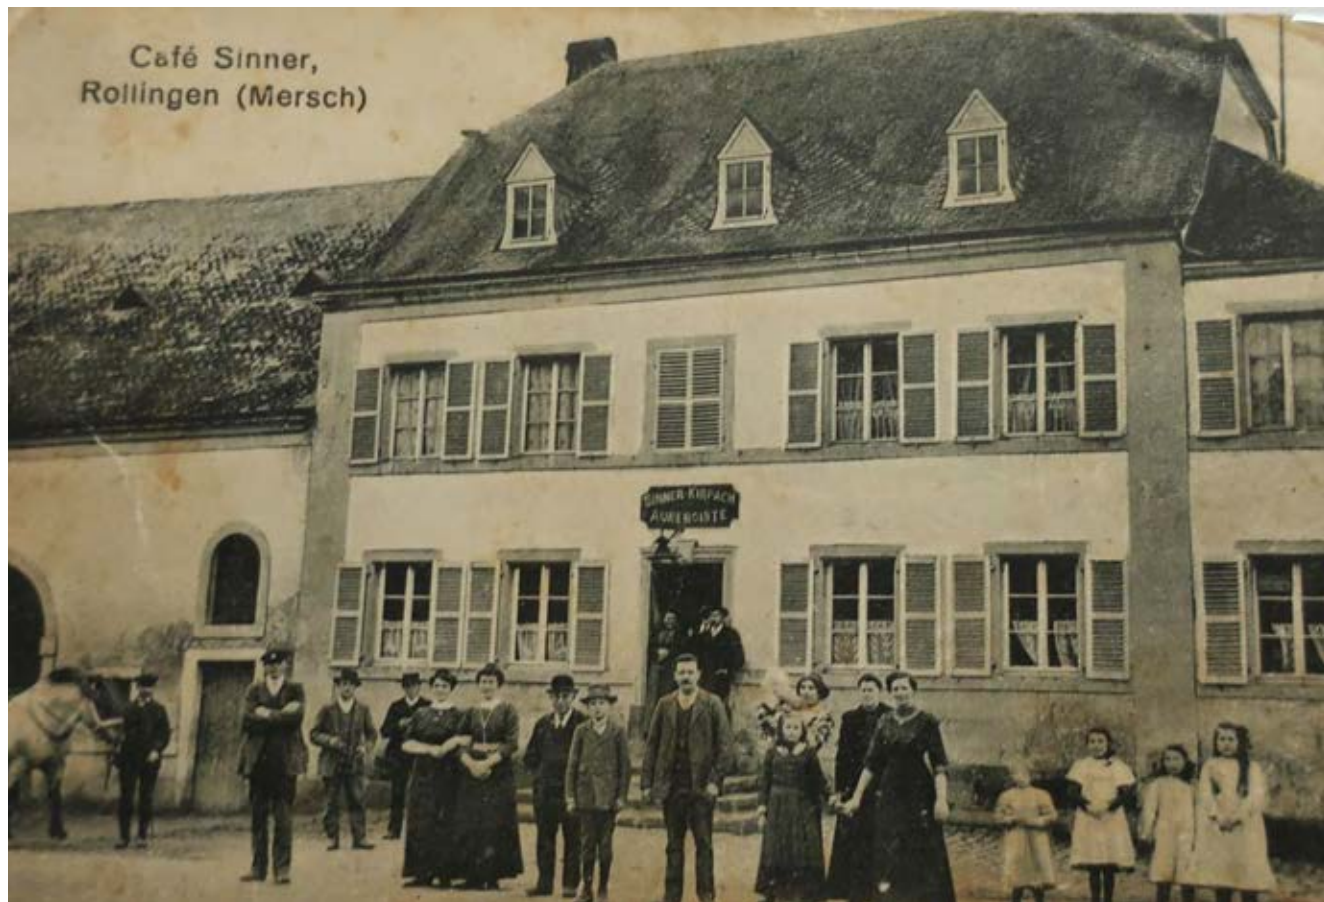
4

**(4) Die ehemalige
Gastwirtschaft Sinner-Kirpach**
Gerson-Sand, *Café Sinner*,
Rollingen (Mersch), [Postkarte],
Ausschnitt, Privatsammlung Jos
Beck, Buschdorf, o. J.

Die Eindeckung des Daches wurde über die Jahre mehrmals erneuert; auf historischen Fotos ist das Haus noch mit schiefergedecktem Dach mit Dreiecksgauben sehen (vgl. Abb. 4). Später wurde dieses mit einer Blecheindeckung und Dachluken versehen. Nach einer Aufstockung wurde das Dach wiederum in Schiefer gedeckt und Dachflächenfenster zur Belichtung eingebaut (CHA, ENT) (Abb. 12; vgl. Abb. 8). Der Putzsockel, die Eckkissen, die umgreifende Traufe und die angefügte Holztraufe rahmen die Giebelfassade (AUT, CHA) (Abb. 13). Zwischen den zwei bestehenden, hochrechteckigen, steingerahmten Luken wurden auch hier weitere Öffnungen hinzugefügt und jeweils mit Fensterbänken ausgestattet (AUT, CHA).

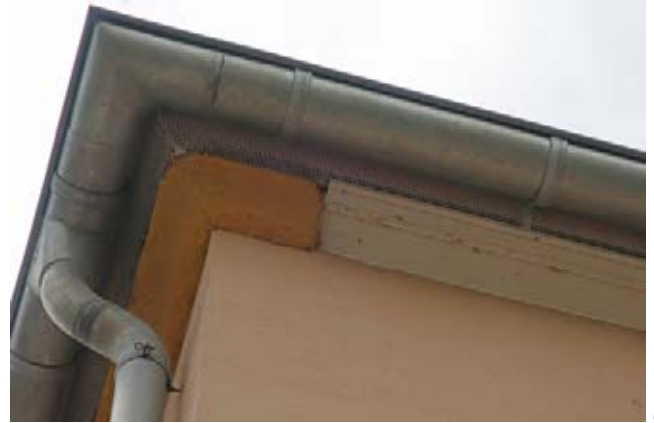
6

Die nach Norden ausgerichtete Fassade ist vorwiegend geschlossen, mit der Ausnahme des Kellereingangs. Eine segmentbogige Öffnung, die den Putzsockel teilt, führt zu einer Treppe, die zu einer rundbogigen Keller­tür hinab leitet (AUT, CHA). Der Keller weist ein segmentbogiges Gewölbe auf und erstreckt sich bis zur Scheune (AUT, CHA) (Abb. 5). Auf dieser Fassadenseite ist noch das umgreifende Traufgesims zu erkennen, das hier mit einer profilierten Holztraufe ergänzt wurde (Abb. 6).

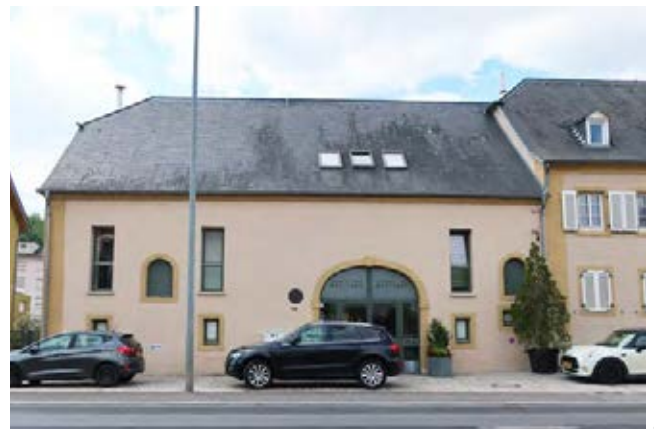
8

Die ehemalige Scheune liegt, von der Straße aus gesehen, links vom Wohnhaus (Abb. 8). Sie ist zweistöckig und wird von einem Putzsockel, steinernen Ecklisenen und einer profilierten Sandsteintraufe eingefasst (AUT, CHA) (Abb. 9). Drei kleine, hochrechteckige Fenster im Erdgeschoss weisen gefaste Sandsteingewände auf (AUT, CHA). Über diesen wurden im Zuge von

Arbeiten am Gebäude zu Beginn des 21. Jahrhunderts, die die funktionale Umnutzung der Scheune zum Ziel hatten, drei weitere hochrechteckige Fensteröffnungen in die Fassade gebrochen (ENT) (vgl. Abb. 8). Zwei rundbogige Brettertüren im Obergeschoss, die als Ladeluken benutzt wurden, sind ebenfalls steingerahmt. Unter der Luke in der sechsten Achse befindet sich ein längsrechteckiges Fenster mit einem Sandsteingewände, wo sich früher eine sandsteingerahmte Brettertür befand (ENT) (vgl. Abb. 4 und 8). Insbesondere wird die Fassade geprägt durch das verglaste Scheunentor in der vierten Achse, das von einem steingerahmten, korbogigen Torgewände mit Kämpfer und Schlussstein, der die Inschrift ‚1786‘ trägt, eingefasst wird (CHA) (Abb. 10 und 11). Wie auch beim Gewände der Wohnhaustür wurde der Schlussstein bei den Renovierungsarbeiten nachmodelliert. Ein Krüppelwalmdach schließt das Volumen nach oben ab.

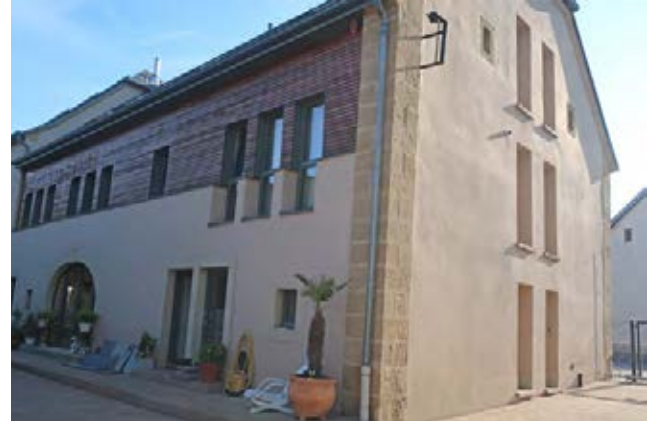
14

Die Westfassade ist auf Erdgeschossesebene auch in sechs Achsen gegliedert (Abb. 14). In diesen befinden sich drei Türen mit Gewänden, zwei hochrechteckige Fenster und ein niedriges, korbogiges Tor, letzteres gefasst von einem Gewände mit Kämpfer und Schlussstein, auf dem

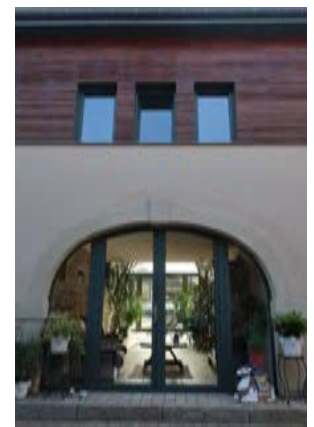
15

die Inschrift ‚1786‘ zu lesen ist **(AUT, CHA)** (Abb. 15; vgl. Abb. 11). Das Obergeschoss wurde zu Wohnzwecken umgebaut, weshalb mehrere Fensteröffnungen zur Belichtung ergänzt wurden **(ENT)**. Die Grundstruktur der Scheune wurde zwar erhalten, jedoch wurden einige Gewände und mehrere Türen nachgebaut und eingesetzt.

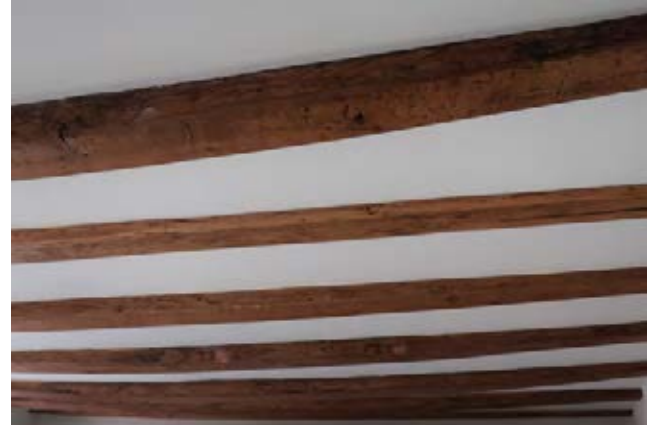
Die unterschiedlichen Räume des Obergeschosses wurden zwischen den beiden Wohnungen aufgeteilt. Hier sind ebenfalls in mehreren Räumen hölzerne Balken an den Decken zu finden, zudem in einem weiteren Raum die bauzeitlichen Holzdielen **(AUT, CHA)** (Abb. 22 und 23).

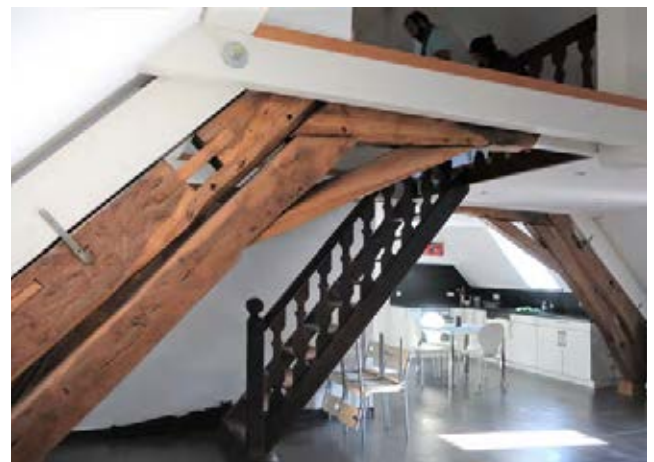
25

Die Türen im Barockstil werden von steinernen, gefassten Gewänden gerahmt (**AUT, CHA**) (Abb. 24). Der historische Dachstuhl mit Holznägeln wurde zusätzlich mit Zangen gestärkt, damit ein Mezzaningeschoss eingebaut werden konnte (Abb. 25). Dieses ist über eine Holzterrasse erreichbar, die einst an anderer Stelle im Haus verbaut war und hierher versetzt wurde (**ENT**).

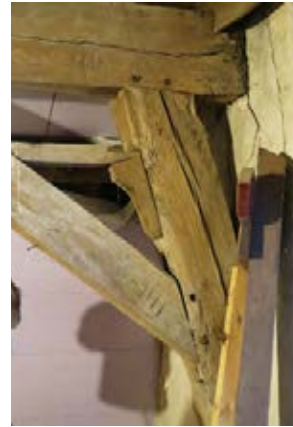
19

der Handwerker des 18. Jahrhunderts eindrücklich bezeugt (**AUT, SEL, TIH**) (Abb. 18). Verschiedene Bearbeitungsspuren, Abbundzeichen und die imposanten Holznägel, die die unterschiedlichen Balken miteinander verbinden, sind hier überliefert (**AUT, CHA**) (Abb. 19). Beide Stockwerke des Dachgeschosses sind mit dem ‚Haaschtatzug‘ verbunden und weisen unterschiedliche Bodenbeläge auf. Im unteren Teil des Dachgeschosses wurde ein Estrich mit Schlackenzuschlag ausgeführt, der obere Teil zeigt einen bauzeitlichen Holzboden und überdies vier Dachluken (**AUT, CHA, ENT**).

Auch in den beiden Scheunen ist der Dachstuhl komplett erhalten, er wurde nur punktuell in den 1930er-Jahren durch Zangen verstärkt (**AUT, SEL, ENT**) (vgl. Abb. 18). Die Scheunen weisen große Räume mit einem Zementbodenbelag auf (**CHA**). Im 1786 errichteten Scheunenteil sind im Erdgeschoss zwei Türöffnungen überliefert, die von scharrierten und gefasten Sandsteingewänden mit geradem Sturz gerahmt werden, sowie ein hölzernes Tor, das von einem Gewände mit steinernem Korbboogen, Prellsteinen und Schlussstein eingefasst wird (**AUT, CHA**) (Abb. 20 und 21). Neben diesem wurde ein Garagentor eingebaut, über dem sich eins von zwei steinernen, rundbogigen Gewänden befindet (**AUT, CHA, ENT**). Die steinerne, überstrichene Traufe weist ein konkaves Profil auf (**AUT, CHA**) (Abb. 22). Das Gebäude wird von einem schiefergedeckten Satteldach abgeschlossen in das einzelne Dachluken integriert sind (**CHA**). Zwei geschlossene, rundbogige, scharrierte Sandsteingewände sind am jüngeren Scheunenteil vorhanden. Im Erdgeschoss wurden hochrechteckige und längsrechteckige Öffnungen nachträglich in diese Fassade gebrochen (**AUT, CHA, ENT**) (Abb. 23). Auch die beiden rundbogigen Sandsteingewände mit herausragenden Kämpfersteinen, Prellsteinen und Schlussstein stammen wahrscheinlich nicht aus der Bauzeit der Scheune, sondern wurden hier wohl

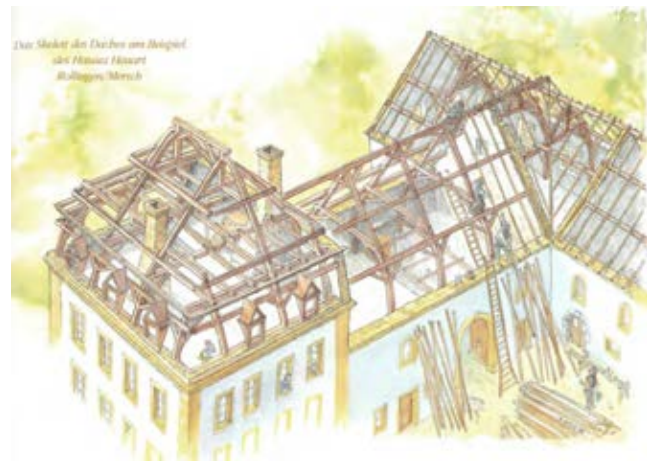
18

(18) Skelett des Dachstuhls, 1998
Weis, Serge, ‚Das Skelett des Daches am Beispiel des Hauses Heuart Rollingen/Mersch‘, o. J., [Zeichnung], aus: Calteux, Georges, *D’Lëtzebuurger Bauerenhaus*, Band 2/3, Foetz, 1998, o. S., Abbildung.

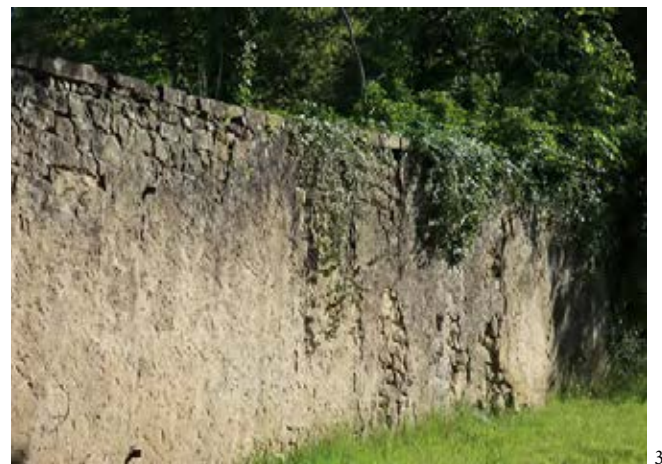
3

2). Die Grundstruktur der Trennmauer aus Sandstein-Bruchstein ist beidseitig zu erkennen, da der Putz an einigen Stellen abgefallen ist. Die Mauer weist auf der gesamten Länge eine steinerne, rechteckige Abdeckplatte auf (AUT, CHA) (Abb. 3).

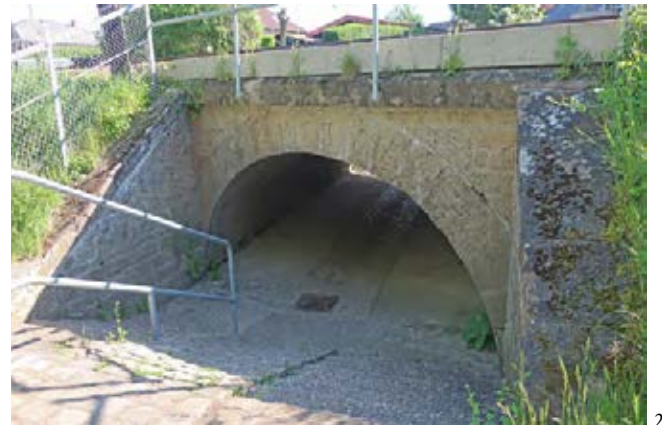
für Fußgänger genutzt und bietet Zugang zum dahinter vorbeilaufenden Radweg **(ENT)** (Abb. 2 und 3). Bereits die geringe Bogenhöhe der Unterführung ist ein deutlicher Hinweis darauf, dass diese sicherlich nicht als Durchgang im nun gebräuchlichen Sinne gedacht war und ursprünglich einem anderen Zweck dienlich gewesen sein muss **(AUT, ENT)**. Funktionell betrachtet, handelt es sich bei den beiden Bauten um Brückenarchitekturen, jeweils bestehend aus einem aus gehauenen Sandsteinquadern gemauerten, relativ flachen Rundbogen, der zwischen zwei – ebenfalls sandsteinernen – Widerlagern mit Schrägflügeln eingespannt ist **(AUT, CHA)** (Abb. 4 und 5). Die Oberseiten der Konstruktion bestehen jeweils aus Beton **(AUT, CHA)**. Der in Relation zum Straßenniveau tiefer liegende Eingang zur Passage ist in diesem Fall auf beiden Seiten über eine parallel angeordnete, zweiläufige Treppe mit Waschbetonstufen sowie eine mit Handlauf gesicherte und mit Kopfsteinpflaster befestigte Rampe zu erreichen **(ENT)** (vgl. Abb. 2 und Titelbild). Am westlichen Ausgang gelangt man unmittelbar auf den Radweg.

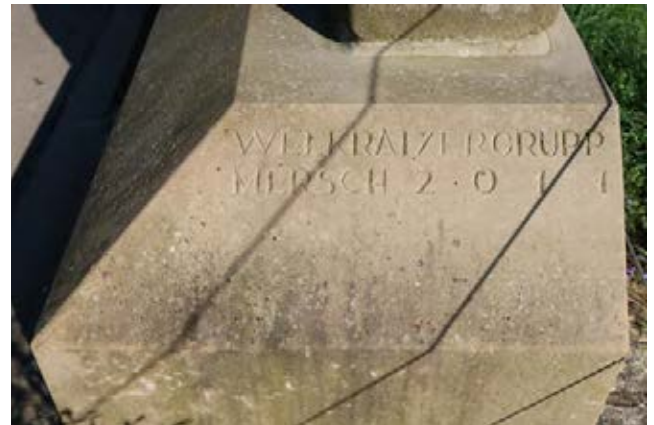
2

mit glatt geschliffener Oberfläche daher. Die Haupt- wie auch die Seitenansichten zeigen abgeschrägte Kanten; nach hinten fällt der Stein senkrecht ab. Auf der rechten Schräge findet sich die in großen Lettern eingemeißelte Inschrift ‚WEEKRAIZERGRUPP / MERSCH 2011‘, die auf die Vereinigung hindeutet, die sich für Restaurierung wie Teilrekonstruktion des Objekts eingesetzt hat (Abb. 2).

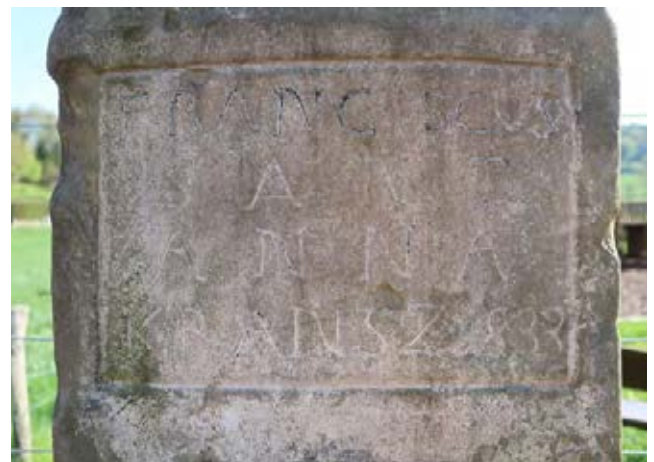
5

Majuskelschrift: ‚FRANCISCUS / SANT / ANNA / KRANSZ 1833‘ (AUT, SOH) (Abb. 5). Die Worte haben ein Unglück im Jahre 1831 zum Hintergrund, bei dem ein junger Mann namens Franciscus San(d)t in den Fluten der Hochwasser führenden Mamer ertrunken ist (SOH).² Dessen Ehefrau Anna Kransz hat zwei Jahre später das Kreuz zum Gedenken an ihren ums Leben gekommenen Gefährten aufstellen lassen (SOK, SOH).³

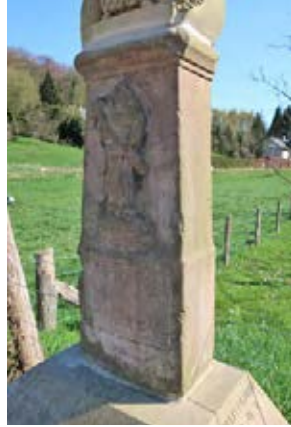
3

Über der Basis erhebt sich der ebenfalls recht mächtige, pfeilerartige Schaft, der sich nach oben hin leicht verjüngt und mit einem profilierten, abgetreppten Konsolgesims abschließt (AUT, CHA) (Abb. 3). Auf der Schau-seite des Schafts findet sich das Relief eines Heiligen, das etwa Zweidrittel der gesamten Fläche ausmacht: Es stellt einen stehenden, barhäuptigen wie barfüßigen Mann dar, der ein Kapuzengewand trägt, das auf Hüft-höhe mit einem Strick zusammengebunden ist (AUT) (Abb. 4). Der Heilige hält ein großes, querliegendes Kreuz nah vor seinem Körper. Er steht skulpturengleich auf einer Wandkonsole, auf der eine Inschrift zu lesen ist, die seinen Namen preisgibt: ‚S-FRANCISCUS‘. Es handelt sich hierbei gewiss um den Heiligen Franz von Assisi (1181-1226), den Begründer des Franziskanerordens, was nicht nur aufgrund des Habits und des attributiv beigegebenen Kreuzes geschlossen werden kann.¹ Wie die unter dem Relief eingemeißelte Inschrift unschwer erkennen lässt, wurde der für seine Friedfertigkeit und Bescheidenheit verehrte italienische Heilige auch gewählt, weil er der Namenspatron des Mannes ist, dem mit dem ‚Sandkräiz‘ ein Erinnerungsmal gesetzt wurde (SOH). In dem gerahmten Feld, welches das untere Drittel der Hauptansichtsseite einnimmt, steht in

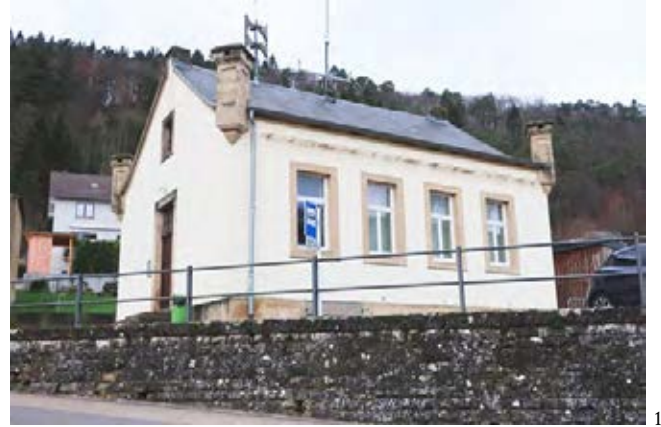
1

unterhalb der ortsdurchlaufenden Rue du Village steht, liegt leicht erhöht auf einem partiell durch sandsteinerne Bruchsteinmauern eingefriedeten Areal (AUT, CHA) (Abb. 1). Die entlang der Rue du Château verlaufende Mauer wurde aufgrund des abfallenden Geländes unterschiedlich hoch ausgeführt und ist im oberen Bereich abgetreppt (vgl. Titelbild). Eine in den Mauerverband integrierte, vierstufige Sandsteintreppe bietet Zugang zum mit Kopfsteinpflaster ausgelegten Vorplatz sowie zur Haupt- und Eingangsfassade (AUT, CHA) (Abb. 2). Letztere präsentiert sich in ausgesprochen klarer Gliederung mit mittig eingesetzter, zweiflügeliger, hölzerner und kassetierter Zugangstür mit querliegendem, achtfach unterteiltem Sprossenoberlicht (CHA) (Abb. 3 und 4). Zu erreichen ist die Eingangspforte über eine pyramidal angelegte, fünfstufige Betontreppe. Sie wird gerahmt von einem geraden, glatten Gewände aus beige Sandstein (AUT, CHA). Direkt über dieser findet sich eine leicht hochrechteckige Fensteröffnung mit vergleichbarem Sandsteingewände, die mittels eines Holzbrettertürchens verschlossen ist (AUT, CHA). Nach oben schließt das Gebäude ab mit einer umlaufenden, auch die Giebelseiten berücksichtigenden, profilierten Sandsteintraufe und schiefergedecktem Satteldach mit leichtem Aufschiebling auf beiden Seiten (AUT, CHA) (Abb. 5 und 6). Der untere Teil des Dachs ist gegenwärtig mit Zinkblechen eingedeckt (Abb. 7). Besonders markant ist mit Blick auf die Dachgestaltung die spezielle Giebelform mit Firststaffel (AUT, SEL, CHA) (vgl. Abb. 3). Auch die an beiden Ecken der Eingangsfassade auf Traufhöhe ansetzenden und über das Dach hinausragenden, kantigen Ecktürmchen auf quadratischem Grundriss, die unten einen konsolartigen Abschluss aufweisen, stehen hervor (AUT, SEL, CHA, ENT) (Abb. 8). Diese in neogotischer Formensprache ausgeführten Elemente finden sich an allen vier Gebäudeecken, wobei dies scheinbar nicht immer so war. Bestands- und Entwurfszeichnungen für angedachte Umbaumaßnahmen aus den

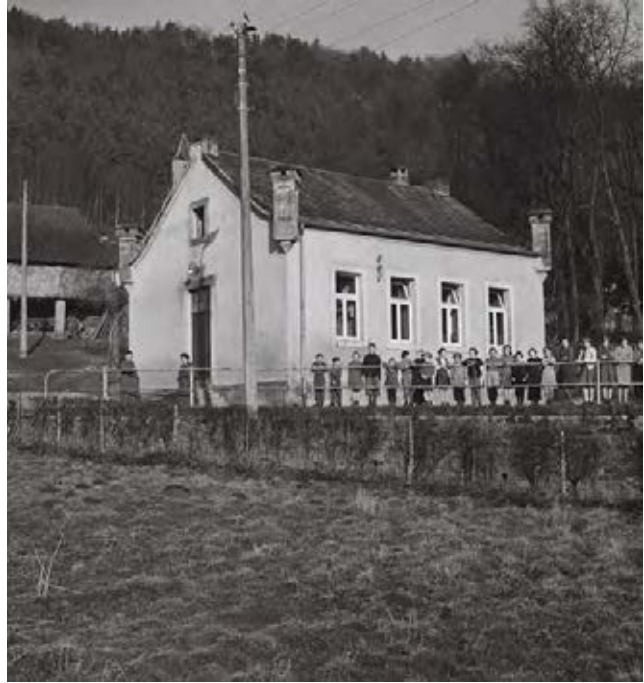
11

1940er-Jahren legen den Schluss nahe, dass diese Details ursprünglich lediglich die Hauptfassade rahmten und erst später an der rückwärtigen Giebelseite ergänzt wurden (ENT) (Abb. 9 und 10).³ Die an allen Seiten quadratische Öffnungen zeigenden, aus Sandstein gearbeiteten Türmchen mit abgeschrägter Abdeckplatte dienten vermutlich ursprünglich als Schornsteine, die in diesem Fall besonders dekorativ und höchst zeittypisch gestaltet waren (AUT, SEL, CHA). Seit den – mit den soeben erwähnten Plänen in Zusammenhang stehenden – Umbaumaßnahmen Ende der 1940er-Jahre dürften die Ecktürmchen indes nur noch eine rein dekorative Funktion erfüllen: Damals wurde nämlich auch ein Schornstein auf dem Dach hinzugefügt (ENT) (Abb. 11; vgl. Abb. 1 und 10).⁴

Überdies liegen aus dem Jahr 1947 Entwurfszeichnungen Schumachers zur Eingangstür sowie zu steinernen Fenstergewänden mit Ohrungen vor (Abb. 14). Letztere wurden allerdings – vermutlich aus Kostengründen – nie in der angedachten Form ausgeführt (vgl. Abb. 11).⁹ Es ist wahrscheinlich, dass lediglich die neu eingefügten Fensteröffnungen in der Südfassade Steingewände aus den 1940er-Jahren aufweisen und die übrigen Rahmungen des Bauwerks noch aus dem 19. Jahrhundert überliefert sind (**AUT, CHA, ENT**). Mit Blick auf die

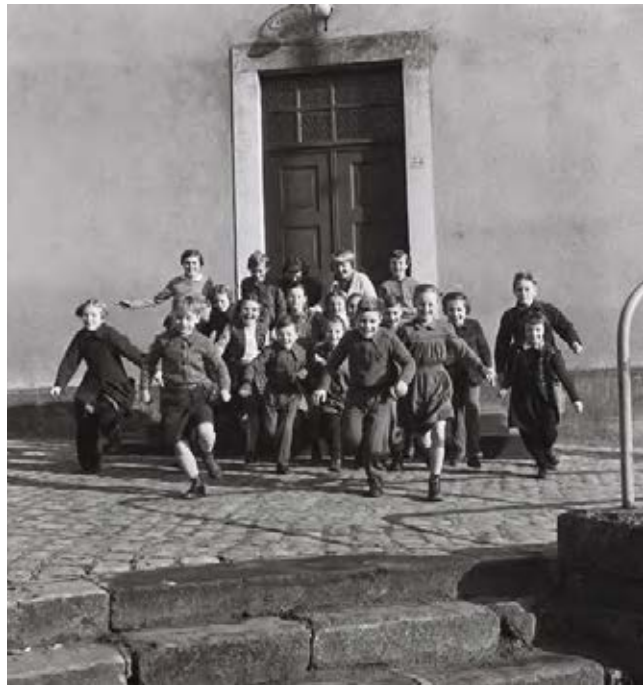
15

(15) Eingangstür der Schule, 1956

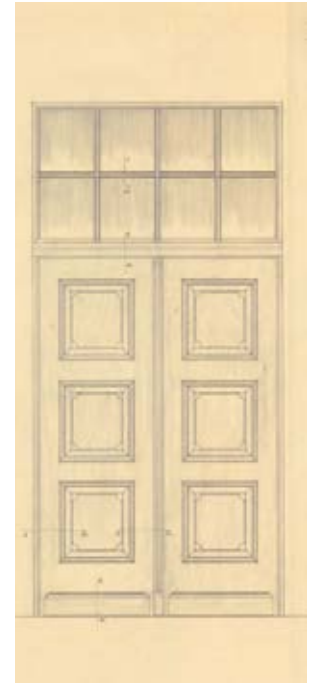
14

(14) Entwurf für die Eingangstür, 1947

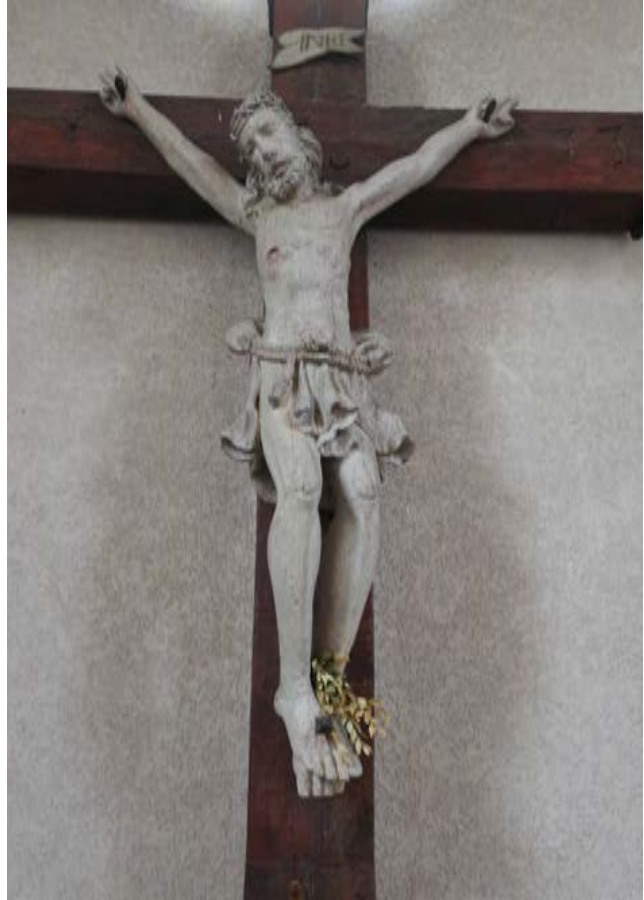
3

außerordentlichen Holzeinschlag in ‚Hoilescht‘ sowie mithilfe staatlicher Gelder finanziert (**SOK, SOH**).⁶ Die Innenausstattung des Gotteshauses mit Möbelstücken und Einbauten wurde indes erst im Laufe der Folgejahre realisiert: Dabei heißt es, dass unter anderem die Kirchenbänke, die Emporbühne und der Hochaltar seitens eines Schreinermeisters namens Hilaire Dünn angefertigt worden seien (**SOK, SOH**).⁷ Während das Äußere der recht einfach gestalteten Dorfkirche bis in die heutige Zeit einen weitestgehend authentischen Eindruck hinterlässt, haben im Kappelleninneren über die Dekaden vorgenommene Renovierungs- und Umgestaltungsmaßnahmen zu teils nachhaltigen Veränderungen des ursprünglichen Antlitzes geführt (**AUT, CHA, ENT**). Wobei mit fokussiertem Blick auf die heutige Ausstattung einige Stücke, wie etwa das im Chor hängende Kruzifix aus dem frühen 18. Jahrhundert, besondere Beachtung verdienen (**AUT, CHA, SOK, SOH**) (Abb. 3).

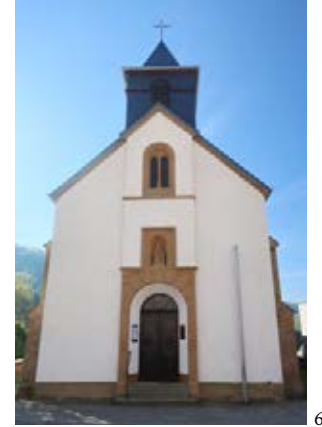
6

In besagtem Mittelrisalit, der durch leicht hervortretende, horizontale Sandsteingesimse in drei Ebenen unterteilt wird, ist auf Erdgeschossenebene der über drei Treppentufen aus Gilsdorfer Sandstein zu erreichende Eingang der Kapelle integriert, der im Außenbereich von einem sandsteinernen, rezente Überarbeitungsspuren zeigenden Gewände mit Prellsteinen auf beiden Seiten gerahmt wird (**AUT, CHA, OLT**) (Abb. 7). Die etwas von der Fassade zurückversetzte, zweiflügelige, kassettierte Holztür, die vermutlich aus der Bauzeit des Gotteshauses stammt, schließt oben mit einem rundbogigen Oberlicht ab (**AUT, CHA**) (Abb. 8). Letzteres zeigt ein detailreiches Bleiglasfenster mit einer Darstellung des national wichtigen Madonnentypus ‚Consolatrix afflictorum‘, der die Muttergottes als ‚Trösterin der Betrüben‘ zeigt: In Schoenfels steht die das Jesuskind auf dem Arm tragende und dem Betrachter präsentierende Marienfigur – einer visionären Erscheinung gleich – vor einer komponierten Architekturlandschaft. Auf dem farbenfrohen Glasgemälde, das laut Inschrift im Jahre 1946 von der Mondorfer Firma Linster hergestellt wurde, ist dabei unter anderem die von zwei Türmen flankierte, antikisierende Eingangsfassade der spätklassizistischen, Mitte des 19. Jahrhunderts errichteten Michaelskirche von Mersch zu sehen (**AUT, SEL, CHA, ENT**) (Abb. 9).

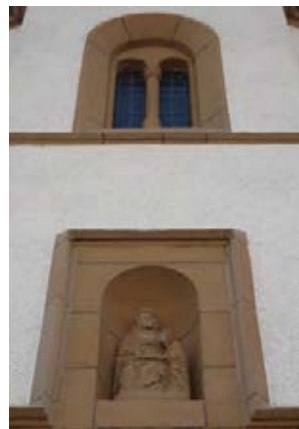
10

Die strenge, auf Zentralität fokussierte Gliederung der Nordfassade beibehaltend schließt direkt oberhalb des sandsteingerahmten Kapellenzugangs eine – ebenfalls in Sandstein – gefasste Nische mit Rundbogenabschluss an (Abb. 10). Letztere wird mittels eines umlaufenden, abgeschrägten, einfach profilierten Bandes zusätzlich betont und geht im unteren Bereich ohne Zäsur in ein leicht hervortretendes, horizontal verlaufendes Gesims über, das zudem als eine Art partielle Verdachung des darunterliegenden

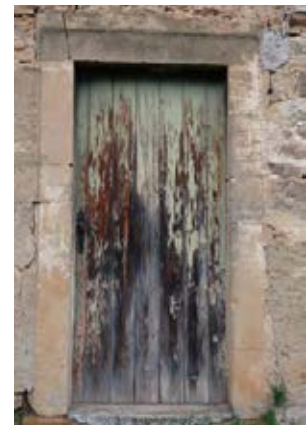
10

Die Anlage weist vier unterschiedliche Kellerbereiche auf, wobei einer hiervon erst später mit dem rechten Anbau errichtet wurde (SEL). Die drei Kellerteile unter dem Quereinhaus sind unterschiedlich gestaltet und durch drei sandsteingerahmte Brettertüren von außen zugänglich (AUT, CHA) (Abb. 10). Rechts unter der Scheune befindet sich ein breiterer Eingang, der zu einem einräumigen Keller führt, der mit roten Backsteinen ausgelegt ist und metallene Träger aufweist (AUT, CHA). Der zweite Kellereingang befindet sich mittig in der Fassade. Dieser gepflasterte Kellerraum weist ein Tonnengewölbe auf (AUT, CHA) (Abb. 11). Der letzte Keller, dessen Eingang jenseits von hochrechteckigen Fenstern gerahmt wird, befindet sich unter dem Wohnhaus. Dieser ist in drei verschiedene Räume eingeteilt, wobei zwei in Richtung der Rue du Château orientiert sind. In diesem Bereich sind sowohl an den Deckenbalken als auch am steinernen, scharrierten und gefasten Sandsteingewände Brandspuren zu erkennen (AUT, CHA). Eine segmentbogige Öffnung führt zum letzten Raum, der einen Brunnen aufweist. Im Gegensatz zu den anderen Kellern liegt dieser Raum parallel zur Straße und weist ein Parabeltonnengewölbe und zugemauerte Kellerluken auf, unter anderem da, wo der Anbau ergänzt wurde (AUT, CHA, ENT) (Abb. 12).

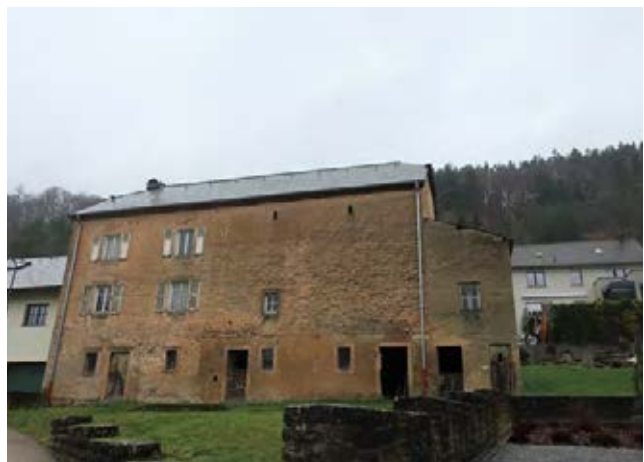
9

Fassade ist die Gliederung in Wohnhaus und Scheune ebenfalls deutlich zu erkennen (Abb. 9). Das Wohnhaus ist hier nur in zwei Achsen gegliedert und weist vier sandsteingerahmte Fenster mit Klappläden auf (AUT, CHA). Sowohl Dach als auch Scheune sind überwiegend geschlossen, mit der Ausnahme von einem kleinen Fenster und zwei Lüftungsschlitzten im Scheunenbereich. Durch die Neigung des Geländes sind die Räume des Kellergeschosses an der rückwärtigen Fassade freiliegend und können von hier aus betreten werden.

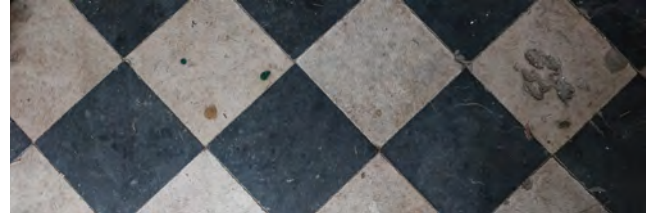
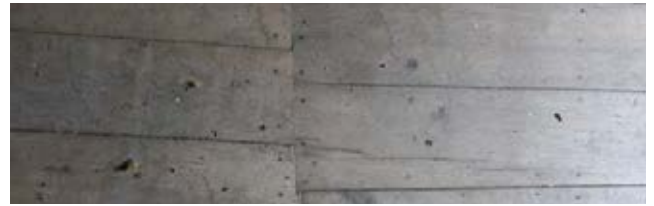
raum zum zweiraumtiefen, schlichten Wohnhaus, indem sich unterschiedliche Bodenbeläge erhalten haben: zum Beispiel gewalzter Betonboden, schwarz-weiße Zementfliesen im Schachbrettmuster und Holzfußböden unterschiedlicher Umbauzeiten, der sich teilweise unter Linoleum befindet (AUT, CHA, ENT) (Abb. 13 und 14). Zusätzlich zu den Fliesen in der Küche sind an zwei Wänden weiße und blaue Fliesen vorzufinden (AUT, CHA). In der Stube ist ein einfacher Takenschrank überliefert. In diesem Raum säumt umlaufender, linearer Stuck die Deckenkanten und die Deckenmitte wird durch ein florales Stuckelement geschmückt (AUT, CHA) (Abb. 15 und 16).

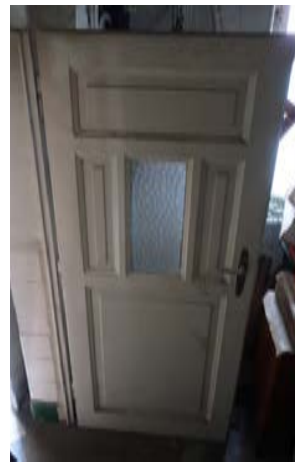
17

Sowohl im Erd- als auch im Obergeschoss sind kassetierte Holztüren überliefert, aber auch einfache Brettertüren (AUT, CHA) (Abb. 17). Beide Geschosse sind mit einer bauzeitlichen Holzterrasse verbunden, die einen geschnürten Treppenpfosten aufweist und ein abgerundetes Treppengeländer (AUT, CHA). Eine kleine Tür zum ehemaligen ‚Haaschtabzug‘ ist in einem der Zimmer des Obergeschosses überliefert; auch der restliche Teil der ‚Haascht‘ ist im Dachgeschoss zu finden (AUT, CHA) (Abb. 18). Dieses wurde umfassend Ende des 20. respektive Anfang des 21. Jahrhunderts überarbeitet, sodass die Holzdielen nun mit einem Betonbelag überdeckt sind. Obwohl der bauzeitliche Dachstuhl nicht überliefert ist, stammen Teile davon aus älteren Zeiten (Abb. 19 und 20).

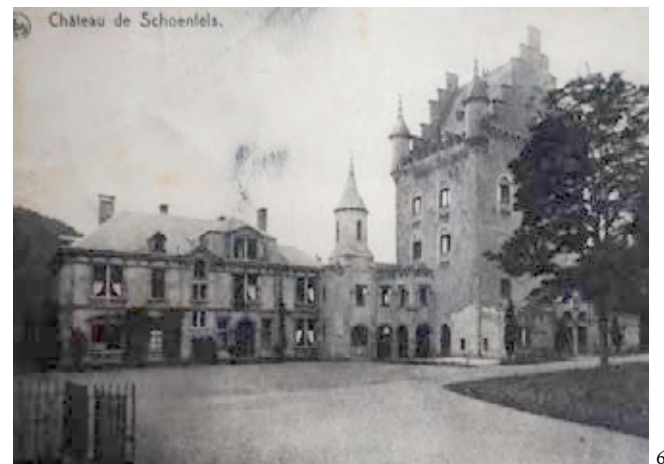
6

Camille Weiss aufgekauft wurden.²² Das Schloss wurde im Zweiten Weltkrieg von deutschen Truppen besetzt und teilweise als Landschulheim benutzt, später als Lazarett und diente ab 1944 als Station für die Alliierten (Abb. 6).²³ In Form eines 1948 datierten Briefs von Camille Weiss an den damaligen Staatsarchitekt Schumacher wurde eine Anfrage eingereicht, um die Anbauten aus den 1920er-Jahren abzureißen – zu dem Zweck, die ältere Bausubstanz wieder besser zur Geltung zu bringen.²⁴ Hierbei handelte es sich wahrscheinlich um den Teil, der den ehemaligen Wehrturm und das Herrenhaus verband (Abb. 7). Die ganze Schlossanlage wurde schlussendlich mit dem Park und dem Bauernhof 1971 an den Luxemburger Staat verkauft.²⁵

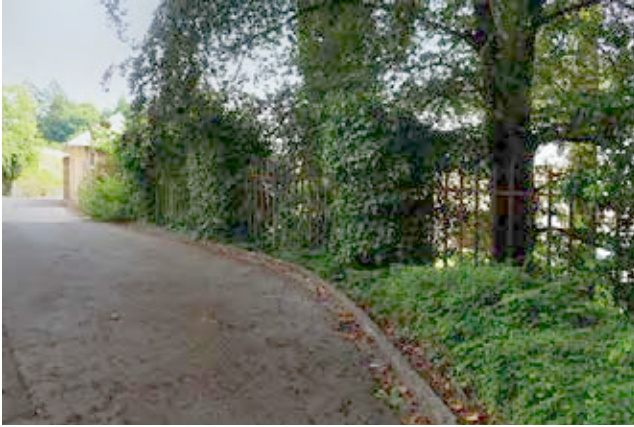
7

Das Areal wird heute noch teilweise zur Rue du Village von einer Sandsteinmauer eingefasst. Diese ist durch höhere Mauerpfeiler in Abschnitte gegliedert, zwischen denen sich metallene Gitterzäune befinden (AUT, CHA). Große Teile der Mauer und Gitter sind heute von Efeu bewachsen (Abb. 7). Zwei Portale in der Mauer führen zur Anlage.²⁶ Das ehemalige Hauptportal befindet sich auf Höhe der Kreuzung der Straßen Rue du Village und Rue de Keispelt und wurde vermutlich in der zweiten Hälfte des 19. Jahrhunderts erbaut – es weist eine ähnliche Formensprache auf wie die ehemaligen Anbauten (Abb. 8 und 9).²⁷ Die steinernen Pfeiler des Portals wurden Anfang des 21. Jahrhunderts mitsamt einiger Teile des Gitterzauns abgetragen, um den

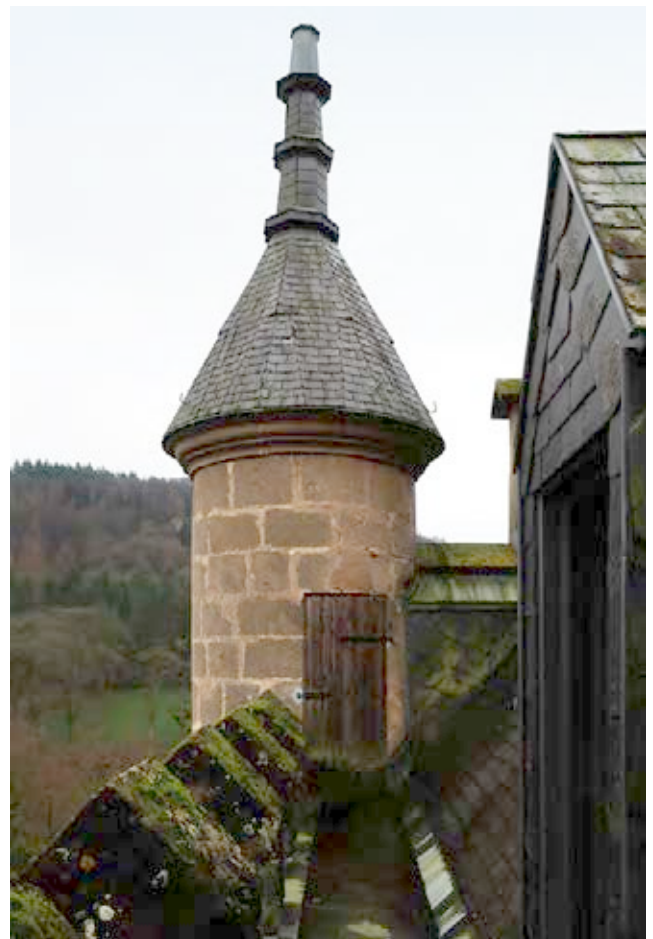
19

sehen. Auf dem Satteldach sind fünf kleine Gauben mit hölzernen Fenstern vorhanden (**AUT, CHA**). Leicht versetzt unter der obersten Gaube befindet sich eine hölzerne Tür, die vom Dach aus den Zugang zum Wehrgang ermöglicht. Dieser wird von den Ecktourellen mit ihren Brettertüren und Zinnen mit Dreieckabdeckung eingefasst (**AUT, CHA, MIL**) (Abb. 19).

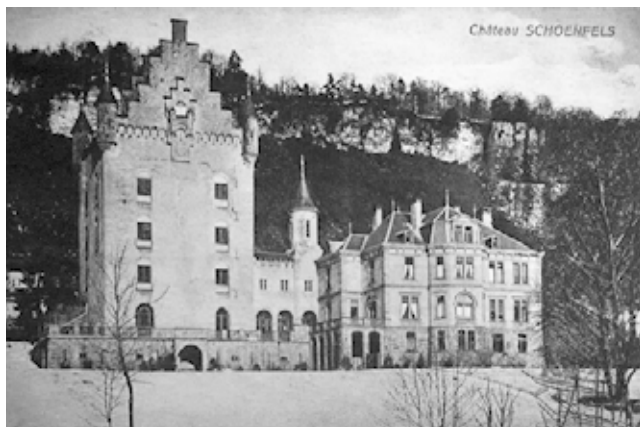
20

Die nach Süden gerichtete Fassade präsentiert sich ähnlich wie die Nordfassade (vgl. Titelbild). Auf einer historischen Postkarte ist die Südfassade um 1920 zu sehen – mit umlaufender Terrasse, die 1976 abgebrochen wurde (Abb. 20). Seit dem Abriss ist hier das nun freiliegende Kellergeschoss sichtbar. Es ist überwiegend geschlossen mit einer steinernen Luke (**ENT**) (vgl. Titelbild). Rechts neben dem Donjon ist ein ehemaliger Kellereingang zu erkennen, der im Türsturz die Inschrift ‚1818‘ aufweist, sowie drei weitere Gewände (**AUT, CHA**) (Abb. 21). Der Zugang zur Terrasse war von den zwei noch überlieferten, sandsteingerahmten, rundbogigen, hölzernen Türen aus möglich (**AUT, CHA**). Die linke Tür ist dreibahnig gegliedert und etwas breiter (Abb. 22). Sämtliche Fenster und Gewände des Obergeschosses weisen die rundbogige Gestaltung auf, wie alle anderen Fenster (**AUT, CHA**) (Abb. 23). Das Dachgeschoss ähnelt in der Ausprägung jenem der Nordseite. Hier ist unterhalb des Wehrrerkers eine leere Wappenkartusche zu sehen (**AUT, CHA, MIL**) (Abb. 24). Die westliche Fassade zeigt Spuren unterschiedlicher Umbauphasen. Obwohl die oberen Stockwerke ähnlich gestaltet sind wie die Ostfassade, ist im Erd- und ersten Obergeschoss eine andere Formensprache überliefert, denn hier befinden sich pro Stockwerk jeweils ein dreiteiliges, gestaffeltes Renaissancefensterelement (**AUT, CHA, ENT**) (Abb. 25 und 26). Neben dem Kellereingang befindet sich eine dreiteilige, steinerne Treppe, die zur Zeit der Erbauung der Terrasse im 19. Jahrhundert errichtet wurde (**AUT, CHA, ENT**) (Abb. 27).³¹ Auch an der Westfassade sind die Spuren der ehemaligen Terrasse deutlich zu erkennen, sowohl an der Fassade als auch an den drei überlieferten Stufen zwischen Fassade und Mauer, deren Steine zum Teil sogenanntes Golgota-Dekor aufweisen (**AUT, SEL, CHA**) (Abb. 28).

**(20) Schloss mit ehemaliger
Terrasse, nach 1920**
Kutter, Paul, *Château Schoenfels*.
[Postkarte], Ausschnitt,
Privatsammlung Fernand
Gonderinger, Luxemburg, o. J.

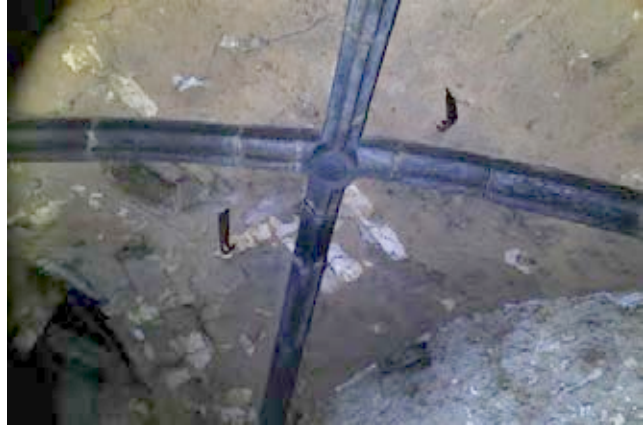
29

mit einem konkav profilierten Kreuzrippengewölbe versehen ist, befinden sich zwei weitere Öffnungen (**AUT, SEL, CHA**) (Abb. 29). Die eine führt links zu unterschiedlichen Gängen, in denen mehrere steinerne Gewände, die Profilierungen oder Dekorelemente (wie etwa Voluten) aufweisen, zu finden sind (**SEL**) (Abb. 30). Hier sind ein steinerner Treppenaufgang überliefert sowie ein größerer und höherer Tonnengewölberaum (**SEL**) (Abb. 31). Spuren von ehemaligen Treppen und weitere Räume, die verschlossen sind, vervollständigen das verschachtelte Kellergeschoss (Abb. 32). Ein mächtiger Tonnengewölberaum unter dem Hof führt zum Gartenbereich (**AUT, CHA**) (Abb. 33).

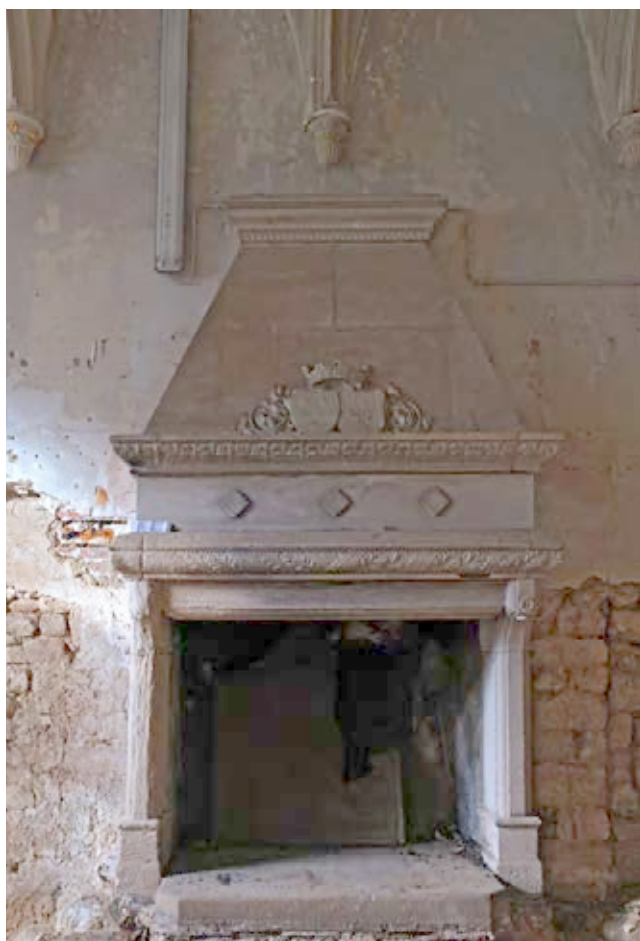
36

(AUT, CHA) (Abb. 36). An der Kaminfront werden die Wappen der Familien Goethals und Van der Poll von verschnörkelten Blättern und einer Krone eingefasst.³⁵ Im Kamin befinden sich überdies zwei Takenplatten, eine mit der Darstellung der Muttergottes und eine 1623 datierte, auf der unterschiedliche Wappen zu sehen sind (Abb. 37).³⁶ Auch im Nebenraum wurde eine imposante, neogotisch profilierte, geometrische Stuckdecke angebracht **(AUT, SEL, CHA, ENT)** (Abb. 38). Mehrere zugemauerte Gewände zeugen von den unterschiedlichen Umbauarbeiten im Laufe der Jahrhunderte, ebenso wie die Treppenstufen, die im Zuge von Bauforschungsmaßnahmen gefunden wurden **(ENT)** (Abb. 39). Das erhaltene steinerne Gewölbe gehört zu den ältesten überlieferten Elementen der ehemaligen Wehranlage aus dem 13. Jahrhundert **(AUT, SEL, CHA)** (vgl. Abb. 40 im hinteren Bildausschnitt).³⁷ Zwischen den zwei Türen befindet sich ein zweiter, großer, steinerner, stark profilierter Kamin, auf dem wiederum Blumen- und Blätterdekor zu sehen ist **(AUT, CHA)** (Abb. 40). Unter einem Engelskopf bekrönen zwei Wappen den Kamin, die ebenfalls auf der Fassade der Hollenfelser Burg zu finden sind.³⁸ Im Innenbereich sind schmiedeeiserne, dekorative Strukturen zu sehen, zudem eine Takenplatte mit starken Abnutzungsspuren **(AUT, CHA)** (Abb. 41).

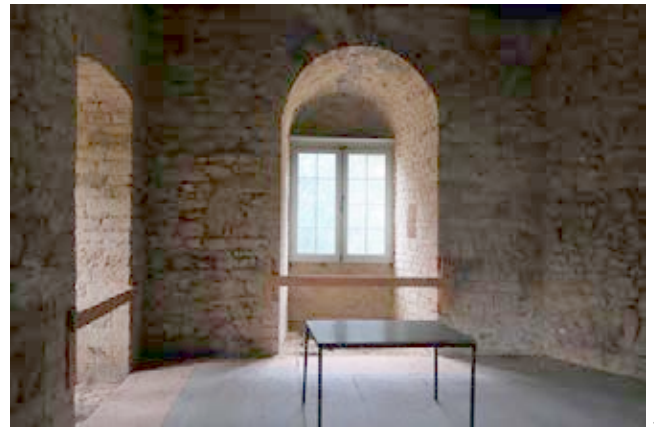
42

Umbauzeiten zu sehen.³⁹ Zwei segmentbogige Öffnungen in der Trennmauer erlauben den Zugang zu den jeweiligen Räumen, die durch die großen, rundbogigen Fensternischen geprägt sind, die seit dem Ende des 19. Jahrhunderts sowohl Innen- als auch Außenstruktur bestimmen (**AUT, CHA, ENT**) (Abb. 42).⁴⁰ Das zweite Geschoss weist durch seine überlieferten Gewändeüberreste von ehemaligen Fensteröffnungen die prächtige Ausstattung eines herrschaftlichen Wohnzimmers auf. Die gegenwärtig vermauerten Fenster, die um 1539 eingebaut wurden, sind mit großen Bindersteinen eingefasst (**SEL, ENT**) (Abb. 43). An einer heute zugesetzten Öffnung ist noch die frühere, seitlich gemauerte Fensterbank des 13. Jahrhunderts zu erkennen, die als Sitzmöglichkeit innerhalb der Fensterlaibung diente (Abb. 44).⁴¹
