Inventar der Baukultur im
Großherzogtum Luxemburg

Inventar der Baukultur im Großherzogtum Luxemburg
Kanton Mersch | Gemeinde Mersch

Band 2/2

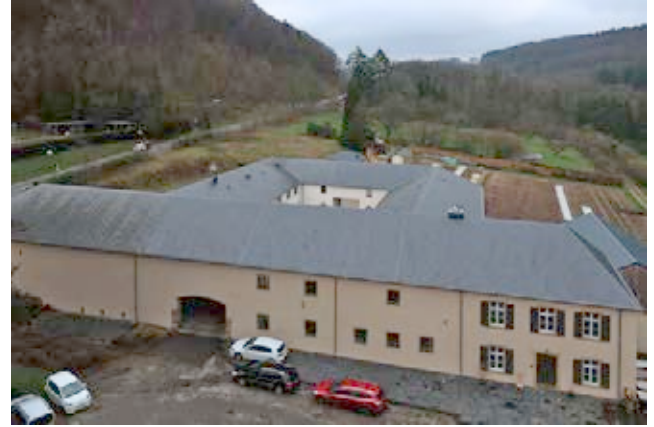
48

Östlich neben dem Donjon befindet sich der ehemalige Bauernhof, der einst auch Gutshof genannt wurde (**GAT**) (Abb. 48).⁴⁴ Das genaue Baujahr des Hofes kann nicht festgelegt werden. Auf der Ferraris-Karte ist das Gebäude als Dreikanthof verzeichnet und wurde vor 1824 zum Vierkanthof ausgebaut (**BTY, ENT**).⁴⁵ Die Anlage wurde größtenteils in den 2010er-Jahren renoviert. Hierbei wurde die Grundform wiederaufgebaut, das Innere des überlieferten Teils jedoch entkernt. Dies ist auch an den Dacharbeiten festzustellen, während derer die früheren Dachgauben nicht wieder eingebaut wurden (**ENT**) (Abb. 49). Lediglich das Wohnhaus und der gen Donjon gerichtete Scheunenteil weisen ältere Bausubstanz auf. Das Wohnhaus des Bauernhofs ist auf der westlichen Seite dreiachsig gegliedert. Sämtliche Öffnungen werden von steinernen Gewänden mit geradem Sturz eingefasst und die hölzerne Tür wird von Prellsteinen und einer steinernen Stufe gerahmt (**AUT, CHA**). Im Scheunenbereich werden die Fenster ebenfalls von steinernen Gewänden eingefasst. Es sind noch zwei Maueranker mit den Zahlen ‚8‘ und ‚4‘ überliefert. Auf der südlichen Seite des Wohnhauses befinden sich ein rundbogiger, steinerner Kellerzugang mit einem Schlussstein mit der Inschrift ‚1848‘ und zwei steinerne Kellerluken (**AUT, CHA**) (Abb. 50). Auf dieser Fassaden-seite verteilen sich unterschiedliche Maueranker. Im Gewölbekeller sind nur noch zwei steinerne Säulen erhalten (**AUT, CHA**).

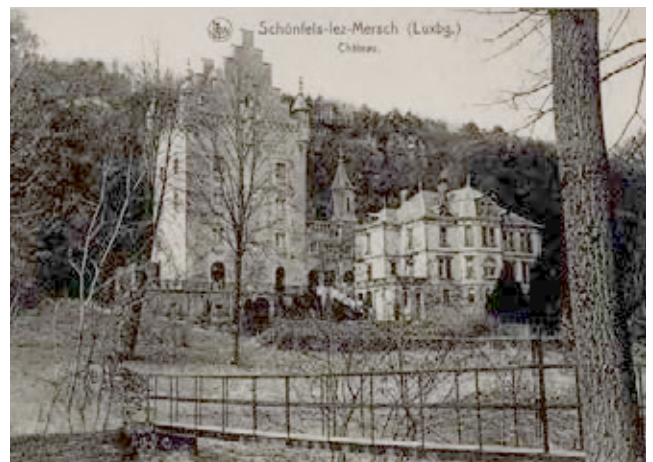
56

verband (Abb. 56). Über diesen gelangte man zu einer aus Amerikanischen Spitzzeichen bestehenden Roteichenallee, die in Richtung Schäferei führte (Abb. 57).⁵⁶ Diese Allee erfüllte die Funktion einer sogenannten ‚drève‘, die den Tieren Schatten beim Auf- und Abstieg zwischen Stall und Weideland bei der Schäferei bieten sollte.⁵⁷ Heutzutage existieren von der einstigen Allee nur noch wenige Baumexemplare. Ursprünglich sollte die Fläche zwischen dem Schloss und der Mamer von hoher Bepflanzung frei bleiben, um die Sicht von der gegenüberliegenden Uferseite aus zum Schloss nicht zu beeinträchtigen. Dieser kompositionelle Grundgedanke der Gartengestaltung erlaubte eine Spiegelung des Donjon im Fluss (vgl. Abb. 55). Die Pflanzung einer Trauerweide um 1950 hatte letztlich die Beeinträchtigung dieser Sichtachse zur Folge (Abb. 58).⁵⁸

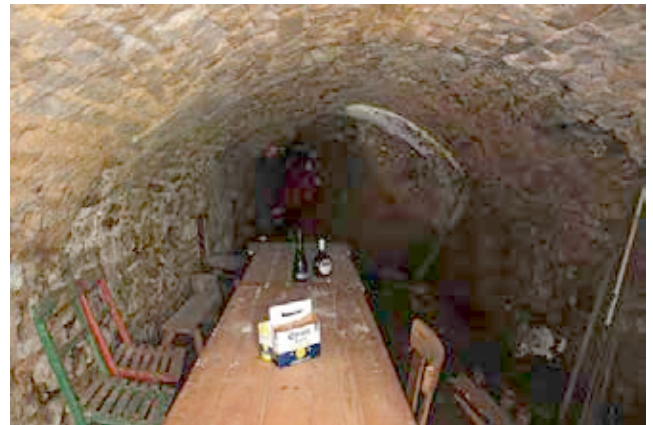
65

länglichen, ebenerdigen Lagerraum mit durchgehendem, sandsteinernem Tonnengewölbe und Stampflehboden (**AUT, SEL, CHA**) (Abb. 65).

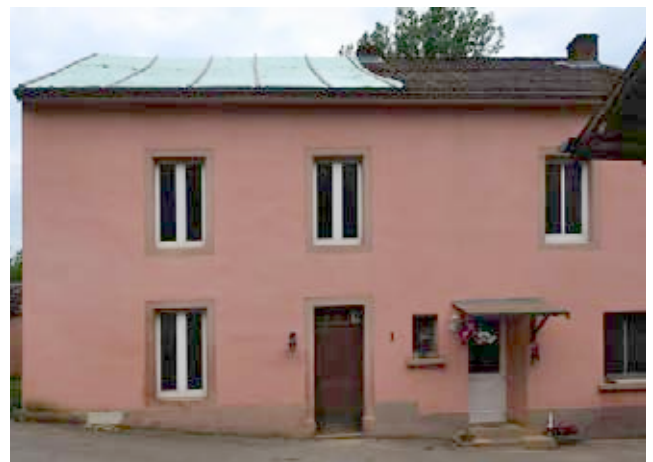
66

Das traufständige Haus erweist sich als einfach gestaltetes, zweistöckiges und zweiachsiges Gebäude, dessen Anbau zu Wohnzwecken umgebaut wurde (**ENT**) (Abb. 66). Ein Putzsockel umläuft den Bau und wurde mit Zement überarbeitet. Die hölzerne Haustür mit viergeteiltem Oberlicht in der zweiten Achse wurde vermutlich in der 2. Hälfte des 20. Jahrhunderts ersetzt und wird von einem steinernen Gewände mit geradem Sturz, Prellsteinen und einer niedrigen Sandsteinstufe gerahmt (**AUT, CHA**). Sämtliche Fenster im Erd- und Obergeschoss werden ebenfalls von hochrechteckigen, steinernen Gewänden mit geradem Sturz eingefasst (**AUT, CHA**). Die Westfassade ist einfach gestaltet mit doppelflügeligen Holzfenstern im Erd- und Obergeschoss und einer hochrechteckigen, sehr schmalen Öffnung im Giebeldreieck (**AUT, CHA, ENT**) (Abb. 67). An der schlichten, rückwärtigen Fassade befinden sich zwei längsrechteckige Kellerluken mit Holzfenstern und weitere rezente Öffnungen, die teilweise steinerne Fensterbänke aufweisen (**ENT**). An der zur Mamer gerichteten Fassade wurde nicht nur das Fenster im Erdgeschoss durch ein hochrechteckiges Fenster ersetzt, das von einer steinernen Fensterbank gerahmt wird, ebenso wurden auch das Ober- und das Dachgeschoss mit Fenstern ausgestattet (**ENT**) (Abb. 68). Im Obergeschoss befindet sich eine steinerne Nische mit einem muschelförmigen Abschluss, in der das Datum ‚1728‘ zu lesen ist (**AUT, CHA**) (Abb. 69). Die Nische wird von einer profilierten Verdachung abgeschlossen. Hier hat einst eine Statue gestanden, die nicht mehr vorhanden ist (Abb. 70).⁷¹ Der in drei Räume unterteilte Keller ist durch eine steinerne, zulaufende Treppe mit Brettertür auf der Ostfassade

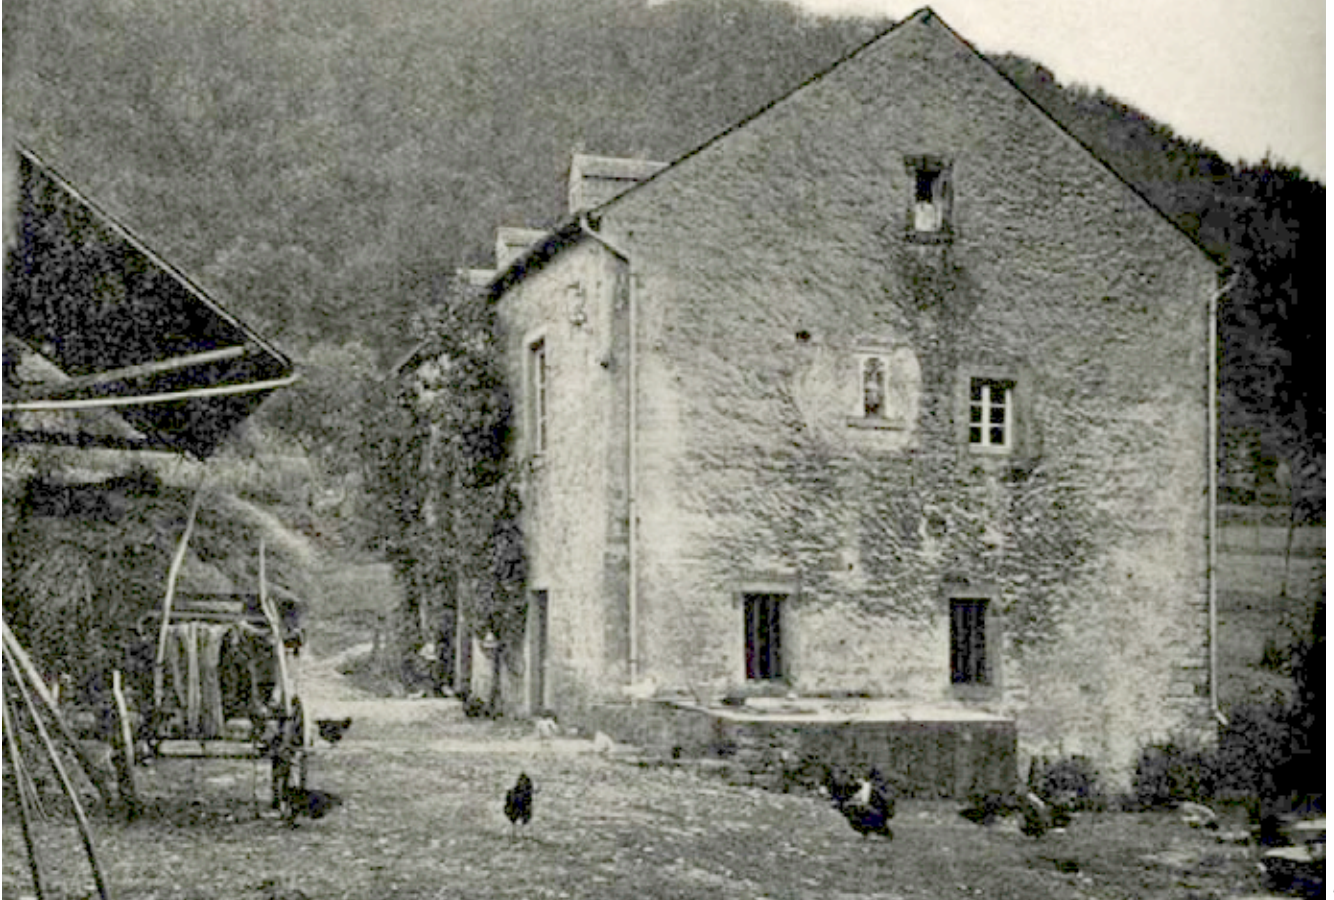
70

(70) Bannmühle, um 1939
Kohnen, Pierre, ‚Bannmühle
Schönfels - Schëndelser
Bannmüllén‘, 1939,
[Fotografie], Ausschnitt, aus:
Erpelding, Emile, *Die Mühlen
des Luxemburger Landes*,
Luxemburg, 1981, S. 105,
Abb. 2.

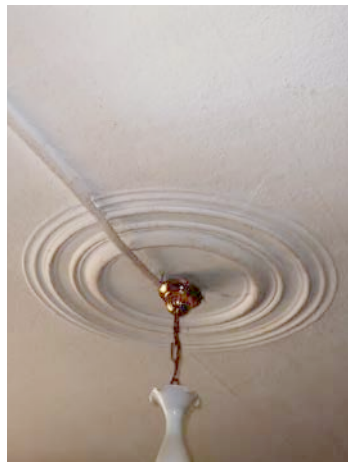
74

Das zweiraumtiefe Gebäudeinnere wurde im Laufe der Jahrhunderte ebenfalls mehrfach verändert. Im Flur sind schwarze, hell- und dunkelbraune Zementfliesen verlegt und im Wohnraum ist eine runde Stuckrosette überliefert (**AUT, CHA**) (Abb. 74). Im Nebenzimmer, das vermutlich früher als Küche genutzt wurde, ist ein imposanter Schieferspüllstein vorhanden, der noch aus der Bauzeit überliefert sein könnte (**AUT, SEL, CHA**) (Abb. 75). Sowohl die Wände als auch die Decken von Küche und Flur wurden bei Umbauarbeiten in den 1970er-Jahren ganz mit Holz vertäfelt. Zum Obergeschoss führt eine schmale Holztreppe mit mehrmals geschnürten Treppenhölzern, die wie der Stuck vermutlich aus der zweiten Hälfte des 19. Jahrhunderts stammt (**AUT, CHA, ENT**) (Abb. 76).

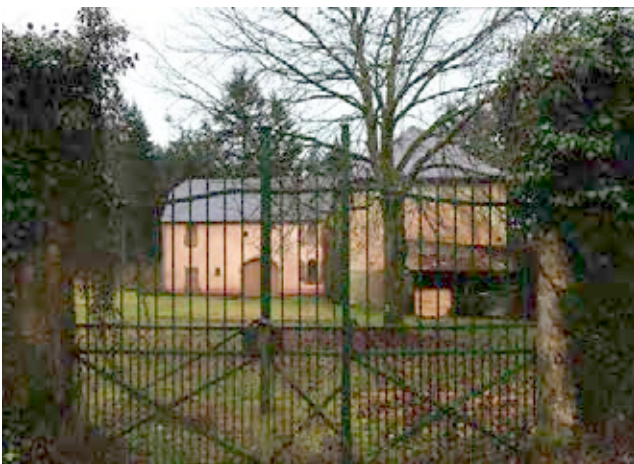
88

Nebenportal, das ehemals wahrscheinlich zur angrenzenden Weidefläche führte (Abb. 88). Dieses Portal wurde ebenfalls aus Steinblöcken errichtet und weist leicht hervorstehende Prellsteine auf (**AUT, CHA**). Die Pfosten rahmen eine ältere, genietete, doppelflügelige Gittertür (**AUT, CHA**).

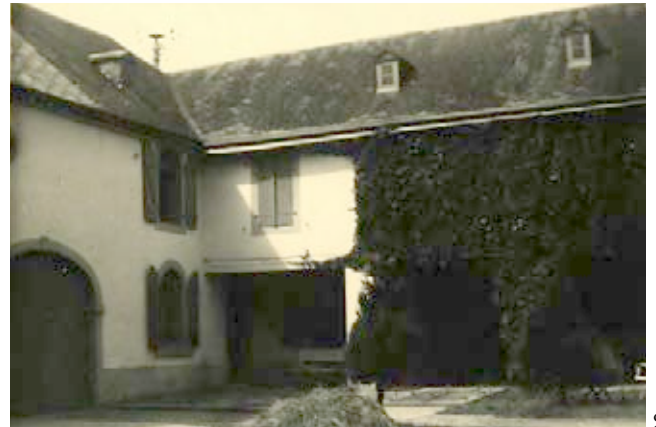
93

Brunneneingang befand, wurde wahrscheinlich als Lagerraum benutzt (vgl. Abb. 93). Dieser Hofflügel wird von einem Walmdach abgeschlossen, das gen Osten drei kleine Gauben mit hölzernen Fenstern aufweist (**AUT, CHA**). Auf der Nordfassade des Lagerraums war einst ein längerer Anbau mit Schieferdach angebaut, der heute nicht mehr vorhanden ist und durch eine kleine Holzblechkonstruktion ersetzt wurde, die an der geschlossenen Giebelfassade angebaut ist (**ENT**) (vgl. Abb. 94). An der rückwärtigen Fassade wurde eine segmentbogige Brettertür links im Lagerbereich eingebaut und im Wohnhausteil befinden sich vier Fensteröffnungen (**AUT, CHA**) (Abb. 95). Diese verteilen sich in drei Achsen und nehmen die Formensprache der restlichen Wohnhausfenster auf (**AUT, CHA**). Im Dachbereich sind zwei Dachluken vorhanden sowie zwei Kaminabzüge, die darauf hinweisen, dass sich im Wohnhaus noch ein Kamin oder eine kleine ‚Haascht‘ befinden könnten (**AUT, CHA**).

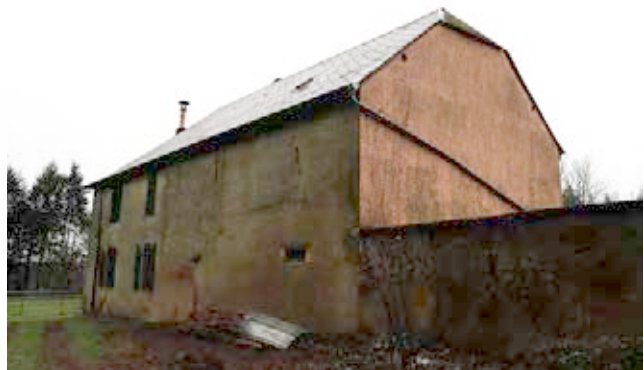
96

An der Südseite sind die beiden unterschiedlichen Bereiche der Scheune und des Hauses klar zu erkennen: Die beiden Fensterachsen des Wohnhauses befinden sich an der linken Seite, nach rechts erstreckt sich der nahezu vollständig geschlossene Scheunenbereich (**AUT, CHA**) (Abb. 96). Auf diesem sind nur ein längsrechteckiges, kleines Stallfenster, das von einem Sandsteingewände gerahmt wird und im Obergeschoss zwei hochrechteckige Lüftungsschlitze auszumachen (**AUT, CHA**) (Abb. 97 und 98). Auch hier wurde das Dach mit einer Luke ausgestattet (**AUT, CHA**). Obwohl das Gebäudeinneren nicht besichtigt werden konnte, ist zu vermuten, dass dieses als Nutzbau eher schlichter gehalten ist.

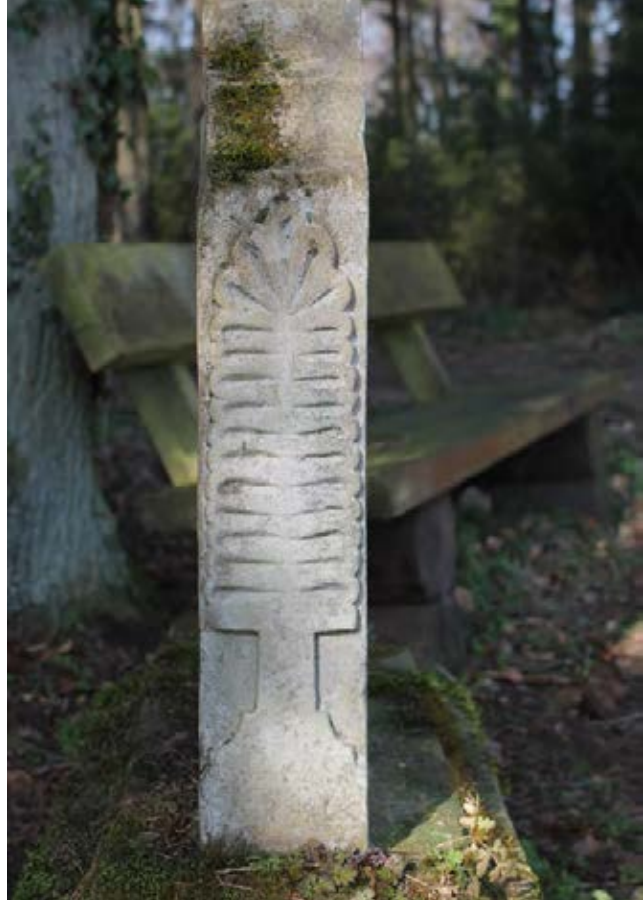
3

und ist größtenteils mit Moos überdeckt (AUT, CHA). Auf diesem sitzt das Steinkreuz auf, dessen Schaft unten breiter ist und der wiederum durch zwei konkave Winkelstützen zum schmaleren Schaftteil überleitet (AUT, CHA). Sowohl die Kreuzarme als auch der längliche Kreuzkopf zeigen abgerundete Ecken und weisen rechtwinklige, segmentierte Winkelstützen auf (CHA). Das gesamte Kreuz wird von einer durchlaufenden, leicht hervorstehenden Borte eingefasst, die im untersten Teil der Seitenwände jeweils einen eingemeißelten Lebensbaum in Palmettenform aufweist, der aus einem Hügel emporwächst (AUT, CHA) (Abb. 3).¹¹

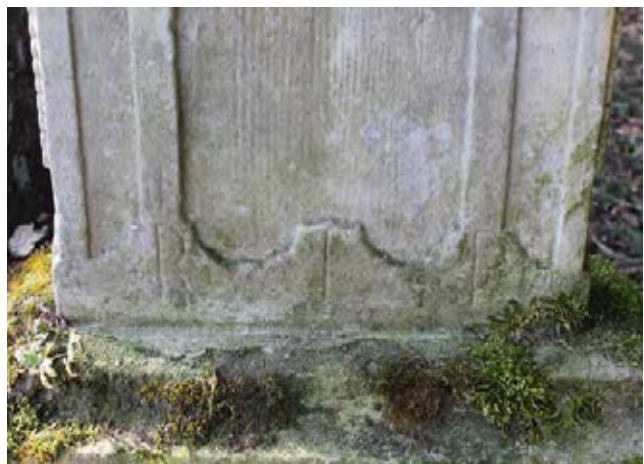
4

Die heutige Vorderseite weist im unteren Schaftteil ebenfalls dreimal das Motiv des heiligen Berges auf, wobei auf jeder der drei Erhebungen jeweils ein Buchstabe der Wendung „RIP“ zu finden ist (AUT, CHA) (Abb. 4). Aus den äußeren Hügeln erheben sich zwei Kreuze, die eine scharrierte Fläche einrahmen (AUT, CHA). Zentral hierüber erhebt sich ein Hügel, auf dem ein größeres Kreuz gen Himmel strebt: Es wird von zwei zugespitzten Herzen flankiert (AUT, CHA). Die drei Löcher unter der „INRI“-Inscription am Kreuz weisen darauf hin, dass hier höchstwahrscheinlich einmal eine kleine Figur befestigt war (CHA). Neben den Kreuzarmen befindet sich jeweils eine kleine, vierblättrige Blume, die laut Hirsch an Himmelsrichtungen erinnern könnte; am oberen Kreuzesende ist eine Rosette mit acht Einkerbungen zu sehen, die als Sinnbild für die Wiedergeburt verstanden werden können (AUT, CHA).¹²

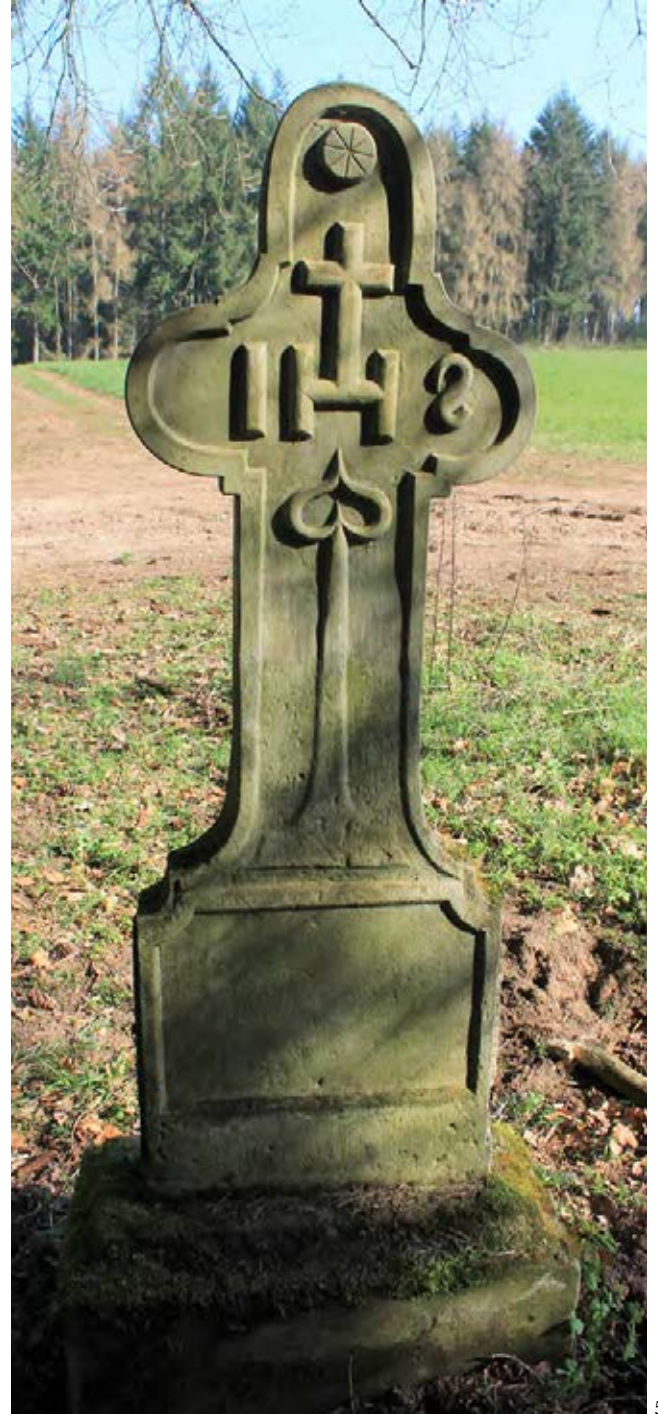
5

Die heutige Rückseite weist am unteren Schaftteil eine gerahmte Schrifttafel auf, über der sich ein Hügel erhebt, der bis zum umgekehrten Herzen reicht (AUT, CHA) (Abb. 5). Am Kreuzungsfeld befindet sich das

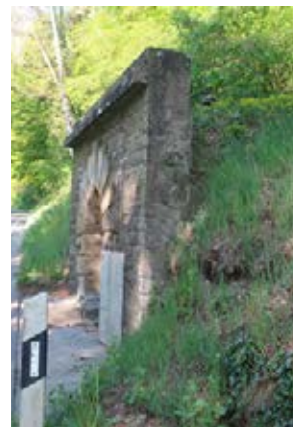
2

Das kleine, quadratische Wasserhäuschen ist abgesehen von seiner östlichen Fassade komplett von Erde überdeckt (Abb. 2). Ein schmaler, gepflasterter Pfad trennt das Bauwerk von der Straße. Die Ostseite ragt aus dem Erdreich und ist ganz aus bossierten Sandsteinquadern errichtet, die typisch für eine Rustica-Gestaltung sind (**AUT, CHA**) (vgl. Titelbild). Dies wird durch das rundbogige Türgewände unterstrichen, das aus
