# Nationale Inventarisierung der Baukultur im Großherzogtum Luxemburg

Kanton Mersch | Gemeinde Larochette

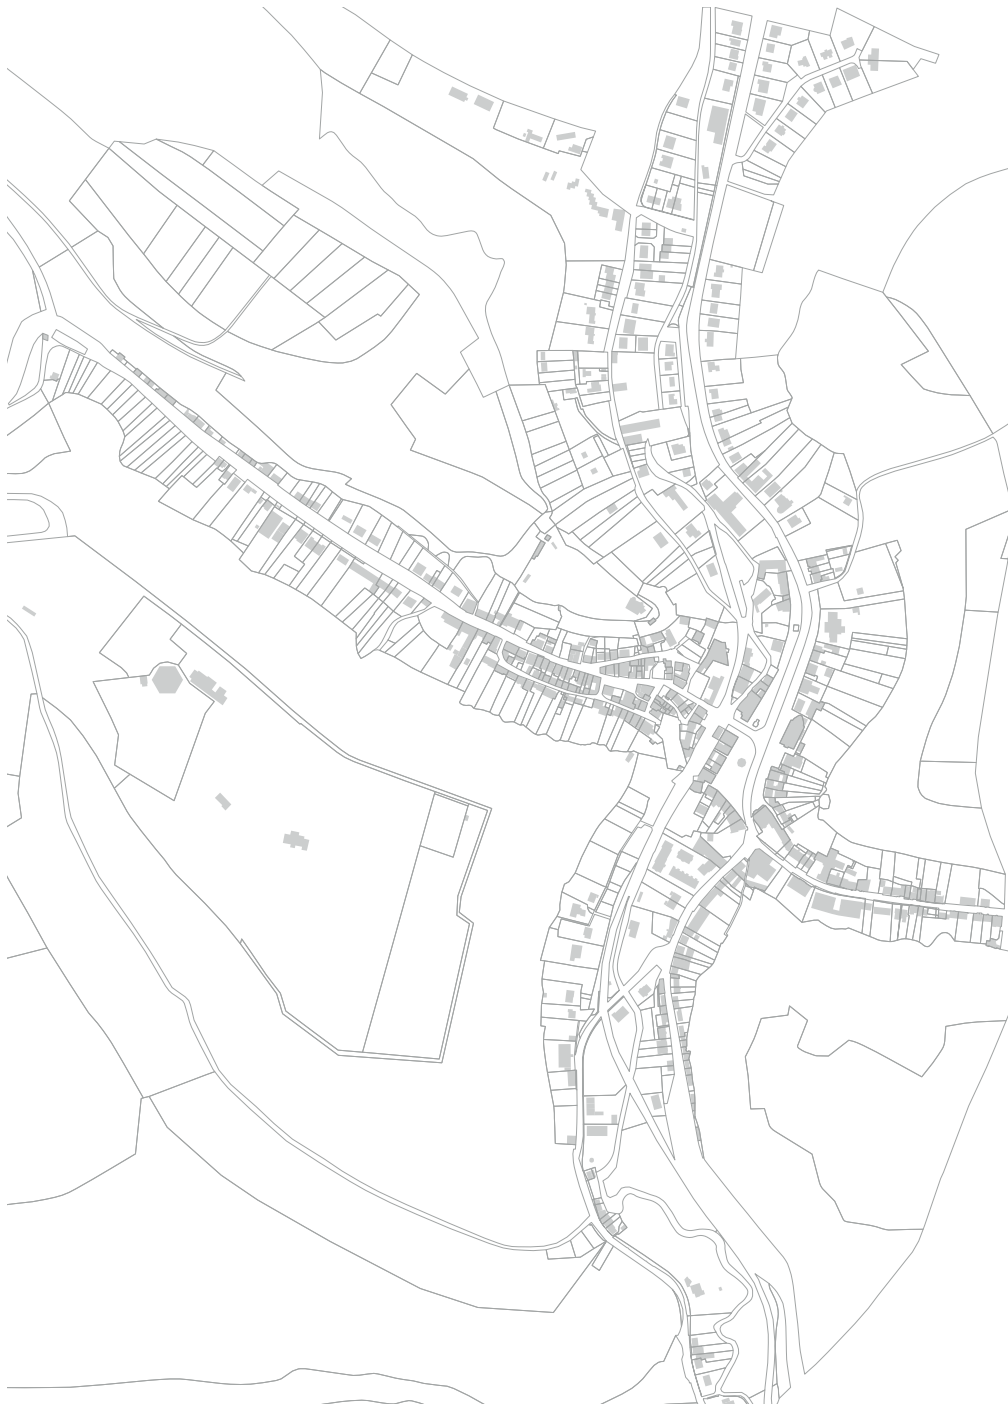
**Katasterplan, 2016**  
Karte der Ortschaft Larochette,  
2016.

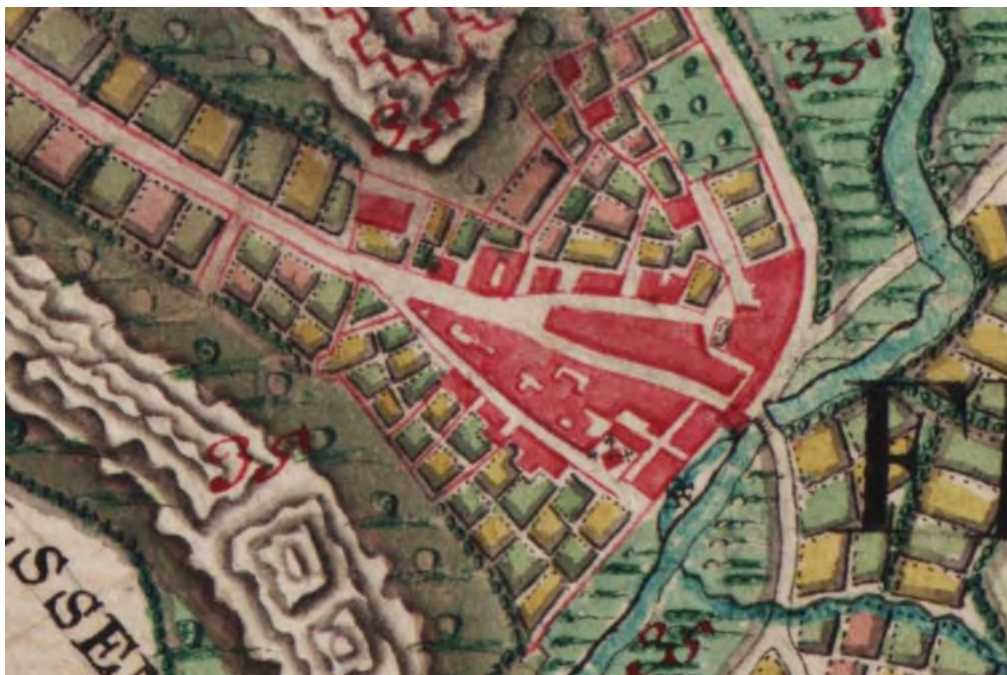
**Larochette innerhalb der  
Grenzen seiner  
Befestigungsmauer, 1778**

Administration du cadastre et de la topographie du Grand-Duché de Luxembourg, *Ferraris-Karte. Feltz 242B, 1771–1778.*

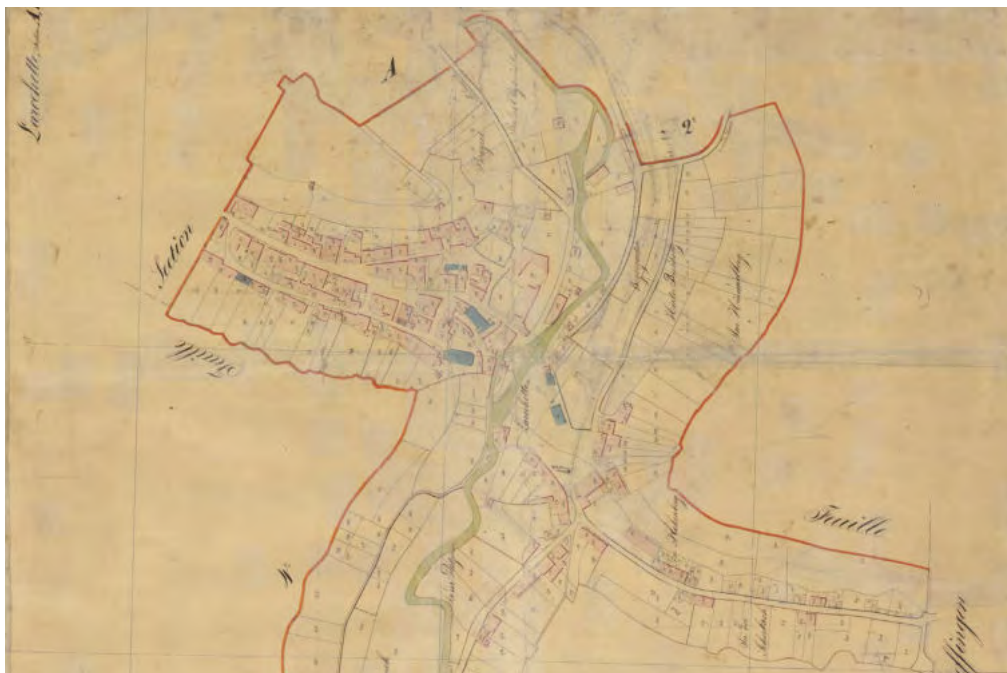
**Ortserweiterung nach Osten  
1824**

Administration du cadastre et de la topographie du Grand-Duché de Luxembourg, *Urkataster. Larochette A1, 1824.*

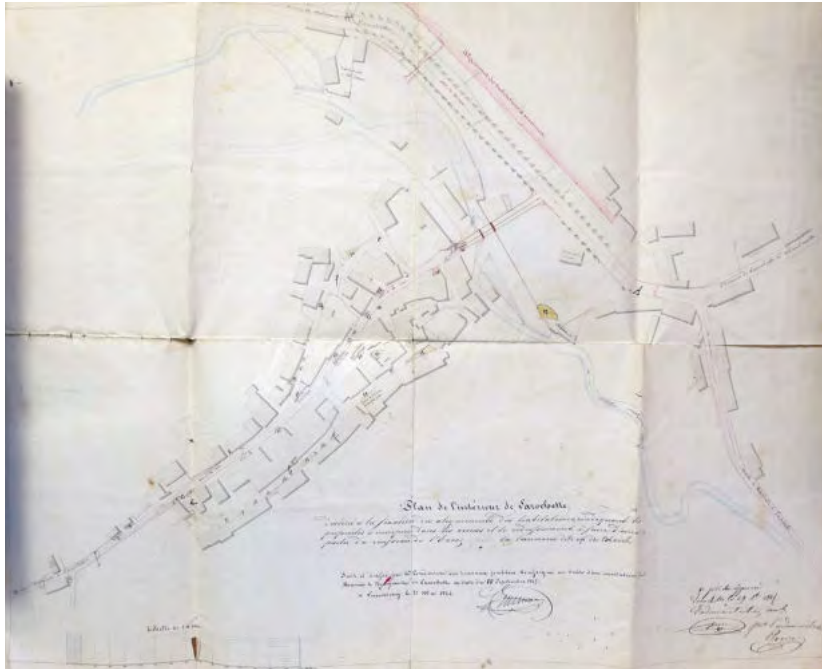
**(3) Massnahmen zur  
Vereinheitlichung des  
Ortsbildes, 1845**

Gemeinde Larochette, *Plan de l'intérieur de Larochette*, [Karte],  
Gemeindearchiv Larochette,  
Larochette, 1845.

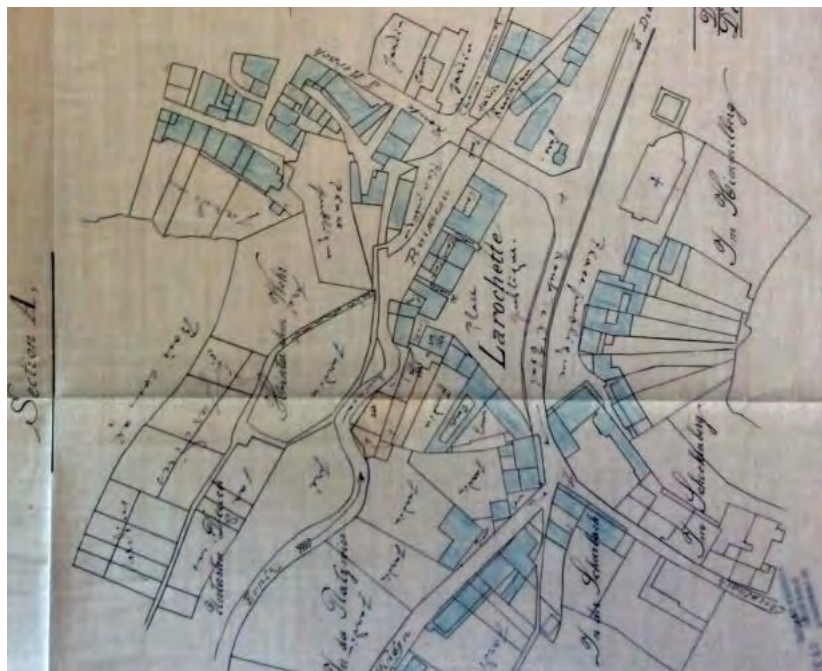
**(4) Verdichtung des  
Ortszentrums an der Place  
Bleech, 1906**

Gemeinde Larochette, *Extrait du  
plan cadastral de la commune de  
Larochette. Section A*, [Karte],  
ANLux J-090, Nr. 7281,  
Larochette, 1906.

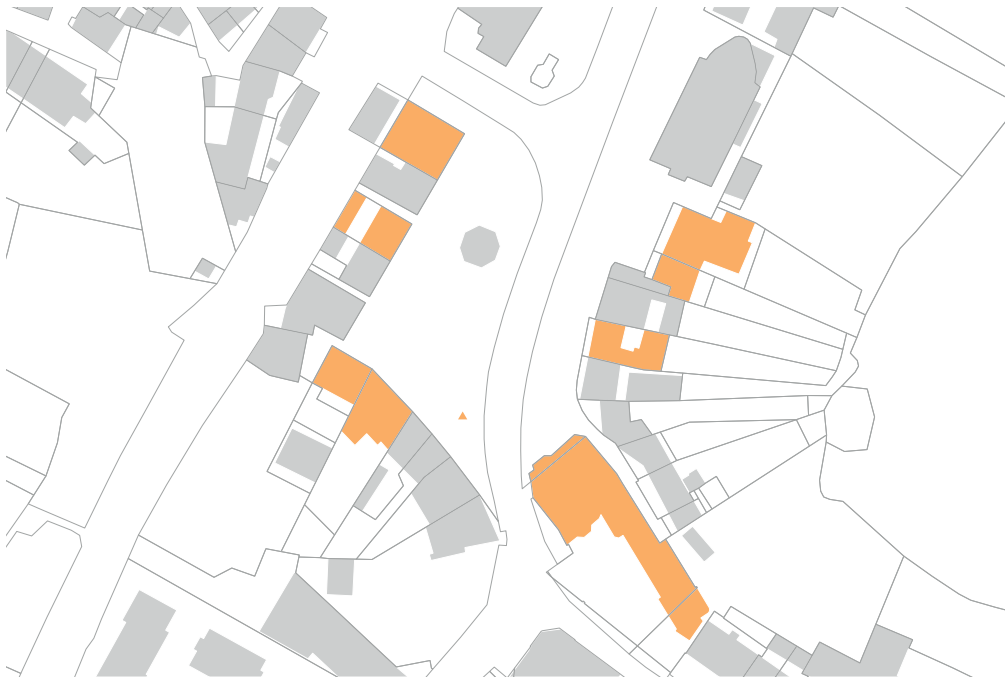
**Karte, Place Bleech**  
Erhaltenswerte Kulturgüter  
in Orange

Die Place Bleech bildet den zentralen Platz der Ortschaft, von dem die Straßen Larochettes wie Tentakel in alle vier Himmelsrichtungen durch die Tallandschaften führen. Der Name Bleech oder Bleiche geht offensichtlich darauf zurück, dass hier früher die Bürger ihre Wäsche zum Bleichen auslegten. Der Platz liegt vor der ehemaligen Festungsmauer und entwickelte sich im 19. Jahrhundert zu einem neuen Ortszentrum. Es entstanden Wohnhäuser, Kleinindustrien, Läden und Hotels, aber auch die 1863 neu errichtete Kirche fand hier ihren Platz. Heute prägt die Gastronomie mit ihren Terrassen den Platz entlang der Hauptstraße. Inmitten der mit Linden- und Kastanienbäumen umsäumten Freifläche liegt ein Musikpavillon und etwas abseits das geschichtsträchtige Justizkreuz.

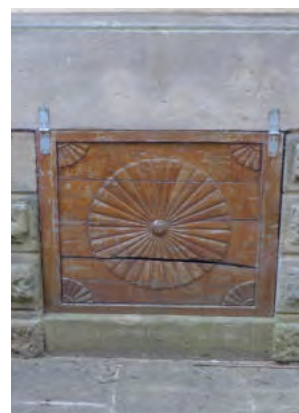
5

In seiner heutigen Form baut das Gebäude nach Norden auf einer Basis aus bossierten Sandsteinen mit Randschlag auf, die von einer Reihe glatter Quader abgeschlossen wird (Abb. 5). Eine Kellerluke im Sockel ist mit einer hölzernen Tafel, die mit einer Sonnenverzierung ein

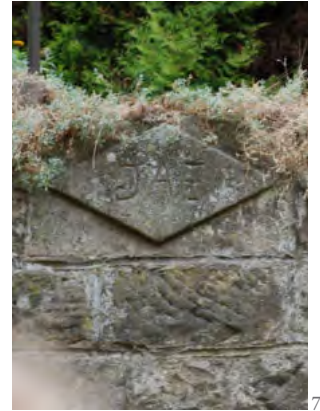
7

Zum Gebäude gehört auf der Nachbarparzelle ein terrassierter Garten sowie auf der darunterliegenden Parzelle eine mit Segmentbogen versehene, in den Hang geschlagene Garage mit rustizierten Mauern. Die Initialen „JAZ“ und der Hinweis auf das vermutliche Baujahr „1883“ legen nahe, dass Jean-Antoine Zinnen diesen Bau veranlasst hat (ERI) (Abb. 7).

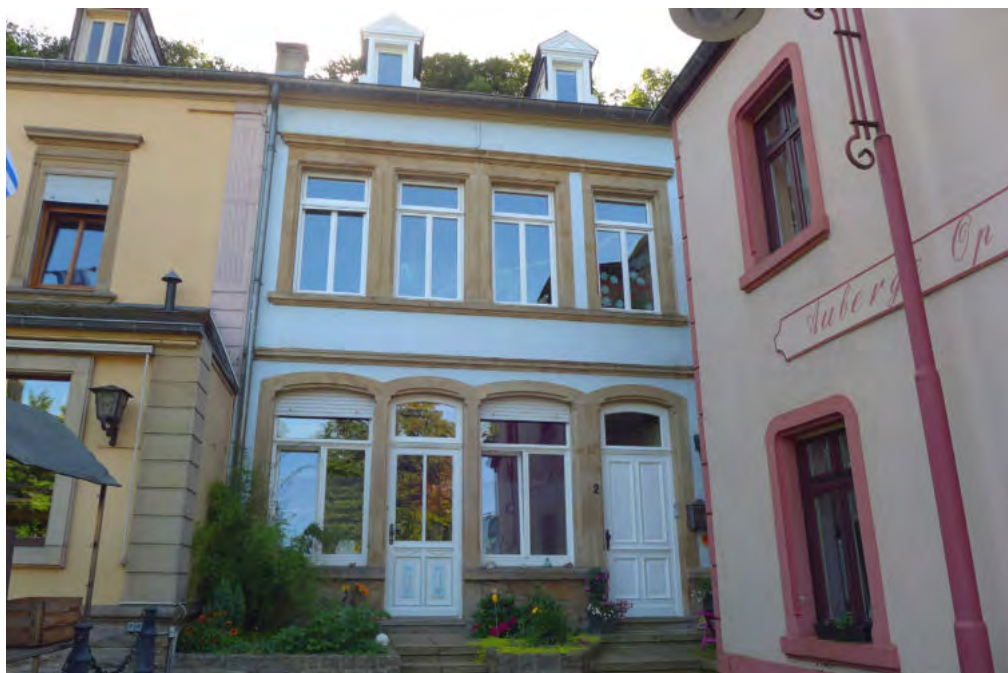
Abb. rechts |  
**(1) Gebäudeansicht vom Himmelberg, 1865**

De la Fontaine, Henry M.,  
,Larochette après l'incendie de 1865', [Bildausschnitt], in: *Les Cahiers Luxembourgeois*, Heft 1, Luxembourg, 1938, S. 28.

Für das Gebäude Nummer 1a ist im Urkataster von 1824 ein Vorgängerbau belegt (Abb. 1),<sup>3</sup> der mindestens bis 1904 gestanden hat.<sup>4</sup> Eine Ergänzung nach Norden zur Kirche um eine weitere Achse mit erhöhtem Dach zwischen 1898<sup>5</sup> und 1904 ist bis heute erhalten (Abb. 2). Nur wenig später wurde der Mittelbau ersetzt (Abb. 3). Das zwischen der Erweiterung und dem Nachbargebäude Nummer 2 leicht geneigte Dach des Mittelbaus ist bis heute Zeuge dieser Veränderung. Das Gebäude weist in seiner gegenwärtigen Gestalt Gebäudeteile aus drei verschiedenen Bauphasen auf (ENT), die jeweils charakteristisch für Ihre Entstehungszeit ausgearbeitet wurden (CHA).

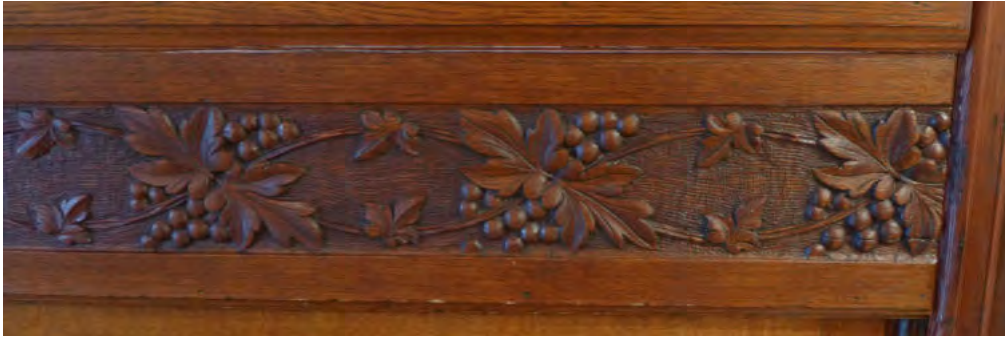
7

Eingangsbereich als Schnitzarbeit fortgeführt (Abb. 7, 11). Der kleinere Gastraum gibt mit seinem hoch angelegten Kreuzgewölbe das Thema der Lustgrotte vor. Die Stuckatur im Gewölbe zeigt dementsprechend mehrfarbig kolorierte Früchte wie etwa Äpfel zwischen Weinblättern, die sich auch die Gewölberippen entlang ziehen (Abb. 9, 12). Die Flächen zu den Wänden werden von Eierstabketten betont. Im hinteren Bereich weisen geschwungene, maurisch anmutende Fenstergewände in einen ehemaligen Innenhof,<sup>7</sup> der heute überdacht ist. In der Küche sind Reste gelblich/weißer, in Schachbrettmuster verlegter Cerabati Fliesen erhalten. Eine Holztür, die mit ihrer Laibung aus der Bauzeit stammt, führt in den Küchenbereich. Eine gewundene Eichenholztreppe verbindet das Erdgeschoss mit dem ersten Obergeschoss. Der Antrittspfosten des Geländers erinnert in Proportion und Aufteilung an das Justizkreuz auf dem Platz vor der Tür (Abb. 6). Das Haupthaus ist unter dem größeren Gastraum unterkellert. Die Decke wurde in späteren Jahren mit Eisenträgern abgefangen, der Boden ausbetoniert. Zum Hinterhof ist die Fassade bis auf das letzte Geschoss mit seinen Gewänden erhalten. Im Erdgeschoss ist das Hauptgebäude heute mit dem Nebengebäude zu einem Raum verbunden.<sup>8</sup> Im seitlichen zweigeschossigen Nebengebäude findet sich im Erdgeschoß ein Lagerraum mit flachem Tonnengewölbe. Das Nebengebäude nach hinten wird über das Fenster im Treppenhaus des Haupthauses erschlossen. Stürze in Holz über dem Eingang mit ersten Obergeschoss und Fenstern verweisen auf Anfang des 19. Jahrhunderts, die später eingefügten scharrierten Gewände auf Ende des Jahrhunderts.

Im Inneren verfügt das Gebäude im Erdgeschoß in beiden Gasträumen über gut erhaltene, historistische Elemente (**AUT, CHA**). Aus dem vorderen Eingangsbereich mit gelblich/braunroten Cerabati Bodenfliesen aus Wasserbillig reicht eine Stuckprofilleiste auf Brusthöhe bis ins erste Obergeschoss hinauf. Drei vorspringende Türgevände mit Flachbogen bilden den Eingang zu den beiden Gasträumen wie dem hinteren Teil des Flurs, die Türblätter fehlen. Ein Stuckornament ziert die Decke in diesem Bereich (Abb. 9). Im hinteren Teil des Flurs stimmt in Kopfhöhe eine Fliesenreihe aus Weinreben und -blättern oberhalb von umlaufenden bläulich gesprenkelten Fliesen mit türkisenen Abschlüssen auf die gastronomische Nutzung des Gebäudes ein (Abb. 8). Im größeren Gastraum wird das Weintraubenmotiv in einer umlaufenden Holzvertäfelung auf gleicher Höhe wie im

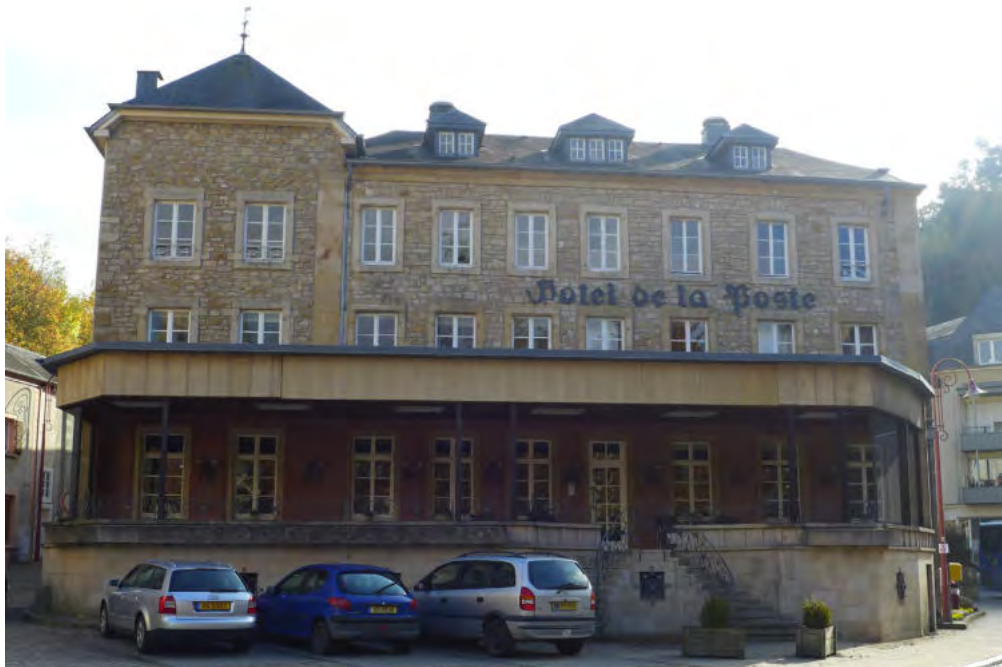
**(1) Hotelansicht, vor 1882**

Das als Kaufmannshaus<sup>3</sup> errichtete Gebäude war das erste im Ort mit drei Vollgeschossen und sieben Achsen (Abb. 1) und wurde sicher nicht zuletzt wegen seines Volumens von Heinrich Adolphe Reuland als „das ansehnlichste Haus im Städtchen“<sup>4</sup> beschrieben (SEL). Das Haus besaß auf relativ kleinem Grundstück seitlich als auch nach hinten zur Gasse zwei kurze Anbauten.<sup>5</sup> Ab etwa den 1870er Jahren<sup>6</sup> entschloss sich die Familie Tschiderer ihr großes Haus als Restaurant und Hotel zu nutzen. Mit Referenz auf die 1856 eröffnete Post<sup>7</sup> auf der gegenüberliegenden Straßenseite nannte man sich entsprechend Hotel de la Poste. Man ergänzte 1882 zum Platz einen Terrassenvor-  
bau mit zweiarmigem, gebogenem Treppenlauf<sup>8</sup> (Abb. 2, 5), sodass Camille Tschiderer von da an mit dem einmaligen Blick auf die Burg im Schatten des wilden Weins warb.<sup>9</sup> Offensichtlich war das Hotel so erfolgreich, dass seine Fläche zwischen 1888 und 1895 mehr als verdoppelt wurde.<sup>10</sup> Der hintere Anbau wurde ausgebaut und auf dem Grundstück nach Süden entlang der Gasse auf einem Sockelgeschoss mit sechs Garagen ein zweigeschossiger Bau mit insgesamt zehn Achsen (Abb. 3). Das Hotel firmierte fortan als Grand Hotel de la Poste (GAT). In einer nächsten Bauphase wurde auch der seitliche An-

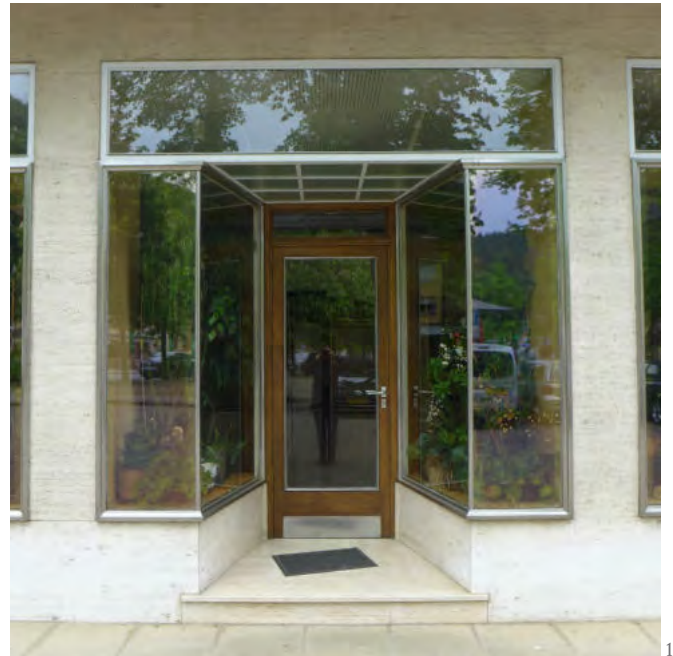
1

Zum Platz nach Norden ist das verputzte, dreiachsige Gebäude im Erdgeschoss für die Nutzung als Lebensmittelgeschäft offen gestaltet. Über einem niedrigen Sockel zur Auslage der Waren sind raumhohe Fenster mit Oberlicht angeordnet, die von einem schmalen Aluminiumrahmen gefasst werden (Abb. 1). Die Fenster sitzen in einer Ebene mit der Travertinverkleidung des Erdgeschoß, die einen gut durchdachten Plattenspiegel aufweist (Abb. 1, 2). Das Geschoß wird über die Breite der Fassade von einem schmalen Vordach mit Markise vom Obergeschoss abgesetzt. Der mittig angeordnete Eingang zum früheren Geschäft liegt über einem Treppenabsatz in Travertin so eingezogen, dass sich rechts wie links eine weitere Vitrine zur Platzierung von Waren ergibt. Die von Eisen gerahmte Glastür mit Oberlicht und zeittypischen einfachem Türgriff ist ebenso erhalten wie das den Eingang überdeckende Glas mit Eisblumendekor (AUT) (Abb. 5, 3). Im zweiflügeligen Metalltor neben den Schaufenstern wurde zur Belichtung der Einfahrt Strukturglas verwendet. Die Treibebeiten des Metalls für das Tor sind in der Gestaltung detailreich und mit seinen unterschiedlichen Breiten, Kanten und Oberflächen in der Ausführung hochwertig (AUT, CHA) (Abb. 4). Für die später gefertigten Brüstungsgitter der beiden Obergeschosse dienten sie dem Trierer Kunstschmied Klaus Unterrainer als Vorlage. In den Obergeschossen befinden sich jeweils drei Fensterpaare in Sandsteingewänden. Die Gewände orientieren sich mit ihrer einfachen Profilierung, den vertikalen Mittelsteinen und abgefasten Mittelpfosten an den historischen Vorbildern des Ortes. Im Dachgeschoss liegen in den Walmgauben ebenfalls drei Fensterpaare. Während die Gauben zum Platz gut sichtbar mit Zierschiefer gedeckt sind, wurde das restliche Walmdach englisch eingedeckt. Nach Süden hat das auf dieser Seite vierachsige Gebäude in beiden Obergeschossen verschiedene tiefe, überdachte Balkone, die von den Badezimmern betreten werden. Die zweiflügeligen Holzfenster und Türen mit

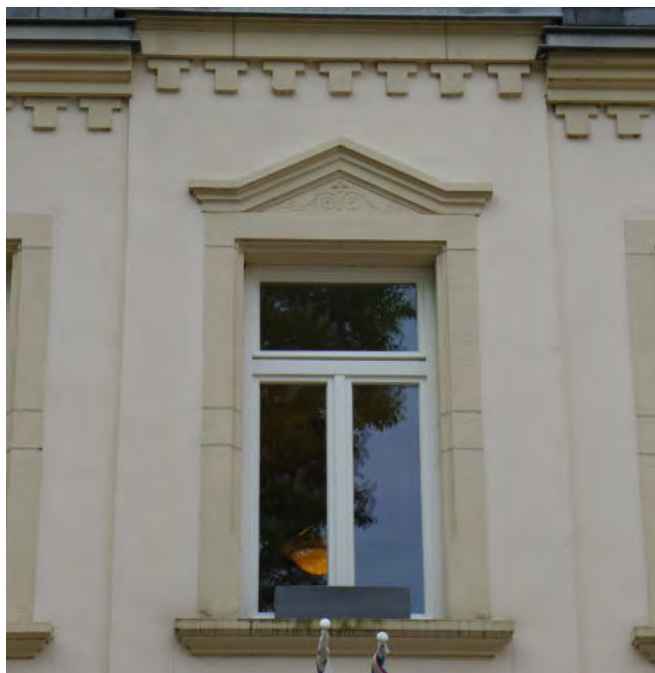
(4) Fenster im Mittelrisalit  
mit Ranken verziertem  
Dreiecksgiebel

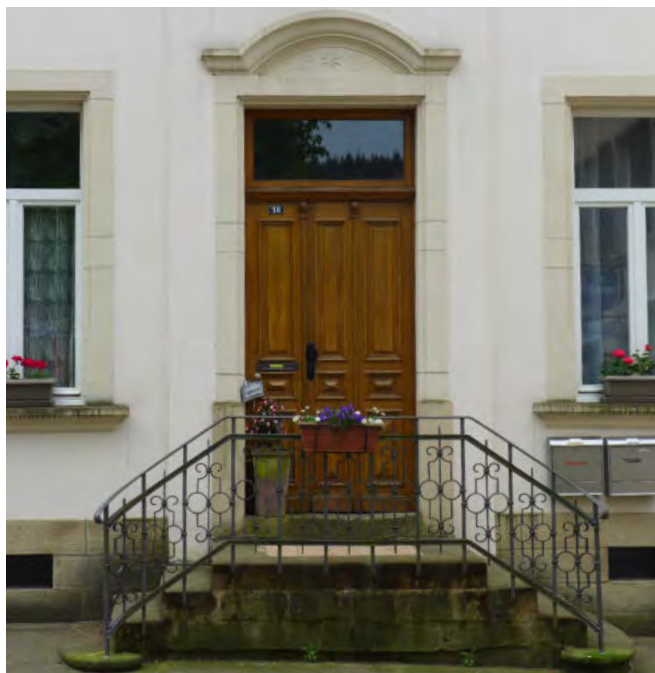
(5) Dreigeteilte, neoklassizistische  
Eingangstür mit Oberlicht  
mit Ranken verziertem, segment-  
bogigem Giebelfeld

Das Gebäude ist um drei Stufen erhöht auf einen Sandsteinsockel aufgesetzt. Zum Platz nach Norden zeigt die heute wieder durchgängig fünfachsigige Fassade mit Mittelrisalit eine zeittypische Gestaltung (AUT, CHA). Die dreigeteilte, neoklassizistische Eingangstür mit Oberlicht (AUT, CHA) sowie die Fensteröffnungen werden von zweifach profilierten Gewänden mit geradem Sturz und vertikalem Mittelstein gerahmt (Abb. 4-5). Der Mittelrisalit wird über der Eingangstür im Erdgeschoss durch ein mit Ranken verziertes, segmentbogenförmiges Giebfeld (Abb. 5), über dem Fenster im ersten Obergeschoss durch einen ähnlich verzierten Dreiecksgiebel (Abb. 4) und im Dachgeschoss durch einen abgestuften Frontgiebel betont. Im Mansardendach sind zudem zwei Gauben mit Spitzgiebel zwischen den Fassadenachsen angeordnet. Die Fassade wird von einigen Steinelementen verziert: Beidseitig findet sich eine Einfassung durch verschieden lange Steinquader. Ziersteine deuten im Fries Konsolen an und dreifach profilierte Formsteine bilden die Traufe (Abb. 4). Nach Westen ist die Fassade unter einem Krüppelwalm bis auf zwei Fensteröffnungen geschlossen. Die Gestaltung der vierachsigen Südfassade mit

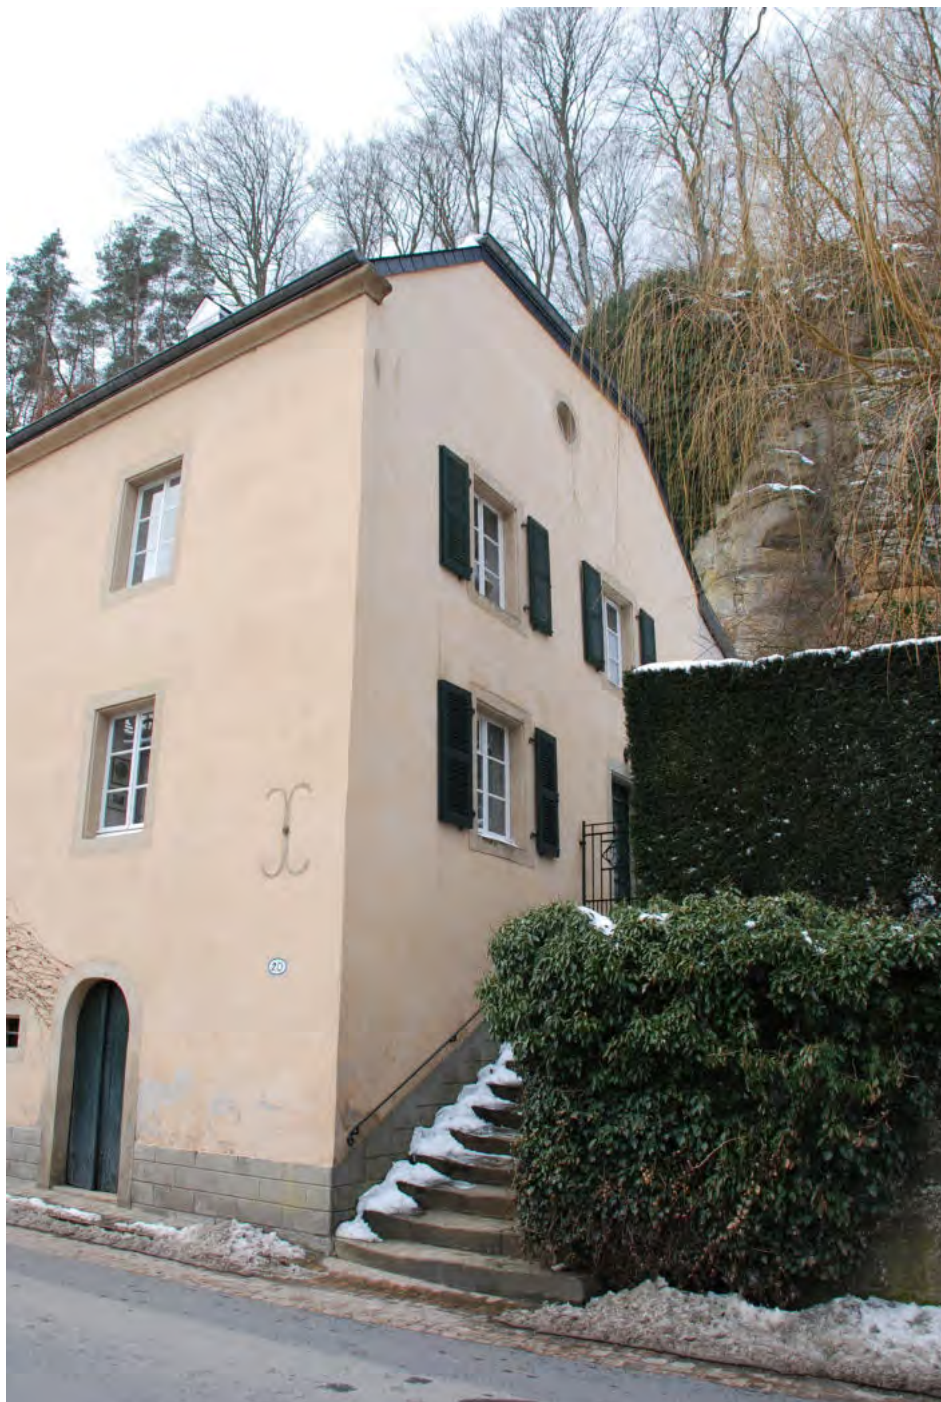
**(6) Nordostfassade**  
Aufgang zum Haupteingang und  
höher gelegenen Garten

Die klassizistische Nordfassade ist im Erdgeschoss in drei, im ersten Obergeschoss in zwei Achsen organisiert (Abb. 6). Der Bau wurde in Verlängerung des Dachs durch einen späteren Anbau zum Steilhang über die gesamte Gebäudelänge um eine weitere Achse erweitert. Im Anbau sind ein Nebeneingang und, etwa auf Höhe des Sturzes beginnend, ein Fenster vorhanden. Die Mitte der Nordfassade aus der Bauzeit wird durch ein Rundfenster akzentuiert. In der mittleren Achse des Erdgeschosses liegt der Haupteingang des Hauses, in dem sich eine klassizistische Eingangstür mit kleinem geteiltem Oberlicht erhalten hat (**AUT, SEL**). Die Südfassade aus der Bauzeit

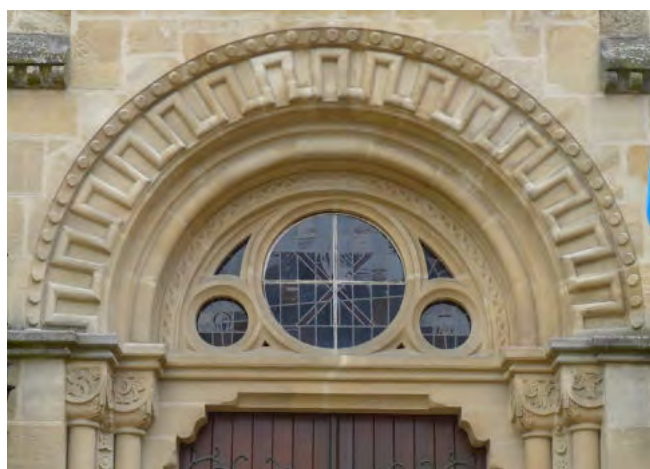
3

Für das Hauptportal hatte Charles Arendt im Maßstab 1:10 genaue Angaben zur Ausführung geliefert (Abb. 3),<sup>10</sup> die nicht durchgehend umgesetzt wurden. Es scheint ein sehr fähiger Steinmetz gewesen zu sein, der die reduzierten Entwürfe Arendts im Äußeren aber auch im Innern der Kirche durch eigene volkstümliche Details ergänzte und teils ersetzte (AKI). So ist in den Würfelkapitellen des Portals statt einer schlichten Blattornamentik eine naive Formensprache zur Ausführung gekommen (Abb. 6). Abweichend von der Planung finden sich zudem zwischen den Portalsäulen ein krähender Hahn und ein schlafender Mann, in einem Kapitell ein Gesicht in einer Blume, im Innenraum der Kirche an der Basis einer Säule ein Teufelsgesicht (Abb. 7), vier weitere Teufelsmasken an Kapitellen und im Sockelstein des Heiligen Donatus über dem Portal zwei aufwändig gearbeitete, romantisierende Frauenköpfe mit wehendem Haar (Abb. 5).

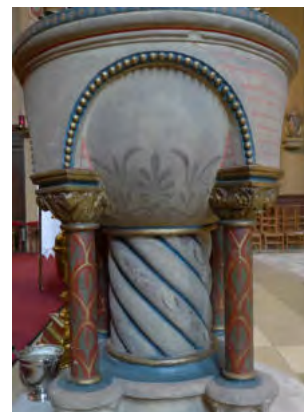
10

Für die Innenraumgestaltung entschied sich Charles Arendt für ein einheitliches Konzept (AKI). So sitzt etwa das steinerne Taufbecken auf einer starken, gewundenen Mittelsäule, die von vier schlanken, dunkelrot bemalten Säulen umstanden ist (Abb. 10). Auf ihnen befinden sich unterschiedlich gearbeitete, goldfasste Kapitelle mit abstrahiertem Blattdekor. Jeweils zwei Kapitelle sind über einen Rundbogen mit innenliegender Perlenschnur verbunden. Diese Motive wiederholen sich in der Kirche: Die Würfelkapitelle der Säulen sind im Kirchenraum ebenfalls unterschiedlich gearbeitet und zeigen Eichblattdekor (Abb. 11). Verbunden sind sie über Gurtbögen, die mit Perlenketten dekoriert sind (Abb. 8). Das Motiv der Perlenschnur wird in der Verzierung der Beichtstühle wiederholt (Abb. 9). Die gewundene Mittelsäule des Beckens findet sich in der Gestaltung der Säule des Weihwasserbeckens im Vorraum der Kirche (Abb. 12).

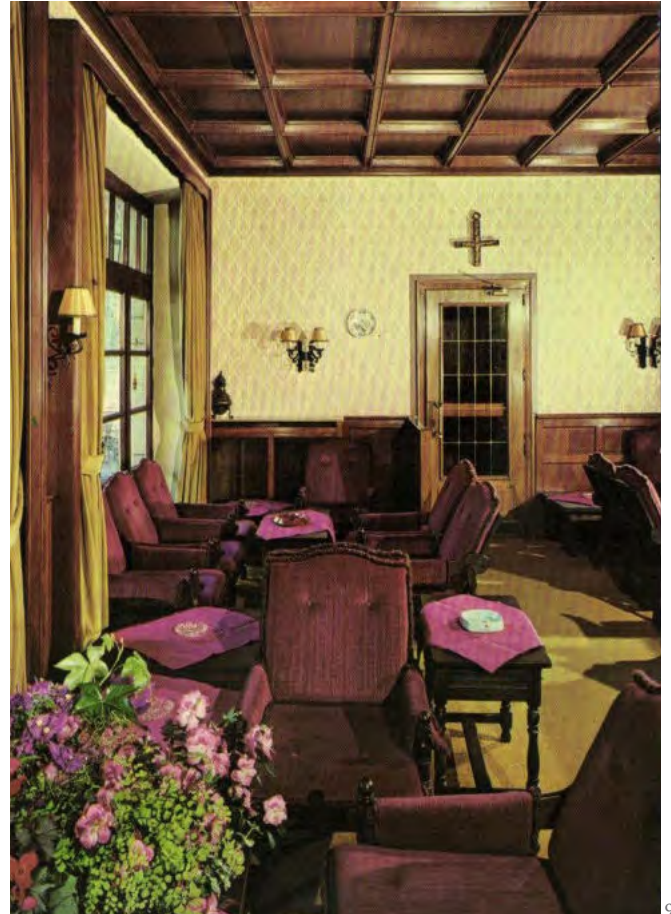
#### (9) Innenausbau des Gastraums

übergreifende, imposante Kassettendecke (Abb. 9). Auch die Cerabati-Fliesen des Bodens wie die Mosaikfliesen der Rezeption stammen aus der Bauzeit (AUT). Weitere Elemente wie eine dekorative Wand in Buntglas und Deckenvertäfelungen des eingeschossigen Anbaus kommen aus den 1970-80er Jahren. In den oberen Geschossen haben sich im Unterschied zum Erdgeschoss die mehrteiligen Holzfenster mit zwei Flügeln erhalten. Die Substanz der Gastzimmer wurde bis auf Reste des bauzeitlichen Mobiliars ausgetauscht. Hölzerne Abtrennungen in den Fluren geben noch einen Eindruck früherer Qualität der Obergeschosse (Abb. 8).

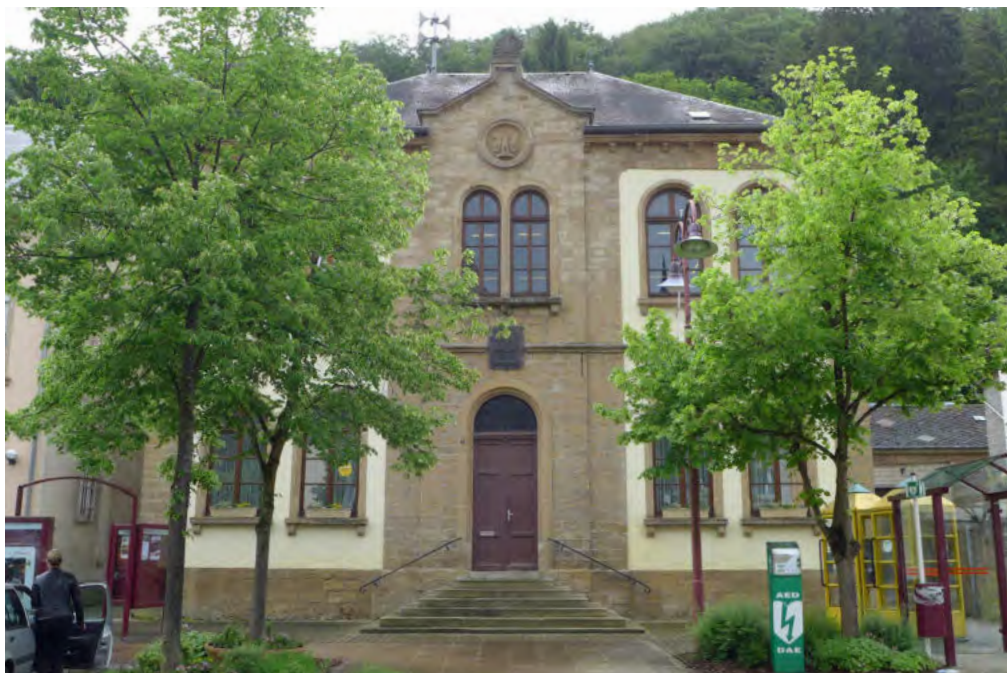
Abb. rechts |  
(1, 2, 3) Grundriss Erd- und  
Obergeschoss sowie Schnitt  
durch den Haupttrakt  
Arendt, Charles, *Projet de  
construction d'une Maison communale  
à Larochette*, [Bauplan],  
Gemeindearchiv Larochette,  
Luxemburg, 1868.

Grundriss. Das Gebäude liegt auf einem gelben Sandsteinsockel auf und wird mit einem Walm überdacht. Anders als in den Bauplänen von Arendt sind heute anstelle der Dachgauben nur Dachluken und von außen nur einer von drei Kaminen ersichtlich.

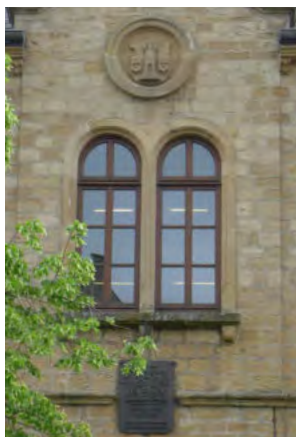
5

Der zweigeschossige, symmetrische Bau ist zum Westen hin fünfachsig gegliedert. Die Mittelachse springt als steinsichtiger Risalit aus gelbem Sandstein leicht hervor und fasst mit weiteren steinsichtigen Eckkisenen die verputzten Fassadenflächen. Horizontal wird die Hauptfassade durch ein verkröpftes Gurtgesims und ein auf Konsolen aufliegendes Dachgesims gegliedert. Die steinsichtigen Eckkisenen sowie die Gesimse und Konsolen führen um die Gebäudeecken. In der Mittelachse wird der Bau über eine Pyramidentreppe erschlossen. Oberhalb der doppelflügeligen Rahmentür mit glatter Füllung und skulpturierterm Kämpfer liegt ein halbrundes Oberlicht mit schneckenförmiger Flacheisen-Verzierung (Abb. 4). Das Gurtgesims über dem Haupteingang wurde unterbrochen, um hier nachträglich eine Metalltafel der Jahrhundertfeier zu montieren (Abb. 5). Abgebildet sind das Luxemburgische Wappen sowie die Inschrift „Jorhonnertfeier 1839 – 1939“. Im Obergeschoss liegt ein Zwillingfenster, über dem das Wappen der Gemeinde Fels als Sandsteinrelief in einem runden Medaillon eingearbeitet ist (Abb. 5). Der Mittelrisalit schließt mit einem Staffgiebel und einer ornamentalen Bekrönung ab. (AUT)

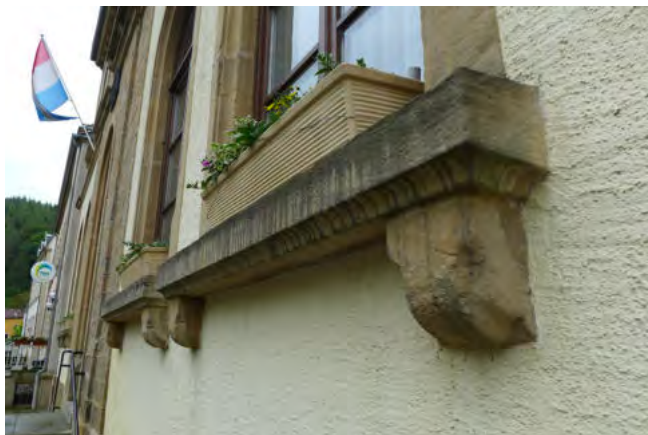
7

Alle Fassadenöffnungen sind mit Rundbögen in gelben Sandstein-Gewänden ausgeführt. In der Hauptfassade sind die Fenster- und Türgewände gefast und mit mehreren Mittelsteinen betont. Profilierte Fensterbänke liegen jeweils auf zwei Konsolen auf (AUT) (Abb. 7). Gemäß den Bauplänen haben die Gewände in den Nebenfassaden mehrfache Ohren, die bei den letzteren Fassadenarbeiten überputzt oder übermalt wurden.

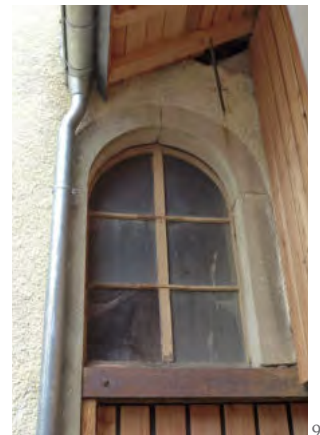
9

Zwei historische Holzfenster (Abb. 9) zeugen von einem älteren Schuppen-Anbau, der bereits auf historischen Postkarten zu erkennen ist.<sup>8</sup> Ein niedriger Schuppen, anfangs mit Satteldach, fügte sich hinter dem Gebäudeflügel an. Es wäre darauf zu schließen, dass dieser Schuppen bereits zu Bauzeiten errichtet wurde, da seine Fenstergewände über die eigentlichen Kanten des Gebäudeflügels hinaus laufen und in seine Fassaden integriert sind. Diese Annahme bestätigt sich allerdings nicht in den Bauplänen. Ein Hinweis auf einen Anbau findet sich in einem Brief von 1902, der von einem Wiederaufbau der Latrine der Jungenschule handelt.<sup>9</sup> Dies deckt sich wiederum ansatzweise mit den damals aktuellen Gebäudeplänen von 1977, in denen eine Toilettenanlage im vergrößerten Schuppen dargelegt ist.<sup>10</sup>

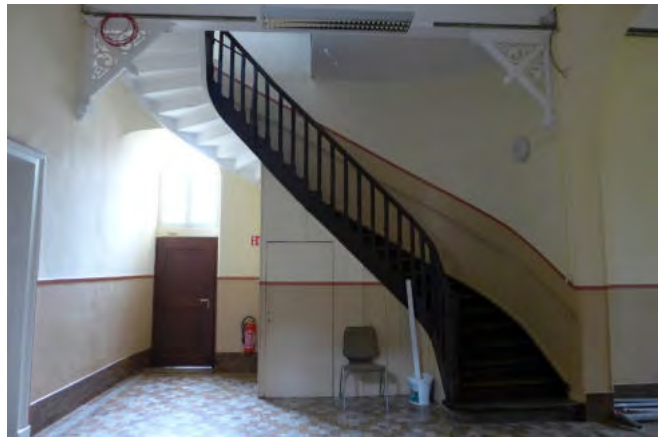
10

Erdgeschoss auf dekorativen Kopfbändern mit Konsolen aufliegen (Abb. 10, 11). Der abgerundete Raum wird vor allem in den östlichen Ecken durch rechteckige Nebeneingänge aufgelöst. Nur eine geschwungene imposante Eichtreppe, die mit viertelgewandeltem An- und Austritt in das erste Obergeschoss führt, erzielt die gewünschte rundliche Raumwirkung (Abb. 10). Der Schwung verstärkt sich durch die wellenartig abgerundete Wange mit quadratischen Geländerstäben und runden dekorativen Pfosten (AUT). Stuck findet sich vereinzelt, im Eingangsflur als umlaufendes Profil an der Decke, sowie als brusthohes Profil in Altrosa führend durch alle Erschließungsräume, und an der Decke im Obergeschoss als reduzierte Rosette im Jugendstil (CHA).

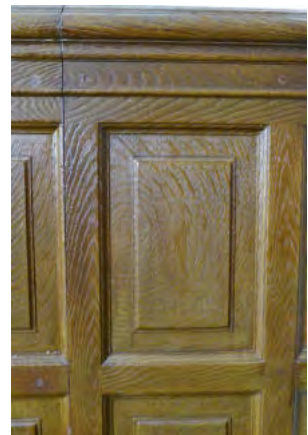
12

Im Erdgeschoss zur Straße gelegen befindet sich, im ehemaligen Konferenzraum der Gemeinde, eine imitierte Holzvertäfelung mit einer strukturierten nachempfundenen Holzmaserung, die in Holzfarbe angemalt ist (AUT) (Abb. 12). Zur Erhaltung wurde ein großer Apothekerschrank, aus der ehemaligen Dorf-Apotheke in der Rue de Mersch 15, in den Konferenzraum transloziert. Im gegenüberliegenden Saal ziert eine brusthohe Stuckprofilierung umlaufend die Wände. Das ehemals zu diesem Saal gehörige Nebenzimmer wird, abweichend von den Bauplänen, zusätzlich von der Halle erschlossen und wurde im auslaufenden 20. Jahrhundert zu einer Toilettenanlage umfunktioniert.

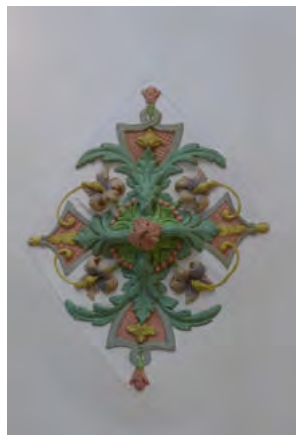
13

Zur Straßenseite, quer über die gesamte Gebäudebreite, liegt der wesentlichste Raum des Baus, der sogenannte Empfangssaal. Der Raum wirkt über seine gut erhaltene, imposante Deckengestaltung (AUT). In Anlehnung an korinthische Kapitelle mit Eichenblattmotiven sind die ausgemalten Konsolen gestaltet, auf denen zwei Deckenbalken mit profilierter Stuckumrahmung aufliegen (Abb. 14). Sie gliedern die Decke in drei Felder, wobei jedes mit zwei Stuckprofilen umrahmt ist. Im Zentrum der äußeren Felder liegen bunte Stuckornamente mit Blattmotiven

(Abb. 13). Im mittigen Deckenfeld sitzt zentral, mit Stuckprofil umrahmt, eine runde Rosette mit gusseisernem, reichverziertem Gitter (**CHA**).

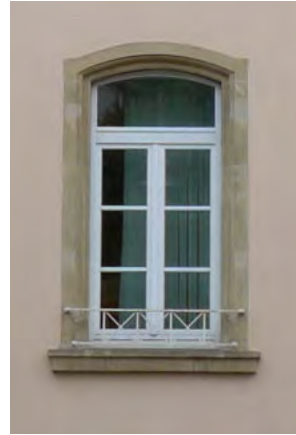
1

Trotz dieser Wechsel hat sich das äußere Erscheinungsbild des verputzten Gebäudes mit Krüppelwalmdach seit seiner Errichtung im Wesentlichen bis heute erhalten (AUT). Seine Hauptfassade zur Rue de Medernach zeigt große Fensteröffnungen, deren Sandsteingewände sorgfältig gestaltet wurden (Abb. 1). In Anlehnung an barocke Vorbilder geht der Sturz nach einem geraden Ansatz in Segmentbogen über. Die Gewände weisen ortstypische Mittelsteine und breite, rückspringende Profilierungen auf, die in einem Sockel über der Fensterbank enden (CHA). Schmale Metallbrüstungen wurden in der Umbauphase 1960 ergänzt. Die gute Qualität der Gewände ließ ihre Wiederverwendung mit der Verlegung des Eingangs aus der dritten in die siebte Achse zu. Zur Vergrößerung des Eingangs zur Post wurden der Sturz in der sechsten Achse geteilt und die Gewände leicht versetzt (AUT, ENT) (Abb. 2). Der Baukörper, der auf einen Sandsteinsockel geringfügig erhöht aufgesetzt wurde, wird zum Dach durch eine steinerne Traufe mit Hohlkehle abgeschlossen. Das Dach besitzt in den Achsen der bauzeitlichen Eingänge zwei Gauben, die in einer späteren Bauphase ergänzt wurden und deren Holzfenster sich seitdem erhalten haben (AUT, ENT) (Abb. 3). Beide Gauben zeigen ein Doppelfenster mit segmentbogenförmigen Sturz, dessen Wölbung vom eingezogenen Walmdach der Gaube aufgenommen wird. Das nördliche Gaubenfenster wird zudem von zwei schmalen Fenstern flankiert. Die Südfassade zum ehemaligen Gemeindehaus zeigt verschiedene, zurückhaltend gestaltete Fenstergewände in drei Achsen mit geradem Sturz. Zum Hang nach Osten sind in der vierachsigen Fassade mit vorgezogener südlicher Achse mehrheitlich die Sandsteingewände mit geradem Sturz aus der Bauzeit erhalten (Abb. 4). Im Erdgeschoss

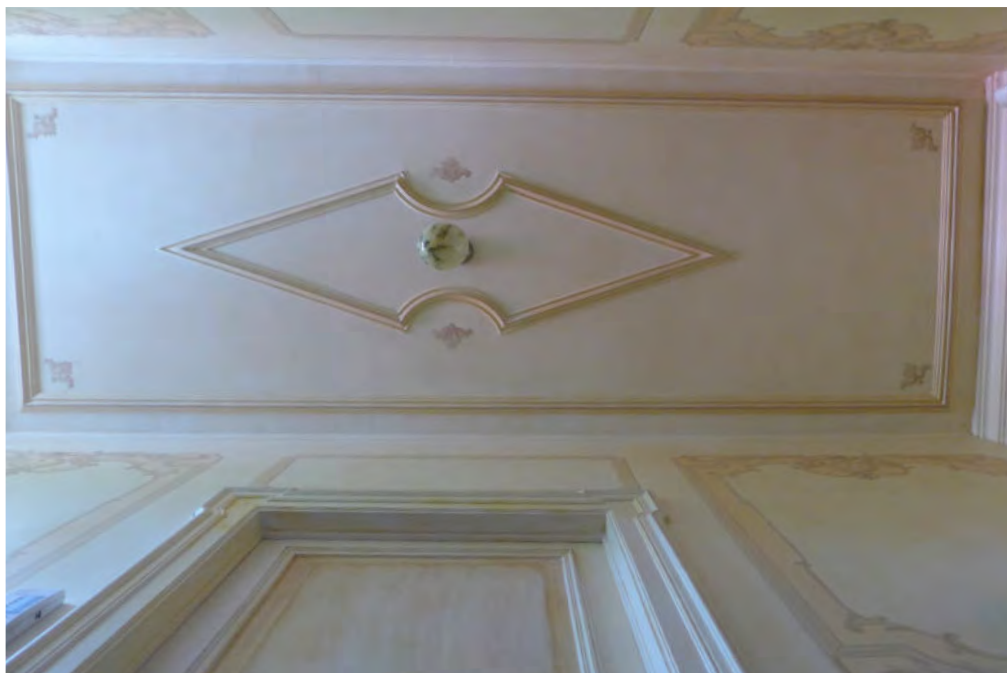
(8) Verzierte Decke in Stuck mit einer Raute und einer umlaufenden Leiste

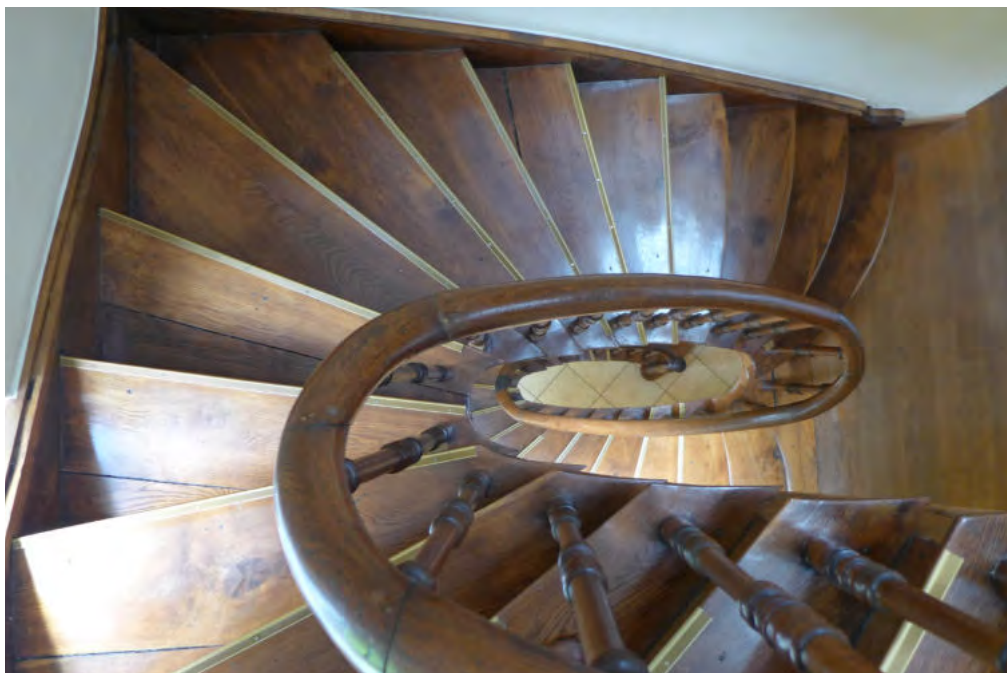
(9) Gekrümmte Holzterrappe mit ovalem Treppenaug

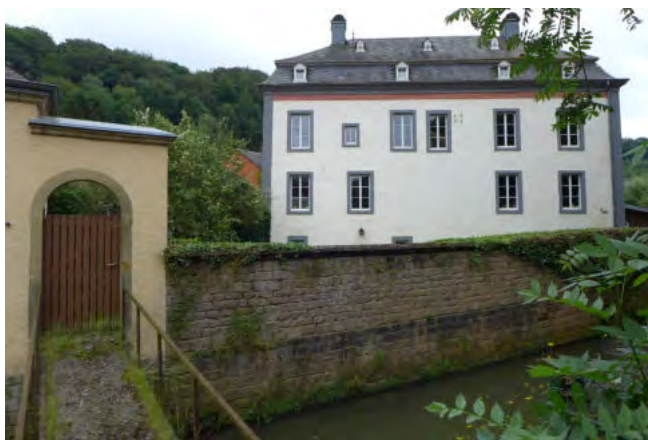
10

Die Seitenfassaden und die rückwärtige Nordfassade sind ohne Gesimse und Zierrat gestaltet, einfache glatt scharrierte Gewände rahmen die Öffnungen ein (Abb. 10). Vor allem an der Rückseite sind diese durch später hinzugekommene Öffnungen nur noch eingeschränkt symmetrisch (**ENT**). Das breite Dachgesims mit Ziegelmalerei umzieht das ganze Bauwerk (**AUT, SEL**).

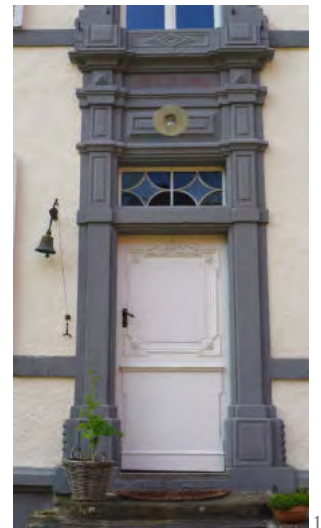
12

Im Türgewände ist ein neoklassizistisches Haustürblatt erhalten (**SEL, AUT**) (Abb. 12). Es hat zwei Kassettfelder, das untere glatt und einfach, das obere mit ein Rillenmuster und Eckrosetten, die durch einen profilierten Rahmen zusammengehalten werden. Das Oberlicht mit farbigen Glasfeldern ist in zwei Felder mit eingezogenen Rauten unterteilt. Oberhalb eines Kassettfelds im Gewände befindet sich eine verschlungene Inschrift mit den Initialen der Bauherrn, die durch zwei Herzen getrennt sind: „JBW MEG“. Traurig, wenn man bedenkt, dass das Paar bis zum Tod von Elisabeth Gemen nur drei Jahre in ihrem gemeinsamen Heim verbringen konnte.

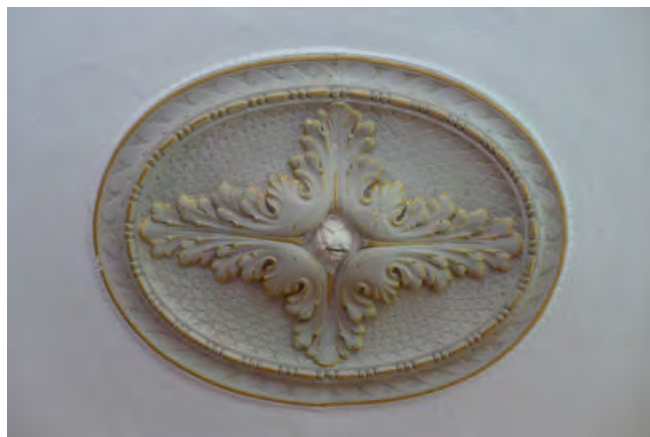
13

Aus der Bauzeit sind neben einigen Zimmertüren im Obergeschoss vor allem Teile der ‚Haascht‘, die Umfassung eines ‚Taakenschranks‘ (die Türen fehlen leider) mit ‚Taakenplatte‘ (Darstellung der Heiligen Familie, datiert 1798), Stuckelemente an der Zimmerdecke in der guten Stube (rechts vom Eingang) (Abb. 13), und einige wenige Sandsteinplatten des Fußbodens erhalten (**AUT, CHA**). In der früheren Küche sind auch Wandkonsolen für die ‚Haascht‘ und ein Spülstein aus Sandstein (Abb. 14) aus dieser Zeit vorhanden (**AUT, CHA**). Eine Zutat des späten 19. Jahrhunderts ist die zweiflügelige, kassettierte Holztür, die den Flur von der Wohnküche im hinteren Bereich des Hauses abtrennt (Abb. 15). Sie weist in der oberen Hälfte farbige und mit Ätztglas dekorierte Felder auf, die das Motiv der eingezogenen Rauten des Oberlichts an der Haustür wiederholen (**SEL**). Auch die historistischen Stuckelemente im ehemaligen Frühstückssaal des Hotels (links von Eingang) und der Holzboden aus schmalen Eichenholzbrettern sind dieser Bauphase zuzuordnen (**AUT, CHA**). Reste von Wandmalereien aus verschiedenen Zeiten haben sich an Teilen der Innenwände erhalten. Von der ehemaligen Küche gelangt man über eine schmale, erneuerte Steintreppe in den in mehreren Tonnen gewölbten Keller (Abb. 16). Dieser erstreckt sich über die gesamte Grundfläche des Hauses (**SEL**). Eine alte Holztür zum Hof und ein Spülstein aus Schiefer sind überliefert. Bei der letzten großen Restaurierung (ab 2002) wurde ein Teil des Kellers mit einer Stahlkonstruktion abgestützt.

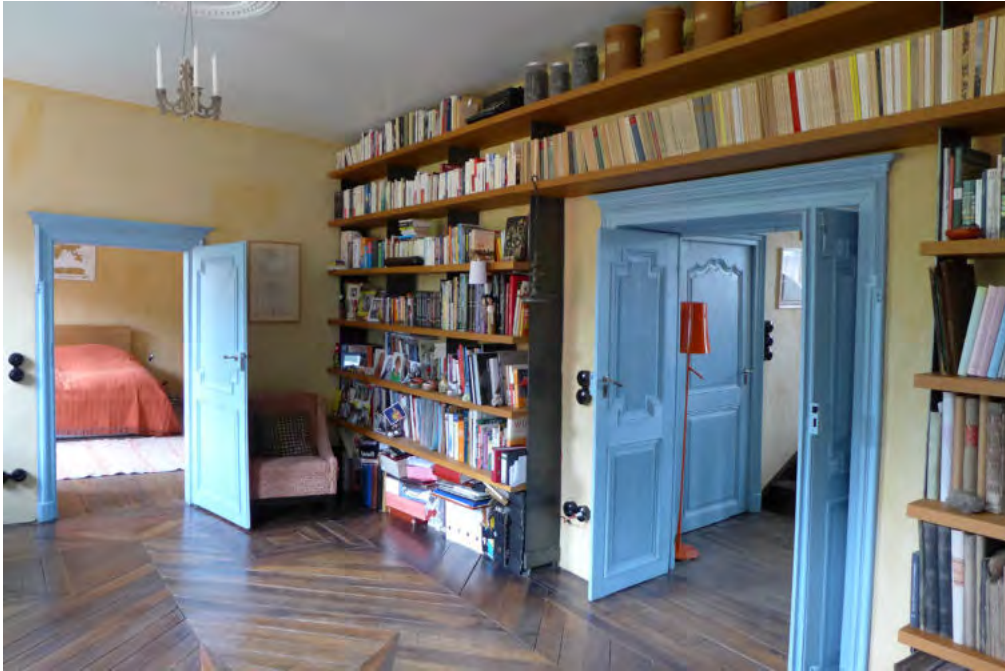
Raum mit bemerkenswertem Eichenparket in Sternmotiv (**AUT, SEL**) (Abb. 20). Auch einige klassizistische Zimmertüren mit Zargen, Kassettierungen und Rillenmustern, die vermutlich als Vorbild für die neoklassizistische Haustür dienten, sind noch zu sehen (Abb. 19). Der Dachstuhl mit prächtigem Eichenholzgesperre ist nicht ausgebaut.

(19) Zentraler Raum im Obergeschoss, 2016  
Klassizistische Zimmertüren mit Zargen, Kassetierungen und Rillenmustern

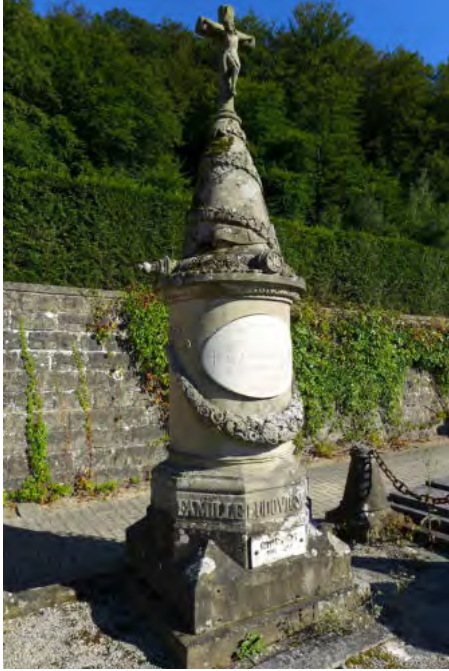
7

Ein Beispiel der lokalen Steinmetzkultur ist insbesondere die seltene Grabstelle in Sandstein, die 1898 für das Ehepaar Nicolas Ludovicy und Barbe Scharlé in der nördlichen Ecke der zweiten Ebene errichtet wurde (**AUT, SEL**) (Abb. 7). Das repräsentative Grabmal besitzt mit einer runden Stele eine ungewöhnliche Form. Über einem Feston aus gebundenen Blumen ist eine ovale Plakette mit Inschrift eingelassen. Die Stele ist auf einer achteckigen Platte mit konvexem Abschluss aufgesetzt, die den Familiennamen trägt. Ein Kegel mit zwei umlaufenden Bändern und abschließendem Kreuz mit Christusfigur krönt die Stele. In der Nähe dieser Grabstätte befindet sich das neobarocke, dreiteilige Grabmal der Familie Dasburg, ebenfalls ein rar gewordenes Exemplar der Sepulkralkultur des 19. Jahrhunderts (**AUT, SEL**) (Abb. 8). In seiner Mitte ist eine konisch zulaufende Stele aus Sandstein angeordnet, auf der eine marmorine Platte mit Inschrift von verschiedenen Verzierungen eingerahmt wird. Auf die Stele wurde die vollplastische Darstellung einer segnenden Christusfigur aufgesetzt, die ihrerseits auf einem zur Kreisform gearbeiteten Stein steht, der über einem Feston ein rundes Feld mit einer Inschrift trägt. Flankiert wird die Stele von zwei zum Quadrat gearbeiteten Steinen, von denen der rechte eine runde Marmortafel mit Inschrift trägt und die beide mit einem zur Stele anwachsenden Rankenmotiv abschließen.

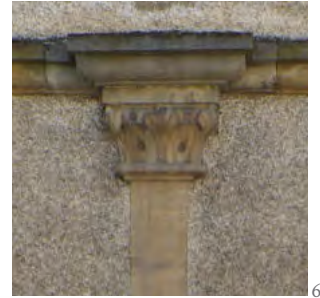
6

durch ein profiliertes Gurtgesims getrennt, das ebenfalls wie auf Stützen aufliegt (**CHA**). Zwei Lisenen tragen gotische Kapitelle, an denen das Gurtgesims plastisch hervor tritt (Abb. 6). Die Gestaltung der Fassadenöffnung im Obergeschoss unterscheidet sich von jener im Erdgeschoss. Fünf rechteckige Einzelfenster (Abb. 7) werden über ein einfaches Sohlbankgesims verbunden. Die Fenstergewände sind gefast und liegen auf Prellsteinen auf. Eine profilierte Verdachung bildet den oberen Abschluss der Fenster (**AUT**). Ehemalige historische Rollladenkästen<sup>6</sup> haben in den Sandstein-Gewänden Einschnitte hinterlassen, die zum Vorschein kommen, da nahezu alle Fenster durch Kunststoffenster ersetzt wurden und gleichzeitig die Rollläden nach hinten verschoben wurden.
