# Nationale Inventarisierung der Baukultur im Großherzogtum Luxemburg

Kanton Mersch | Gemeinde Larochette

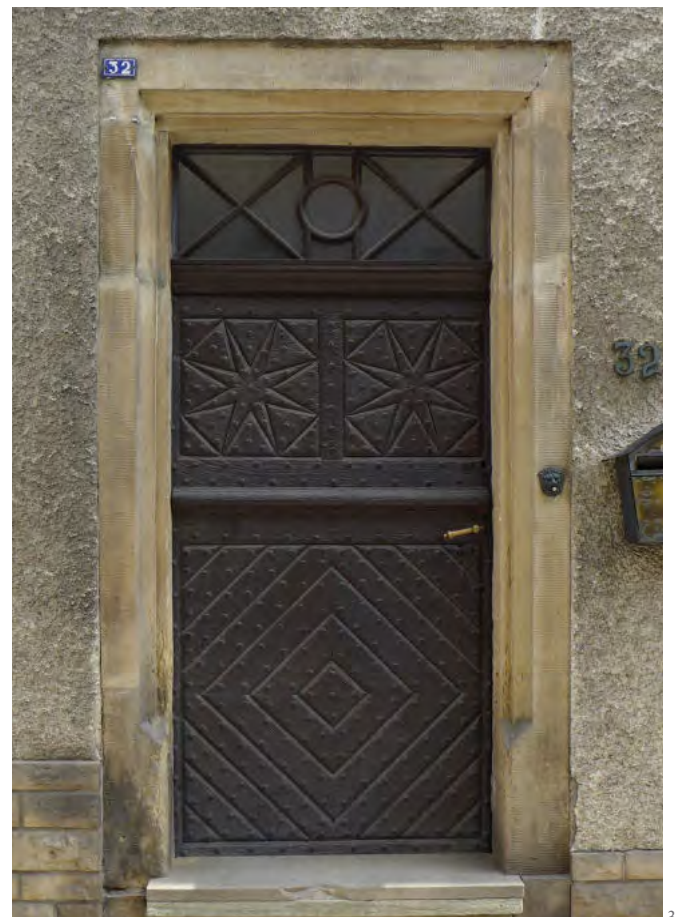
3

Die Lage des Hauses mit dem Giebel zur Straße wie einige Elemente der inneren Struktur deuten darauf hin, dass das Gebäude bereits in vorbarocker Zeit errichtet worden sein könnte. Als ältestes Element der Fassade ist heute die ornamentale Nageltür mit Oberlicht vorhanden (**SEL, AUT**) (Abb. 3). Zu Beginn des 18. Jahrhunderts erhielt das Haus eine klassizistische Fassade (**ENT**). Aus dieser Zeit zeigt das Gebäude heute die durchweg geraden Gewände und unter Putz erkennbare Eckfassungen nach Osten und Westen aus dem beginnenden 19. Jahrhundert. Gegen Ende des Jahrhunderts wurde das Gebäude zum Platz nach Osten um eine Achse erweitert,<sup>3</sup> dessen Fenster- und Türstürze zeitgemäß leicht gerundet wurden. In dieser Erweiterung lag der Laden einer Bäckerei, der über Eck erschlossen wurde (Abb. 4).<sup>4</sup> Der Ofen der Bäckerei befand sich im hinteren Raum mit Tonnengewölbe, der bei einem späteren Durchbruch der Hauswand mit dem Laden verbunden wurde.

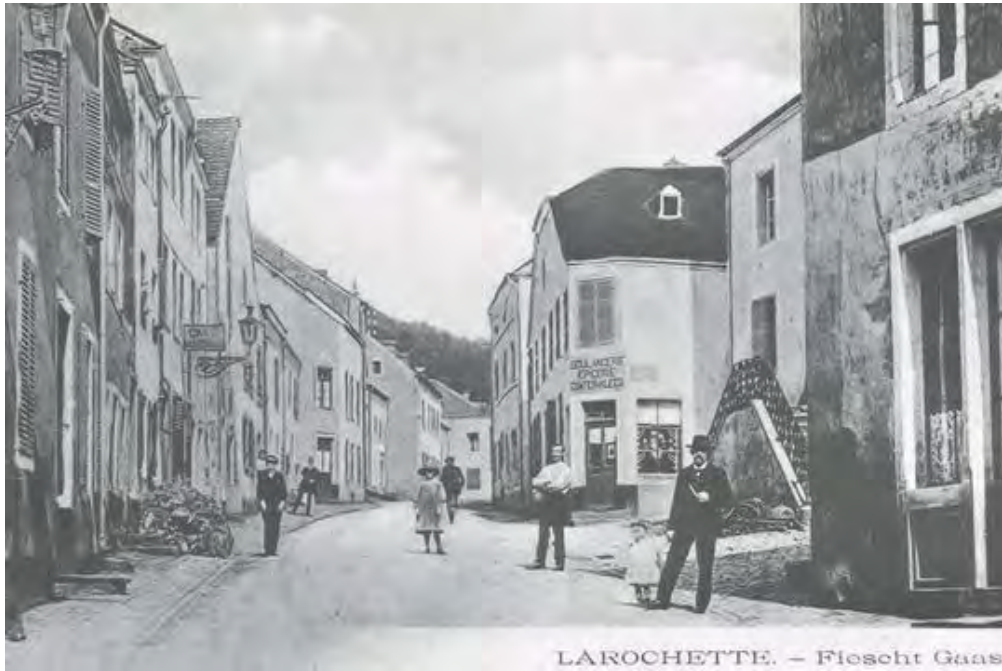
(4) Haus mit Bäckerei. o. J

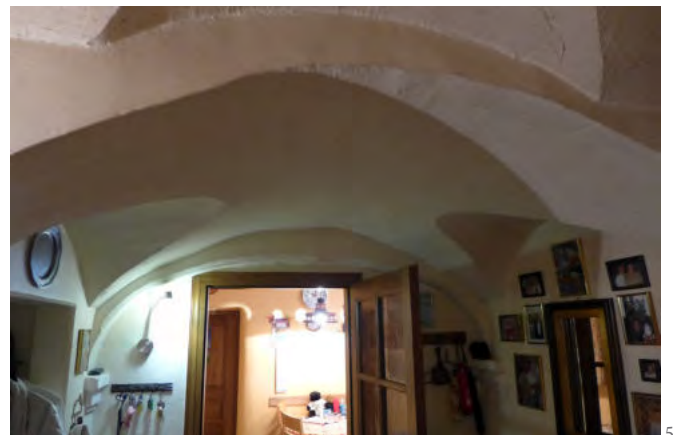
5

geteilt und ist unterhalb der Decke ebenfalls profiliert, dies ist eine zeittypische Gestaltung.<sup>5</sup> Ein breiter Rundbogen trennt heute die Küche von einem gewölbten Vorraum (Abb. 5). In beiden Bereichen sind historische gelbe und schwarze Zementfliesen in einem Rautenmuster verlegt (AUT). Der tonnengewölbte Raum, gegenüber der Küche gelegen, wird geringfügig über ein kleines Fensterchen mit vorgesetzten vertikalen Metallstäben belichtet und war bis 1984 mit einem gestampften Boden versehen. Alle Anzeichen sowie die Lage im Grundriss lassen vermuten, dass es sich hier um einen ehemaligen Vorratsraum des Bauernhauses handelt. Unklar ist jedoch die Funktion der historischen Bohlentür (Abb. 7), in der zwei Luken auf Höhe der Oberschenkel liegen und mit zwei verschiebbaren Brettern von Innen verschließbar sind (Abb. 8, 9). Nach Angaben der Bewohnerin soll das Bauernhaus in früheren Zeiten ein Zollamt gewesen sein, in dem nicht Zahlungswillige eingesperrt wurden. Ein Indiz hierfür wäre die Bohlentür, wie auch einige Behauptungen der Stadtbewohner, dass es in der Rue de Mersch ein Gefängnis gegeben haben soll. Eine Zollerhebung an jener Stelle ist jedoch höchst unwahrscheinlich, da das Gebäude nicht direkt an der Festungsmauer lag.<sup>6</sup>

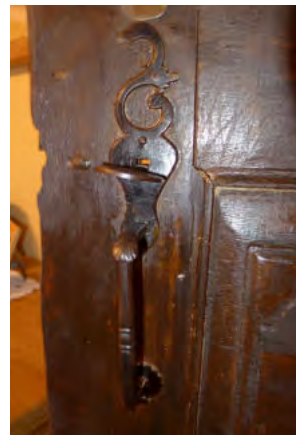
12

Neben der historischen Bohlentür im Erdgeschoss sind vor allem die bauzeitlichen Innentüren mit ihren barocken Beschlägen im Obergeschoss gut erhalten (AUT) (Abb. 10-14). Beeindruckend sind besonders die funktionsfähigen barocken „Türklinke(n) nach alter Bauernart, bestehend aus einer Eisenschlagplatte mit Daumen-drücker, die hinter einem Hakenstück fest(sitzen)“ (SEL) (Abb. 12, 14).<sup>7</sup> Die barocken schmiedeeisernen Stilelemente

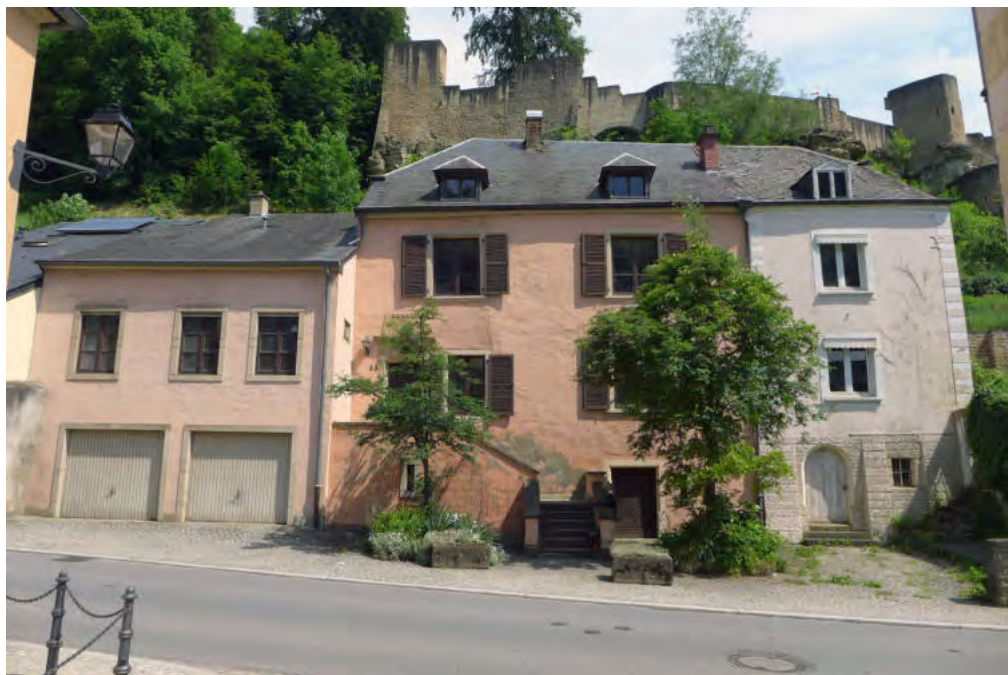
Abb. rechts |  
**(1) Gebäude mit Treppenturm  
und Anbau an der  
Befestigungsmauer, 1824**  
Administration du cadastre et de la  
topographie du Grand-Duché de  
Luxembourg, *Urkataster. Larochette*  
AI, 1824.

Bis heute präsentieren sich die verputzten Gebäudehälften mit ebenerdigem Kellergeschoss und durchgehendem Krüppelwalmdach nach außen als ein Baukörper. Er steht traufseitig an der Straße und erhielt um 1800 ein Nebengebäude (Abb. 1),<sup>8</sup> der sich über die Jahre zu einem zweigeschossigen Anbau entwickelte. Während in der zweiachsigen Südfassade der Nr. 44 die Umbauphase von 1985 dominiert, bleibt in der einachsigen Fassade der Nr. 42 aus der Mitte des 19. Jahrhunderts ablesbar (**AUT**). Hier sind aus den Jahren nach 1868 geputzte Fenstergewände und alternierend glatt geputzte Gebäudeecken erhalten. Zu Anfang des 20. Jahrhunderts kamen metallene Zierblenden für die Rollläden, ein Kellerfenster in Metall wie auch das über einige Stufen zu erreichende Metalltor zum erhöht liegenden Garten hinzu. Der geputzte, eine gespitzte Sandsteinoberfläche imitierende, Sockel dieser Hausnummer wird von drei Mauervorlagen verstärkt. Zwischen zweien führt ein Holztor zum Keller. In der Fassade nebenan ist als eines der ältesten Elemente ein translozierter, gotisch gearbeiteter Stein mit dem Wappen der Herren von Rollingen<sup>9</sup> zwischen den Geschossen vermauert (**AUT, SEL**) (Abb. 2). Ein weiterer gotischer Stein (Abb. 3) vermutlich aus der Burg, der sich bis zum letzten Umbau in der nördlichen Westfassade befand,<sup>10</sup> ist nun in der vorgezogenen Fassade des Anbaus besser sichtbar (**AUT, SEL**). Der zweiachsige Anbau stammt gänzlich aus der letzten Umbauphase und grenzt direkt an die mittelalterliche Befestigungsmauer. In der Hauptfassade sind drei der Fenstergewände mit Sandsteingewänden und das Fenster neben der Eingangstür mit geputzten Gewänden versehen. Die Treppe wurde nach 1985 von einem einläufigen zu einem zweiläufigen Aufgang verändert. Die letzte Fassung des Fassadenputzes aus der Mitte des 19. Jahrhundert, ein Rauputz mit glatt umrahmten Feldern zwischen den Fenstern beider Geschosse, wurde auf einen Glattputz geändert. Die Eingangstür mit ihren Sandsteingewänden von 1788 wurde gegen einen höherwertigen Eingang, der aus dem

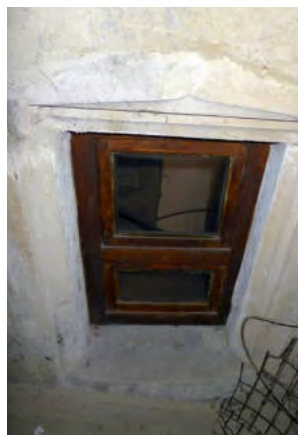
8

Abriss der Rue de Moulin 9 geborgen wurde, ausgetauscht (**SEL, ENT**) (Abb. 4, 5).<sup>11</sup> Die dazugehörige klassizistische Tür wurde als Replik gefertigt. Der aufwändig gearbeitete, barocke Eingang (Abb. 8) mit kleiner Verdachung zeigt Andeutungen dorischer Kapitelle und einen geschwungenen Türsturz. Im Feld darüber befindet sich über einer Girlande die Jahresangabe „MDCCLLIX“, die mehrere Interpretationen zum Baudatum zulässt. Eine Inschrift gibt als Bauherren der Moulin 9, dem ehemaligen Haus der Familie Haentges-Ney, „GORS CHRISNAC ET TRAESIA PENNING“ an. Über der abschließenden Verdachung krönt ein barockes Medaillon den Eingang der heutigen Rue de Mersch 44.

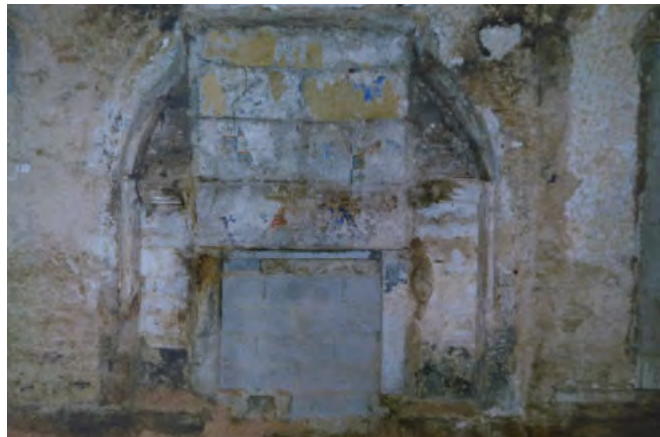
12

Es ist anzunehmen, dass das Objekt im Innern einer barocken Grundrissordnung folgte. Demnach hätten hinter dem Eingang der Nr. 42 im vorderen und mittleren Gebäudeteil die Wohnräume und im hinteren Teil, der heutigen Nr. 44, die Flurküche gelegen. Auch heute noch weist das Innere der Nr. 44 markante Elemente aus barocker Zeit auf. In der Mauer zwischen der Nr. 42 und der Nr. 44 sind zwei unter Putz liegende, vermauerte Öffnungen<sup>13</sup> vorhanden (Abb. 10), die ehemals den Bezug zwischen den vorderen und den mittleren Räumen herstellten. Schmale barocke Türgewände zweier Türen, von denen eine zum aktuellen rückwärtigen Ausgang versetzt wurde (Abb. 16), führten vom Wohnbereich der mittleren Räume zu denjenigen der hinteren Achse.<sup>14</sup> Hier lag die Flurküche, deren Kamin und barocker Sandsteinbogen in der Wand zwischen dem heutigen Eingang der Nr. 44 und seinem Wohnzimmer unter Putz vermauert sind (Abb. 12). Drei

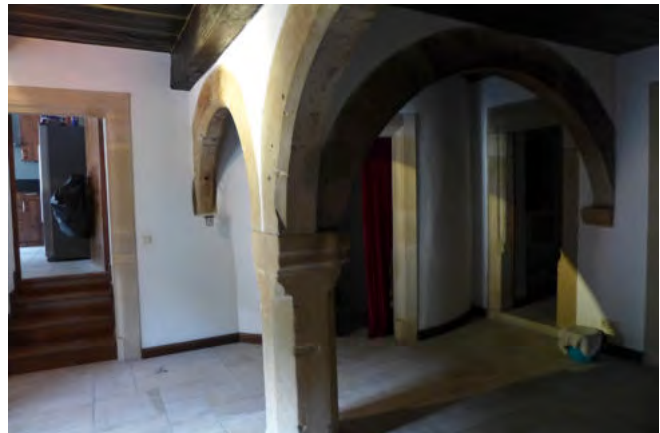
13

weitere Sandsteinbögen mit gemeinsamer Stütze aus der ehemaligen Küche sind gut sichtbar erhalten (Abb. 13). Auffällig und selten ist der mittig von der Küche abgehende Wendeltreppenturm, der Keller-, Erd-, und Obergeschoss miteinander verbindet (**AUT, SEL**) (Abb. 14). Die steinernen Stufen der Treppe mit Spindel zeigen eine Unterschneidung und beidseitige Distanzkerbe sowie eine gewölbte Untersicht. Über die Treppe gelangt man in das zweiachsige Tonnengewölbe des Kellers der Nr. 44, das auch von der Straße über ein Tor erreicht werden kann und das nach 1985 einige Zentimeter tiefer gelegt wurde. An der Mauer zur Nr. 42 ist noch der frühere Durchgang zwischen beiden Gebäudehälften zu erkennen (**ENT**). Im ersten Obergeschoss gruppieren sich um eine Diele die Räume nach Norden und Süden. Im größeren Raum zur Straße nach Süden verdeutlicht eine ehemalige Tür mit kassettierter Holzlaibung, die zu einem nebenliegenden Raum der Nr. 42 führte, auch auf diesem Geschoss die ehemalige Verbindung beider Gebäudehälften (**ENT**). Im kleineren Raum nach Süden ist die ‚Haascht‘ in ihren Umrisen sichtbar (**AUT**), die auch im Dachgeschoss noch vorhanden ist. Das Dach ist als Kehlbalkenkonstruktion ausgeführt und wurde mehrfach verändert. Die aus der Nr. 42 herüberreichende, durchtrennte Mittelpfette deutet auf eine ehemals einheitliche Konstruktion beider Gebäudehälften (**AUT, ENT**).

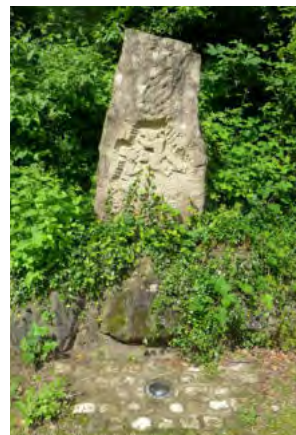
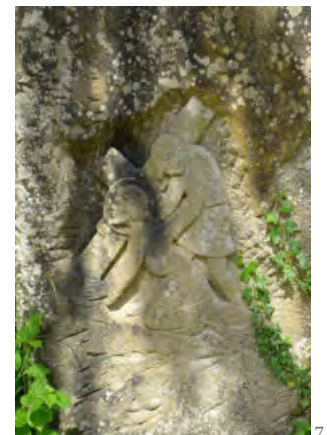
Von der Rue de Mersch abführend, entlang des Weges, vorbei an der Grotte, bis zur Kapelle, sind 11 Kreuzwegstationen aufgestellt. Etwas verborgen, neben der Kapelle aufwärts, steht die 12. Station (Abb. 8). Die zwei letzten Stationen werden auf dem Rückweg, in der platzbildenden Mitte der Anlage, am gegenüberliegenden Hang der Straße aufgenommen. 13 Stationen sind moderne in Sandsteinblöcke gehauene Reliefs, die den Leidensweg Jesus plastisch darstellen (Abb. 6, 7). Die Plastizität ergibt sich durch die natürlichen Steinblöcke und vor allem

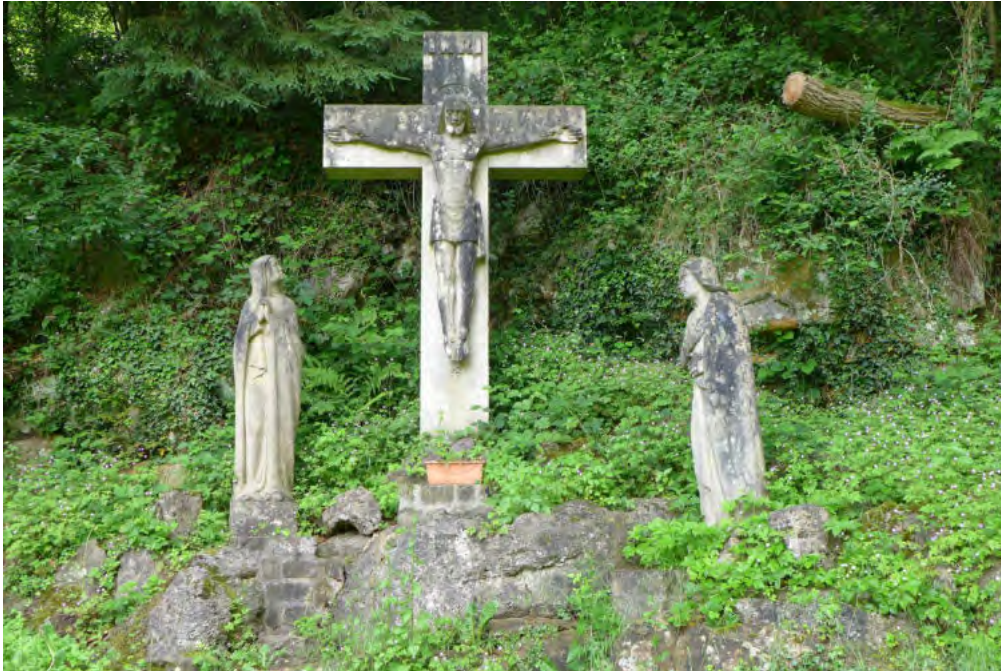
(8) Kreuzigungsgruppe  
12. Station des Kreuzweges

durch die Versenkung der Reliefs, denn die Figuren sind sehr flächenhaft ausgearbeitet. Die 12. Station, an der Jesus am Kreuz stirbt, wird als figürliche überlebensgroße Kreuzigungsgruppe in Ernzer Sandstein dargestellt (Abb. 8). Figuren und Kleider sind, wie die Reliefs, einfach und flächenhaft behandelt.<sup>15</sup> Einer der zahlreichen Wanderwege Larochettes führt an dieser einfach gestalteten und doch imposanten Station vorbei. **(AKI, CHA)**

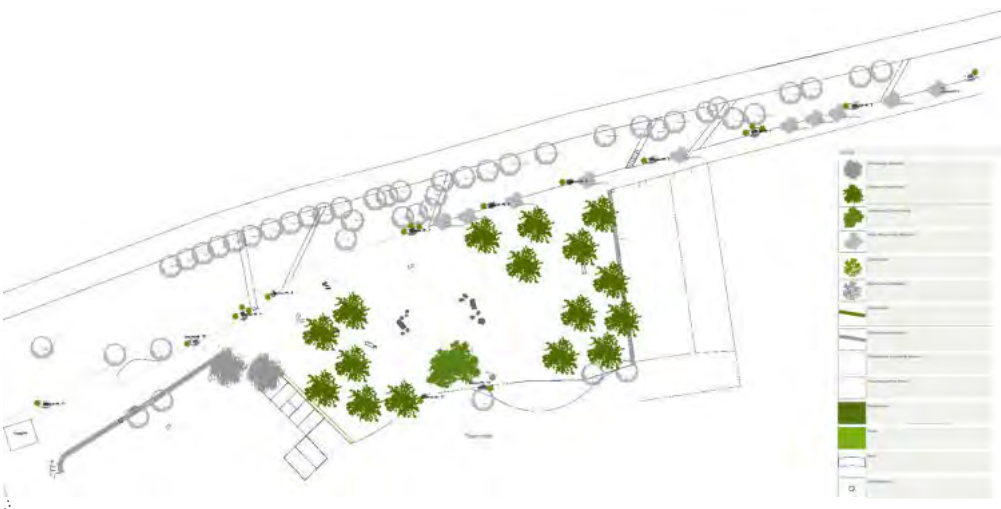
(9) Übersichtsplan, 2010  
Maja Devetak  
Landschaftsarchitektur, *Larochette*,  
Hosingen, 2010-2011, <http://majadevetak.lu/fr/projects/kreuzweg-am-fels-larochette-2/>  
(01.08.2017).

14 Kreuzwegstationen vervollständigen das religiöse Ensemble und schaffen eine weiträumige meditative Anlage (Abb. 9). Die Errichtung der Stationen geht auf die Initiative von Pfarrer Henri Schmit zurück, geschaffen wurden sie 1955 von dem Bildhauer Aurelio Sabbatini.<sup>14</sup>

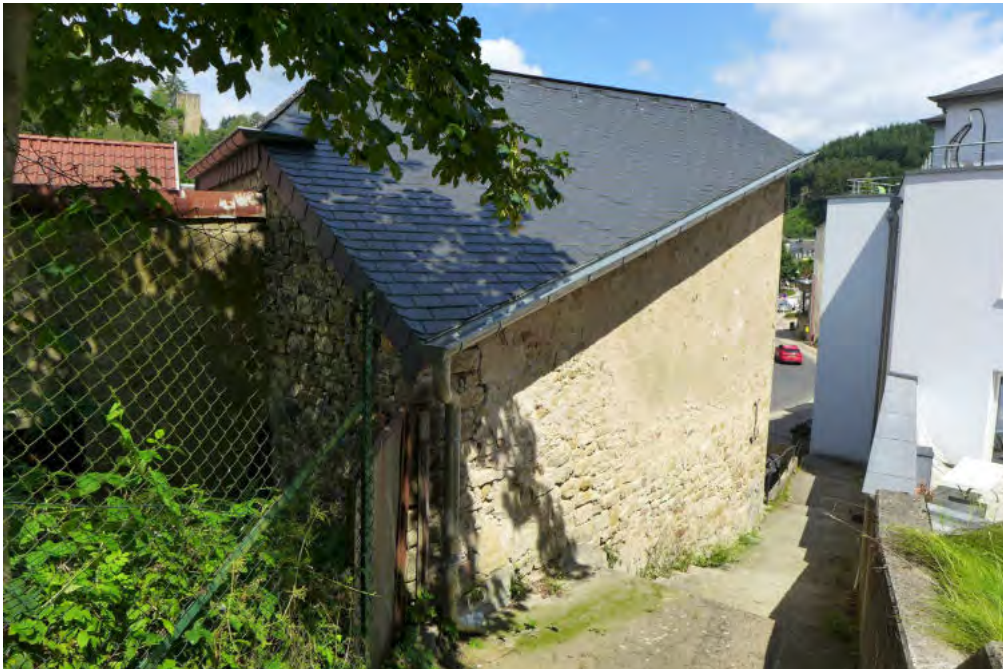
**(6) Rückseite des ehemaligen Schuppens**

Während die südwestliche Giebelseite an das Nachbargebäude Rue du Moulin 1 angebaut ist, steht die nordöstliche Giebelfassade frei. Ein Wanderweg zum Teiperley führt hier an der Rückseite des Gebäudes entlang, dessen Erdgeschoss durch den ansteigenden Berg unterhalb des Geländeniveaus liegt (Abb. 5). Eine rezente Tür- und Fensteröffnung in der Giebelseite führen auf eine kleine Terrasse, die durch einen Bruchsteinsockel auf das Niveau des erhöhten Erdgeschosses gebracht wurde. Hier befindet sich eine ‚Taakenplatte‘ aus dem frühen 20. Jahrhundert, die mit graphischem und neorenaissance Dekor versehen ist und die Inschrift „GEBR. GIENANTH / MUSTER-SCHUTZ N° 1270 / EISENBERG / PFALZ“ trägt (CHA) (Abb. 4). Die südöstliche Rückseite des Bauernhauses weist nur noch im ersten Obergeschoss zwei barocke Fenstergewände auf. Ein ehemals freistehender Schuppen ist durch einen zeitgenössischen Anbau inzwischen mit dem Hauptgebäude verbunden (Abb. 6, 7).

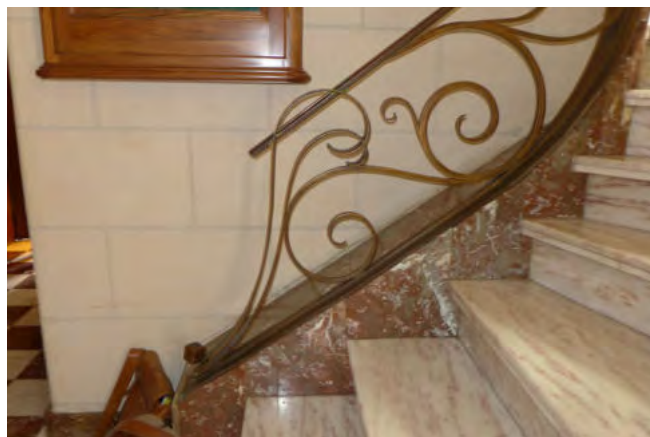
4

(Abb. 4–5). Der Flurboden ist in beiden Geschossen in einem Schachbrettmuster mit weißen und roten Marmorplatten verlegt (Abb. 6). Eine rote Sockelleiste mit weißer und grauer Marmorierung begleitet kontrastreich die in weiß gehaltenen, marmornen Treppenstufen in das nächste Geschoss (Abb. 4–5). Die Innentüren im Erdgeschoss wurden aus Eichenholz gefertigt und in Kirschholzoptik gebeizt und heben sich in ihrem warmen Rotton von den hellen Innenwänden ab (Abb. 6). Eine geschwungene Zierleiste fasst, je nach Tür, achteilige Füllungen aus Holz oder aus buntem Bleiglas (Abb. 6, 8). Die Türschilder sind einheitlich verziert (AUT).

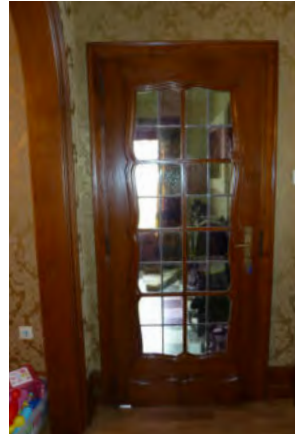
8

Durch einen schmalen Rundbogen, der mit Holz gerahmt ist, gelangt man westlich in Richtung Küche (Abb. 6). Über die einzige anders gestaltete Tür im Erdgeschoss gelangt man in den schon in den 1980er Jahren ausgebauten Wintergarten, der rezent erneuert wurde. Eine Glastür mit zwei nebenliegenden Fenstern schafft eine Verbindung zu dem langgestreckten Wohnzimmer (Abb. 10–11). Hier wird die bunte Bleiverglasung in Gelb, Rosa und Grün wie in den beiden Türen im Wohnzimmer (Abb. 8) und im Fenster des Treppenhauses (Abb. 7) aufgegriffen. Das ehemalige Außengewände ist wie jene Gewände in der Hauptfassade gestaltet und liegt heute im Innenraum (Abb. 11). Das zweigeteilte Wohnzimmer ist über einen raumbreiten Bogen mit einem Holzrahmen in Eichenholz mit Kirschholzbeize verbunden (Abb. 10), das auch in den hohen Sockelleisten aufgenommen wird. Je ein umlaufendes Stuckprofil erinnert an die Gestaltung der Außengewände. Ein offener Kamin mit Einfassung aus hellem Sandstein befindet sich im Raum (Abb. 8–10).

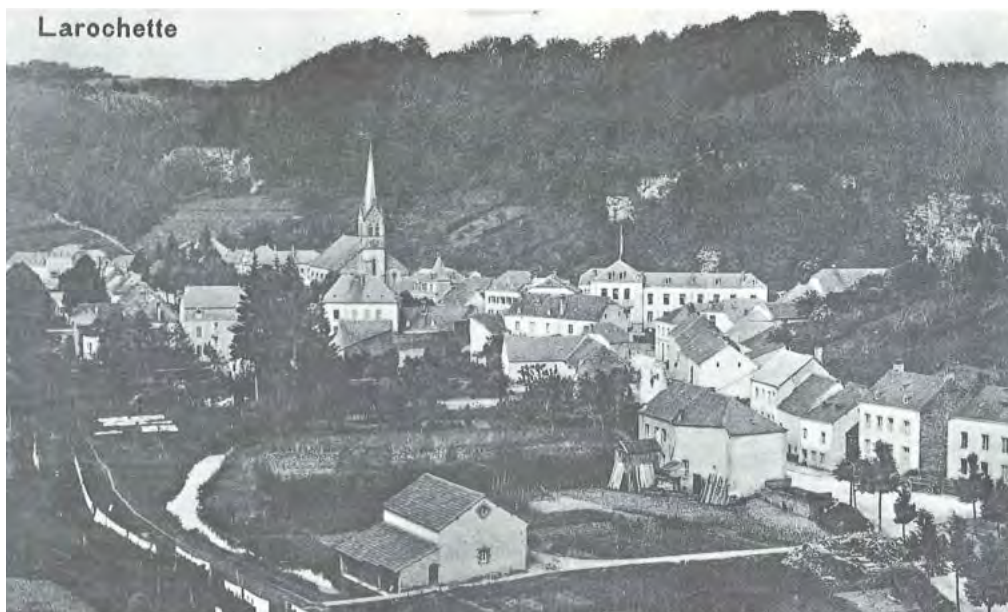
**(5) Blick Richtung Nordosten  
auf die Rückfassade der ehem.  
Schreinerei**

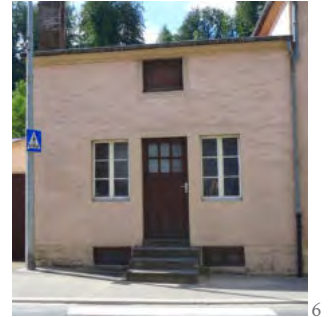
Ein zweiter Anbau, der den südlichen Abschluss des historischen Ensembles formt, stammt aus den 1930er Jahren und weist authentische Merkmale einer damaligen Werkstätte auf (Abb. 6). Erhöht auf einem bossierten Sandsteinsockel wird der eingeschossige Atelierbau über vorgesetzte Stufen mittig erschlossen. Links und rechts der Holztür liegen zwei bauzeitliche Holzfenster, die mit dem Eingang über ein gemeinsames, einfaches Gewände zusammengefasst werden (AUT). Zwei Kellerfenster liegen seitlich der Treppenstufen im Sockel. Eine Luke mit einfachem Gewände befindet sich direkt unter der profilierten Traufe aus Holz und ist mit einer einfachen Lukentür aus Holzbrettern verschlossen. Ein Satteldach schließt die kleine Werkstätte ab. Der rezente und nicht erhaltenswerte Garagenanbau liegt nach hinten versetzt am südlichsten Ende der Häuserreihe und schließt mit einem Pultdach ab.

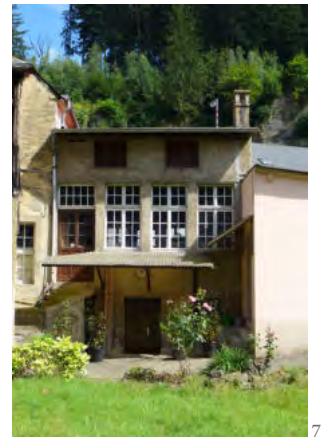
Die Rückfassade zum Garten ist durch mehrere Anbauten unregelmäßig gestaltet, aber mit einem einheitlichen, historischen Mineralputz versehen (Abb. 3, 7). Nur die rosa glatt verputzte Garage hebt sich von den anderen Bauten ab. Mehrere Vordächer, Treppenstufen, Türen und verschiedene Fensteröffnungen, in unterschiedlichen Ebenen angeordnet, stehen im Gegensatz zur akkuraten, symmetrischen Hauptfassade. Im Obergeschoss des Haupthauses hat sich ein Bleiglasfenster mit bunten Gläsern erhalten (AUT). Der später vorgesetzte, turmartige Anbau lockert den Baukörper mit seinem Vorsprung und seiner Bretterfassade im Obergeschoss auf (Abb. 3). Die Werkstätte ist mit mehreren doppelflügeligen Sprossenfenstern und Oberlichtern großzügig verglast (Abb. 7). Die Rasterung der Fenster sowie die großflächige Verglasung sind typische Elemente von früheren Werkstätten (AUT, CHA). Auch hier in der Rückfassade sind zwei mit Brettern verschlossene Luken direkt unterhalb des Dachs angebracht.

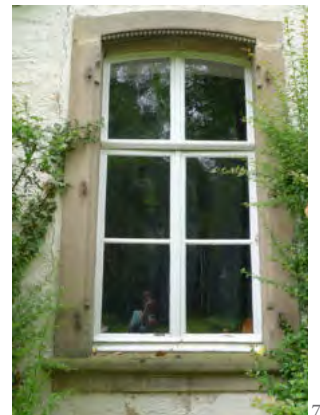
7

Das Haupthaus beeindruckt durch detailreiche Gewände und den hohen Anteil von zweiflügeligen Holzfenstern mit Stangenverriegelung aus dem Anfang des 20. Jahrhunderts (AUT) (Abb. 7–9). Die Gewände der Eingangstüre weisen an den Seiten Hohlkehlen auf, in denen kleine Nasen im oberen und unteren Bereich liegen (Abb. 6). Zusätzlich betonen Mittelsteine die Seiten. Der Türsturz ist als flacher Segmentbogen mit einer zum Oberlicht liegenden Zierkante in Pyramidenform gearbeitet. Er ist mit der Inschrift „N. L. 1875 B. S.“ versehen und wird von einer kleinen Verdachung abgeschlossen. Die dreigliedrige Eingangstüre ist im oberen Teil mit aufgesetzten, mehrfach profilierten regelmäßigen und langgestreckten Oktogonen versehen. Das Kämpferholz zwischen Tür und Oberlicht zeigt florale Motive. Geschützt wird der Eingang von einem als Replik erstellten, metallenen Vordach mit transparenter Auflage. Die Fenstergewände des Wohntraktes im Erdgeschoss und ersten Obergeschoss nehmen die Gestaltung der Eingangstüre auf. Über einem unverputzten Fries und einer Traufe in Stein wird der Baukörper von einem mit Schiefer gedeckten Krüppelwalmdach abgeschlossen. Nach Norden zeigt die Fassade des Wohntrakts sowohl die gleiche Aufteilung der Fenster wie nach Süden als auch den gleichen Grad der Durcharbeitung seiner Gewände (Abb. 4). Der Ostfassade des Gebäudes ist eine Garage und Terrasse vorgelagert, über die auch das Kellergeschoss von außen erreicht wird.

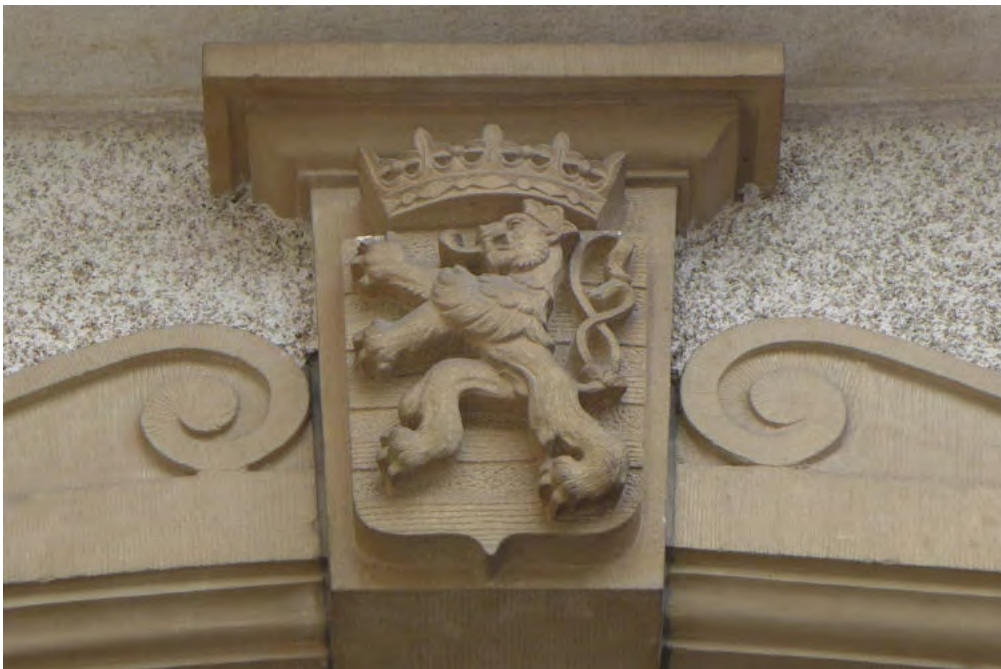
(5) Luxemburger Staatswappen  
Schlussstein im Torbogen mit Wappen als Sandsteinrelief

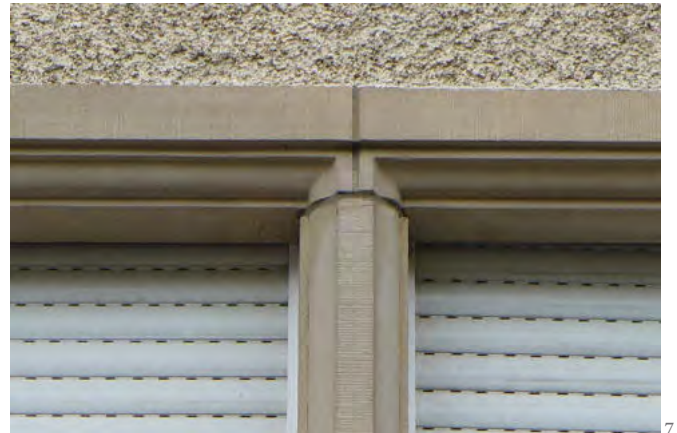
7

Die vier Einfamilienhäuser sind nach Osten jeweils dreiaxsig gegliedert und mit einem Zwillingsfenster im Erdgeschoss ausgestattet. Das Polizeirevier greift das Zwillingsfenster erst in seiner nördlichen Giebelfassade auf und ist nach Osten mit einem gleichartigen Drillingsfenster versehen. Die Giebelfassaden der zweigeschossigen Wohnbauten sind einachsig symmetrisch angeordnet. Alle Fenster in den Haupt- und Giebelfassaden sind mit mehrfach profilierten und scharrierten Gewänden gerahmt, und schließen nach unten mit scharrierten Fensterbänken ab, die an deren Unterseite zur Zierde ausgehöhlt sind. Zusätzlich sind die Mittelpfosten der mehrteiligen Fenster besonders im oberen Abschluss mit einem formschönen Übergang aus dem Sturzgewände gestaltet (Abb. 7). Die Fassadenöffnungen an der westlichen Rückfassade sind ohne Gewände ausgeführt (Abb. 8).

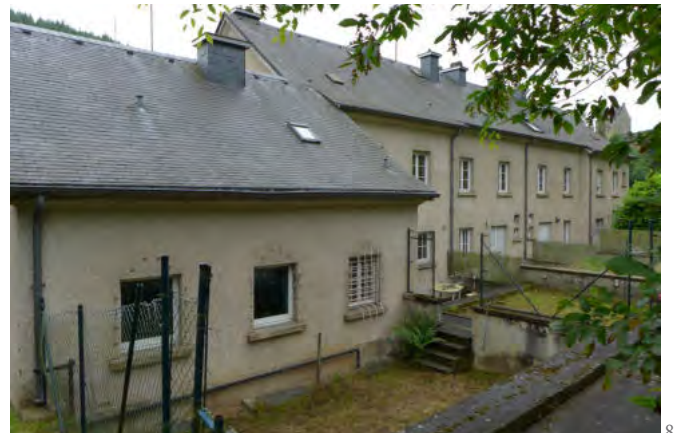
8

Nach Westen sind die Gebäude ebenerdig zum Erdgeschoss in den Hang gebaut (Abb. 8). Die zum Garten ausgerichteten Fassaden sind zweiachsig schlicht gehalten. Ein leichter Vorsprung der Eckreihenhäuser gliedert die Objekte. Das eingeschossige Polizeirevier öffnet sich nach Westen dreiaxsig. Ein erhaltenes Sprossenfenster mit

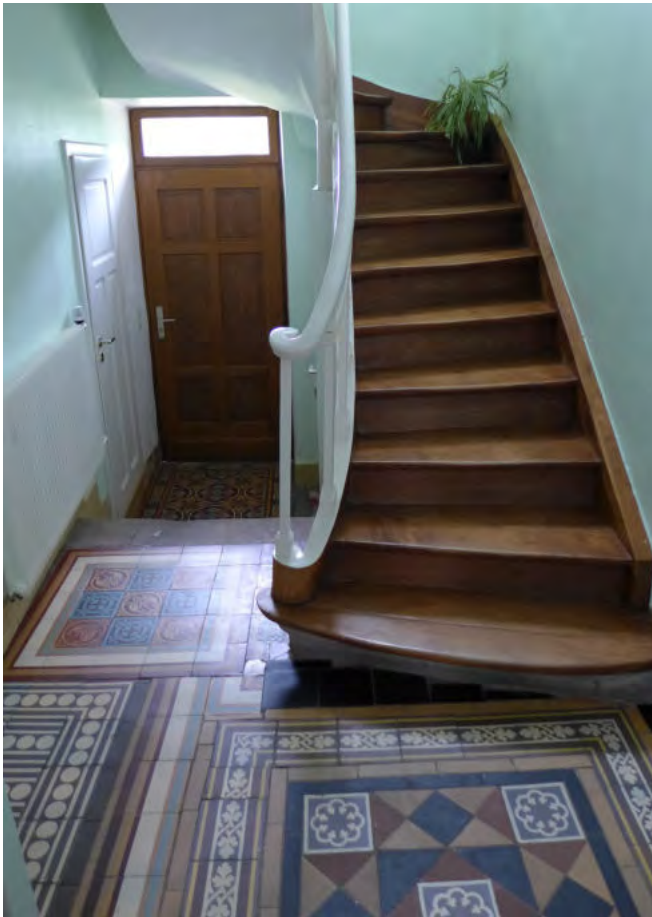
(5) Grundriss des Gebäudes, 1993  
Atelier a+u, *Transformation du presbytère*, Gemeindearchiv Larochette, Luxemburg, Ordner Rénovation presbytère, Luxemburg, 1993.

Das Gebäudeinnere ist im Erdgeschoss zweiraumtief rechts und links eines zentralen Flurs organisiert (Abb. 5). Eine Zwischentüre trennt im Flur die vorderen Räume des Erdgeschoss von den Wohnräumen im Obergeschoss (Abb. 6). Die klassizistischen Türgewände und Türblätter sind im Haus durchweg erhalten (AUT) (Abb. 6). Im Flur sind bis in den rückwärtigen Bereich Zementfliesen in einem durchlaufenden geometrischen Muster mit floralen Akzenten aus der historistischen Modernisierungsphase vorhanden (AUT, CHA) (Abb. 6). Zum rückwärtigen Ausgang ergänzen zwei rein florale Muster das farbige Bodendekor (AUT) (Abb. 7, 8). Eine einfache, aber solide gearbeitete Holzterrasse führt hier bis in das Obergeschoss (AUT). Links des Flurs wird die frühere Küche erreicht, deren Boden mit gesprenkelten und geflammten Cerabati Fliesen bedeckt ist (AUT, CHA). Dahinter ist über die gesamte Gebäudetiefe ein schmaler Raum angeordnet, der mit einem Konsolenstein (Abb. 10) und ähnlich gearbeiteten Steingewänden der Fensterluke zum Vorplatz eine frühere landwirtschaftliche Nutzung nahelegt. Das Gebäude besitzt unter diesem Bereich keinen Keller, wohl aber ein Tonnengewölbe mit Entlüftungsfenstern zum Vorplatz auf der restlichen vorderen Gebäudefläche.

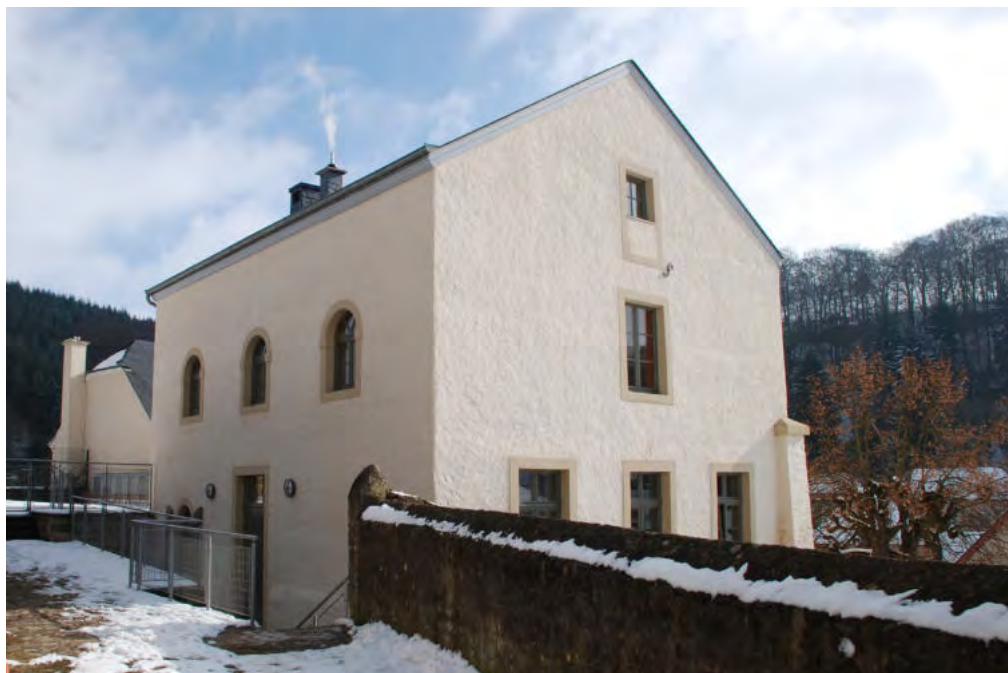
Abb. rechts |  
**(1-2) Bebauungspläne, 1864**  
Construction communalés district  
de Mersch, *Exhaussement de la  
Maison d'école des filles à Larochette,*  
[Bebauungsplan], Gemeindearchiv  
Larochette, Mersch, 1864.

Der untere Teil des Gebäudes ist im Schlussstein über dem Tor, welches zum Hof führt auf 1838 datiert. Bebauungspläne von 1864<sup>1</sup> (Abb. 1-2), Zeitungsartikel aus demselben Jahr<sup>2</sup>, sowie die metallenen Maueranker an der östlichen Fassade (Abb. 3) weisen darauf hin, dass das zweite Obergeschoss und der Dachstuhl einige Jahre später errichtet wurden (**AUT, ENT**). Zu dieser Zeit diente das Gebäude als Mädchenschule (**GAT, SOZ**) und musste vermutlich durch die steigende Anzahl an Schülerinnen erweitert werden. Die Südfassade wurde im 20. Jahrhundert mehrmals umgestaltet und das Gebäude Anfang des 21. Jahrhunderts teilweise restauriert.<sup>3</sup> Da bereits ein Gebäude an dieser Stelle im Katasterplan von 1824 verzeichnet war, ist es möglich, dass es einen Vorgängerbau gab, oder dass ältere Bauteile in das Gebäude integriert wurden.<sup>4</sup>

Im Laufe des 20. Jahrhunderts wurde mehrmals das Erscheinungsbild der Fassade verändert (ENT) (Abb. 5-6). Auf den Bebauungsplänen von 1864 war das heutzutage mittig sitzende Fenster im ersten Obergeschoss nicht vorhanden und auch das Giebelfenster war nicht quadratisch, sondern kleeblattförmig (Abb. 1-2).<sup>6</sup> Zwischen 1913<sup>7</sup> und 1922<sup>8</sup> wurde das Giebelfenster ausgebaut und durch ein rechteckiges Fenster mit Gewände ersetzt, welches heute noch immer vorhanden ist (ENT). Mitte des 20. Jahrhunderts<sup>9</sup> wurde dann das mittig liegende Fenster des ersten

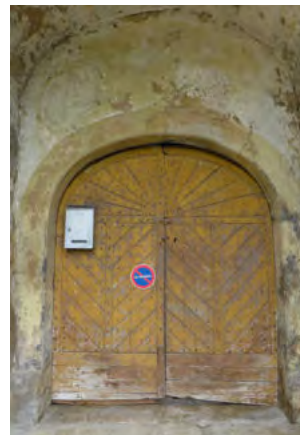
3

Das verputzte Gebäude mit Mansardendach, das auf ein hohes ebenerdiges Kellergeschoss aufgesetzt wurde, zeichnet sich durch ein seit dem ausgehenden 18. Jahrhundert nahezu unverändertes Äußeres und Inneres aus (AUT, SEL). Die fünfsachsige Hauptfassade nach Süden wurde repräsentativ und im Stile des Barocks gleichmäßig gestaltet. Sie ist beidseitig von geputzten Lisenen gefasst. Ein starkes Gurtgesims sowie ein unter einer Steintraufe geputzter Fries gliedern die Fassade horizontal. Große Fensteröffnungen sind mit dreifach profilierten Gewänden gerahmt, die in Andeutung einer Türöffnung bis auf den Boden weitergeführt wurden (Abb. 1). Zum Gesims werden geschwungen geputzte Giebfelder ange deutet. Die Fensterstürze sind als Segmentbögen mit Schlusssteinen ausgeführt. Die zweiflügeligen Holzfenster mit geteiltem Oberlicht stammen mehrheitlich aus dem Beginn des 20. Jahrhunderts (AUT). Der in zentraler Achse angeordnete Eingang mit geteiltem Oberlicht passt sich in seiner schlichten Gestaltung an die Fenstergewände an. Die barocke Eingangstür mit kleinem Blumendekor im oberen Feld ist seit der Bauzeit erhalten (AUT, SEL) (Abb. 2). Das hochliegende Erdgeschoss des Hauses wird über eine zweiläufige Treppe erreicht, auf deren Absatz eine Tür in das Kellergewölbe führt. Dem Gebäude vorgelagert befindet sich eine Struktur mit zwei Nischenbögen, deren Pfeilervorlagen flach bossiert wurden. Unter dem linken Bogen liegt der Hauptzugang zum Keller mit zweiflügeligem, genageltem Holztor aus der Bauzeit (AUT, SEL) (Abb. 3). Links davon ist neben einer schmalen Tür ein Fensterschlitz mit muschelförmigem Giebelfeld angeordnet (Abb. 3). Nach Westen und Osten

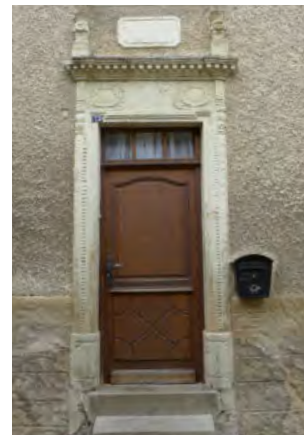
2

Die Fenstergewände im Erdgeschoss und im ersten Obergeschoss haben betonende Eckkrohungen, die in kleinen Quastenmotiven auslaufen und mehrfach profilierte Fensterbänke (**CHA**) (Abb. 5-6). Das sich in der Mittelachse befindende Türgewände (Abb. 2) hat Prellsteine mit barock anmutenden Eckausschnitten, ist aber an den aufgehenden Seitenteilen schon mit verschiedenen klassizistischen Profilierungen versehen (**CHA, AUT**) (Abb. 4). Von innen wechseln sich scharrierte und glatt abgetreppte Profilstrukturen ab, auf die ein plastisch gearbeiteter Zahnfries folgt. Eine von schrägen Einteilungen unterbrochene Drei-Kordel-Struktur bildet den äußeren Abschluss der Gewände-Seitenteile. Nach oben hin werden diese von Kordel-Motiven betont, die zum geraden Sturzfeld überleiten. Hier befinden sich unter weiteren, teils verkröpften, teils gezahnten, glatten und scharrierten Profilebenen zwei von barocken Rocailles eingefasste Kartuschen. In der linken Kartusche ist die Inschrift „1806 / I.BAPTIST / HEINZ“ , eingearbeitet, wobei das Z spiegelverkehrt eingraviert ist. Die rechte Kartusche erhält folgende Inschrift: „LUCIA / ZIMMER“, auch hier ist das Z spiegelverkehrt wiedergegeben. Das Türgewände spiegelt die für die Bauzeit charakteristischen Strömungen wieder: den eigentlich schon ausgeklungenen Barock und den neuen Klassizismus. Die bauzeitliche Haustür ist leider nicht erhalten, doch aufgrund der hohen Türöffnung kann davon ausgegangen werden, dass auch sie ein Oberlicht aufwies. Auf der Verdachung des Türgewändes sitzen zwei Pokale mit Girlanden auf, die von Akanthusblättern bekrönt sind (**CHA, AUT**) (Abb. 3). Zwischen diesen Pokalen ist eine weitere Kartusche mit abgeschrägten Ecken in das Mauerwerk eingelassen, eine Inschrift ist jedoch nicht mehr zu entziffern.

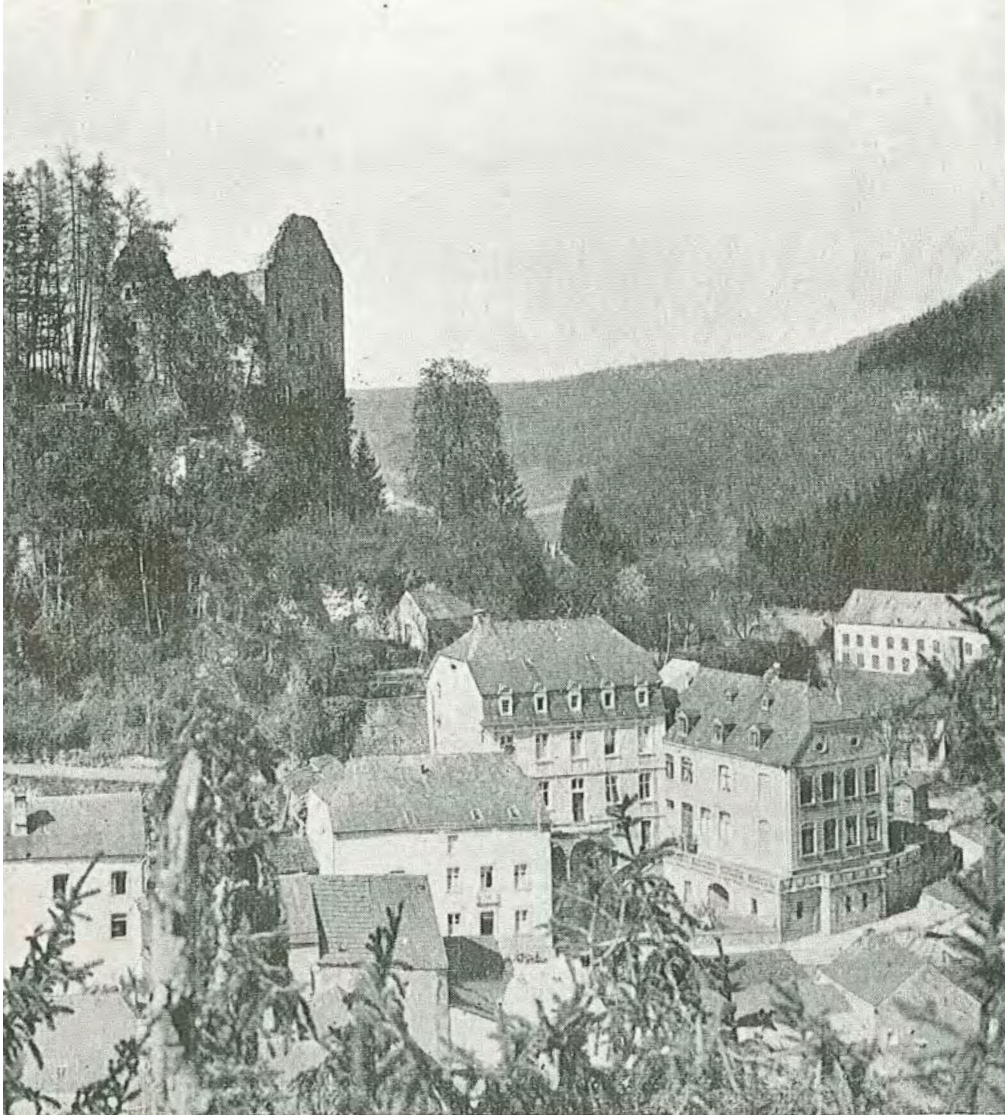
**(7) Hausgruppe am Burgberg,  
um 1938**

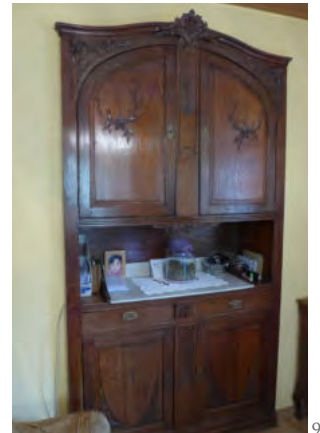
9

Im Inneren sind nach Umbauarbeiten nur noch verschiedene Innenstrukturen erhalten, unter anderem Tragmauern und Teile des bauzeitlichen Dachstuhls aus Eichenholz (AUT). Auch ein Spülstein aus Sandstein und wenige Stufen einer Sandsteintreppe sind erhalten. In der guten Stube befindet sich ein jüngerer Takenschrank mit floralen Dekorationen, der aus der ersten Viertel des 20. Jahrhunderts zu stammen scheint (ENT, CHA, AUT) (Abb. 9-10).

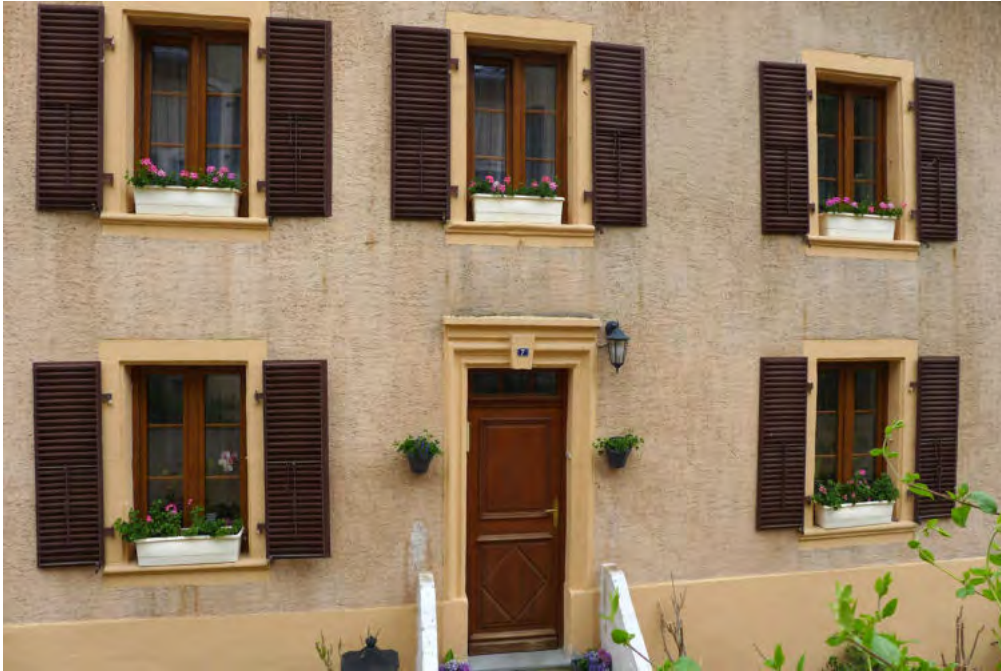
**(4) Fassade nach Süden**  
Regelmäßige Aufteilung und  
klassizistische Formensprache

Die Fassaden der Nummern 5 und 7 verweisen auf unterschiedliche geschichtliche Epochen des Ensembles. Im Unterschied zur Ostfassade der Nummer 7 aus der frühen Neuzeit, ist ihre regelmäßig gestaltete Südfassade klassizistisch, die Südfassade der Nummer 5 enthält ihrerseits barocke Elemente. In ihrer Gesamtheit spiegeln die Fassaden nicht nur die Entwicklungsgeschichte des Ensembles (**ENT**), sondern auch die stilistischen Auffassungen der jeweiligen Epoche (**CHA**). Beide Gebäude sind als Wohngebäude errichtet, die in ihren gut zugänglichen Kellern über einige Lagerfläche verfügen.

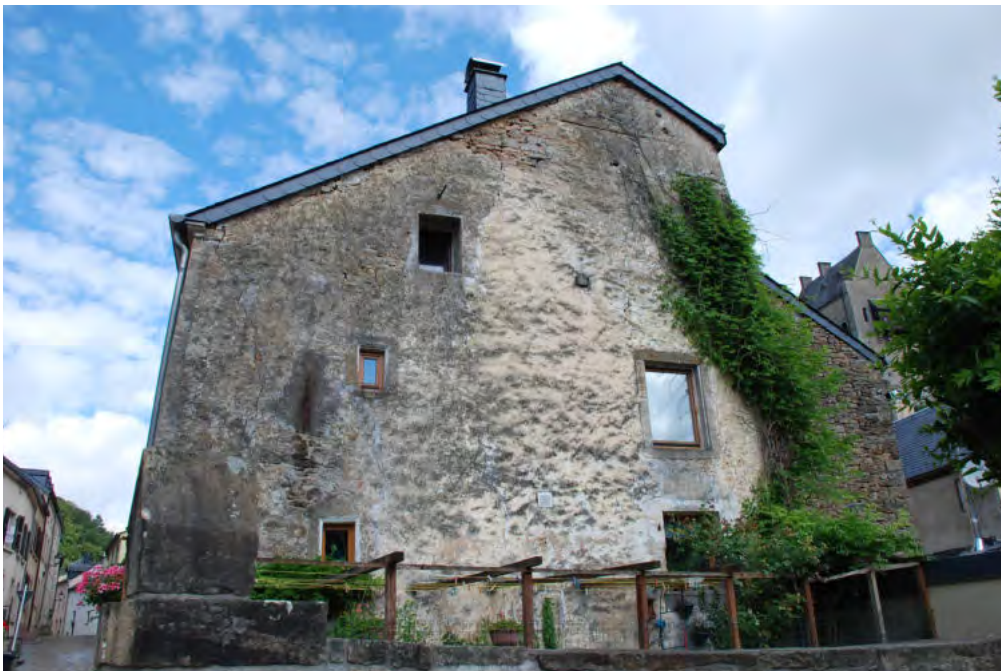
**(5) Fassade nach Osten**  
Unregelmäßige Aufteilung und  
spätmittelalterliche  
Fensteröffnungen

In ihrer gegenwärtigen Gestalt zeigt die Nummer 7 auf der breiteren Seite der Ostfassade aus verputztem Bruchsteinmauerwerk neben jüngeren Fenstern in unregelmäßiger Anordnung und Größe zwei kleine Fenster mit unterschiedlichen, sich nach innen verengenden Gewänden in Sandstein, die zu den ältesten Elementen des Gebäudes gehören. Die leicht rückversetzte, schmalere Seite der Fassade, die zur Hausnummer 5 gehört, ist unverputzt und heute ohne Öffnungen. Noch 1867 zeigte sie aber ebenfalls einige kleine, spätmittelalterliche Fensterluken (Abb. 3).<sup>5</sup> Im Unterschied zu dieser Seite des Ensembles wird die bräunlich verputzte dreiachsige Südfassade von gleich großen, mit Metallläden verschließbaren Fensteröffnungen rhythmisiert, die von beige überstrichenen Gewänden in Sandstein gefasst sind (Abb. 4). In der mittleren Achse sitzen einfach gestaltete Türgewände mit Sockelsteinen, Kämpfer und leichter Verdachung. Die Eingangstüre ist eine klassizistische Replik. Die Fassade wird zum Dach von einer Traufe mit einer Hohlkehle aus Holz gefasst. Die Umgestaltung der Fassade nach Westen zur Rue Sankt Nicolas besitzt die hier hell gestrichene Fassade ein Kellergeschoss mit zwei Eingängen, die jeweils über einige absteigende Sandsteinstufen erreicht werden. Ein Abschluss der Kellertürgewände in Sandstein ist als Segmentbogen, der andere als gerader Sturz ausgeführt. Der erhöht liegende Eingang der Hausnummer 5 wird über eine Treppe erschlossen und wurde im 18. Jahrhundert nachträglich in die Fassade eingefügt. Seine spätbarocken

Türgewände mit sehr flachem Segmentbogen im Sturz sind einfach gehalten, aber mit verschiedenen Scharrierungen qualitativvoll durchgearbeitet. Die drei Fenster der Fassade stammen aus verschiedenen Zeiten, jenes im Erdgeschoss entstand parallel zur klassizistischen Umgestaltung der Südfassade.

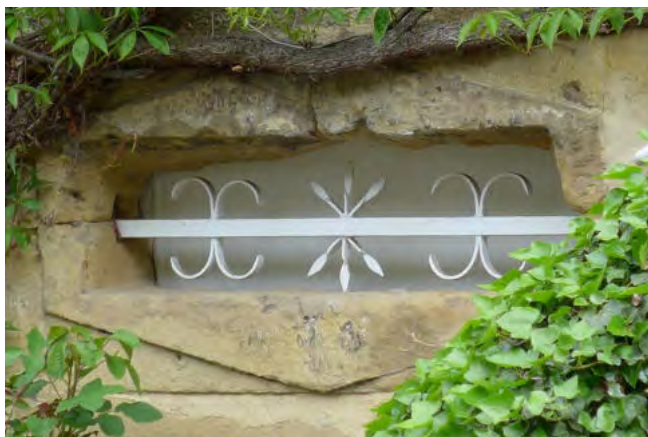
6

Erreicht wird das Gebäude heute über einen mit Pflastersteinen ausgelegten Vorplatz durch ein hohes zweiflügeliges Tor. Eine zweiarmige, sich leicht verjüngende und geschwungene Treppe führt in das erhöht liegende Erdgeschoss. Es sitzt auf einem Kellergeschoss mit sechseckig gearbeiteten Sandsteingewänden für zwei schmale Fenster, die mit Ziergittern verschlossen sind (Abb. 6). Betreten

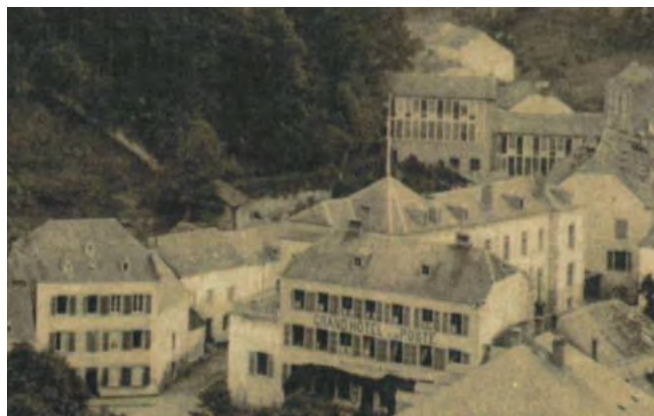
1

**(1) Verglaster Vorgängerbau, 1904**

(ENT). Der Querriegel ist der ältere Teil der Anlage. Ein Vorgängerbau entstand hier zu Beginn des 20. Jahrhunderts.<sup>2</sup> Ab 1922<sup>3</sup> fertigte die Drahtzieherei Trefila von Jean van Kriekinggen und Edmond Dupont aus Larochette für sieben Jahre<sup>4</sup> in den Räumlichkeiten Draht und verwendete vermutlich das Wasser des Scheerbachs zur Kühlung. Zunächst bestand der Querriegel aus zwei in den Hang des Himmelbergs versetzten Baukörpern (Abb. 1). Beide Gebäude hatten schmale, vermutlich raumhohe Fensterbänder und ein Satteldach.<sup>5</sup> Der obere Baukörper war auf einem Kellergeschoss mit Tonnengewölbe aufgesetzt. Zur Straße endete das Ensemble mit einem traufständigen Pultdach über einem Vorbau.<sup>6</sup>

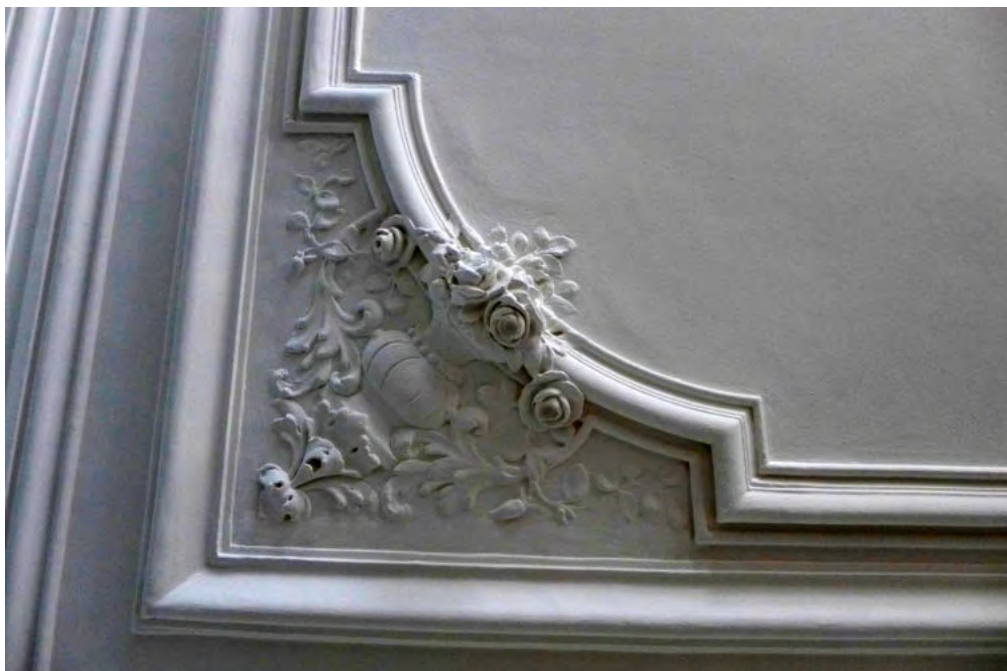
**(12) Straßenseitiger großer Raum im Erdgeschoss, 2016**  
Florale Motive und Blattmaske in den Ecken der Stuckdecke

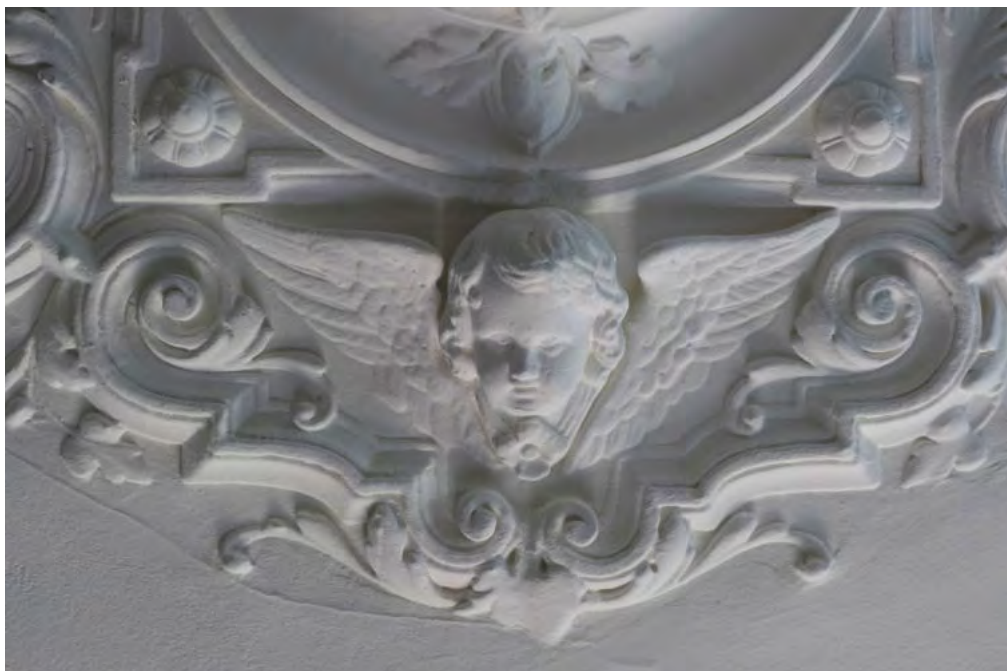
**(13) Straßenseitiger großer Raum im Erdgeschoss, 2016**  
Mittelrosette der Stuckdecke

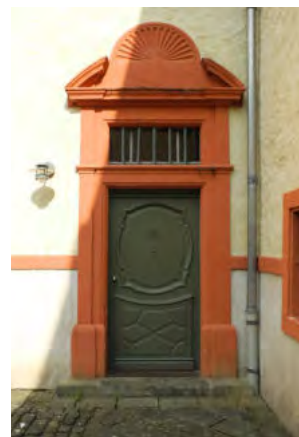
8

Der frühere Haupteingang zum Haupthaus liegt nach Süden zum Hof (Abb. 8).<sup>24</sup> Sein Portal gleicht jenem des heutigen Eingangs, wird aber von einem weiteren Rahmen und einem gesprengtem wie gekröpftem Giebel eingefasst (AUT, SEL). Das Portal führt in einen Flur mit Kreuzgewölbe, der sich über mehr als vierzehn Meter bis zur gegenüberliegenden Seite erstreckt (Abb. 9). Dieser vordere Teil des Haupthauses ist rechts und links des Flures organisiert, an dessen Ende eine Treppe in die Obergeschosse führt. Im Flur stammen die aufgefrischte Schablonenmalerei, die lasierten Wandfliesen sowie die bemalten Bodenfliesen etwa aus dem 19. und Anfang des 20. Jahrhunderts. In barocken Türgewänden der Bauzeit
