# Nationale Inventarisierung der Baukultur im Großherzogtum Luxemburg

Kanton Mersch | Gemeinde Larochette

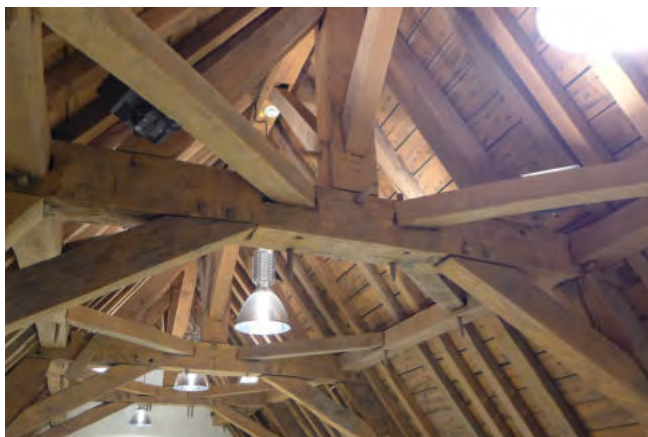
21

Das Dachgeschoss des Haupthauses weist sowohl über dem vorderen als auch dem hinteren Gebäudeteil außergewöhnlich stark dimensionierte Dachstühle auf, die beide mindestens auf die klassizistische Umbauphase datieren (AUT, SEL). Das Krüppelwalmdach im vorderen Teil ist als liegender Stuhl mit doppeltem Kehlbalken, doppelter Sparrenlage und einer Firstsäule mit Kopfbändern handwerklich sehr solide ausgeführt (AUT). Im hinteren, schmaleren Teil wurden Sparren, Kehlbalken und die Firstsäulen des Satteldachs jeweils beidseitig mit Kopfbändern versehen - eine Konstruktion, wie sie sonst nur auf instabilem Untergrund verwendet wird (Abb. 21).

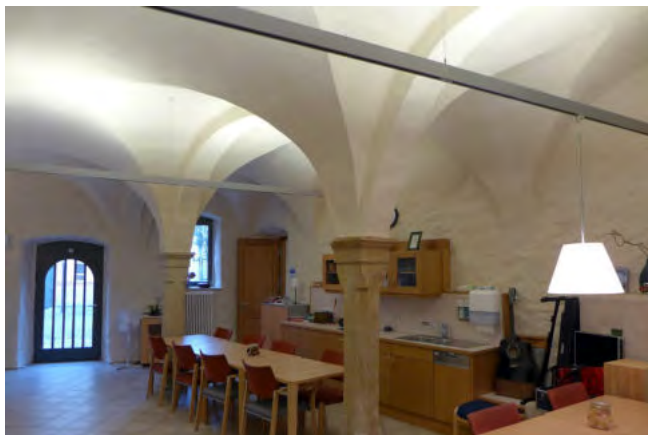
23

Die Dachstühle des großen Wirtschaftsgebäudes (Abb. 22) und seines klassizistischen Anbaus, eine viergliedrige Scheune, wurden zur gleichen Zeit und in ähnlicher Weise aufgesetzt (AUT). Im zweistöckigen Wirtschaftsgebäude befanden sich im kreuzgewölbten Erdgeschoss (Abb. 23) die Ställe. Hier wurde 1725 eine Struktur aus der Renaissance, von der sich eine schlanke Stütze sowie mindestens ein Fenstergewände erhalten haben, um etwa die gleiche Fläche nach Westen erweitert (ENT). Dieser Teil wie auch die darüber liegende Scheune des großen Wirtschaftsgebäudes waren auch von der Rue Bourberg zugänglich. Die Gebäude dienen der Bewirtschaftung der umliegenden Ländereien, zu denen unter anderem eine Fischerei im Osterbour und ein Sägewerk in Ernzen gehörten.<sup>28</sup>

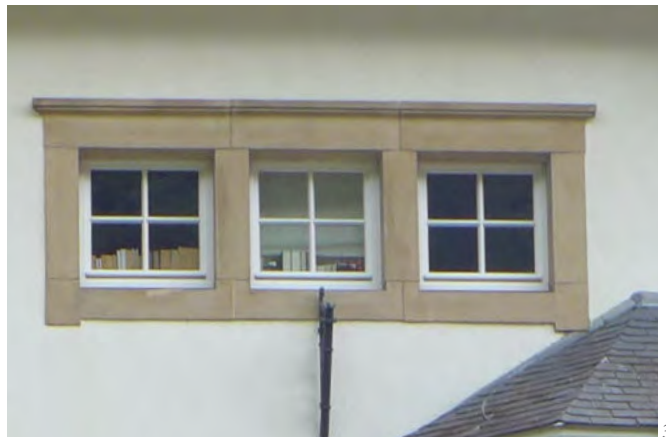
3

zweiflügelige Fenster mit Oberlicht besitzt. Die Fenster sind hier wie auch sonst im Haus mit einfachen Sandsteingewänden eingefasst. Zur Straße sind sie durch Quasten und ein Sturzprofil betont. Über einem steineren Fries des Erkers sitzt ein gewölbtes Mansarddach, das mit Schiefer englisch gedeckt wurde. Dach und Fries werden von einem Fenster durchstoßen. Im Giebel der Hauptfassade liegt mittig ein Fensterband mit drei quadratischen Sprossenfenstern (Abb. 3). Das Walmdach mit verzierten Flugsparren ist auf dieser Gebäudeseite gekrüpelt.

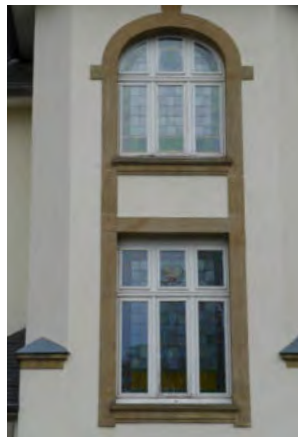
4

Aus der nördlichen Fassade vorgezogen befindet sich zum ehemaligen Fabrikgelände ein bis in das Dachgeschoss führender Treppenturm (Abb. 4) mit flachem Zelt-dach. In den beiden oberen Geschossen sind die Turmkanten abgeschrägt. Im Turm liegen drei dreiteilige Fensterelemente, mal mit Sandsteinpfosten, mal mit Segmentbogen, die in den beiden oberen Geschossen durch ein Sandsteinband zusammengefasst sind. Die Fenster besitzen eine farbige Bleiverglasung, die in den beiden Obergeschossen ein zentrales dekoratives Emblem aufweist (AUT) (Abb. 4). Neben dem Treppenturm liegt im Erdgeschoss der Hausfassade ein Vorbau mit zwei schmalen Fensteröffnungen und gewalmten Vordach, das auf der anderen Seite des Treppenturms als Vordach des Eingangs zur Villa (Abb. 5) seine Verlängerung findet. Dieses Vordach wird von einem Fensterband umlaufen und von einer Sandsteinsäule getragen, die auf der Brüstungsmauer des vorgelagerten Treppenaufgangs steht. Die bauzeitliche Haustüre der Villa besitzt unter einem Oberlicht im oberen Türfeld eine farbige Bleiverglasung mit Blumenmotiv, die von Schnitzwerk und Profilleisten umrahmt wird (AUT, SEL). Das untere Türfeld ist als leicht vorspringende zweiteilige Kasette gearbeitet. Die Tür wird über zwei Sockelsteinen von profilierten Sandsteingewänden gerahmt und vom Monogramm „BR“ des Bauherren Büchler-Reuland betont (Abb. 7). Nach Westen zur

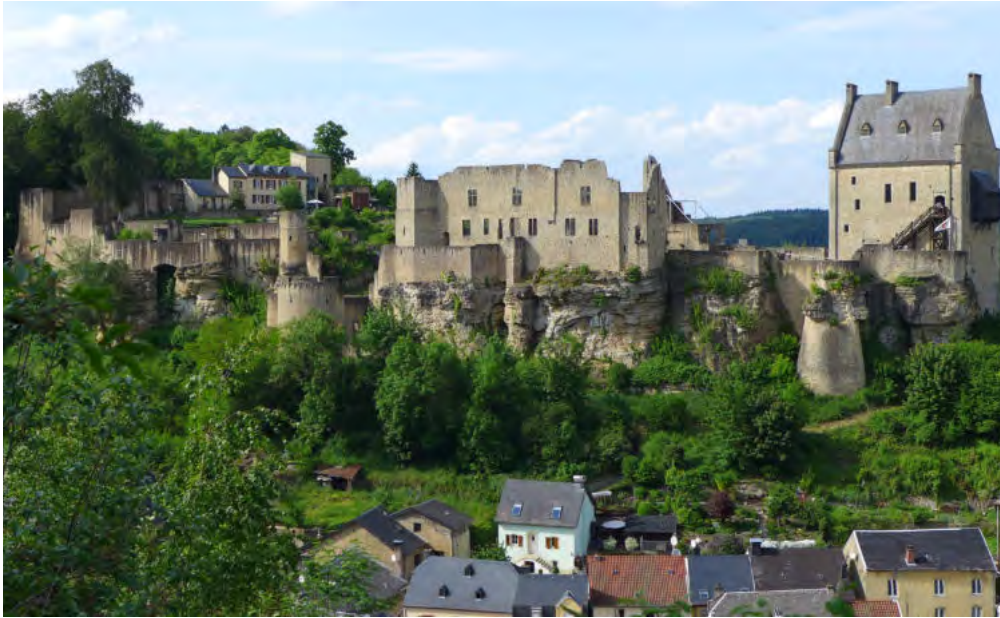
**(1) Rekonstruktionsversuch nach J.-P. König**

auf einer Quellenrecherche des Lokalhistorikers Victor Dasburgs,<sup>2</sup> der Aufbereitung früherer Bauphasen von J. P. König<sup>3</sup> (Abb. 1, 13) und eines soliden Bauaufmaß 1943 von Rob. Leer<sup>4</sup> (Abb. 14) wurde in den 1980–1990er Jahren das baugeschichtliche Wissen vom Sites et Monuments Nationaux unter John Zimmer durch Grabungen ergänzt,<sup>5</sup> sodass ein guter, wenn auch nicht erschöpfender Kenntnisstand vorliegt.

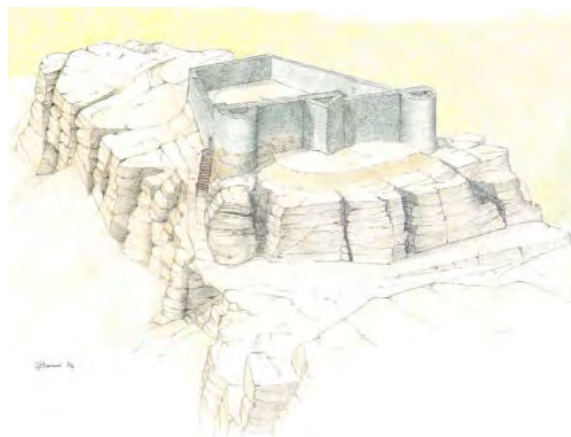
3

trapezförmigem Grundriss bestand sie gegebenenfalls aus zwei dem Elsbeth Plateau zugewandten halbbrunden Wehrtürmen mit einem mittig angeordneten dreieckigen Turmvorsprung (Abb. 3). Der Zugang erfolgte womöglich über eine Holzkonstruktion hinter dem nordöstlichen Wehrturm.

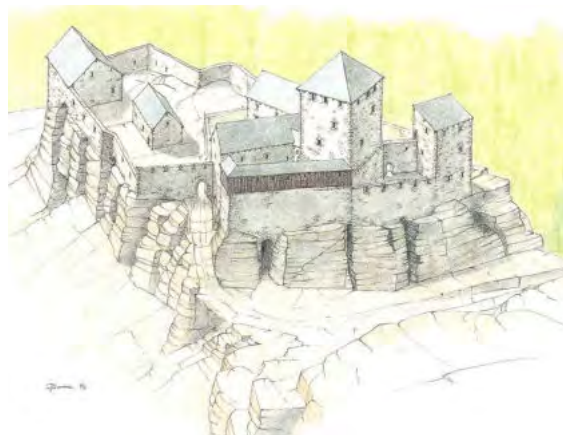
4

In einer Erweiterungsphase Anfang des 12. Jahrhunderts<sup>9</sup> wurde an die Stelle des dreieckigen Turmvorsprungs ein Burgfried zur besseren Verteidigung gesetzt (Abb. 4). Ein südwestlicher Eckturm wurde errichtet und die Wehrmauer auf die nordwestlich verlaufende Felskante vorverlegt, sodass vor dem nordöstlichen Wehrturm ein Art Zwinger entstand.

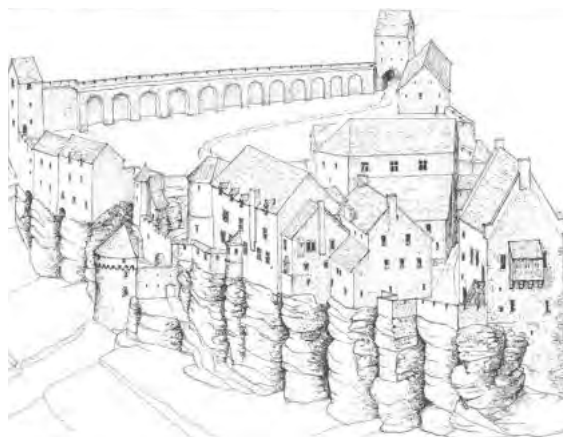
5

Eine Zeit der Expansion erfolgte ab Mitte des 14. Jahrhunderts mit der Umwandlung der Fliehbürg in eine Wohnburg (**GAT, BTY**) (Abb. 5). Unter Johann II. von Fels (bis 1359) erreichte der Einflussbereich der Familie ihren Höhepunkt, von dem auch der Ort Larochette profitierte (**ERI, OHG**).<sup>10</sup> Nach seinem Tod führten Erbteilungen, Heirat und Verkauf zu einer allmählichen Zerstückelung und Verdichtung der Burganlage, die so ihre charakteristische und bis heute ablesbare Gestalt erhielt (**AUT, SEL, ENT**). Das Gelände wurde durch die Einfriedung einer Vorburg mit einer Ringmauer und vorgelagertem ersten Graben nach Nordwesten um das Doppelte vergrößert. Die Vorburg, in der vermutlich Wirtschaftsgebäude standen, wurde von der Hauptburg durch einen Graben getrennt. Die Hauptburg, deren Zugang in allen Phasen an ähnlicher Stelle erfolgte, soll aus fünf, in enger Nachbarschaft positionierten Herrenhäusern bestanden

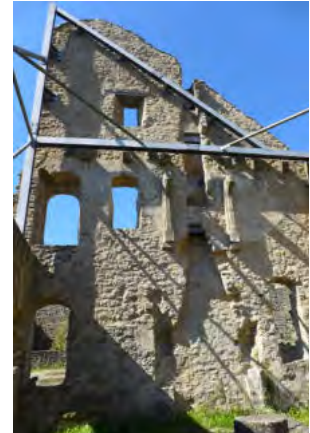
13

Das Haus (D) der Criechinger (Abb. 13) ist der bedeutendste und der am besten erhaltene Bau der Burganlage (AUT, SEL), der um 1985 zur Nutzung als Ausstellungsfläche wieder Geschossdecken und ein Dach erhielt (ENT). Dieser letzte Bau der Anlage, 1382 erstmals erwähnt,<sup>27</sup> verdeutlicht die zurückgehende fortifikatorische Ausstattung zugunsten wachsender Wohnansprüche (MIL). Der am Steilhang stehende, vielgeschossige und zweiteilige Turmbau (Abb. 14, 15) mit Satteldach weist als Reste seiner Wehrhaftigkeit zwar kleinere Fensteröffnungen auf, die aber im Bereich des herrschaftlichen Wohngeschoss großzügig dimensioniert wurden. Nach Westen ist die Fassade aufgrund des früher

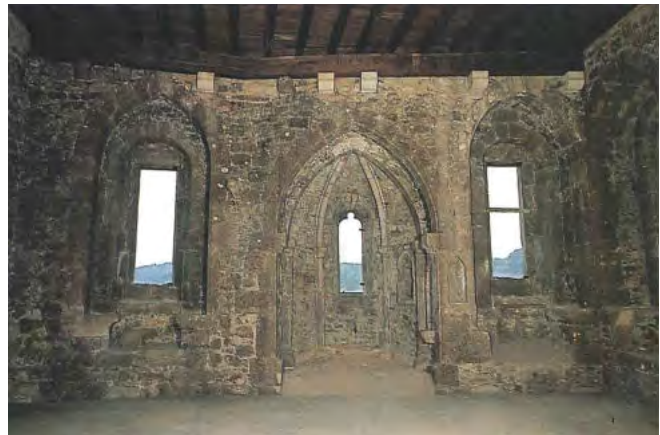
(15) Criechinger Haus, Bauaufmaß Hauptgeschoss, 1943

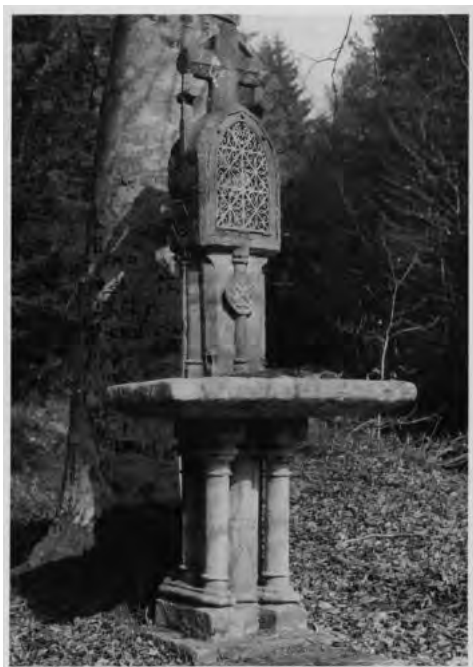
4

Der etwa drei Meter hohe Stationsaltar besteht aus einem Sockel mit zwei toskanischen Säulen und drei gleichartigen Halbsäulen, die aus einem achteckigen Pfeiler hervorkommen (Abb. 2). An der mittig gelegenen Halbsäule ist eine kaum erhaltene aufgemalte stilisierte Schwertlilie zu erkennen (Abb. 3), die in keiner Literatur erwähnt wird. Der Bündelpfeiler trägt die kräftige, nach unten abgeschrägte und weit auskragende Mensa. Über diese hinweg erstreckt sich der mit kleinen Halbsäulen verzierte Pfeiler zu einer spitzbogigen Heiligennische, die mit arrangierten Kreuzen bekrönt ist. In der sonst leeren Heiligennische steht derzeit eine rezente Figur der Maria aus Gips. Unterschiedlichste Statuen wurden bereits in der Nische aufgenommen, entwendet und ersetzt.<sup>4</sup> Einst war die Heiligennische durch ein dekoratives Gitter in filigraner Schmiedearbeit aus dem Jahre 1895 verschließbar (Abb. 4, 5).<sup>5</sup> Die ungewöhnliche Bekrönung (SEL) gruppiert sich durch ein frontales robustes Hauptkreuz auf dem First der Heiligennische, zwei seitlich gedrehte kleinere Kreuze stützen seine Seitenarme. Zwei schmale Dachschrägen überdachen das im Querschnitt achteckig gestaltete Arrangement.

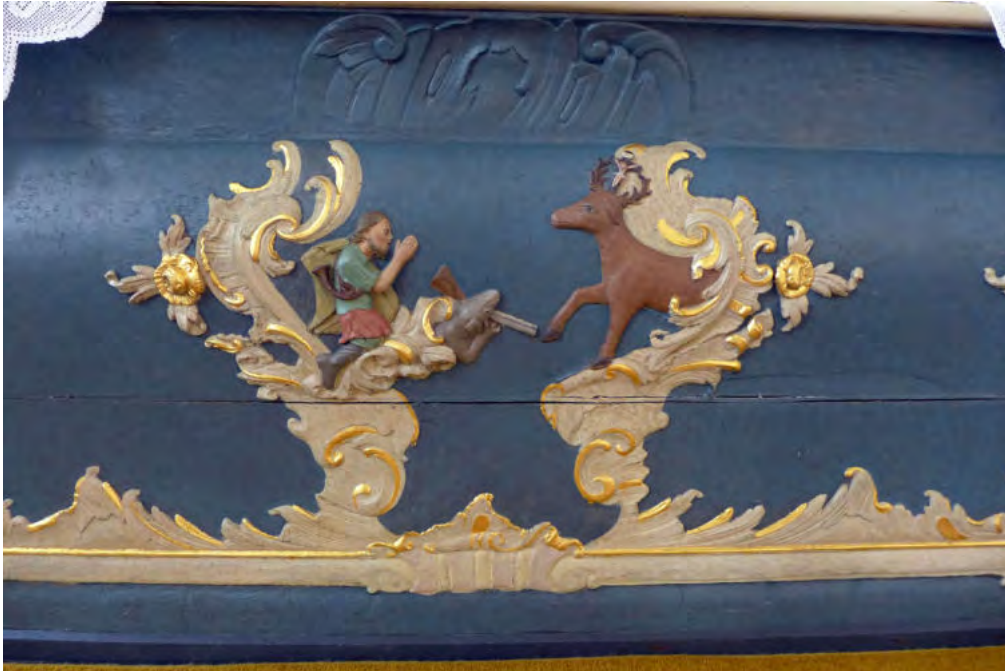
(4) Antependium mit  
Bekehrungszene

Jagd beim Anblick eines Hirsches mit einem Kruzifix zwischen den Sprossen des Geweihs gläubig wurde (**AUT, SEL**) (Abb. 4). Das Rokokoretabel wurde von Michel Weiler (1719–1805) gefertigt und nachträglich mit einem großen Tabernakel versehen (**AUT, SEL, ENT**).<sup>8</sup> Der Aufbau des Altars wird von zwei mit Pflanzenmotiven dekorierten, geneigten Stützen flankiert (Abb. 5). Links davon ist die Heilige Barbara mit dem für sie charakteristischen Turm, in den sie der Legende nach von ihrem Vater eingesperrt wurde, positioniert. Rechts davon befindet sich der Heilige Celsus mit Pferd.<sup>9</sup> In einem den Aufbau abschließenden und als Muschel gestalteten Segmentbogen ist die Heilige Maria mit Jesuskind als Himmelkönigin dargestellt. Hinter dem Altar befinden sich zwei niedrige, hölzerne Sakristeischränke aus dem 19. Jahrhundert.

Der Innenraum mit Flachdecke umschließt einen in rot, blau, gold gefassten, barocken Marienaltar (Abb. 1). Das Antependium zeigt die plastisch gestaltete Bekehrungsszene des Hubertus von Lüttich, der auf der

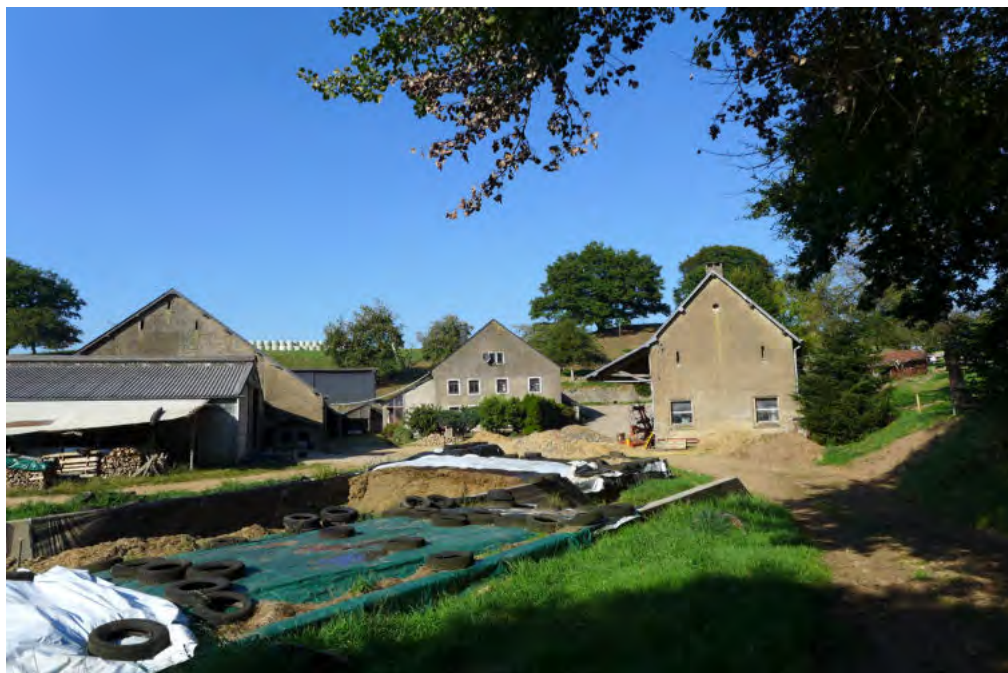
Abb. rechts |  
**(1) Ehemals U-förmiger  
Strehof, 1778**

Erstmals ist der Bauernhof in der Ferraris Karte von 1778 kartographiert (Abb. 1).<sup>7</sup> Drei Baukörper bildeten einen U-förmigen Streuhof, der damals noch nordwestlich erschlossen wurde. Erst 1824 sehen wir die veränderte südwestliche Wegführung (Abb. 2). Anzunehmen ist, dass der südlichste Baukörper in der Ferraris-Karte das heute noch erhaltene Wohnhaus darstellt, dies ist jedoch nicht eindeutig zuzuordnen.

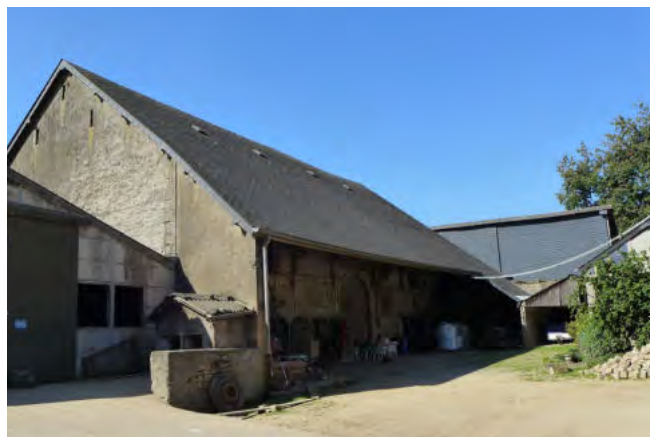
8

Das auf 1808 datierte Wirtschaftsgebäude (Abb. 8) zeichnet sich, trotz einiger größerer Veränderungen, durch seine bewahrte Grundkubatur und einige charakteristische Elemente seiner Bauzeit aus. Ferner sind seine verschiedenen Zeitschichten Ausdruck der Entwicklungsgeschichte des Hofes.

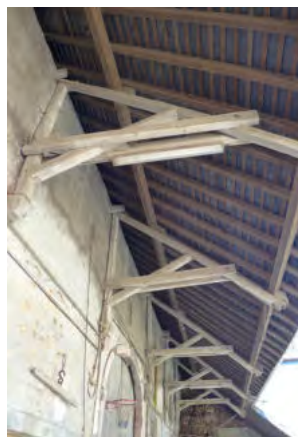
9

Unter einem nach Osten weit abgeschleppten Satteldach (**CHA**) erhebt sich der zweigeschossige mehrgliedrige Wirtschaftsbau (Abb. 9). Die Eingänge liegen, wie bei Scheunen im Gutland üblich, an der Traufseite (**OLT**), in diesem Fall nach Osten gewandt. Mittig angeordnet befindet sich das Scheunentor, das ehemals zur Tenne führte. Sein Sandsteingewände weist eine typische Korbbo genform auf (**AUT, CHA**) (Abb. 11). Zwei größere Mittelsteine und ein keilförmiger, am Rand scharrierter Schlussstein prägen das Torgewände. Eine Inschrift im Schlussstein in den Majuskeln „ANNO/1808/I:H/M:F“ verweist auf das Erbauungsjahr und die wohl damaligen Besitzer (Abb. 12). Das Gewände ruht auf zwei Prellsteinen die mit Ziegelsteinen unterbaut sind und die Annahme erwecken, dass das Geländeniveau abgesenkt wurde. Das verbretterte Holztor mit einer Pforte hängt in einem kräftigen Pfostengerüst, das nach außen sichtbar ist und daher auf eine Transformierung hindeutet. Ein ähnliches, nur viel kleineres Tor liegt links neben dem Haupttor und weist die gleichen Merkmale auf (**AUT**) (Abb. 10). In seinem breiteren keilförmigen Schlussstein ist das Erbauungsjahr als römische Zahl „MDCCLVIII“ eingraviert. Die Öffnung wurde nachträglich mit Ziegelsteinen verschmälert. Neben mehreren solchen Eingriffen in der Ostfassade sind aber auch Gewände mit gewölbten barocken Innenstürzen erhalten (**AUT**). Die Nebenfassaden sind größtenteils durch niedrigere Anbauten verdeckt. Vor allem der Innenraum wurde mit den sich ändernden Bedingungen der Landwirtschaft im Laufe der Jahre wesentlich verändert und umgebaut. Einen Hinweis auf eine Umbauphase aus dem 20. Jahrhundert findet sich in der Ostfassade über einem in der Nachkriegszeit eingebauten Fenster mit Tür (**ENT**). Hier sind die Initialen „HW“ und eine Jahreszahl in den 1950er Jahren zu entziffern. Die letzte Zahl des Datums ist nicht vollständig lesbar.

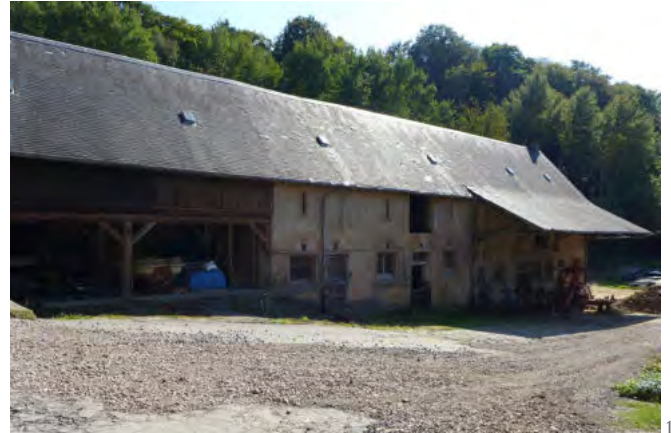
13

(Abb. 13). Es orientiert sich traufseitig westlich zum Wohngebäude hin und liegt im abfallenden Hang. Im ersten Drittel des Wirtschaftsgebäudes dominiert eine eingestellte Holzkonstruktion eines Trockenbodens den sonst massiven Baukörper und ein weit abgeschlepptes Vordach bestimmt im letzten Drittel den Bau. Typische Elemente der landschaftlichen Nachkriegsarchitektur sind insbesondere die Fensteröffnungen mit ihren abgeschragten Fensterbänken, ebenso wie die schmalen Gewände der Fassadenöffnungen (**CHA**) (Abb. 14). Kleine quadratische Auslassungen mit massiven Stürzen sind im Erdgeschoss über jeder Öffnung angeordnet (**AUT**).

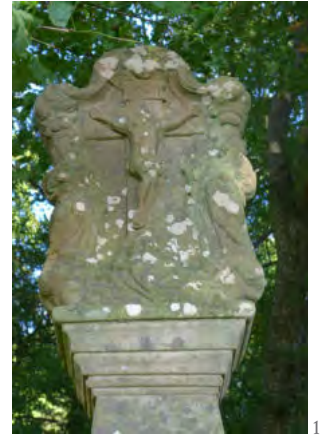
18

Bildtafel trägt (Abb. 18). Umrahmt mit pflanzlichen Elementen ist in der Tafel die Kreuzigungsszene mit den Figuren Marias, Johannes und Magdalenas dargestellt.<sup>13</sup>

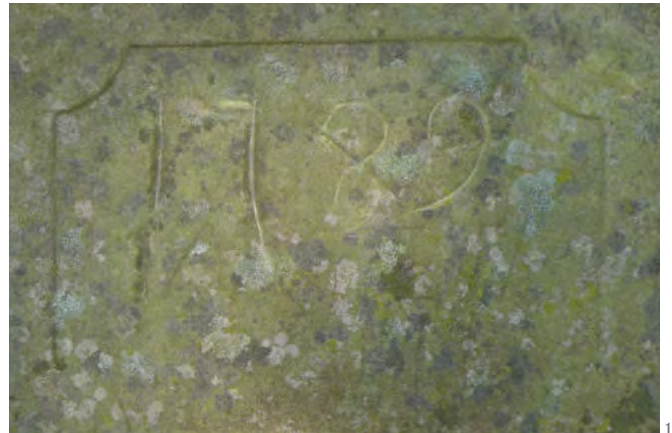
19

Abseits der Gebäude am Ende eines Pfads, der auf den Hohlenberg führt und früher auf den Huelewee stieß, erhebt sich ein erhaltenswertes Wegkreuz (Abb. 16-19). Das im Urkataster eingetragene Kreuz (Abb. 3) ist auf 1789 datiert (Abb. 19).<sup>9</sup> Man erzählt sich, dass an jener Stelle das Kreuz errichtet wurde, nachdem sich hier ein tödlicher Unfall ereignete. Eine Arbeiterin des Hofes soll auf dem Weg nach Larochette mit ihrem Pferd gestürzt und tödlich verunglückt sein (**ERI**).<sup>10</sup> Joseph Hirsch entzifferte 1992 noch den Namen, der wohl hier Verunglückten MARCRETA/CILFEN (Magarete Gillen), aber auch er konnte die Zeilen im oberen Teil des Pfeilers nicht mehr lesen.<sup>11</sup> Das über drei Meter hohe Kreuz weist erste charakteristische Merkmale des Luxemburger Wegkreuztypus<sup>12</sup> auf (**OLT**). Aufbauend auf einem massiven wohlproportionierten Feldaltar mit Kranzleiste liegt der Schaft auf. Dieser erhebt sich aus einem datierten Würfel, der sich durch eine profilierte Schnürung von dem sich verjüngenden Pfeiler mit Bauchung loslöst. Als Abschluss des Schaftes sitzt ein gestuftes Kapitell auf, das die

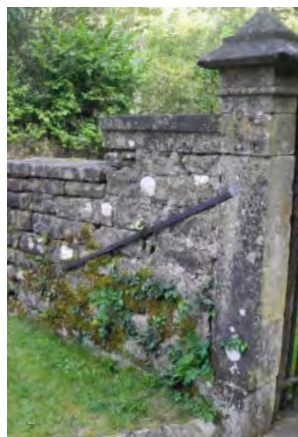
10

erhalten. Eingefasst von einer Trockenmauer (Abb. 10) findet sich an seiner nördlichen Seite eine Reihe an Grabstätten aus jener Zeit wie die des J. P Mieny, der Eugenie, der Familie Pull-Dupont und das niedrige Kreuz mit schwer leserlicher Inschrift (**SOZ, OHG**) (Abb. 11).

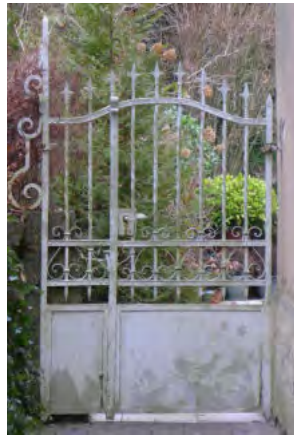
4

Heute steht das Gebäude mit Krüppelwalmdach als einzig verbliebenes Wohnhaus des Ortes leicht zurückgesetzt mit der Traufe zur Allee. Vom Schlossgelände wird das Grundstück durch qualitätvolle genietete Metallelemente abgegrenzt: links des Hauses sind ein Metalltor in den Garten (Abb. 4), rechts des Hauses ein zweiflügeliges, dekorativ gearbeitetes Tor auf den Hof (Abb. 3) und nördlich über die Länge des Grundstücks ein Metallzaun vorhanden (AUT). Das Gebäudeäußere weist einen sehr hohen Anteil bauzeitlicher Substanz auf. Seine Form und Materialität haben sich bewahrt (AUT, SEL). Zur Allee ist der Bau in drei Achsen gegliedert und ausgewogen gestaltet. Der Baukörper sitzt um einige Stufen erhöht auf einem leicht vorspringenden Sockel. Dieser ist als Putzquaderung, die mit der Kelle geraut wurde (Abb. 5), ausgeführt und hat zwei liegende Kellerfenster. Der Hauseingang wird über eine zweiarmige Treppe mit Metallgeländer erreicht. Das Erdgeschoss besitzt einen bauzeitlichen, glatten Putz mit horizontalen Fugen (AUT, SEL). Über einem kräftig profilierten Gurtgesims ist der Baukörper im Obergeschoss beidseits durch eine klassizistische Eckquaderung aus gleichlangen Feldern mit glatter und rauer Oberfläche im Wechsel gefasst. Zur hölzernen Traufe schließt ein nach innen geschwungenes Putzfeld an.

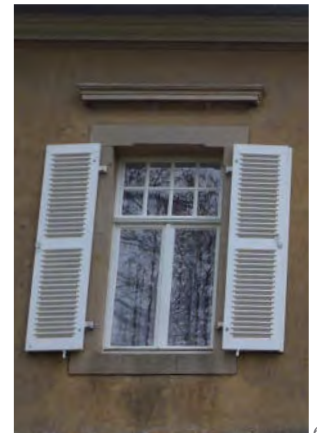
6

Die großen Fenster- und Türöffnungen sind anders als in Eberhards Entwurf mit geraden, glatten Sandsteingewänden und eingezogener Fassung gerahmt (Abb. 6). Über den Öffnungen befindet sich mit etwas Abstand jeweils eine mehrfach profilierte Verdachung. Die zweiflügeligen Holzfenster besitzen gesprosselte Oberlichter und haben sich an dieser wie an der südlichen Fassade etwa seit den 1930er Jahren sehr gut erhalten (AUT). Haus schließt mit einem englisch gedeckten Dach ab, in dem drei Spitzgauben angeordnet sind. Nach Süden zum gepflasterten Hof zeigt das hier zweiachsige Gebäude eine ähnliche, aber mit einem glatt geputzten Erdgeschoss reduzierte Gestaltung als nach Westen (Abb. 7). Vom Hof führen zwei

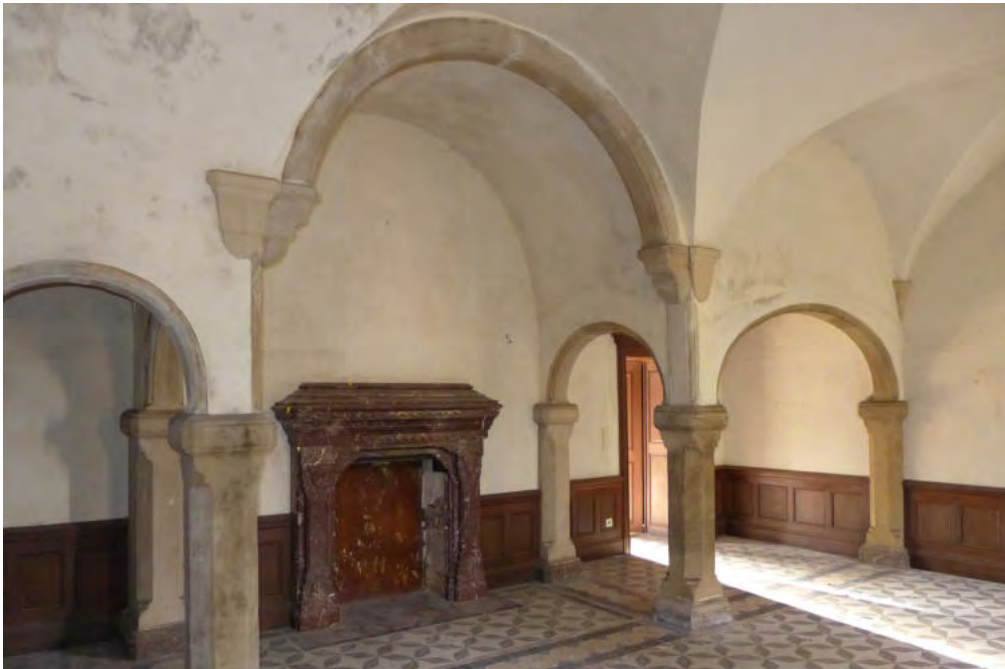
(11) Ehemalige Küche, 2016

Beim Betreten des Schlosses zeigt das Gebäude die zweiraumtiefe, regelmäßige Grundrissorganisation aus dem Beginn des 18. Jahrhunderts (**AUT, SEL**). Beidseits eines Mittelflures liegen zum Schlosshof im Erd- und ersten Obergeschoss zwei größere Räume und zum Tal zwei kleinere Räume. Am Ende des Flures befindet sich eine Treppe mit gekrümmtem Lauf in die Obergeschosse. Der nördliche Schlosstrakt wird durch die linken Räume oder vom Schlosshof erreicht. Dieser teilweise vermutlich ältere Bereich besteht aus zwei Räumen und zwei Türmen. Im barocken Gebäudeteil aus dem Beginn des 18. Jahrhunderts wurden nicht nur die Gebäudestruktur, sondern auch die Kreuzgewölbe erhalten (**AUT, SEL**). So ist im Flur des Erdgeschosses das auf Steinkonsolen aufgesetzte Gewölbe vorhanden (Abb. 10). Außerdem ist in der zum Hof gelegenen Küche links des Flures das über zwei Voll- und vier Halbpfeiler spannende, zweiachsige Gewölbe intakt (Abb. 11). Im dortigen Kamin findet sich auch eine ‚Takenplatte‘ mit der Darstellung des drachentötenden Georg aus der Zeit. Schließlich ist das zweiachsige Gewölbe des nach Osten angrenzenden Speisesaales erhalten. Als Ausstattungselemente des Barocks wurden die Stuckdecken im Gebäude behalten (**AUT, SEL**). Erwähnenswert ist die in drei Feldern hochwertig mit Obst dekorierte Decke des mehreckigen Turms im Erdgeschoss. Die sonstigen Wohn- und Schlafräume des Erdgeschosses und ersten Obergeschosses besitzen einfachere Stuckdecken mit umlaufendem Profil und schlichter Mittelrosette. Qualitätvolle Holzarbeiten finden sich im Schloss bei Türblättern (Abb. 14) und Türrahmen (Abb. 13) mit leichter Verdachung (Abb. 9) und Zierleisten, in der Vertäfelung sämtlicher Türlaibungen und der Wandflächen im Sockelbereich. Hochwertige Holzausstattung aus dem Ende des 19. Jahrhunderts besitzt das zum Hof gelegene Wohnzimmer rechts des Mittelflures. Hier wurden Wände und Decke im geometrischen Muster vollvertäfelt (**AUT, SEL**) (Abb. 8). In der Mitte des Raumes befindet sich außerdem ein aufwendig zum Stern verlegter Holzboden. Die Ritterromantik, die das Äußere des Schlosses prägt, beschränkt sich im Schlossinnern auf die neogotische Malerei des Kreuzgewölbes im Speisesaal (**AUT**) (Abb. 12). Als wichtiges Element der Raumgestaltung sind im Schloss schließlich die hochdekorierten Kamine aus verschiedenfarbigen Marmorsorten hervorzuheben, über denen häufig ein bis unter die Decke reichender Spiegel angeordnet ist (**AUT, SEL, CHA**). Im großen Wohnzimmer (Abb. 8) wie im angrenzenden kleineren Wohnzimmer (Abb. 9) wurde vorwiegend schwarzer Marmor mit grün lasierter Blatt- und Bildkeramik kombiniert. Die Feuerstelle im kleineren Raum ist zudem mit einem Ziergitter gefasst und besitzt eine barocke ‚Taakeplatte‘ mit der Darstellung der Heiligen Familie. In der barocken Küche wurde ein roter (Abb. 11), im

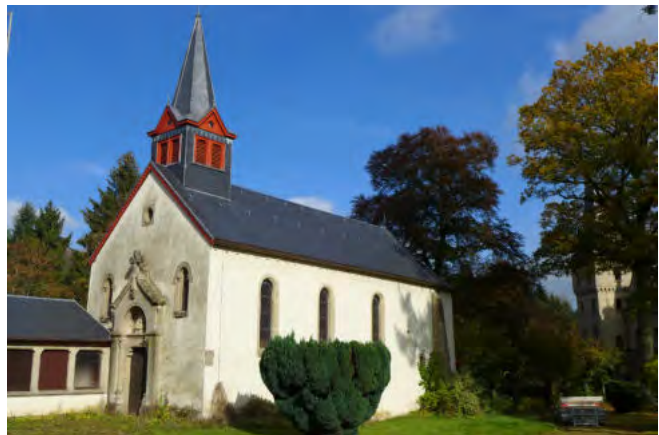
15

Auch die westlich am Steilhang gelegene Kapelle zeigt eine historisierende Fassung ihrer gotischen Substanz (AUT, SEL) (Abb. 15). Der zweiseitig geschlossene, einschiffige Putzbau mit vier Achsen ist mindestens seit Ende des 18. Jahrhunderts ein langgestreckter Bau.<sup>21</sup> Für die schlichte Kapelle, die 1844 noch in gutem Zustand war,<sup>22</sup> entwarf Arendt in Entsprechung des Zeitgeschmacks Zierelemente in einem idealisierten gotischen Stil. Heute besitzt das nach Westen liegende Portal ein von Arendt vorgesetztes Portal aus Sandstein (CHA, ENT). Es wird von schlanken, neogotischen Säulen flankiert und einem Rundbogen mit starker, runder Profilierung überspannt. In der Nische des Rundbogens ist über einem steinernen Kämpfer die Skulptur einer Pieta angeordnet. Der Rundbogen wird von einem zeittypischen dreifach gestaffelten Giebel mit schrägen Seiten und beidseitigen kleinen gotischen Säulen gefasst. Über dem Giebel betont ein

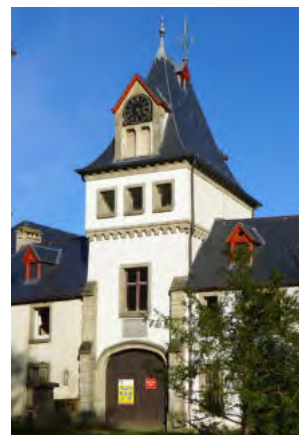
20

Prägendes Bauwerk dieses Riegels ist das ähnlich zu datierende,<sup>32</sup> dreistöckige Torhaus (Abb. 20, 21), durch das der Kernbereich der Schlossanlage zentral erschlossen wird (**AUT, SEL, SIE**). Das Torhaus, das beidseitig von zweiachsigen Gebäuden mit Satteldach flankiert wird,<sup>33</sup> wurde in der historisierenden Formensprache des Hauptgebäudes Ende des 19. Jahrhunderts umgebaut (**CHA, ENT**). Nach Westen wie Osten gleich gestaltet wird die Durchfahrt mit flachem Segmentbogen beidseitig jeweils von steinsichtigen Stützpfeilern betont. Das zweite, leicht auskragende Obergeschoss mit drei Fensteröffnungen wird nach unten wie nach oben zum Dach durch Konsolensteine akzentuiert. Im hochaufragenden Walm des Dachs ist ein Dacherker mit Uhrenblatt über einem Doppelfenster angeordnet. Über der Durchfahrt sind auf der Westfassade in einer eingelassenen

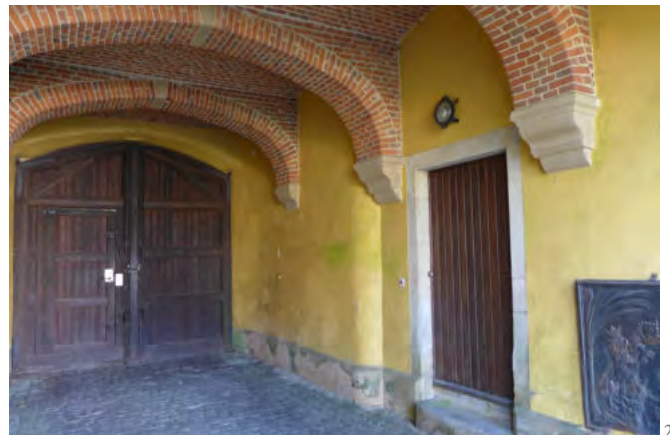
22

Steintafel das Stammwappen der Arenbergs mit drei fünfblättrigen Mispelblüten und ein vereinfachtes Wappen Meysembourgs<sup>34</sup> vorhanden, die durch das Spruchband „CHRISTUS PROTECTOR MEUS“ verbunden sind (Abb. 23). In der Durchfahrt mit einer Decke und drei Segmentbögen aus Backsteinen (Abb. 22) erinnert eine gusseiserne Platte mit der Jahreszahl „1633“ und der Darstellung dreier stilisierter Lilien der Bourbonen an die Eroberung durch Ludwig XIV (OHG). Gegenüber befindet sich neben einer Tür in den nördlichen Anbau eine weitere Platte mit dem Wappen Arenbergs.

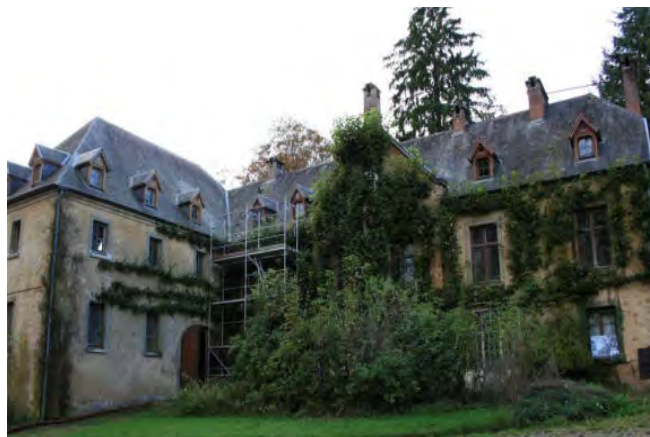
24

Zwei weitere gusseiserne ‚Taakeplatten‘, von denen eine Maria als *consolatrix afflictorum* zeigt, befinden sich an der Ostfassade des südlich angrenzenden langgestreckten und zweigeschossigen Baus mit einseitigem Krüppelwalmdach (Abb. 24). Auch dieses Gebäude ist im ausgehenden 18. Jahrhundert verzeichnet<sup>35</sup> und wurde von den Arenbergs als Gästehaus<sup>36</sup> umgebaut. Seine Hauptfassade ist zum Hof in sechs Achsen regelmäßig gestaltet und weist zwei separate Eingänge auf. Dem nördlich gelegenen Eingang mit zwei flankierenden Fenstern ist ein Windfang in einer leichten Metallkonstruktion vorgelagert (CHA) (Abb. 25). Das erste Obergeschoss ist als Hauptgeschoss gestaltet. Die Fensteröffnungen weisen einfache Gewände mit geradem Sturz auf. Die zweiflügeligen Holzfenster, im ersten Obergeschoss mit Oberlicht, sind noch vorhanden (AUT, SEL). Über den mittleren beiden, mit Lisenen betonten Gebäudeachsen ist ein Dachkerker angeordnet. Er weist ein Fenster mit Rundbogen auf und wird zur Traufe durch Konsolensteine gegliedert. Im Dach sind drei, nach Osten vier für die Anlage typische Gauben sowie sechs, im Innern verzogene markante

Quer an das Bauwerk grenzt ein zweistöckiges, ehemaliges Wirtschaftsgebäude mit Walmdach. Das große Gebäude mit barocker Substanz<sup>38</sup> (AUT, SEL) (Abb. 24) scheint laut Inschrift der hofseitigen Torgewände 1851<sup>39</sup> umgebaut worden sein (ENT). Heute zeigt es an allen vier Fassaden drei regelmäßig angeordnete Fensterachsen<sup>40</sup> und in ihrer Verlängerung<sup>41</sup> jeweils drei Gauben im Dach. Die Fenstergewände sind an drei Seiten einfach und mit

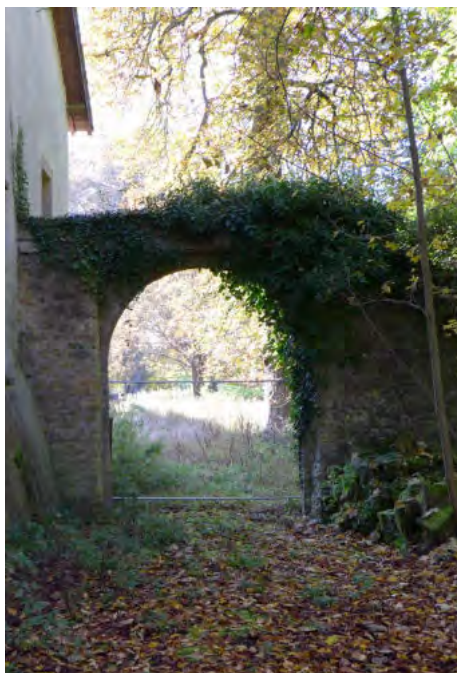
32

der als einziger der Schlossanlage Fenster- und Türegewände mit flachem, segmentbogenförmigem Sturz aufweist. Nördlich schließen Reste eines früheren Wehrgangs an (AUT, SEL, MIL) (Abb. 32). In seiner Mauer befindet sich die Durchfahrt für eine ehemals nach Angelsberg führende Allee, die auf das Torhaus zulief und in dessen Verlängerung sich das Schloss befindet. Südlich an den barocken Baukörper schließt ein sechssachsiges landwirtschaftliches Gebäude mit Substanz aus dem 18. und frühen 19. Jahrhundert an,<sup>45</sup> das von Arenberg Ende des 19. Jahrhunderts in den Bau eines vierseitig geschlossenen Hofes mit Stallungen einband.<sup>46</sup>

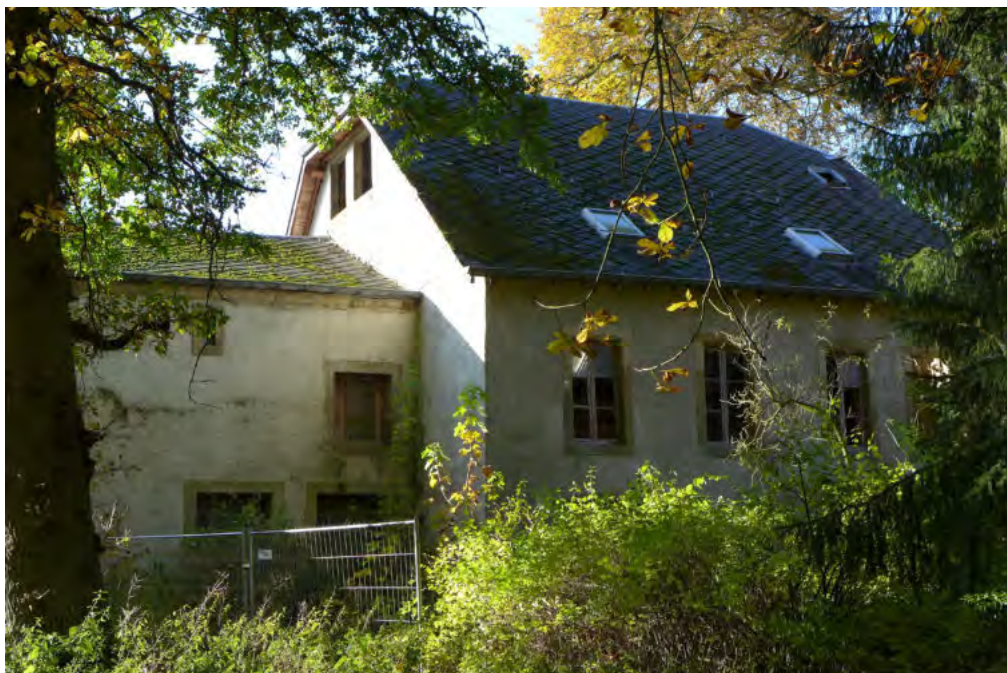
33

Sekundärbauten der Schlossanlage befinden sich westlich der Auffahrt zum Kernbereich. Erhalten hat sich hier ein vierachsiger, zweistöckiger Baukörper aus dem Barock (Abb. 33),

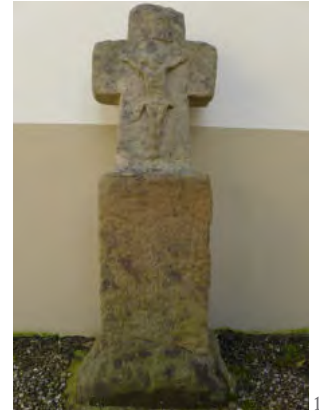
16

Links neben dem Kapelleneingang ist ein Steinkreuz aufgestellt (AUT) (Abb. 16). Joseph Hirsch berichtet, dass es nach 1815 als Dank von die aus den Napoleonischen Kriegen zurückgekehrten Bürgern Larochettes im nahen Wald errichtet worden sein soll.<sup>11</sup> Es besteht aus einem Sockelstein aus rötlichem Sandstein und einem aufgesetzten, kleinen Kreuz mit kurzen Armen aus Muschelkalk. Das Kreuz zeigt Christus am Kreuz als Relief. Auf dem Hof findet sich ein weiterer, als korinthische Säule gestalteter Stein, derviel- leicht ehemals ein Eisenkreuz trug (AUT).<sup>12</sup> Der Stein zeigt unter anderem die Jahreszahl 1744 und den Namen „J.-P. Weidert“. Die gleiche Inschrift und die Jahreszahl 1779 finden sich auch auf der ‚Taaekplatte‘, die heute an der Nordfassade des Wohnhauses angebracht ist (Abb. 17).

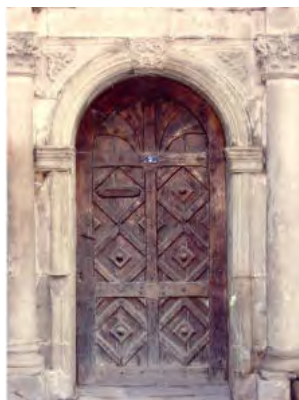
Einfluss der Renaissance 1600–1650  
2, rue de Mersch

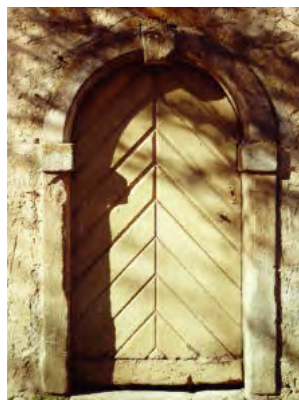
Bohlentür 1600–1700  
35, chemin J.-A. Zinnen

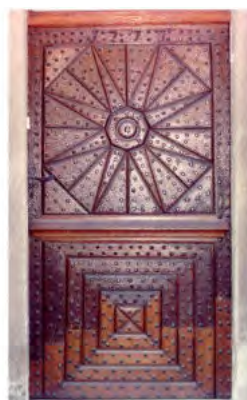
Nageltür 1700–1800  
29, rue de Mersch

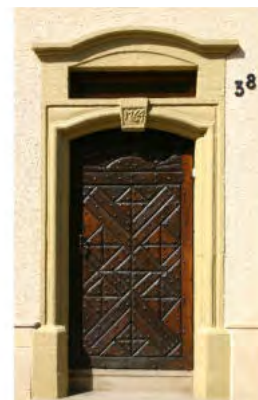
Nageltür 1700–1800  
38, rue de Mersch

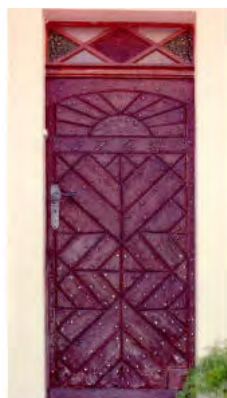
Nageltür 1700–1800  
11, rue de Mersch

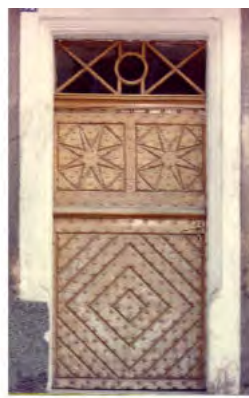
Nageltür 1700–1800  
32, rue de Mersch

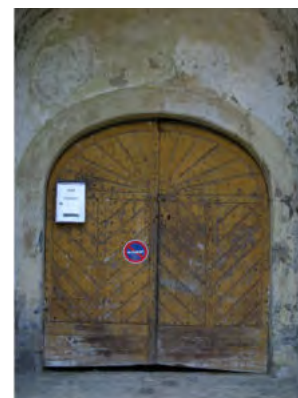
Nageltür 1700–1800  
10, rue du Pain

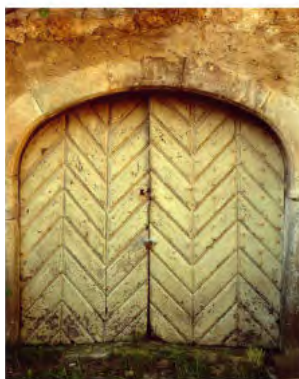
Nageltür 1700–1800  
35, chemin J.-A. Zinnen

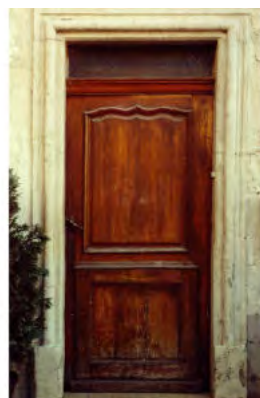
Tür der Postrevolution 1710–1850  
1, rue Michel Rodange

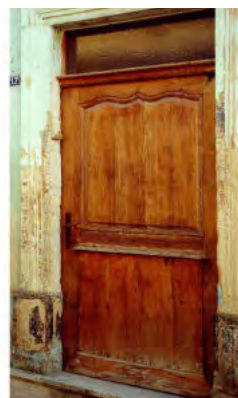
Tür der Postrevolution 1710–1850  
17, rue Michel Rodange

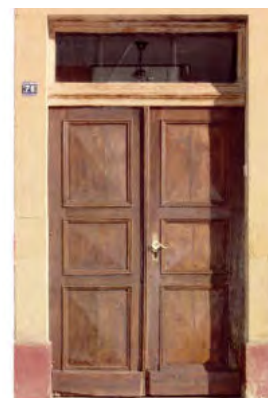
Tür mit Pyramidenmotiv 1710–1860  
76, rue de Mersch

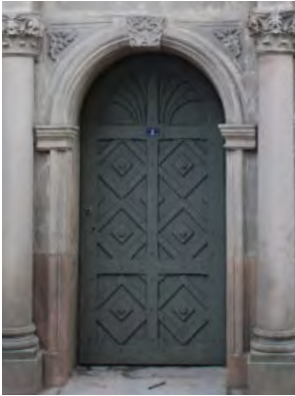
Einfluss der Renaissance 1600–1650  
2, rue de Mersch

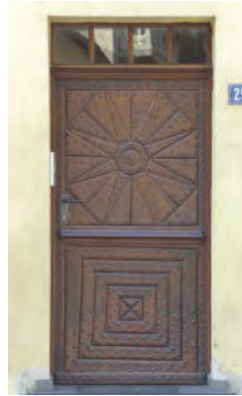
Nageltür 1700–1800  
29, rue de Mersch

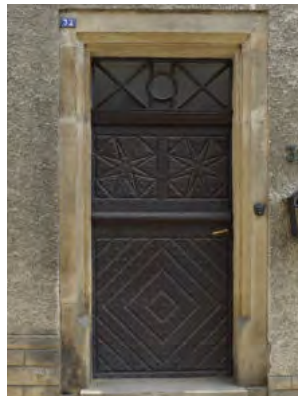
Nageltür 1700–1800  
32, rue de Mersch

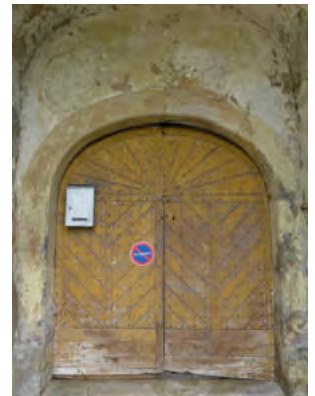
Nageltür 1700–1800  
10, rue du Pain

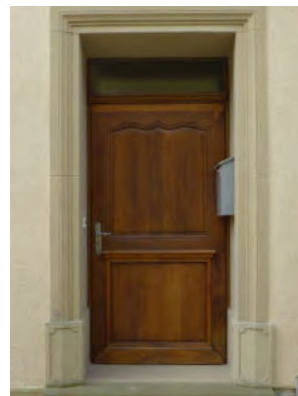
Tür der Postrevolution 1710–1850  
17, rue Michel Rodange

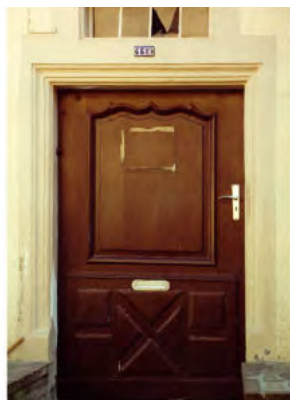
Tür des Barock 1750–1810  
11a, rue Michel Rodange

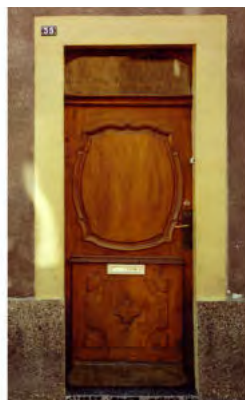
Tür des Barock 1750–1810  
35, rue de Mersch

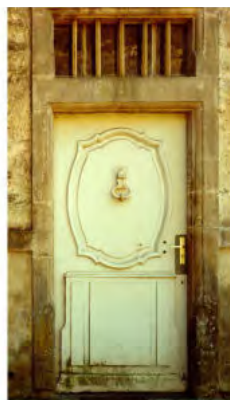
Tür des Barock 1750–1810  
35, chemin J.-A. Zinnen

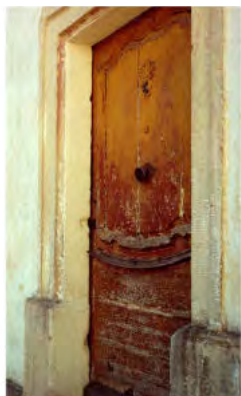
Tür des Barock 1750–1810  
10, rue du Pain

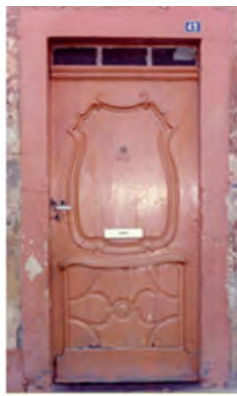
Tür des späten Barock 1780–1820  
49, rue du Moulin

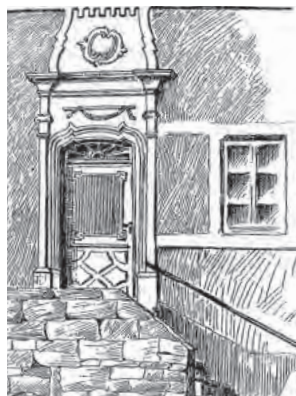
Tür des späten Barock 1780–1820  
Maison rue d'Ernzen

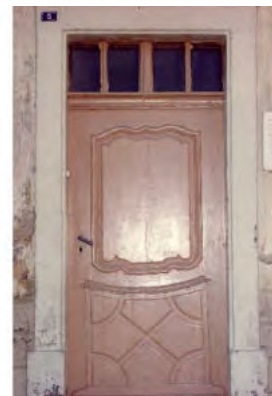
Tür des späten Barock 1780–1820  
5, rue de Mersch

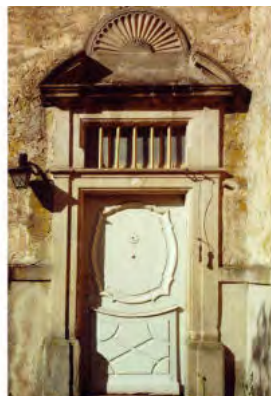
Tür des späten Barock 1780–1820  
35, chemin J.-A. Zinnen

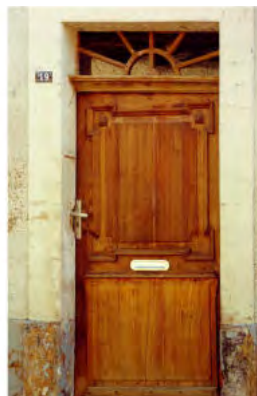
Tür nach klassischem Stil 1790–1810  
19, rue Michel Rodange

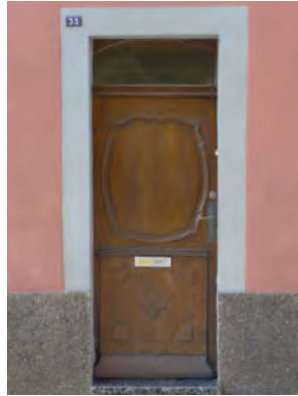
Tür des Barock 1750-1810  
35, rue de Mersch

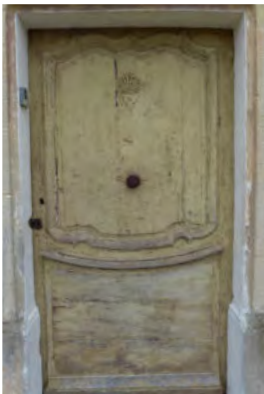
Tür des Barock 1750-1810  
10, rue du Pain

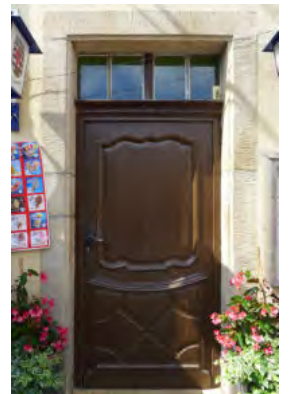
Tür des späten Barock 1780-1820  
5, rue de Mersch

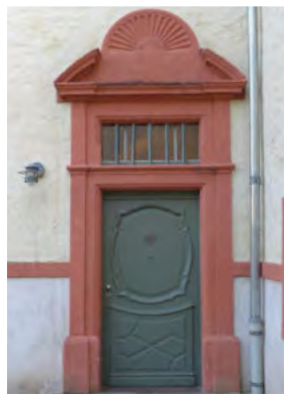
Tür des späten Barock 1780-1820  
35, chemin J.-A. Zinnen

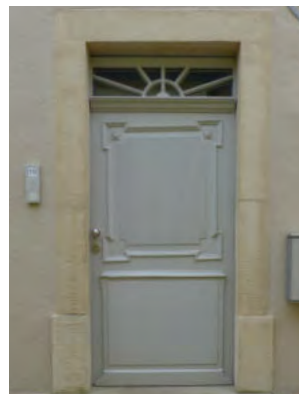
Tür nach klassischem Stil 1790-1810  
19, rue Michel Rodange

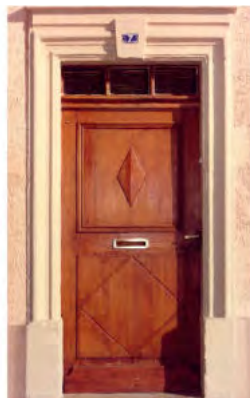
Tür der Postrevolution 1810-1850  
7, rue Michel Rodange

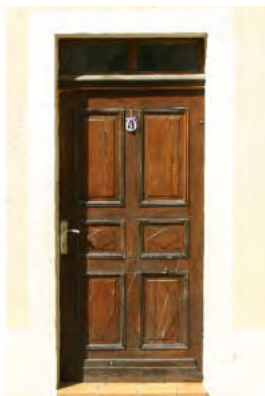
Tür mit Rautenmotiv 1820-1860  
10a, rue Michel Rodange

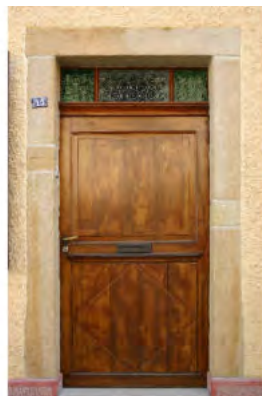
Tür mit Rautenmotiv 1820-1860  
15, rue Michel Rodange

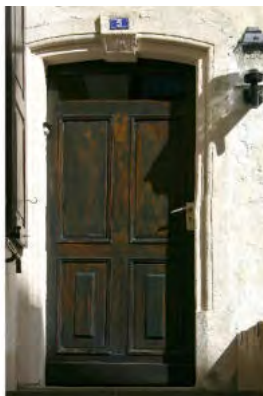
Rahmentür mit Füllung 1830-1890  
5, rue Michel Rodange

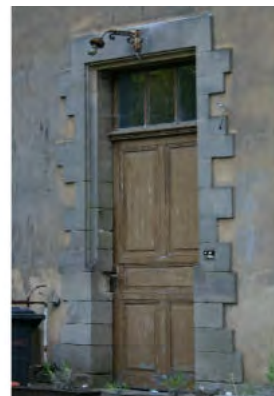
Rahmentür mit Füllung 1830-1890  
11, rue d'Ernzen

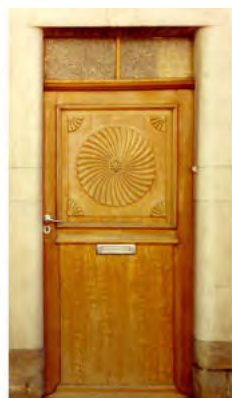
Tür mit Sonnenmotiv 1840-1860  
18, rue du Moulin

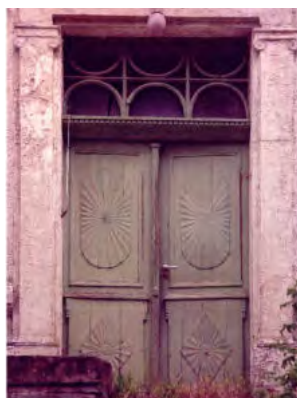
Tür mit Sonnenmotiv 1840-1860  
1, rue Scheerbach

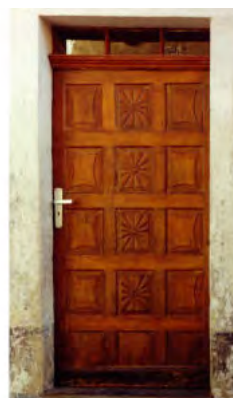
Tür mit Sonnenmotiv 1840-1860  
25, rue Michel Rodange

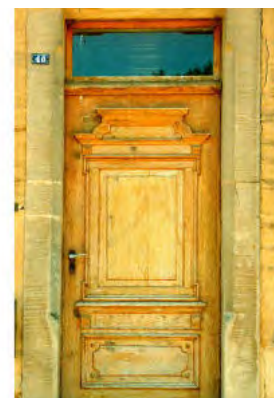
Tür der Neo-Renaissance 1870-1920  
48, rue de Larochette

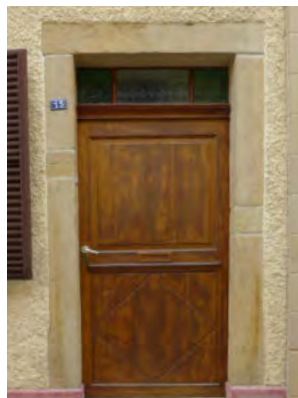
Tür mit Rautenmotiv 1820–1860  
15, rue Michel Rodange

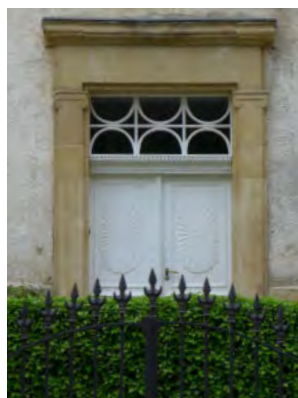
Tür mit Sonnenmotiv 1840–1860  
1, rue Scheerbach

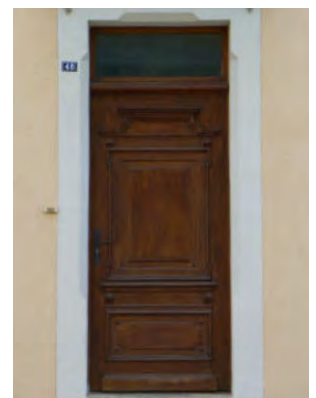
Tür der Neo-Renaissance 1870–1920  
48, rue de Larochette

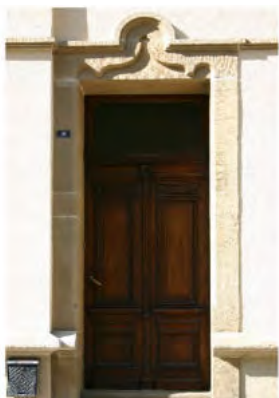
Tür des Eklektizismus 1870-1930  
9, rue Scheerbach

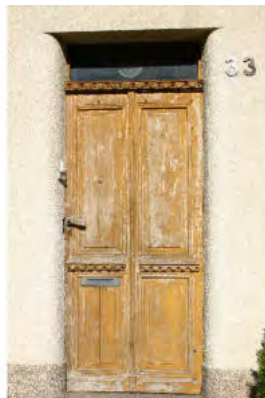
Tür des Eklektizismus 1870-1930  
33, rue du Moulin

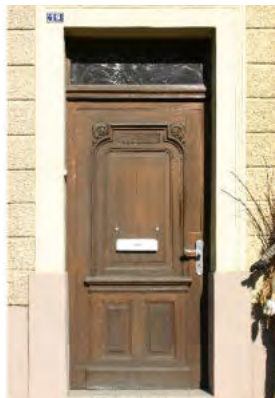
Tür des Eklektizismus 1870-1930  
19, rue du Moulin

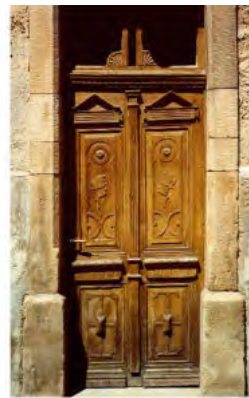
Tür des Eklektizismus 1870-1930  
26, montée d'Ernzen

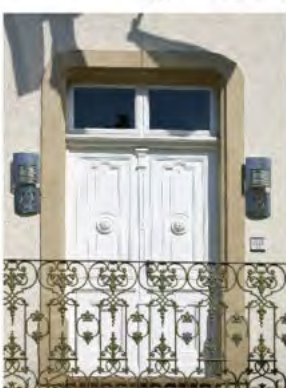
Tür des Eklektizismus 1870-1930  
12, rue de Medernach

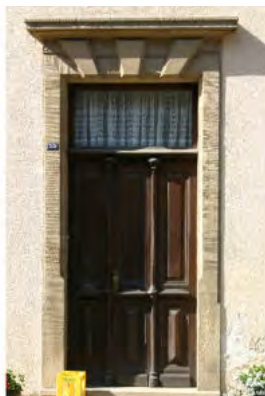
Tür des Eklektizismus 1870-1930  
35, rue Scheerbach

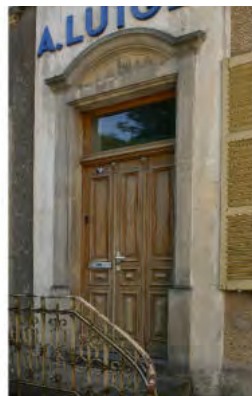
Tür des Eklektizismus 1870-1930  
18, Place Bleech

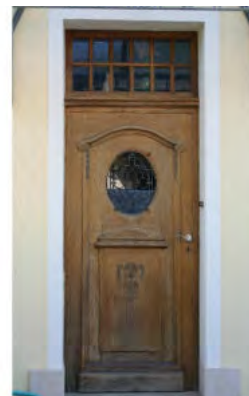
Tür im Stil des Art déco 1915-1935  
27, chemin J.-A. Zinnen

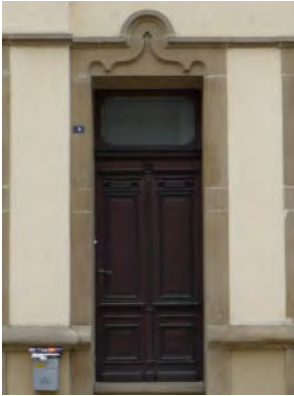
Tür des Eklektizismus 1870-1930  
9, rue Scheerbach

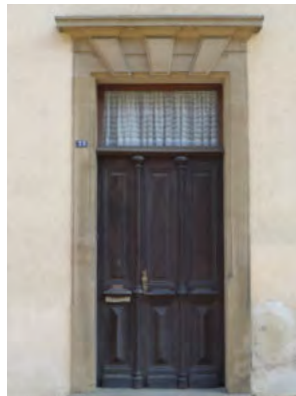
Tür des Eklektizismus 1870-1930  
35, rue Scheerbach

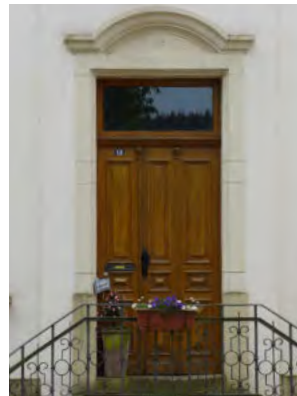
Tür des Eklektizismus 1870-1930  
18, Place Bleech

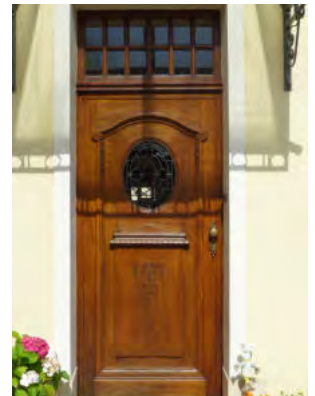
Tür im Stil des Art déco 1915-1935  
27, chemin J.-A. Zinnen
